# Asbestinventarisatetest

Vlietstraat 30, 3001 Leuven

Attestnummer : 20251027-000313.000

Uitgegeven op : 27.10.2025

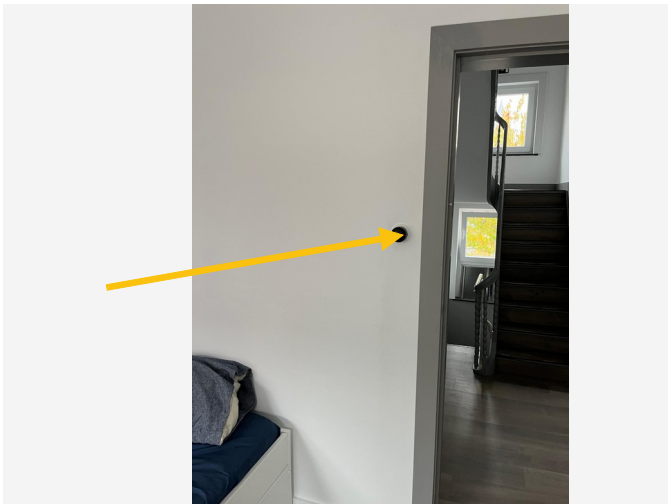
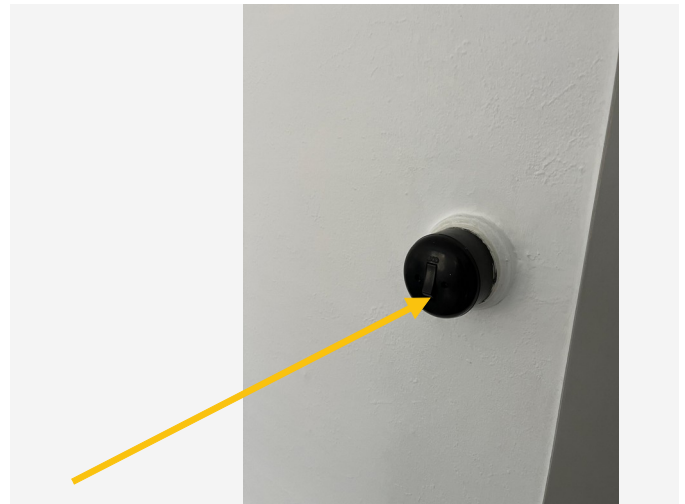
| Fiche 1: Bakeliet schakelaar..... | 14 |

Het asbestmateriaal valt onder de mijlpaal van 2040.

| Eindbeoordeling materiaalrisico | Laag materiaalrisico en/of verlaagde kans op vezelvrijgave |

| Asbestsoort (vezeltype) | Crocidoliet aanwezig |
| Asbestconcentratie | Laag (< 50%) |
| Toestand van het materiaal | Onbeschadigd, niet verweerd |

| Beschrijving | Bakeliet schakelaar |
| Asbestmateriaal | Plaat, paneel, tablet - Type Bakeliet |

- Zorg voor een veilig beheer. Vermijd het beschadigen van het asbestmateriaal. Controleer de toestand jaarlijks op wijzigingen.
- Voer bijkomende staalname(s) uit.

- Eenvoudige handelingen: mag via doe-het-zelf of door werknemer(s) met opleidingsattest eenvoudige handelingen  
Hecht gebonden toepassing, mag via doe het zelf mits inachtnaam van de geëigende veiligheidsmaatregelen. (Wegwerpoveral type 5/6, handschoenen, en masker met fpp3 filter). Vermijd beschadigen en breuk van de toepassing. Meer en uitgebreidere informatie vindt u bij de Codex Boek VI Titel 3 Of bij Vlarem II Hfdst. 4.7 en 6.4

Opgelet installatie onder spanning, laat best verwijderen door een erkend elektriker. De elektriciteitsmeter daarentegen mag enkel vervangen worden door de netbeheerder.

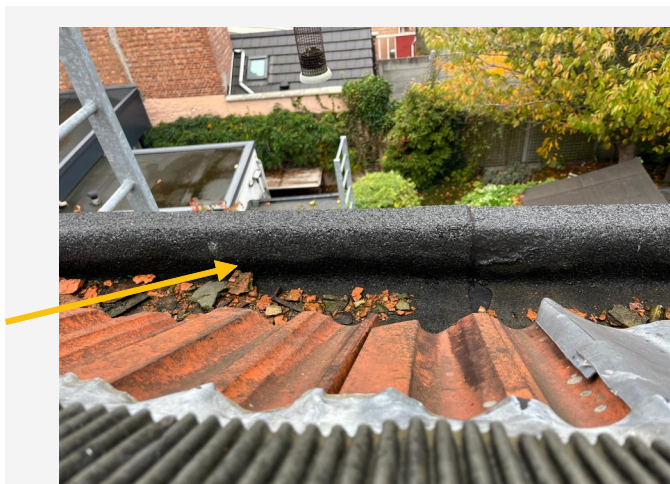
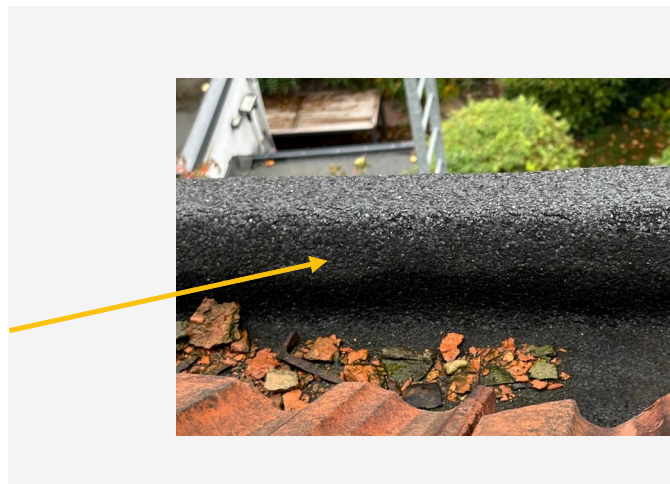
| Fiche 2: Roofing in dakgoot..... | 17 |

Het asbestmateriaal valt onder de mijlpaal van 2040.

Bitumineuze toepassingen moeten volgens het inspectieprotocol altijd aangemerkt worden als asbestverdacht tot het tegendeel bewezen is via staalname of factuur (bwjr na 2001).

| Eindbeoordeling materiaalrisico | Laag materiaalrisico en/of verlaagde kans op vezelvrijgave |

| Asbestsoort (vezeltype) | Alleen chrysotiel |
| Toestand van het materiaal | Licht beschadigd, licht verweerd. Intact calciumsilicaatmateriaal of categorie III 'gebondenheid' |

| Beschrijving | Roofing in dakgoot |
| Asbestmateriaal | Dak- en gevelbekleding - Roofing |

- Zorg voor een veilig beheer. Vermijd het beschadigen van het asbestmateriaal. Controleer de toestand jaarlijks op wijzigingen.
- Voer bijkomende staalname(s) uit.

- Eenvoudige handelingen: enkel door erkend asbestverwijderaar  
Hecht gebonden toepassing, mag via doe het zelf mits inachtnaam van de geëigende veiligheidsmaatregelen, Maar wegens moeilijkheidsgraad best door een erkende dakwerker/ asbestverwijderaar. (Wegwerpoveral type 5/6, handschoenen, en masker met fpp3 filter). Vermijd beschadigen en breuk van de toepassing. Meer en uitgebreidere informatie vindt u bij de Codex Boek VI Titel 3 Of bij Vlare II Hfdst. 4.7 en 6.4

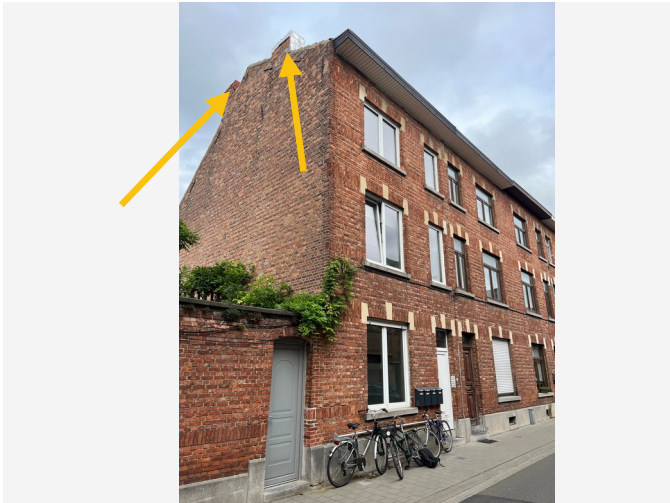
| Fiche 3: Schouwen op dak..... | 21 |

**Reden:** Het te onderzoeken materiaal situeert zich hoger dan 3,50 m te rekenen vanaf een veilige ondergrond

**Uitleg van de asbestdeskundige:** De schouw bevindt zich op meer dan 3.50 meter van een veilige ondergrond. Er kan niet gecontroleerd worden of er zich aan de binnenzijde nog asbestverdachte toepassingen bevinden.

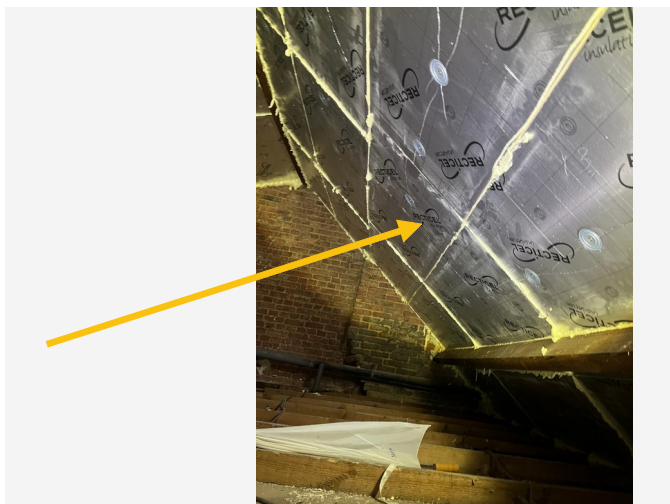
| Fiche 6: Onderdak niet waarneembaar..... | 25 |

Onderdak kon niet worden geïnspecteerd, wegens langs de bovenzijde pannen, niet bereikbaar, onderaan afgewerkt met isolatie, en zolder niet vrij begaanbaar (plafonds in gyproc, geen vloer aanwezig.)

| Identificatiemethode | het onderdak kon niet worden geïnspecteerd, wegens overal aanwezige afwerking |

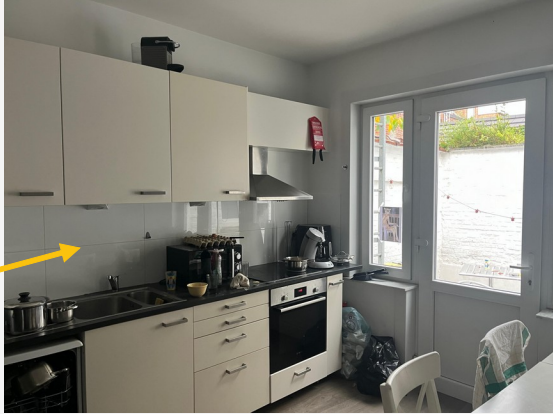
| Fiche 7: Lijm laag achter tegels..... | 26 |

Er werd een niet-destructief onderzoek uitgevoerd, de lijmlaag achter tegels en plinten kan echter asbestverdacht zijn. Dit kon niet worden onderzocht binnen de scope van deze opdracht.

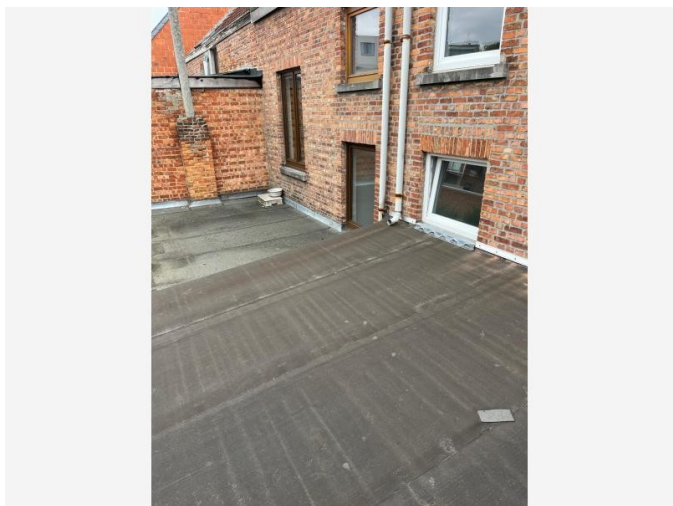
| Fiche 8: Roofing plat dak achteraan..... | 27 |

Het plat dak achteraan werd vernieuwd in 2023, Factuur als bewijsmateriaal in bijlage.

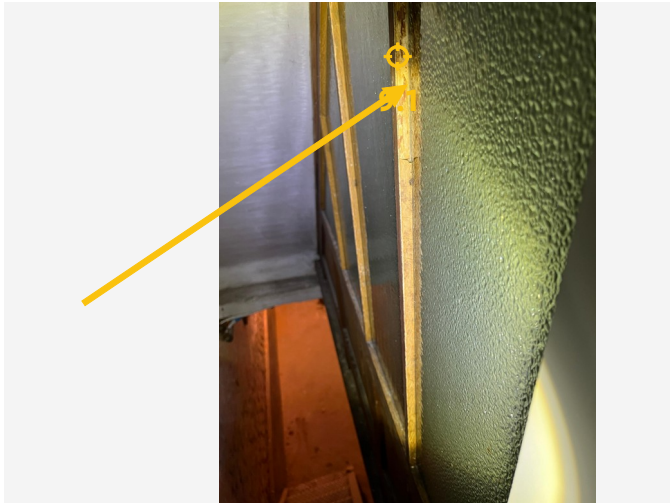
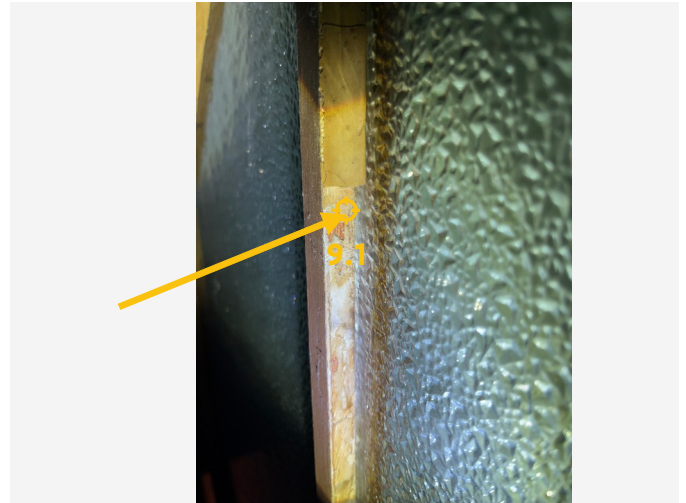
## Fiche 9: Mastiek vensters keldertrap

Geen asbest

| # | Type | Referentie | Resultaat |
|---|---|---|---|
| 9.1 | Puntmonster | 73463-S3 | Geen asbest |

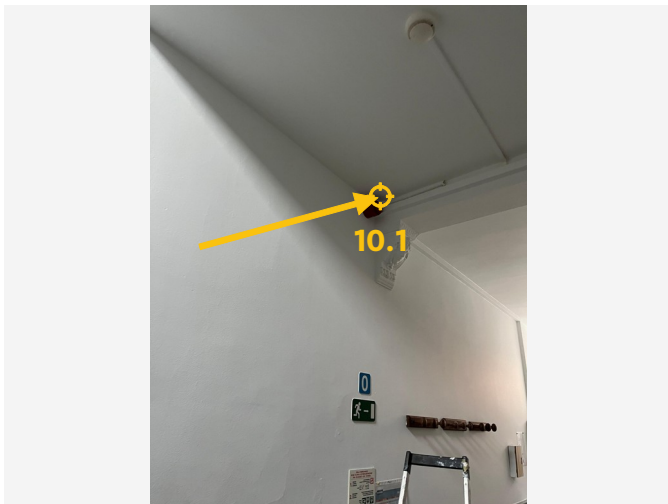
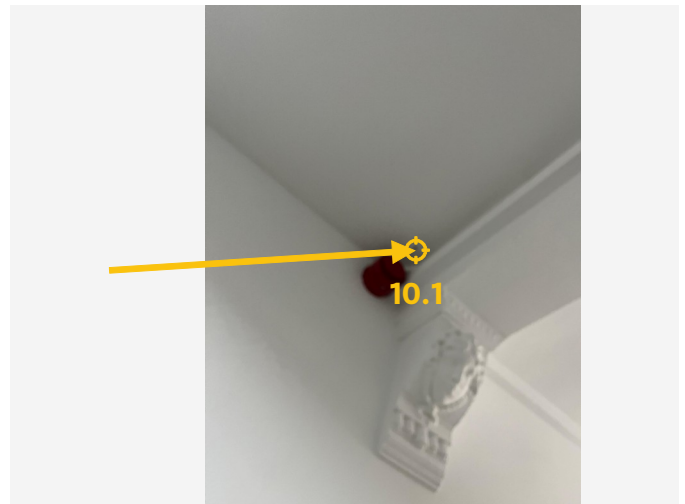
## Fiche 10: Pleisterwerk plafonds

Geen asbest

| # | Type | Referentie | Resultaat |
|---|---|---|---|
| 10.1 | Mengmonster | 72463-S2 | Geen asbest |

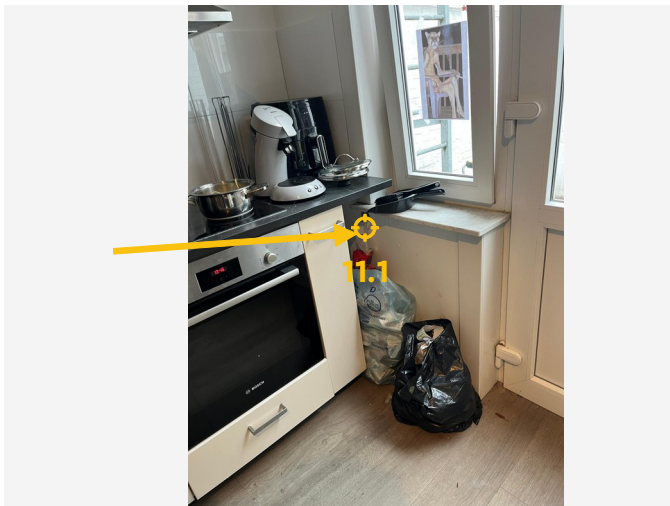
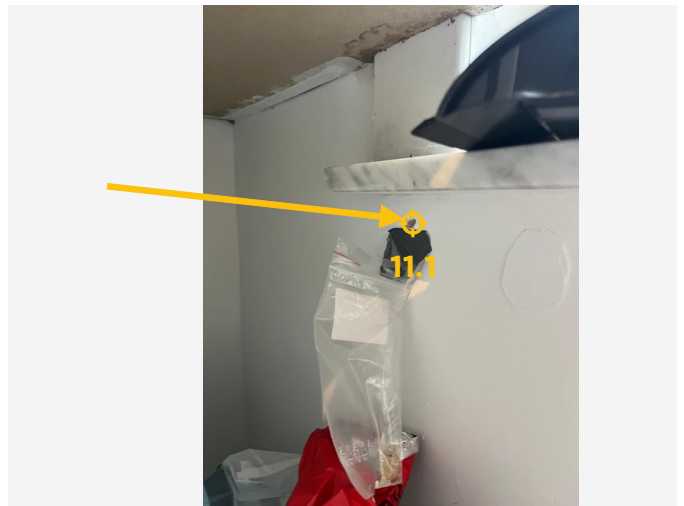
## Fiche 11: Pleisterwerk muren

Geen asbest

| # | Type | Referentie | Resultaat |
|---|---|---|---|
| 11.1 | Mengmonster | 73463-S1 | Geen asbest |
