# Asbestinventarisatetest

Oude Koornmarkt 9, 2000 Antwerpen

Attestnummer : 20250903-000372.000

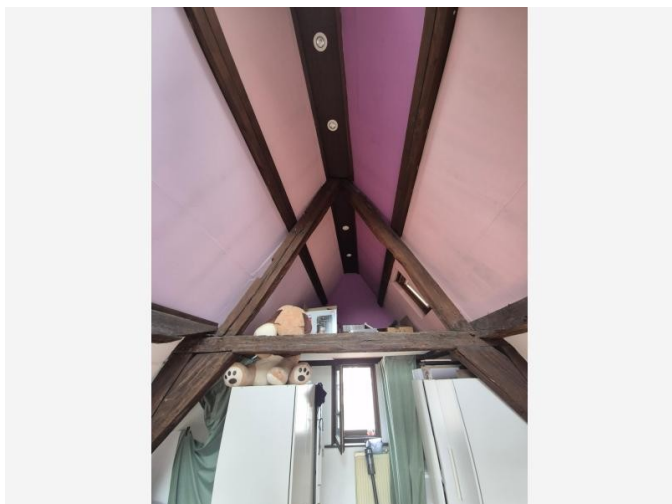
Situeringfoto

### Permanente beperking

**Reden:** Het te onderzoeken materiaal situeert zich hoger dan 3,50 m te rekenen vanaf een veilige ondergrond

**Uitleg van de asbestdeskundige:** Het onderdak is niet waarneembaar vanwege de hoogte, die meer dan 3,5 meter bedraagt. Door de afwerkingsgraad aan de binnenzijde van de bovenste verdieping is het onderdak niet zichtbaar of inspecteerbaar.. Alleen destructief onderzoek kan bepalen naar de aanwezigheid van een onderdak en/of het onderdak al dan niet asbesthoudend is (type menuiserite).

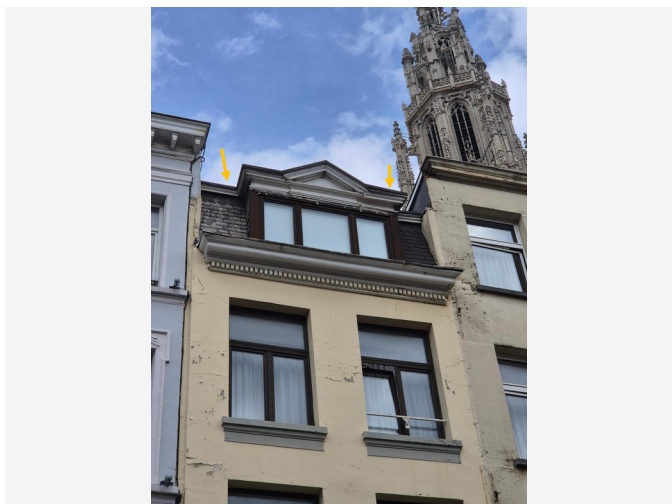
Situeringsfoto

### Tijdelijke beperking

**Reden:** Het te onderzoeken materiaal situeert zich hoger dan 3,50 m te rekenen vanaf een veilige ondergrond

**Uitleg van de asbestdeskundige:** Plat dak met vermoedelijk bitumineuze dakafdichting (roofing), verlijmd op onderliggende dakstructuur (bv. beton of houten roostering). Dak behoort tot het hoofdvolume van de woning.

Het dak bevindt zich op een hoogte die niet bereikbaar is zonder specifieke klim- of valbeveiliging. Er is geen vaste daktoegang aanwezig (zoals trap, dakluik of leuningwerk) en het gebruik van ladders of stellingen was op het moment van het plaatsbezoek niet mogelijk of onveilig.

Door de ontoegankelijkheid van het dakvlak kon de dakafdichting niet van nabij visueel beoordeeld worden. Er werd geen staalname uitgevoerd. De aanwezigheid van asbesthoudende materialen kon daardoor niet worden vastgesteld of uitgesloten.

Roofing geplaatst voor 2001 kan asbesthoudend zijn, vooral in de vorm van hechtgebonden asbest in de bitumenlaag of in de onderlaag (bv. asbestpapier of -vilt). Bij verlijmd toepassing is dit risico aanwezig, maar visuele bevestiging was niet mogelijk.

Indien in de toekomst werken plaatsvinden aan het dak (bv. afbraak, vervanging, isolatiewerken), wordt

aangeraden om vooraf een aanvullende inspectie met veilige daktoegang of een destructieve staalname uit te voeren om de aanwezigheid van asbest vast te stellen of uit te sluiten.

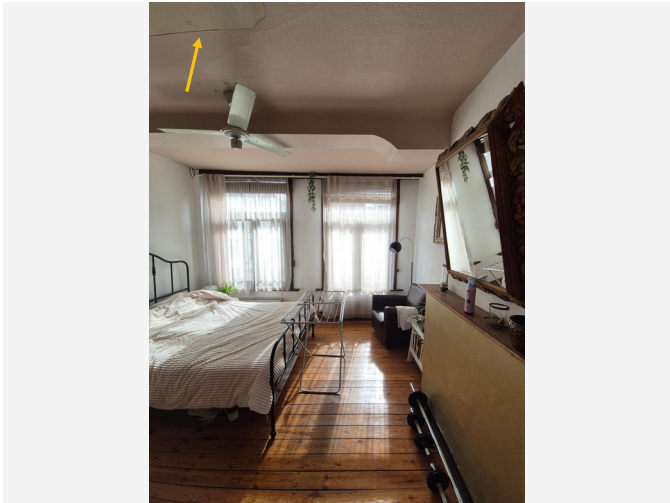
Vrije foto

Gipsplaat bevat nooit asbest. deskundige kan geen uitspraak doen over onderliggende materialen.

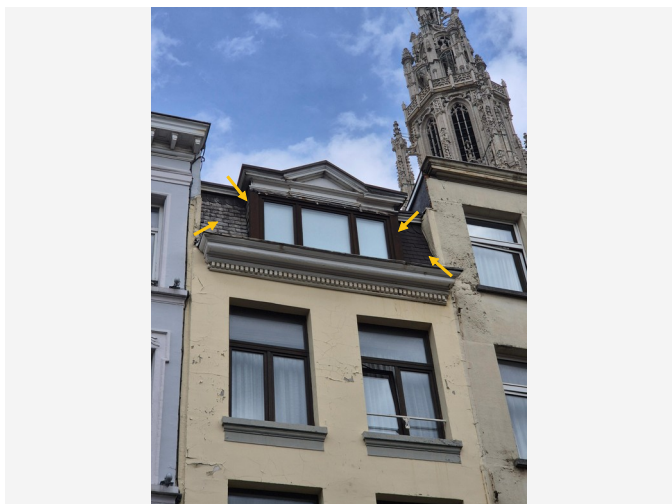
Vrije foto

De leien ter hoogte van de dakkapel op de 4<sup>e</sup> verdieping zijn natuurleien (geen asbest)

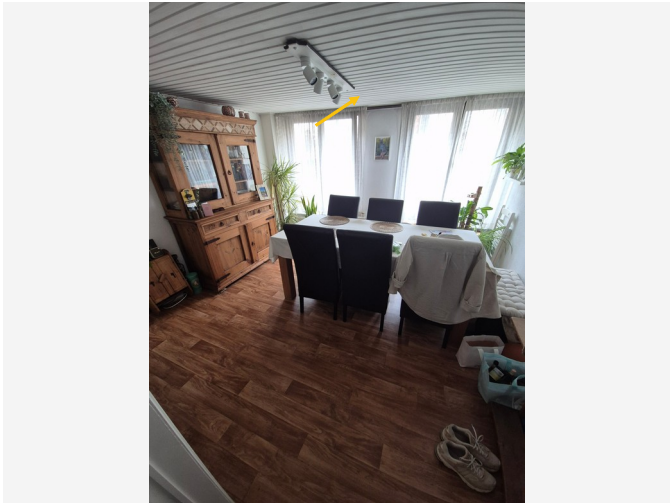
Vrije foto

PVC/HOUT bevat nooit asbest. deskundige kan geen uitspraak doen over onderliggende materialen

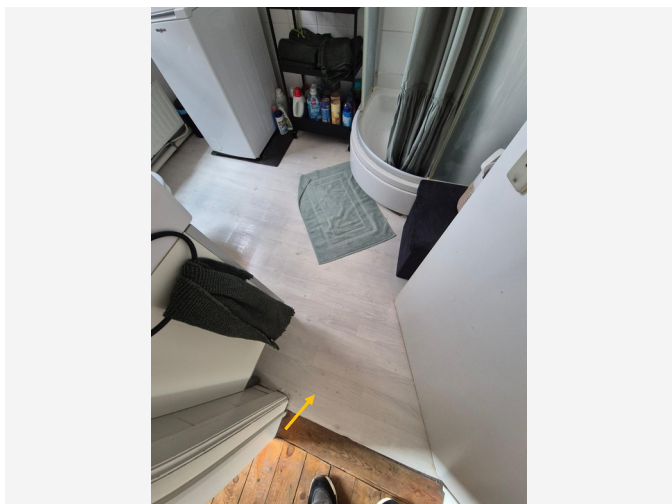
Vrije foto

Zwevend geplaatst laminaat, houtlook, modern type. Er is geen zicht op de onderliggende vloeropbouw zonder destructieve handelingen.

Laminaatvloeren op zich bevatten geen asbest. De eventueel aanwezige onderliggende lagen (zoals vinyltegels, bitumineuze lijmresten, of oude vloerbekleding) kunnen echter wel asbesthoudend zijn, zeker in gebouwen van voor 2001.

Bij verwijdering van de laminaatvloer dient een destructieve inspectie of staalname uitgevoerd te worden om te bepalen of de onderliggende vloeropbouw asbest bevat.

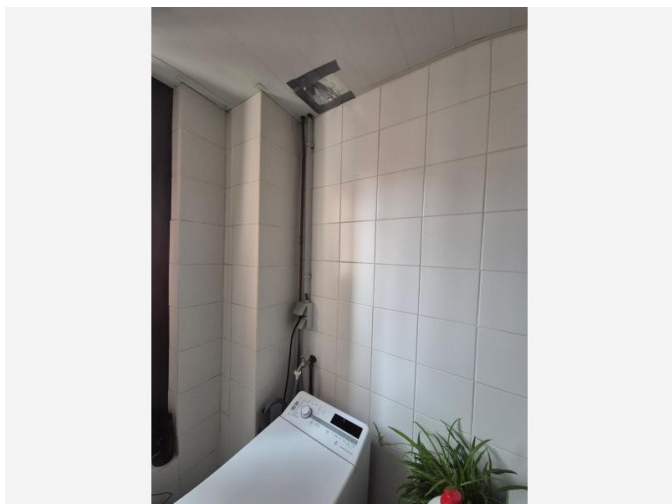
Vrije foto

In het inspectieprotocol is een monsternamen van tegellijm verplicht om dit te identificeren als niet-asbesthoudend. Er waren geen facturen ter beschikking die bevestigen dat de tegels na 2001 waren geplaatst. Er waren geen bestaande beschadigingen aan de wandtegels om de lijm voldoende te kunnen inspecteren. Om dit af te toetsen is het aangewezen om bij eventuele renovatiewerken aan de tegels verder onderzoek/staalname te laten uitvoeren ter controle.

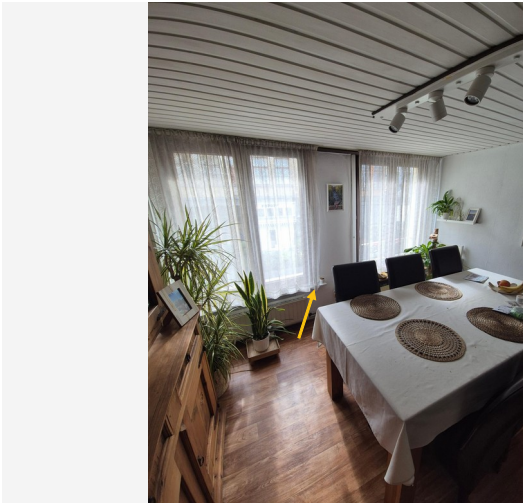
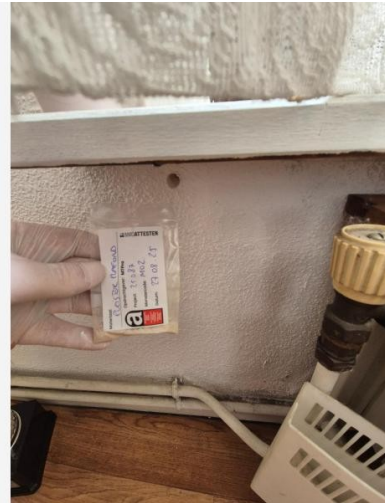
## Fiche 9: Pleisterwerk muren

Geen asbest

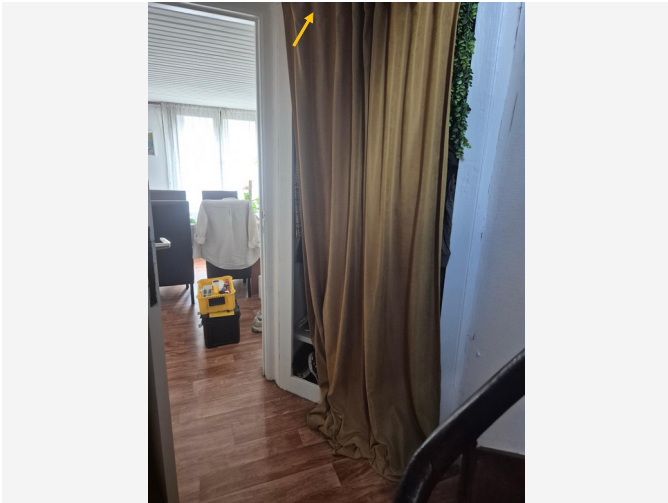
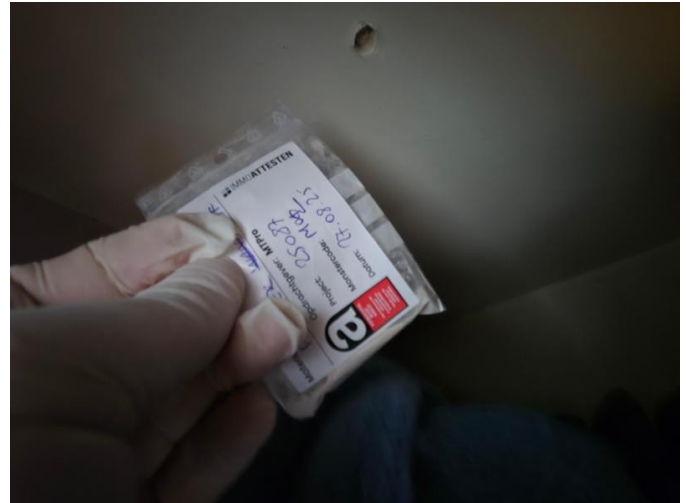
## Fiche 10: Pleisterwerk plafonds

Geen asbest
