Asbestinventarisatetest

Oude Koornmarkt 11, 2000 Antwerpen

Attestnummer : 20250831-000156.000

Uitgegeven op : 31.08.2025

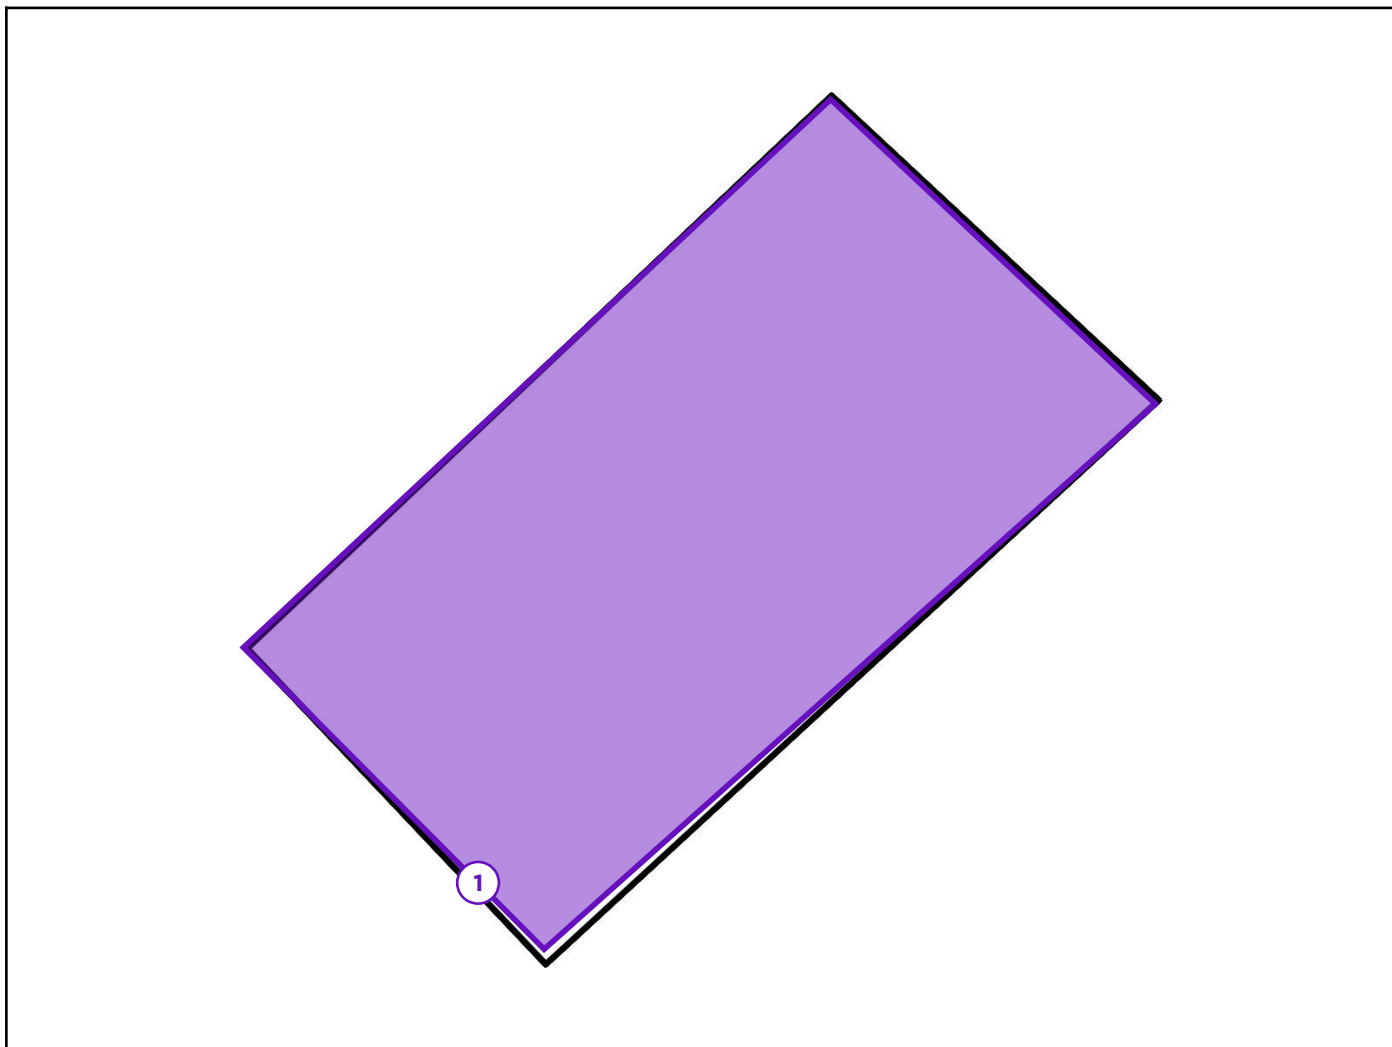
Plan 1.10: Hoofdgebouw plan

Beschrijving	Type	Actie
1. Roofing hoofddak beperking	Beperking	-

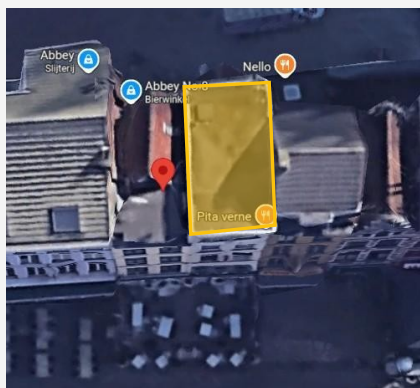
Situeringsfoto

Reden: Het te onderzoeken materiaal situeert zich hoger dan 3,50 m te rekenen vanaf een veilige ondergrond

Uitleg van de asbestdeskundige: Plat dak met vermoedelijk bitumineuze dakafdichting (roofing), verlijmd op onderliggende dakstructuur (bv. beton of houten roostering). Dak behoort tot het hoofdvolume van de woning.

Het dak bevindt zich op een hoogte die niet bereikbaar is zonder specifieke klim- of valbeveiliging. Er is geen vaste daktoegang aanwezig (zoals trap, dakluik of leuningwerk) en het gebruik van ladders of stellingen was op het moment van het plaatsbezoek niet mogelijk of onveilig.

Door de ontoegankelijkheid van het dakvlak kon de dakafdichting niet van nabij visueel beoordeeld worden. Er werd geen staalname uitgevoerd. De aanwezigheid van asbesthoudende materialen kon daardoor niet worden vastgesteld of uitgesloten.

Roofing geplaatst vóór 2001 kan asbesthoudend zijn, vooral in de vorm van hechtgebonden asbest in de bitumenlaag of in de onderlaag (bv. asbestpapier of -vilt). Bij verlijmde toepassingen is dit risico aanwezig, maar visuele bevestiging was niet mogelijk.

Indien in de toekomst werken plaatsvinden aan het dak (bv. afbraak, vervanging, isolatiewerken), wordt

aangeraden om vooraf een aanvullende inspectie met veilige daktoegang of een destructieve staalname uit te voeren om de aanwezigheid van asbest vast te stellen of uit te sluiten.

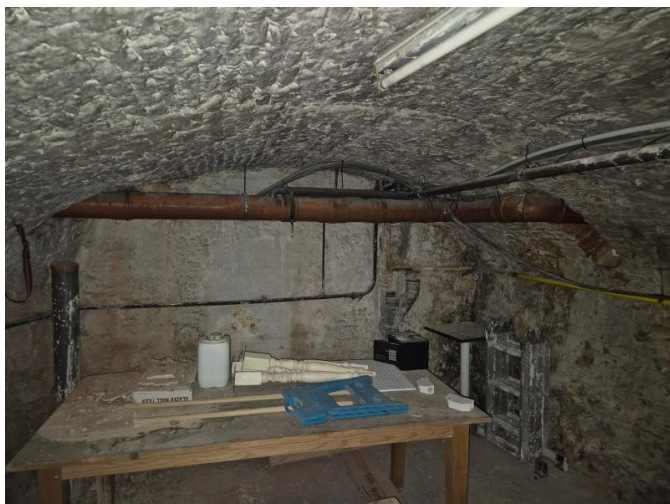
Vrije foto

In de kelderberging werden geen zichtbare/privatieve asbestverdachte/houdende materialen vastgesteld.

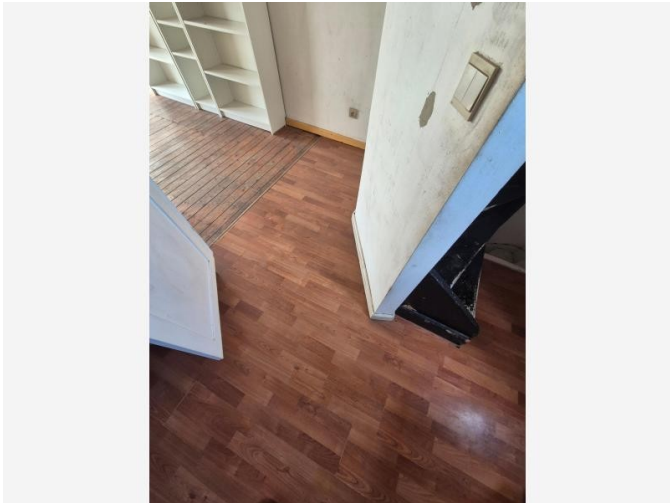
Vrije foto

Zwevend geplaatst laminaat, houtlook, modern type. Er is geen zicht op de onderliggende vloeropbouw zonder destructieve handelingen.

Laminaatvloeren op zich bevatten geen asbest. De eventueel aanwezige onderliggende lagen (zoals vinyltegels, bitumineuze lijmresten, of oude vloerbekleding) kunnen echter wel asbesthoudend zijn, zeker in gebouwen van voor 2001.

Bij verwijdering van de laminaatvloer dient een destructieve inspectie of staalname uitgevoerd te worden om te bepalen of de onderliggende vloeropbouw asbest bevat.

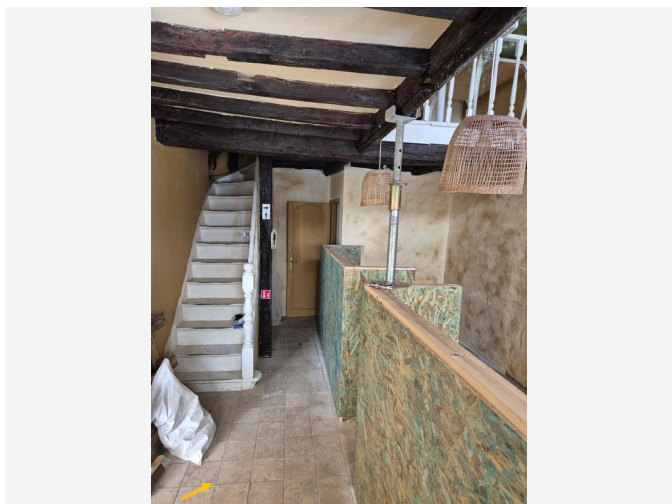
Vrije foto

In het inspectieprotocol is een monstername van tegellijm verplicht om dit te identificeren als niet-asbesthoudend. Er waren geen facturen ter beschikking die bevestigen dat de tegels na 2001 waren geplaatst. Er waren geen bestaande beschadigingen aan de wandtegels om de lijm voldoende te kunnen inspecteren. Om dit af te toetsen is het aangewezen om bij eventuele renovatiewerken aan de tegels verder onderzoek/staalname te laten uitvoeren ter controle.

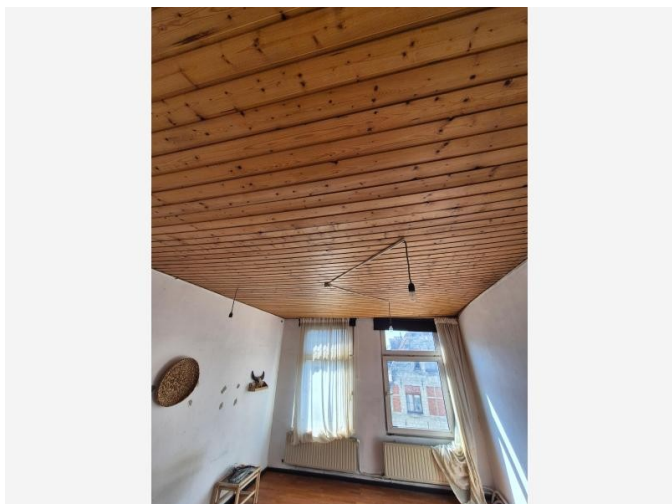
Vrije foto

PVC/HOUT bevat nooit asbest. deskundige kan geen uitspraak doen over onderliggende materialen

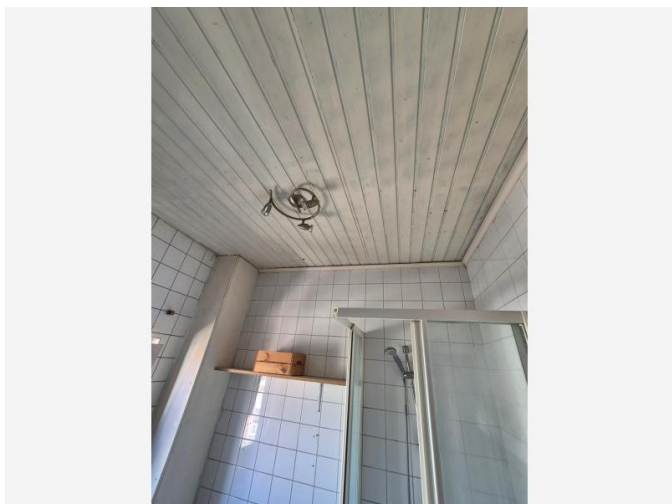
Vrije foto

In het inspectieprotocol is een monstername van tegellijm verplicht om dit te identificeren als niet-asbesthoudend. Er waren geen facturen ter beschikking die bevestigen dat de tegels na 2001 waren geplaatst. Er waren geen bestaande beschadigingen aan de wandtegels om de lijm voldoende te kunnen inspecteren. Om dit af te toetsen is het aangewezen om bij eventuele renovatiewerken aan de tegels verder onderzoek/staalname te laten uitvoeren ter controle.

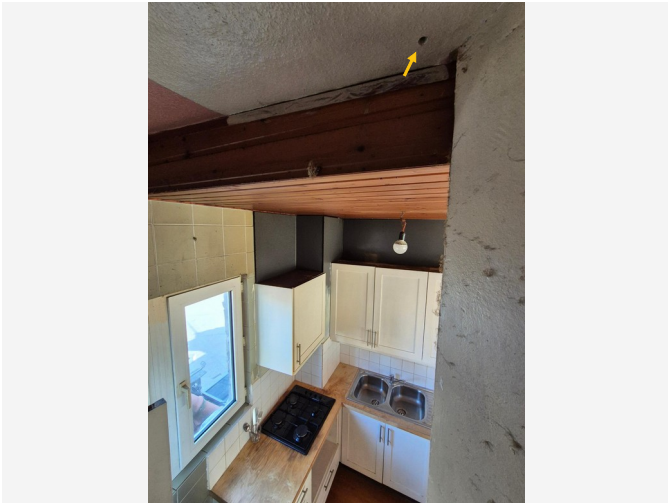
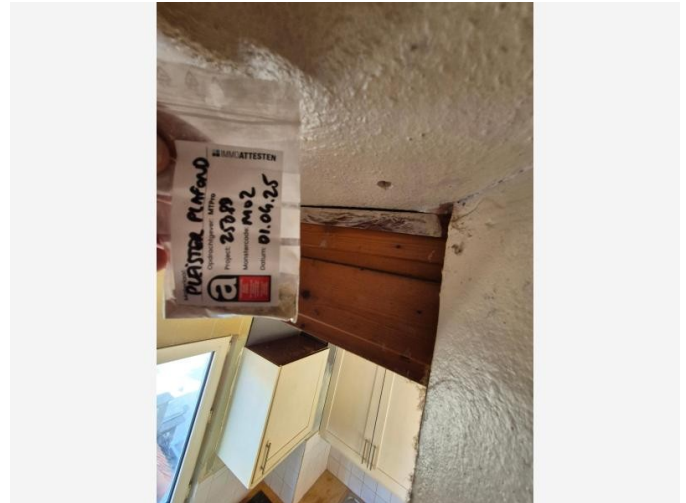
Fiche 7: Pleisterwerk plafonds

Geen asbest

#	Type	Referentie	Resultaat
7.1	Mengmonster	M02	Geen asbest

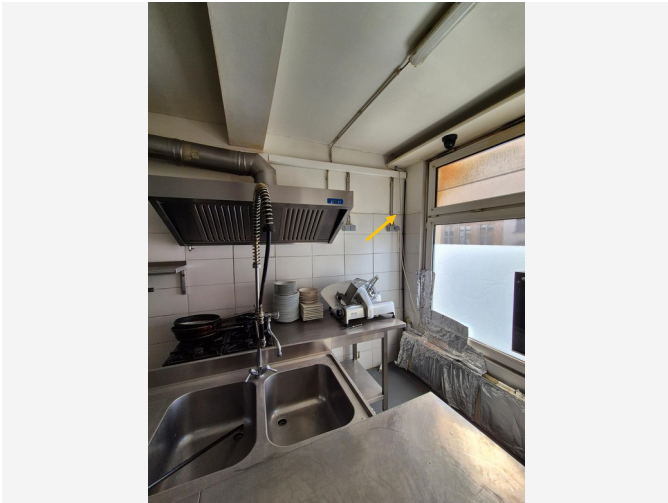
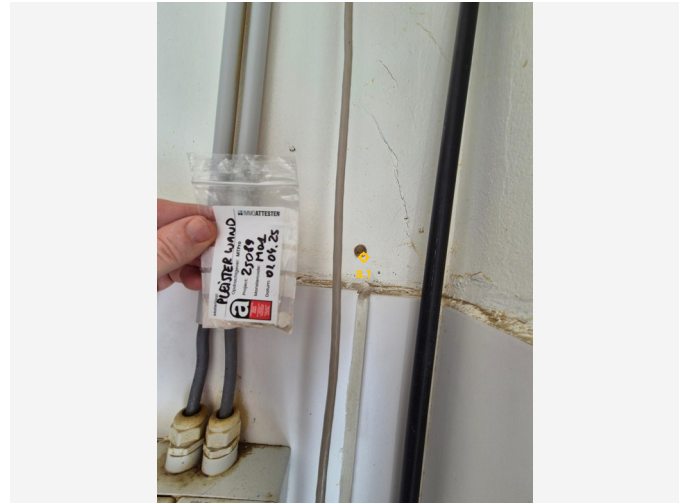
Fiche 8: Pleisterwerk muren

Geen asbest

#	Type	Referentie	Resultaat
8.1	Mengmonster	M01	Geen asbest
