# Asbestinventarisatetest

Platanenlaan 84/VER2, 2940 Stabroek

Attestnummer : 20241223-000476.000

Uitgegeven op : 23.12.2024

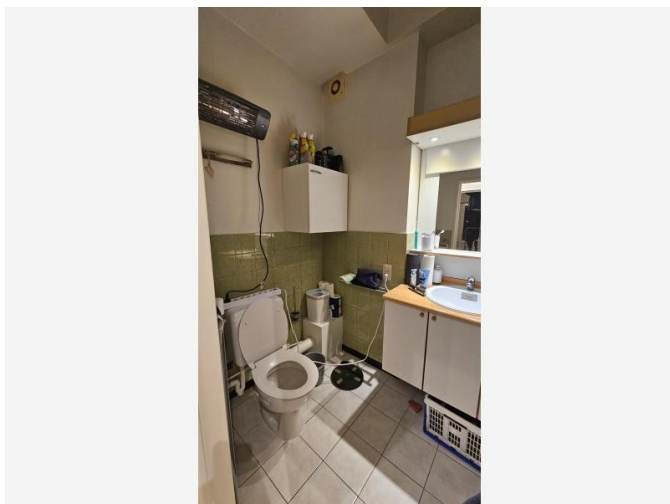
Aan de muren werden als afwerking faience bevestigd . Wandtegels kunnen bevestigd zijn met lijm, in deze kan asbest aanwezig zijn. Er was geen schade aan de wanden dus kan er geen staal genomen worden op een nietdestructieve manier.

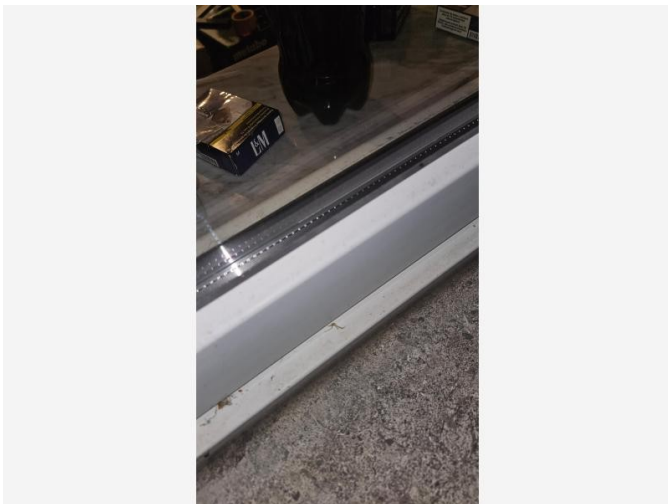
De ramen van het te inspecteren perceel zijn niet verdacht, na de rondgang van het perceel is duidelijk te zien dat de ramen geen asbesthoudend materialen bevatten.

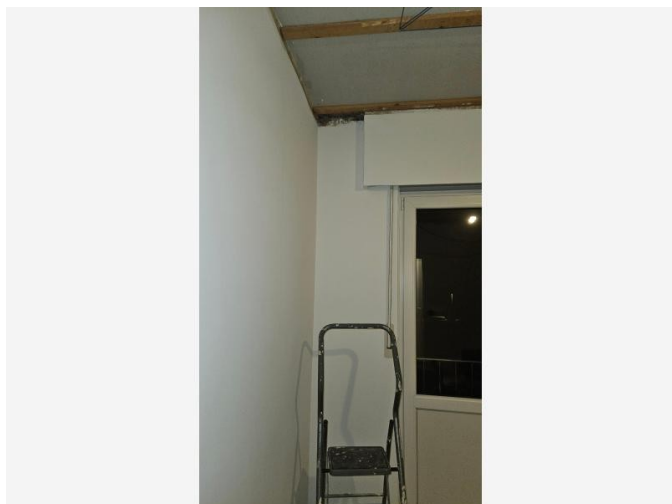
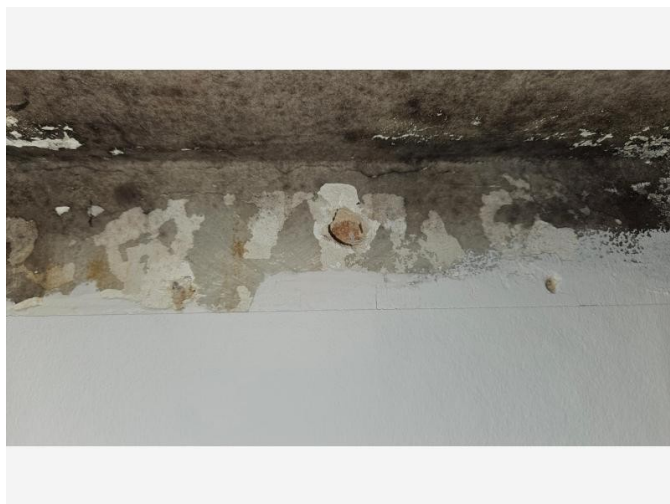
## Fiche 3: Pleisterwerk wand

Geen asbest

| # | Type | Referentie | Resultaat |
|---|---|---|---|
| 3.1 | Mengmonster | Staal 001 | Geen asbest |

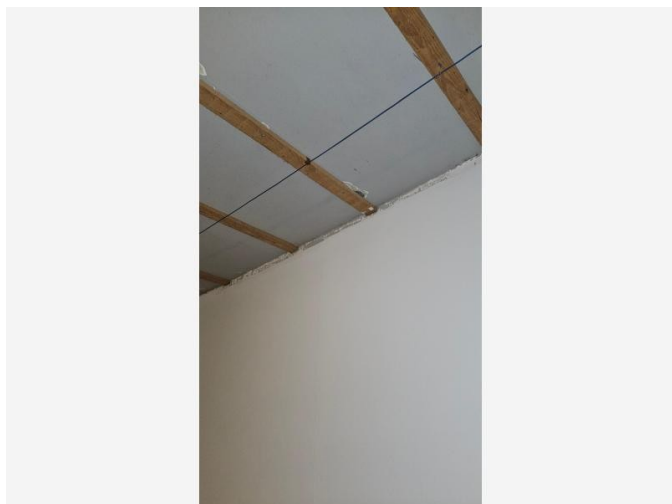
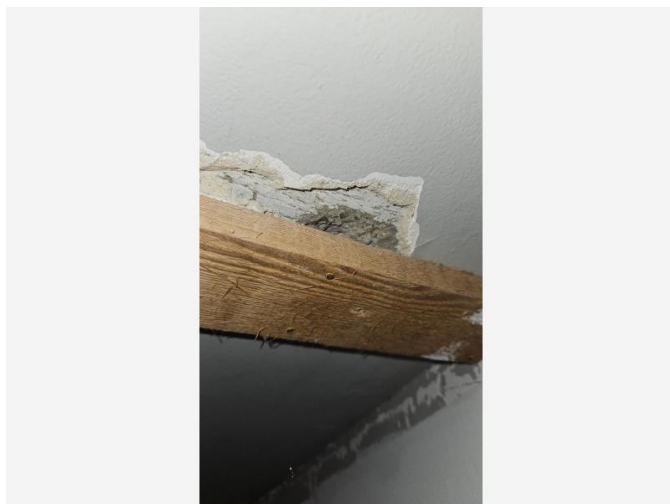
## Fiche 4: Pleisterwerk plafond

Geen asbest

| # | Type | Referentie | Resultaat |
|---|---|---|---|
| 4.1 | Mengmonster | Staal 002 | Geen asbest |
