# Asbestinventarisat attest

Driezenstraat 22, 2300 Turnhout

Attestnummer : 20250211-000290.000

**Niet-asbestveilig**

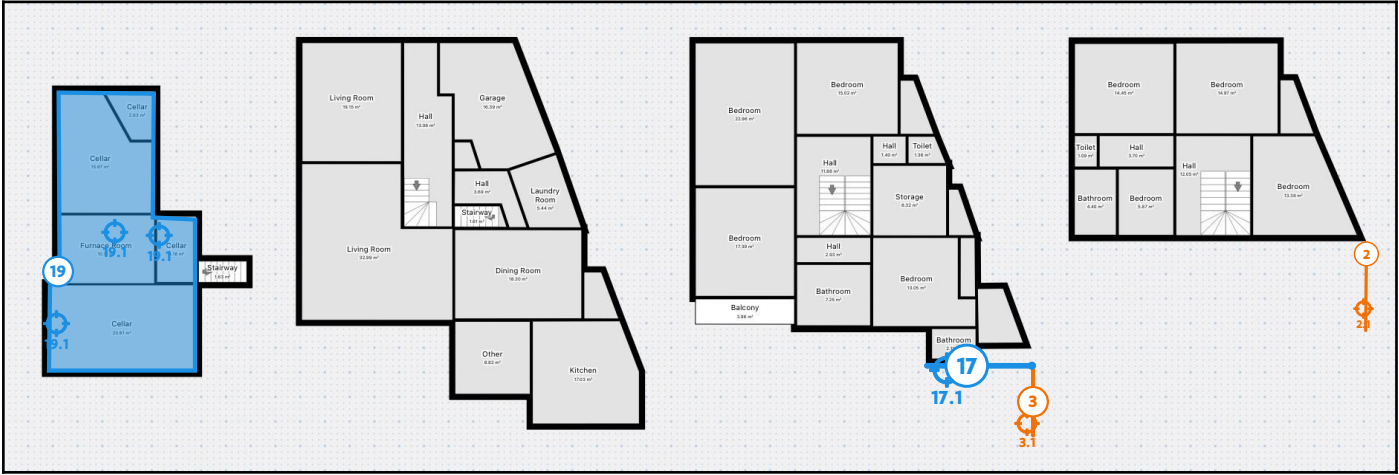
# Plan 1.3: Woning: Gevelleien / Cementering kelder

| Beschrijving | Type | Actie |
|---|---|---|
| 2. Gevelleien 1 (V2) | Asbestmateriaal | Verwijderen |
| 3. Gevelleien 2 (V1) | Asbestmateriaal | Verwijderen |

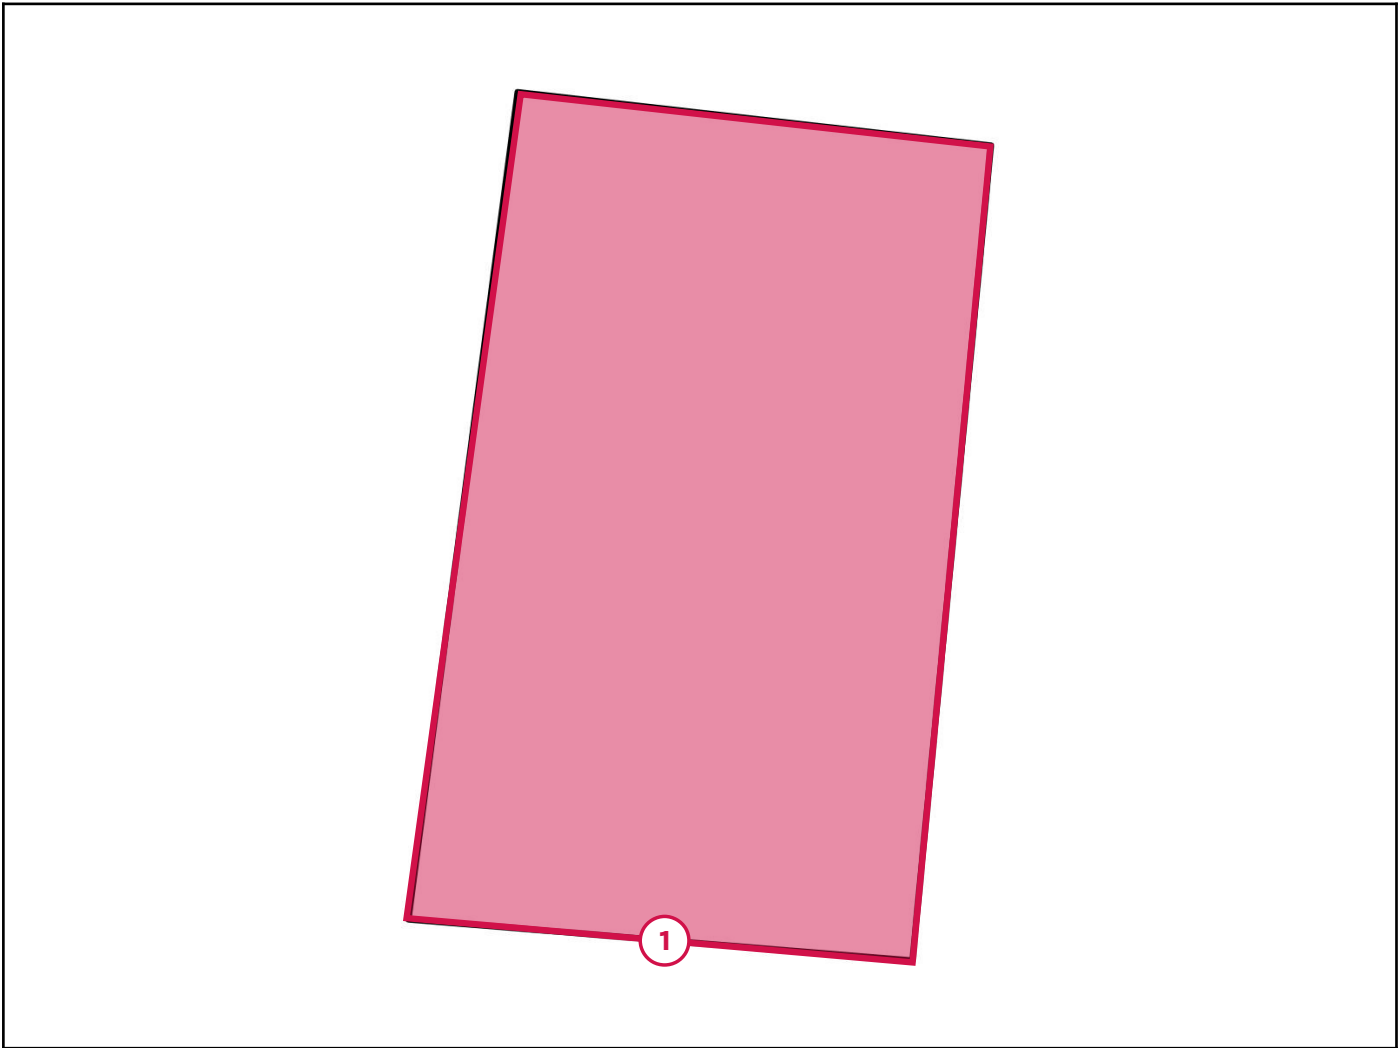
## Plan 2.1: Tuinhuis: Golfplaten

| Beschrijving | Type | Actie |
|---|---|---|
| 1. Golfplaten | Asbestmateriaal | Dringend verwijderen |

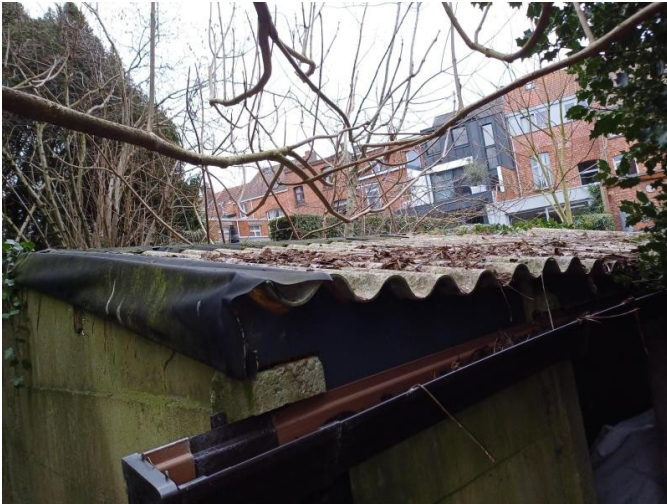
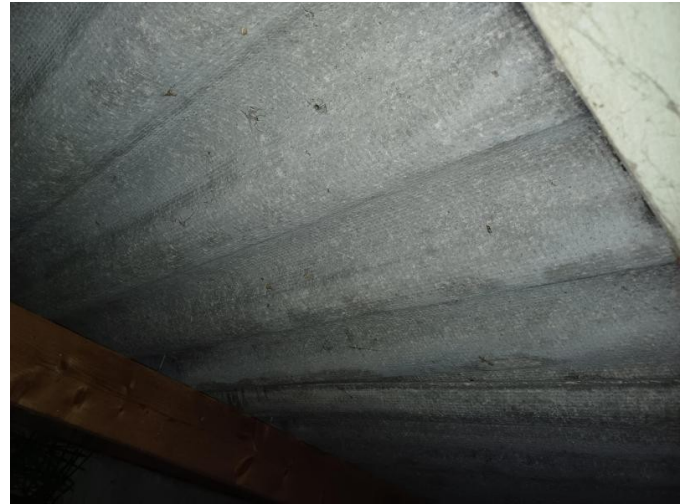
| Eindbeoordeling materiaalarisico | Hoog materiaalarisico en/of hoge kans op vezelvrijgave |

| Asbestsoort (vezeltype) | Crocidoliet aanwezig |
| Toestand van het materiaal | Matig beschadigd, matig verweerd |

| Opmerking | De golfplaten zijn visueel en volgens expertise als asbestverdacht beschouwd. De vermelde oppervlaktes, diktes en volumes betreffen een beredeneerde schatting. Er worden geen rechten verleend aan deze oppervlaktes/diktes/volumes. |

**Dringend verwijderen**

- Verwijder dit asbestmateriaal zo snel mogelijk. Volg de toestand goed op.

Indien mogelijk de ondervloer afdekken , golfplaten voorzichtig verwijderen, extra fixeren, niet breken , niet gooien, onmiddellijk verpakken of voorzichtig in container met asbest bag plaatsen. Voldoende benevelen/bevochtigen tijdens de duur van de werken. Indien golfplaten in slechte staat zijn en kans bestaat op breken : Eenvoudige handeling opgeleid personeel , alle werknemer(s) moeten wel beschikken over een opleidingsattest eenvoudige handelingen 8u

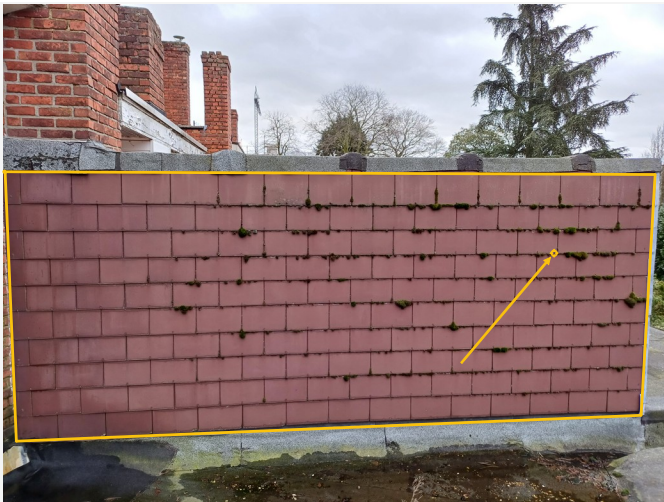
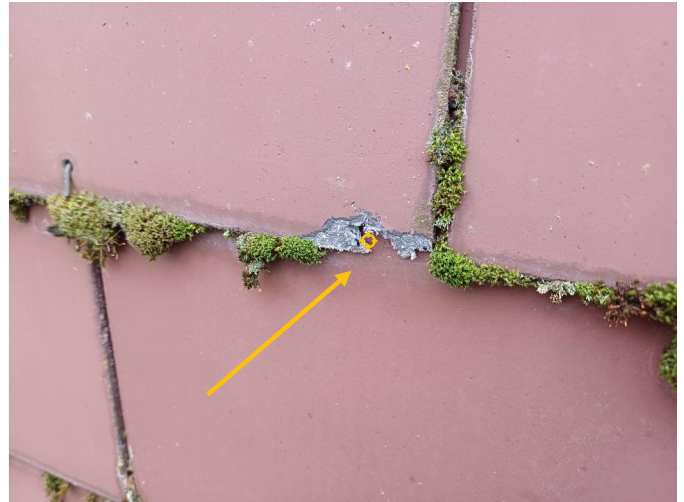
| Eindbeoordeling materiaalrisico | Laag materiaalrisico en/of verlaagde kans op vezelvrijgave |

| Asbestsoort (vezeltype) | Alleen chrysotiel |
| Toestand van het materiaal | Licht beschadigd, licht verweerd. Intact calciumsilicaatmateriaal of categorie III 'gebondenheid' |

| # | Type | Referentie | Resultaat |
|---|---|---|---|
| 2.1 | Puntmonster | 5 | Chrysotiel |

Verwijderen

- Verwijder dit asbestmateriaal zo snel mogelijk. Volg de toestand goed op.

Indien mogelijk de ondervloer afdekken , leien voorzichtig verwijderen, extra fixeren, niet breken , niet gooien, onmiddellijk verpakken of voorzichtig in container met asbest bag plaatsen.

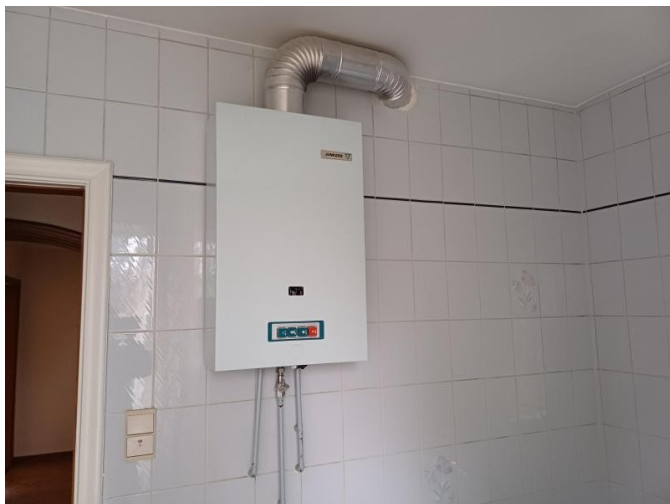
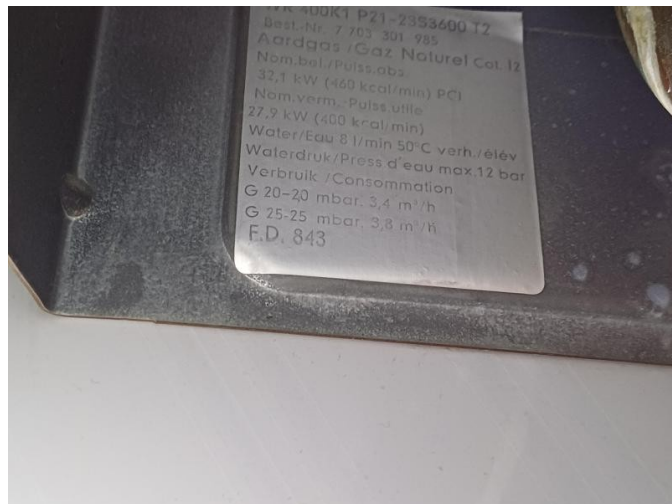
| Opmerking | Het is niet duidelijk of dit koord nog aanwezig is. Laat de kete controleren door een opgeleid technieker (8u asbest). |

- Eenvoudige handelingen: mag via doe-het-zelf of door werknemer(s) met opleidingsattest eenvoudige handelingen  
EH opgeleid techniker: Bij het verwijderen van asbestkoord komt relatief veel stof vrij , deze goed vochtig maken door verneveling ,

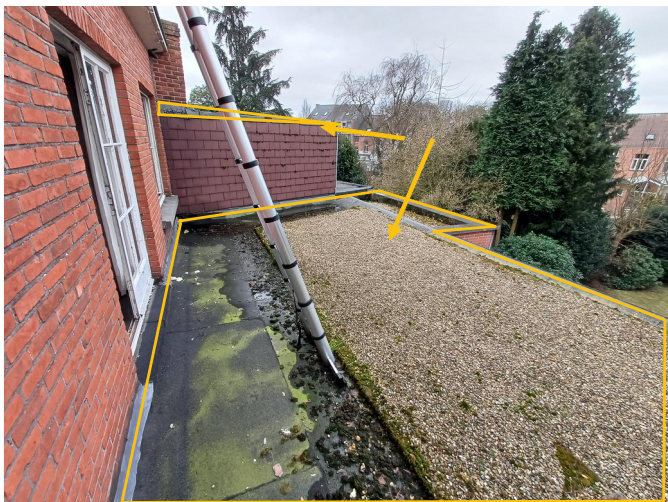
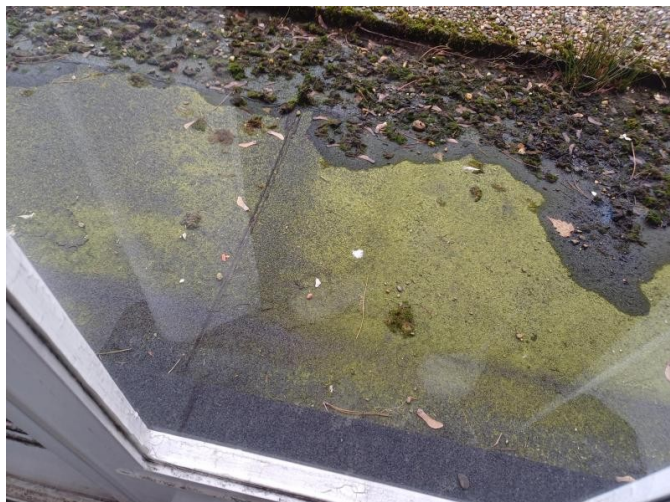
| Opmerking | <p>Volgens het inspectieprotocol is een monstername van roofing verplicht om dit te identificeren als niet-asbesthoudend. Een monstername is echter niet mogelijk wegens kans op lekkage. De toepassing wordt in de databank als asbestverdacht beschouwd. Mogelijks kunnen er ook asbestverdachte onderlagen aanwezig zijn. Het is aangewezen om extra controle uit te voeren bij eventuele renovatiewerken. De vermelde oppervlaktes, diktes en volumes betreffen een beredeneerde schatting. Er worden geen rechten verleend aan deze oppervlaktes/diktes/volumes.</p> |

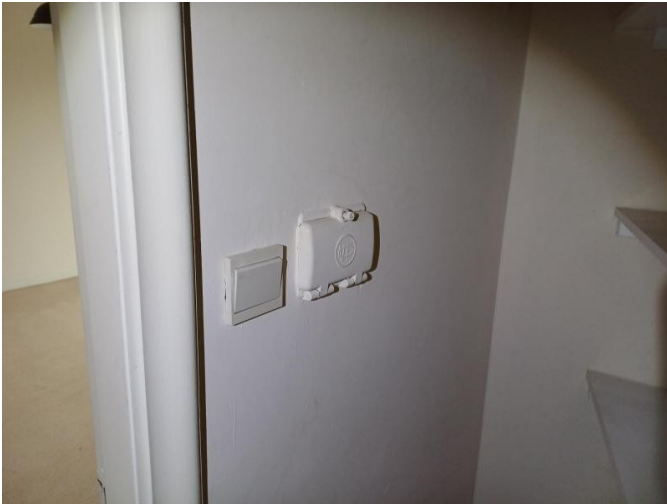
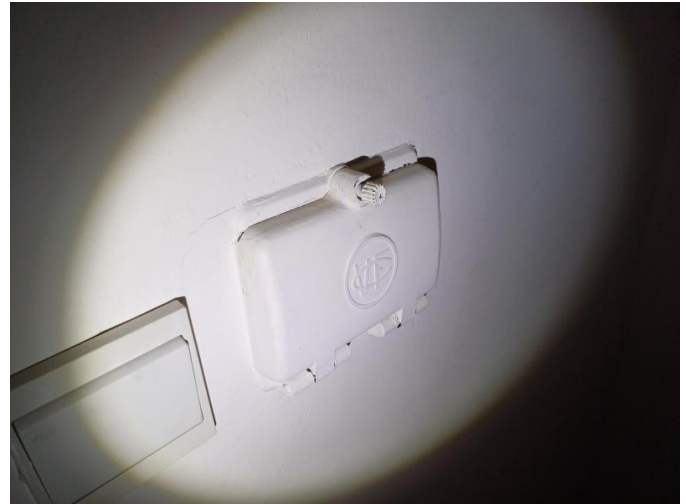
| Opmerking | Het is moeilijk te bepalen of de bakeliettoepassingen in de woning ook effectief asbesthoudend zijn (het kan ook gaan om de asbestvrije variant). |
