# Asbestinventarisat attest

Jan Palfijnstraat 6, 2060 Antwerpen

Attestnummer : 20250922-000501.001

# Zone 1: Hoofdgebouw

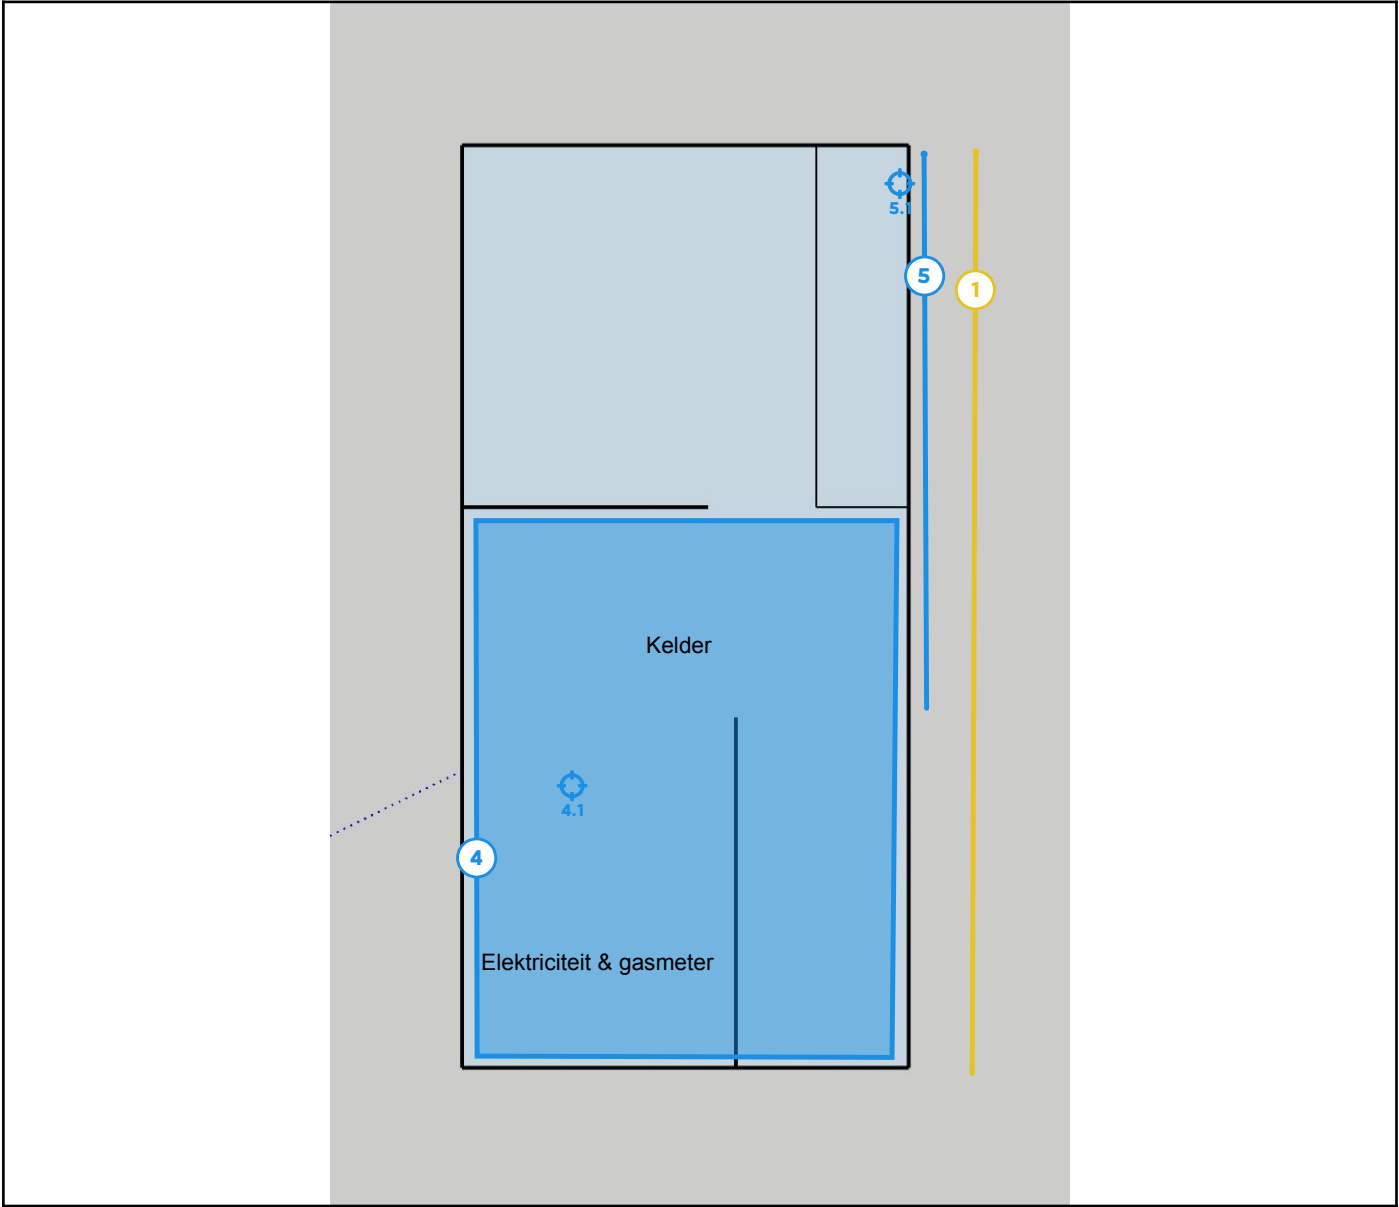
# Plan 1.1: Grondplan kelder

| Beschrijving | Type | Actie |
|---|---|---|
| 1. Cementbuis | Asbestmateriaal | Zorgvuldig beheren |

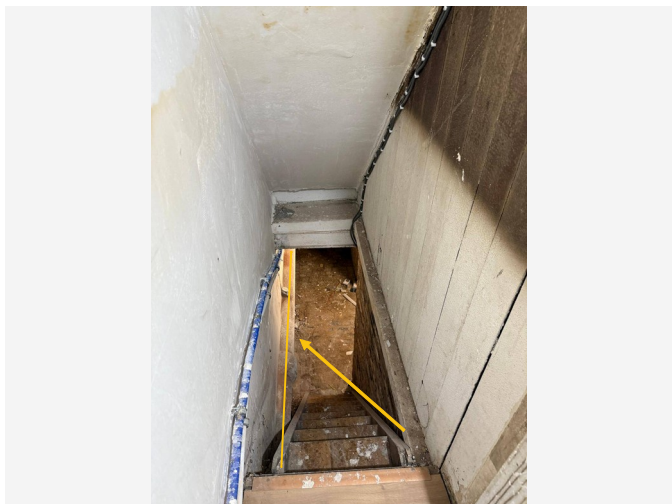
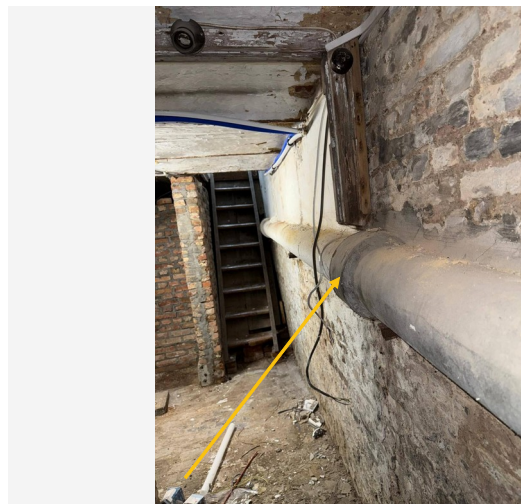
Overzichtsfoto

Detailfoto

Het asbestmateriaal valt onder de mijlpaal van 2040.

| Eindbeoordeling materiaalrisico | Zeer laag materiaalrisico en/of zeer lage kans op vezelvrijgave |

| Gebondenheid | Categorie 1: hechtgebonden in oorsprong |
| Asbestsoort (vezeltype) | Alleen chrysotiel |
| Asbestconcentratie | Laag (< 50%) |
| Afschermingsgraad van het gehele materiaal | Enkel randen niet afgeschermd maar geen contact met binnenluchtstromen |
| Toestand van het materiaal | Licht beschadigd, licht verweerd. Intact calciumsilicaatmateriaal of categorie III 'gebondenheid' |

| Beschrijving | Cementbuis |
| Primaire drager | Infrastructuur hemelwater (opvang en afvoer) |

- Zorg voor een veilig beheer. Vermijd het beschadigen van het asbestmateriaal. Controleer de toestand jaarlijks op wijzigingen.
- Voer bijkomende staalname(s) uit.

- Eenvoudige handelingen: mag via doe-het-zelf of door werknemer(s) met opleidingsattest eenvoudige handelingen  
De cementbuis betreft een hechtgebonden asbesttoepassing. Volgens de geldende regelgeving (zie OVAM – [www.asbestinfo.be](http://www.asbestinfo.be) en CODEX boek VI titel 3) kan deze toepassing onder strikte voorwaarden verwijderd worden via eenvoudige handelingen door de eigenaar zelf of door werknemers met een opleidingsattest eenvoudige handelingen.

Een zorgvuldige verwijdering betekent dat de buis in zijn geheel wordt losgemaakt zonder te breken of te zagen, om stofvorming te vermijden. Het materiaal dient vooraf licht bevochtigd te worden en voorzichtig losgekoppeld.

- Eenvoudige handelingen: enkel door erkend asbestverwijderaar  
Hoewel cementbuizen in principe onder eenvoudige handelingen kunnen vallen, is in dit geval de ligging en bevestiging van de buis zodanig dat een veilige verwijdering door een particulier of werknemer met attest niet haalbaar is. De buis kan niet in zijn geheel verwijderd worden zonder risico op breuk en stofvorming.

Om die reden is het aangewezen dat de verwijdering uitsluitend wordt uitgevoerd door een erkend asbestverwijderaar (zie lijst op [www.werk.belgie.be](http://www.werk.belgie.be) – Erkenningen). Deze beschikt over de nodige technieken, materialen en veiligheidsvoorzieningen om de toepassing correct en conform de wetgeving te verwijderen en af te voeren.

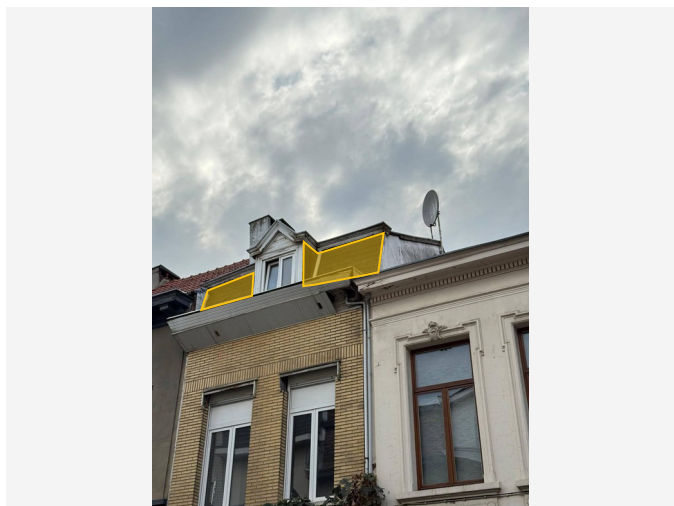
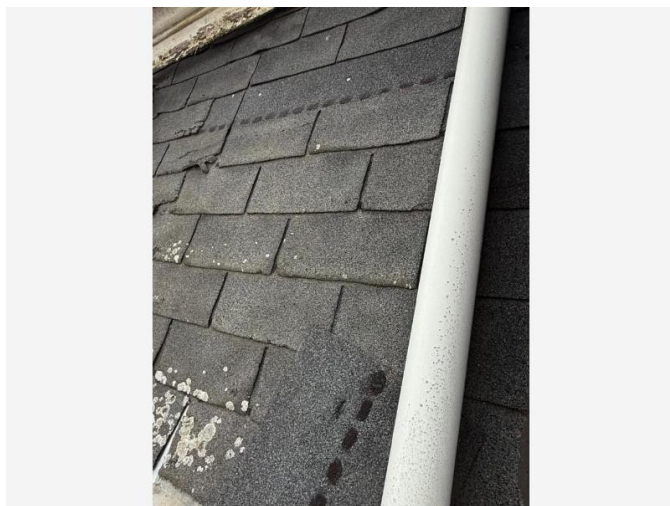
## Fiche 2: Roofing voorgevel

Geen asbest

| # | Type | Referentie | Resultaat |
|---|---|---|---|
| 2.1 | Puntmonster | 202 | Geen asbest |

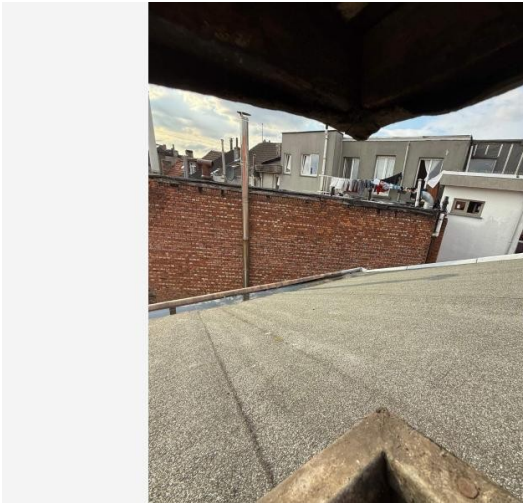
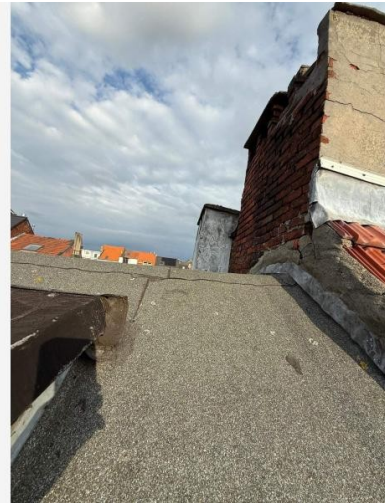
## Fiche 3: Roofing plat dak

Geen asbest

| # | Type | Referentie | Resultaat |
|---|---|---|---|
| 3.1 | Puntmonster | 201 | Geen asbest |

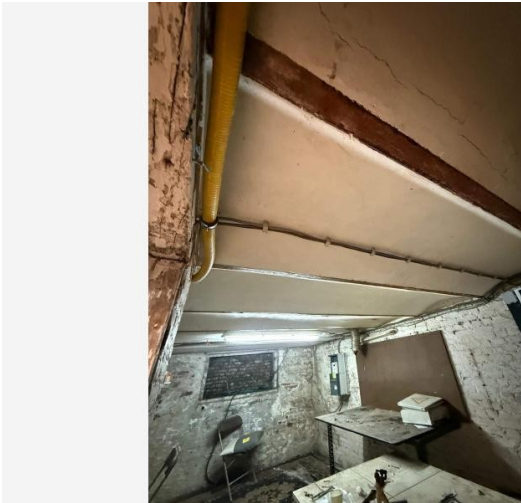
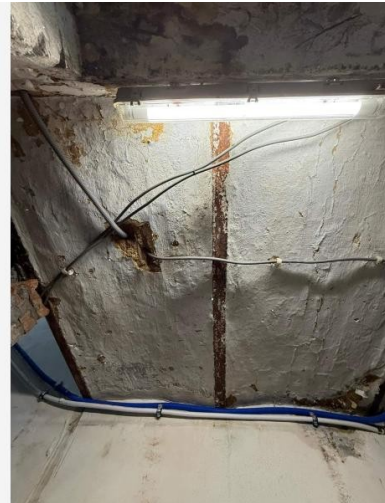
## Fiche 4: Pleisterwerk plafond

Geen asbest

| # | Type | Referentie | Resultaat |
|---|---|---|---|
| 4.1 | Mengmonster | 002 | Geen asbest |

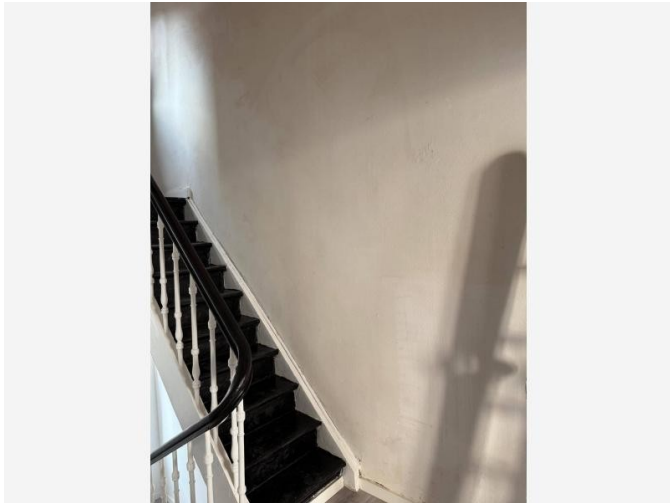
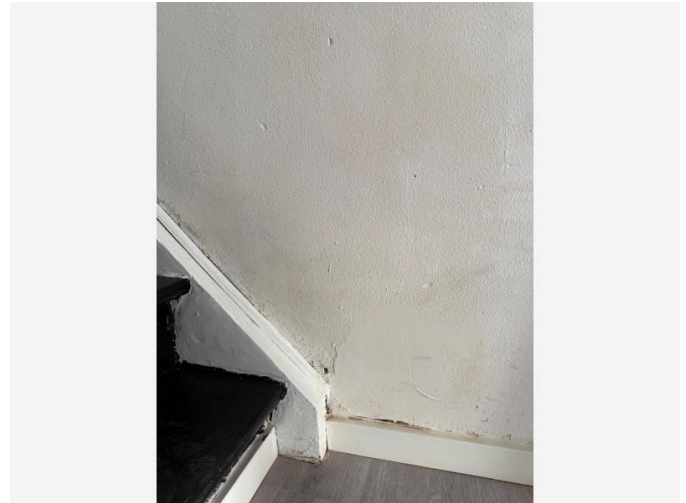
## Fiche 5: Pleisterwerk muren

Geen asbest

| # | Type | Referentie | Resultaat |
|---|---|---|---|
| 5.1 | Mengmonster | 001 | Geen asbest |
