# Asbestinventarisatetest

Felix Wyterslaan 32, 2980 Zoersel

Attestnummer : 20251002-000176.000

Uitgegeven op : 02.10.2025

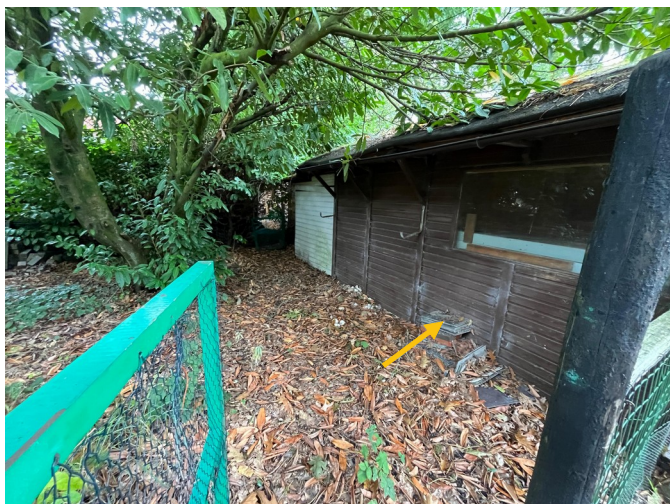
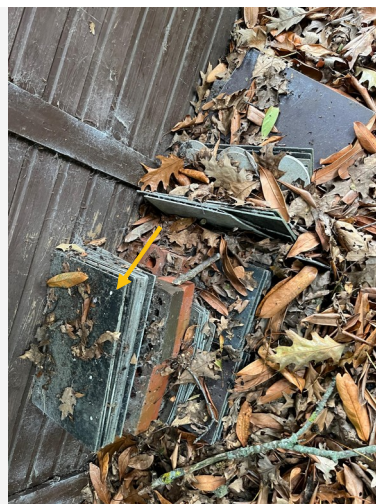
Het asbestmateriaal valt onder de mijlpaal van 2040.

**Dringend verwijderen**

| Beschrijving | Leien tuinhuis |
| Type afvalstof | Betreft stock-voorraad of gedemonteerde asbestmaterialen |
| Asbestmaterialen | <ul style="list-style-type: none"><li>Dak- en gevelbekleding - Lei, shingle</li></ul> |
| Hoeveelheid (gewicht - aantal) | <ul style="list-style-type: none"><li>15,00 kg - 1 stuk</li></ul> |

- Verwijder het asbestafval.
- Voer bijkomende staalname(s) uit.

Het afval dient op een correcte manier te worden verpakt en afgevoerd.

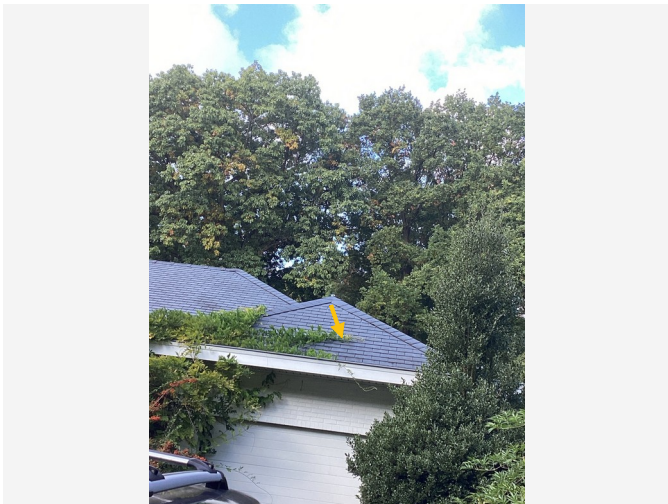
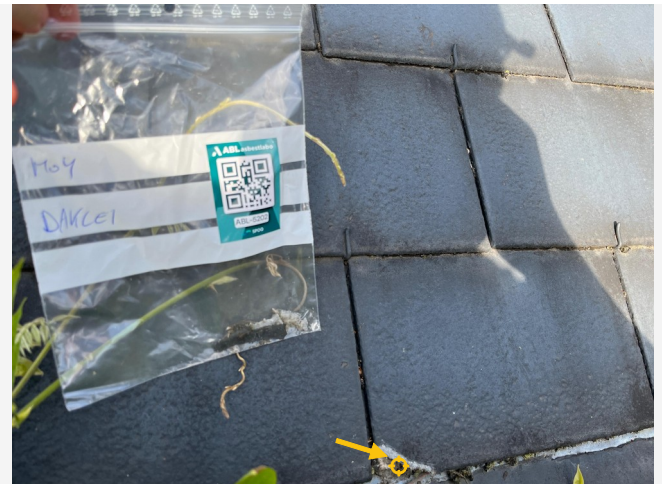
Het asbestmateriaal valt onder de mijlpaal van 2034.

Verwijderen

| Eindbeoordeling materiaalrisico | Verhoogd materiaalrisico en/of verhoogde kans op vezelvrijgave |

| Gebondenheid | Categorie 1: hechtgebonden in oorsprong |
| Asbestsoort (vezeltype) | Alleen chrysotiel |
| Asbestconcentratie | Laag (< 50%) |
| Toestand van het materiaal | Matig beschadigd, matig verweerd |

| # | Type | Referentie | Resultaat |
|---|---|---|---|
| 2.1 | Puntmonster | M04 | Chrysotiel |

| Beschrijving | Dakbedekking - Dakleien |

- Hemelwater dat afspoelt van asbestcement daken of gevels kan asbestdeeltjes bevatten. Gebruik het enkel voor gesloten circuits (bv. spoelen toiletten). Reinig na het vervangen van het dak of de gevel de dakgoten en regenwaterput of -ton om asbesthoudend sediment of slib te verwijderen

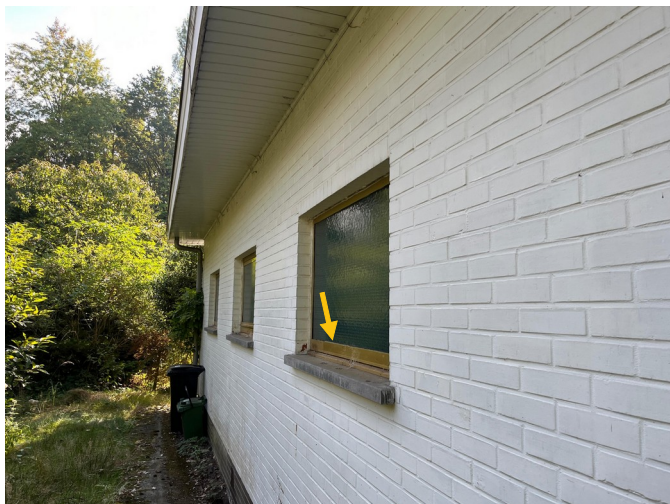
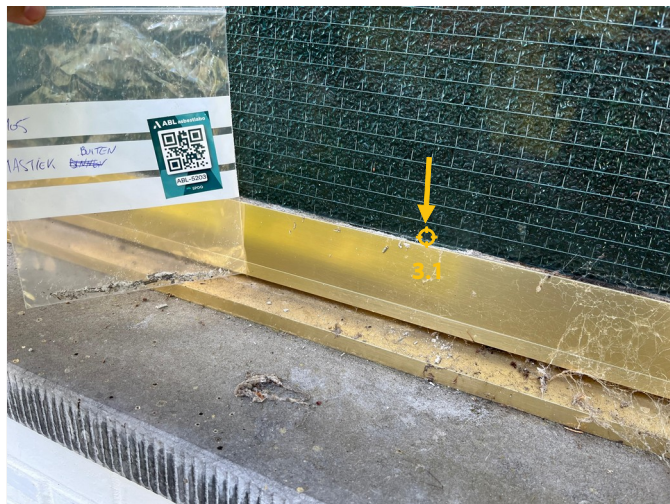
Het asbestmateriaal valt onder de mijlpaal van 2040.

Verwijderen

| Eindbeoordeling materiaalrisico | Verhoogd materiaalrisico en/of verhoogde kans op vezelvrijgave |

| Gebondenheid | Categorie 1: hechtgebonden in oorsprong |
| Asbestsoort (vezeltype) | Alleen chrysotiel |
| Asbestconcentratie | Laag (< 50%) |
| Afschermingsgraad van het gehele materiaal | Geheel of deels vrij aan de buitenlucht |

- Zorg voor een veilig beheer. Vermijd het beschadigen van het asbestmateriaal. Controleer de toestand jaarlijks op wijzigingen.

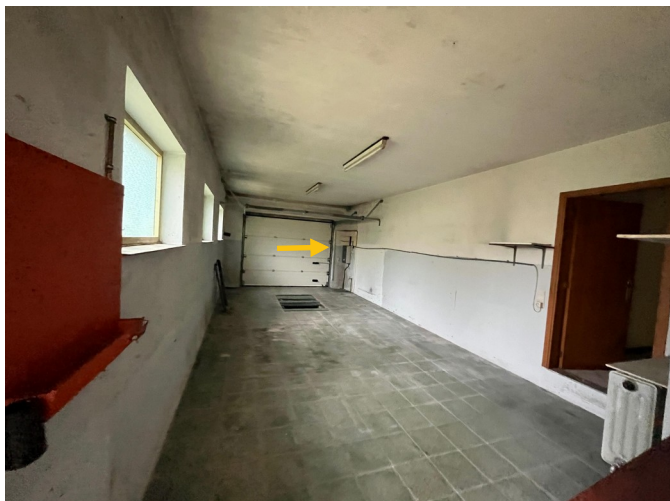
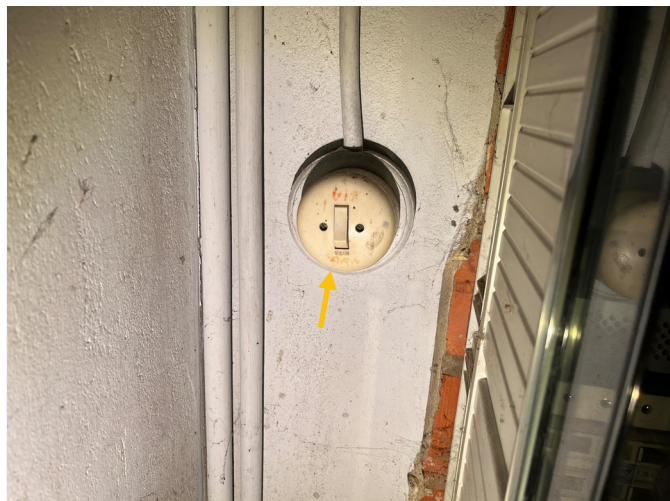
## Fiche 6: Bakeliet - Stopcontacten & schakelaars (binnen)

Asbestmateriaal

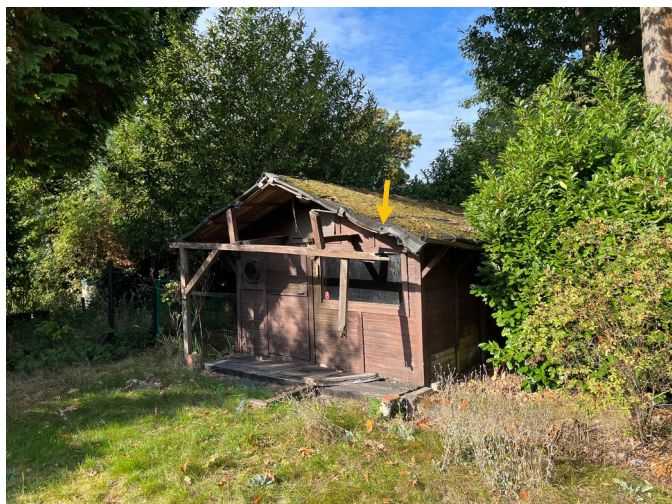
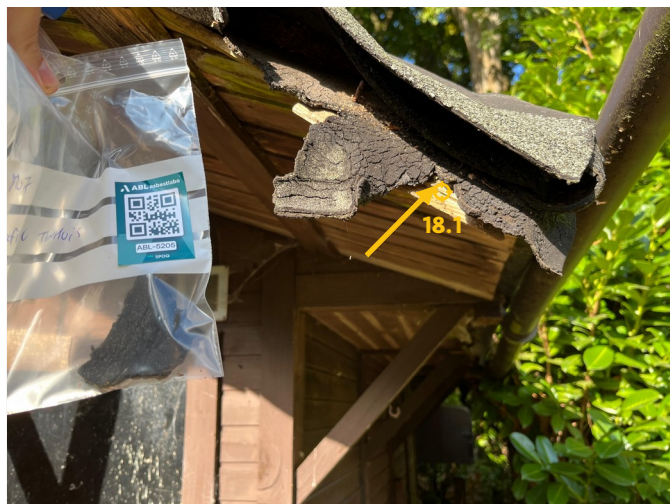
Geen asbest

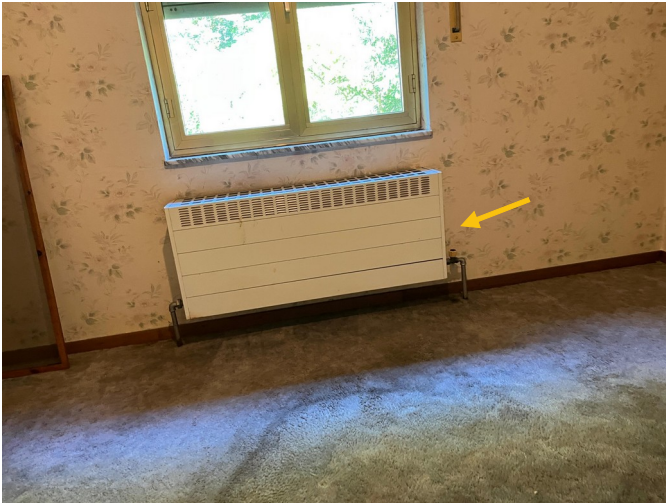
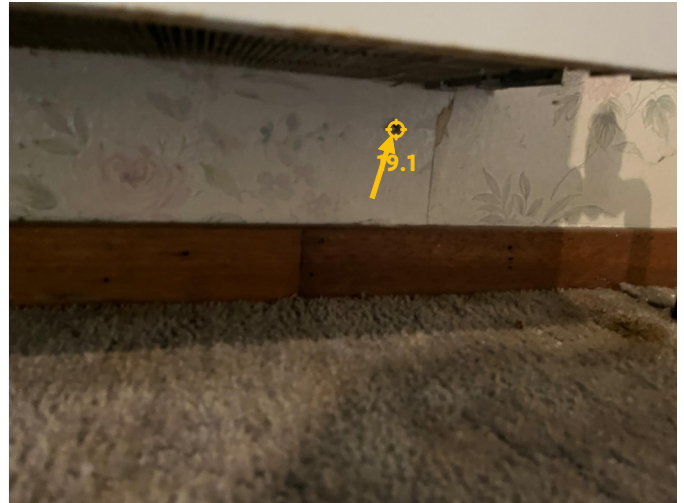
## Fiche 19: Pleisterwerk wanden

Geen asbest

| Opmerking | <p>De hoeveelheid betreft een schatting.</p> <p>Het materiaal werd bemonsterd op de volgende locaties: droge, vochtige ruimte en gang.</p> <p>Het materiaal op volgende verplichte locatie werd niet bemonsterd wegens: geen pleisterwerk in Stooklokaal en trappenhal.</p> |

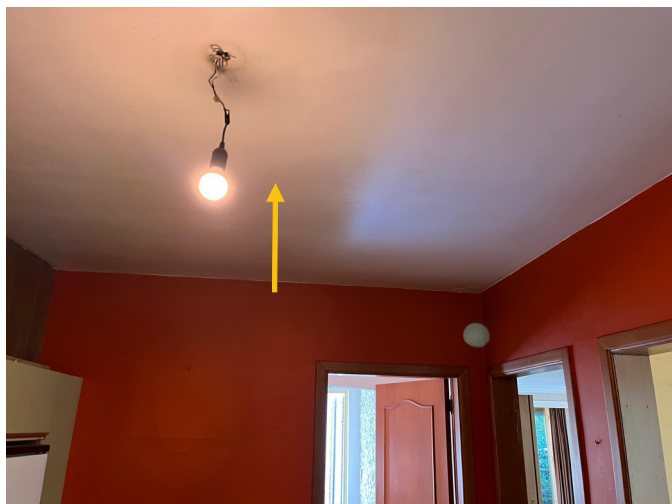
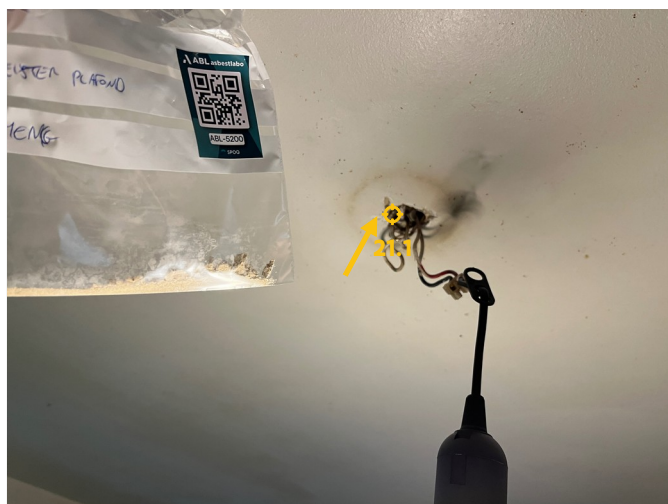
## Fiche 21: Pleisterwerk plafonds

Geen asbest

| Opmerking | <p>De hoeveelheid betreft een schatting</p> <p>Het materiaal werd bemonsterd op de volgende locaties: gang, droge en vochtige ruimte.</p> <p>Het materiaal op volgende verplichte locatie werd niet bemonsterd wegens:geen pleisterwerk in Stooklokaal en trappenhal.</p> |

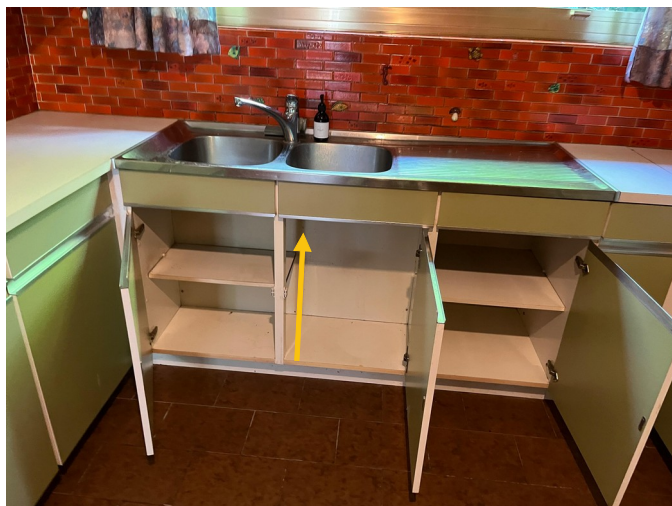
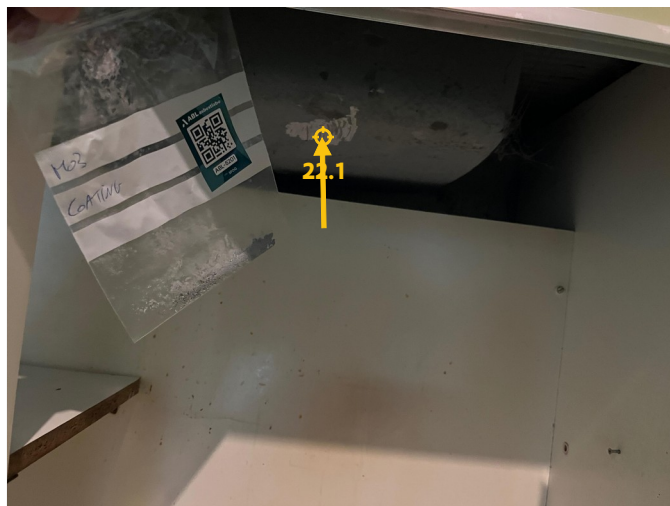
## Fiche 22: Coating

Geen asbest
