# Asbestinventarisatetest

Turnhoutsebaan 18, 3980 Tessenderlo-Ham

Attestnummer : 20250801-000230.000

Uitgegeven op : 01.08.2025

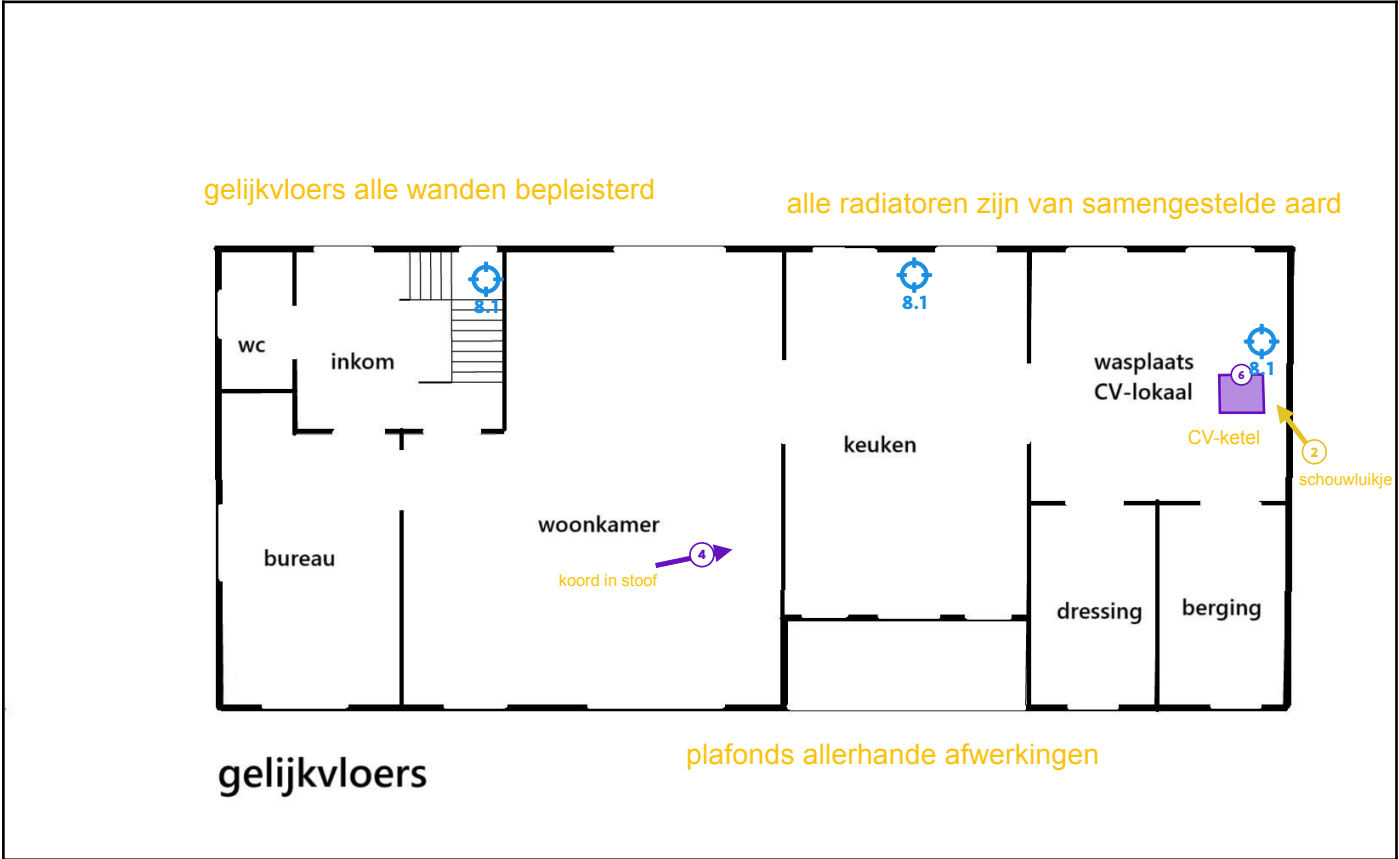
# Plan 1.4: gelijkvloers

| Beschrijving | Type | Actie |
|---|---|---|
| 2. schouwluikje | Asbestmateriaal | Zorgvuldig beheren |
| 4. koord in stoof | Advies | - |
| 5. plafonds allerhande afwerkingsmaterialen | Advies | - |
| 6. CV- ketel bouwjaar 2006 | Advies | - |
| 7. samengestelde radiatoren | Advies | - |
| 8. pleisterwerk wanden en dakwanden | Geen asbest | - |

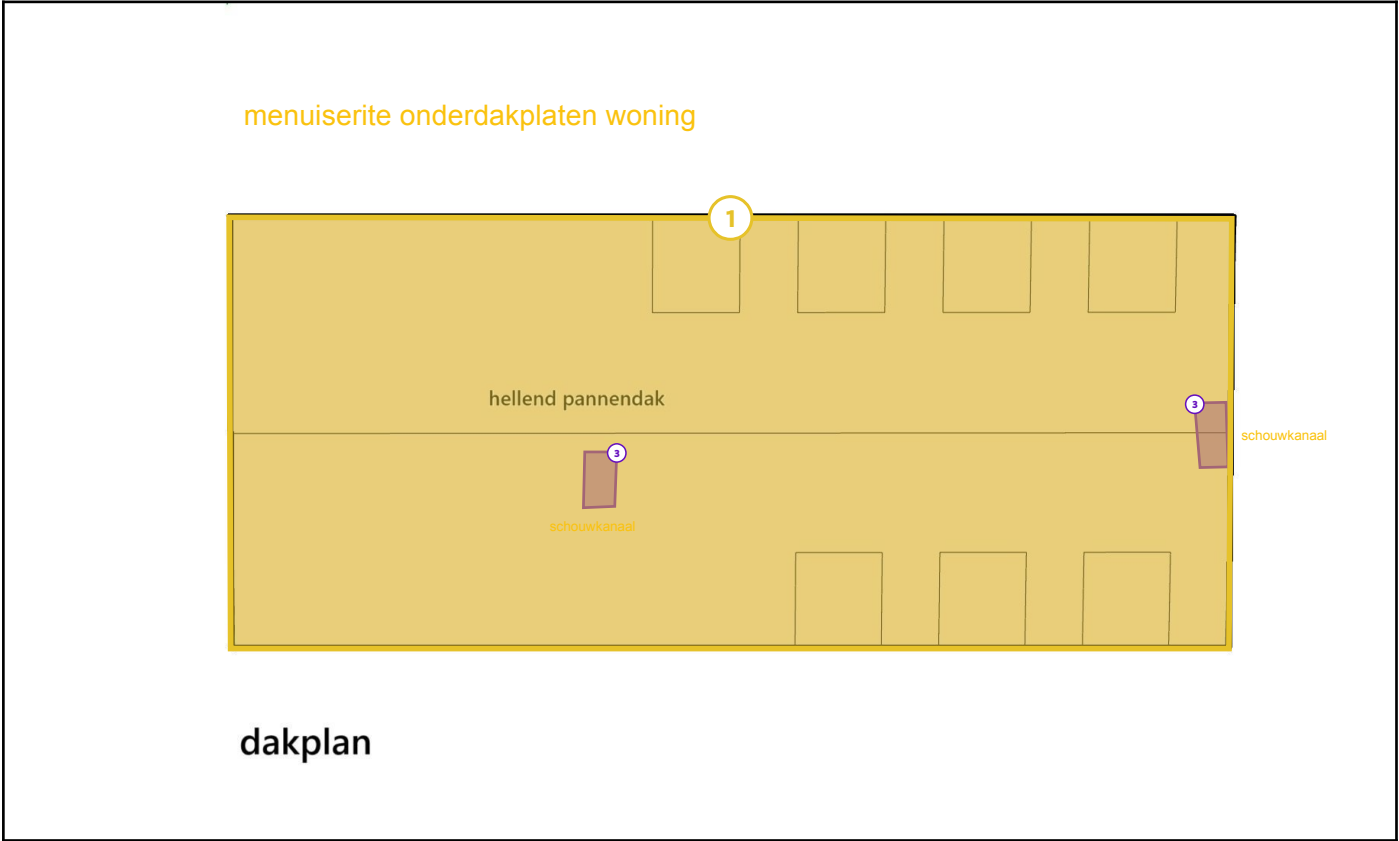
# Plan 1.6: dakplan

| Beschrijving | Type | Actie |
|---|---|---|
| 1. menuiserie onderdakplaten | Asbestmateriaal | Zorgvuldig beheren |
| 3. binnenzijde schouwkanalen | Beperking | - |

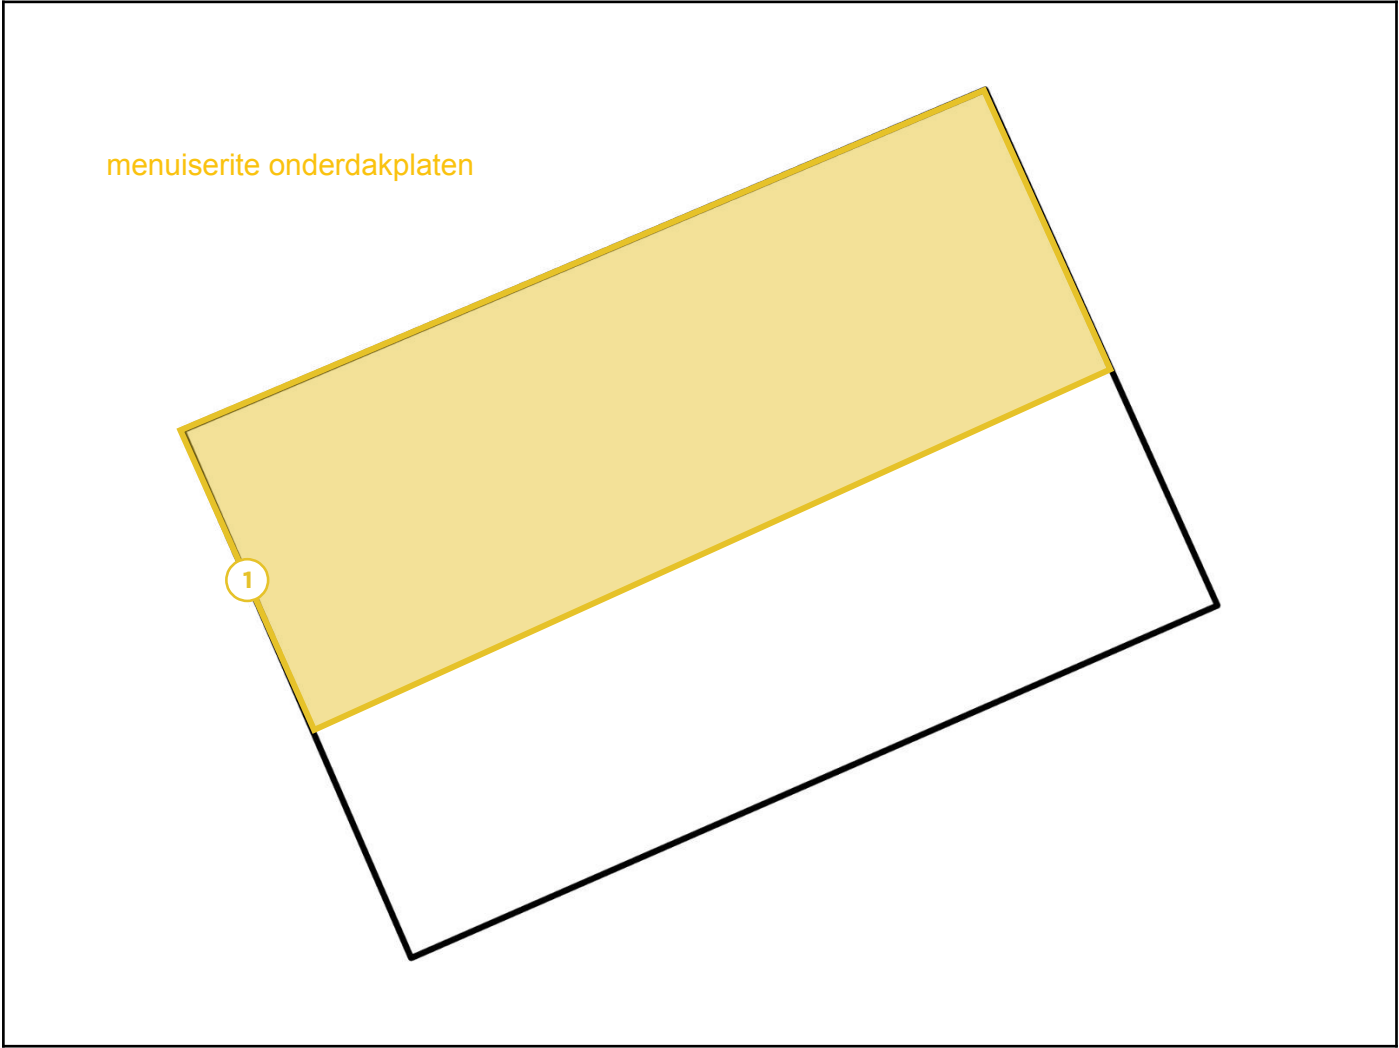
### Plan 3.3: paardenstallen plan

| Beschrijving | Type | Actie |
|---|---|---|
| 1. menuiserie onderdakplaten | Asbestmateriaal | Zorgvuldig beheren |

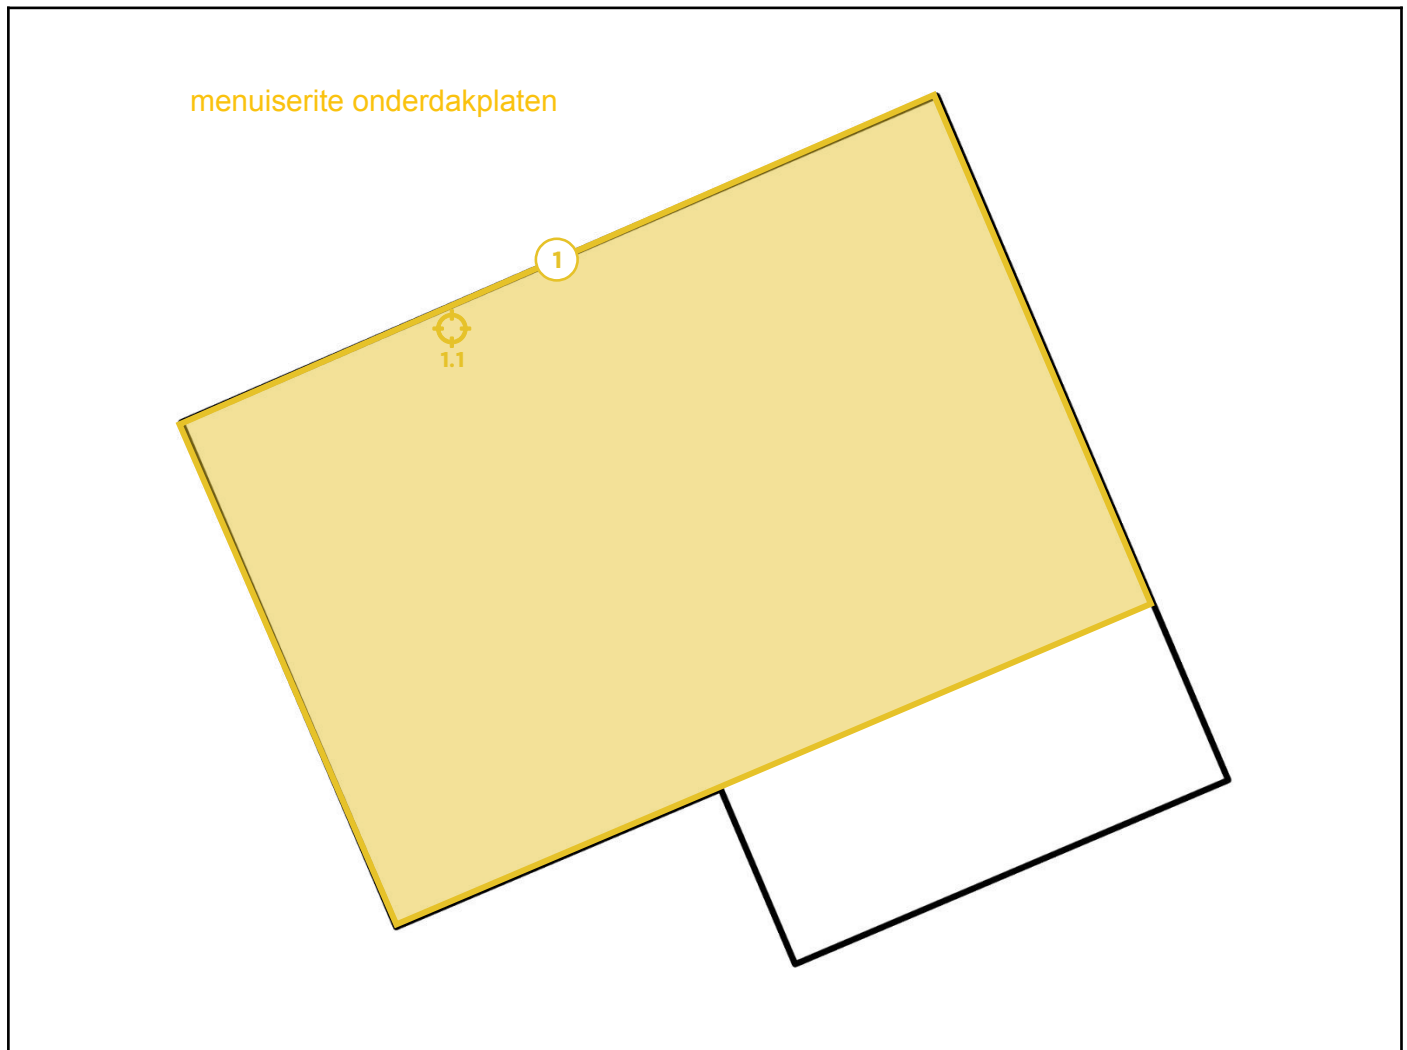
## Plan 4.3: Bijgebouw plan

| Beschrijving | Type | Actie |
|---|---|---|
| 1. menuiserie onderdakplaten | Asbestmateriaal | Zorgvuldig beheren |
| 1.1 Code: 2 | Puntmonster | - |

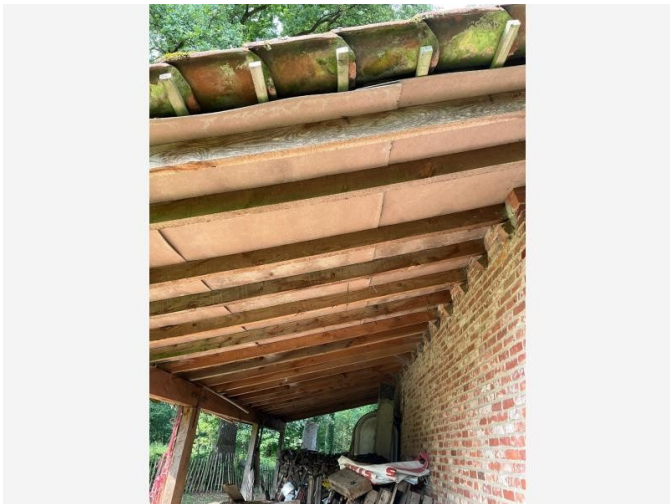
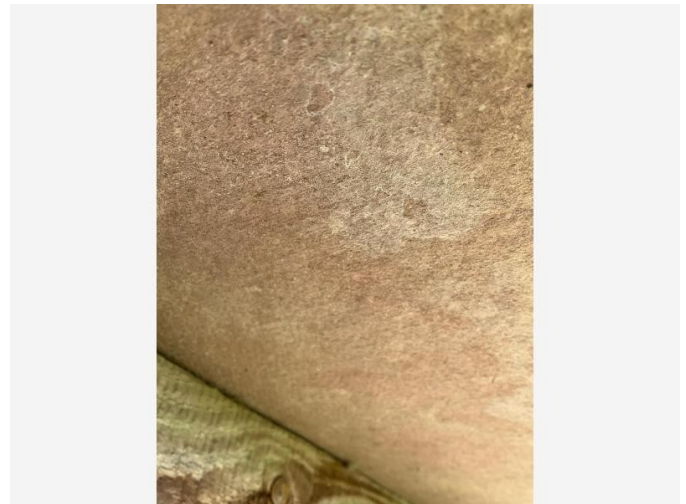
Het asbestmateriaal valt onder de mijlpaal van 2040.

| Eindbeoordeling materiaalrisico | Laag materiaalrisico en/of verlaagde kans op vezelvrijgave |

| Gebondenheid | Categorie 1: hechtgebonden in oorsprong |
| Asbestsoort (vezeltype) | Alleen chrysotiel |
| Asbestconcentratie | Laag (< 50%) |
| Afschermingsgraad van het gehele materiaal | Geheel of deels (ook) vrij aan de binnenlucht |
| Toestand van het materiaal | Licht beschadigd, licht verweerd. Intact calciumsilicaatmateriaal of categorie III 'gebondenheid' |

| # | Type | Referentie | Resultaat |
|---|---|---|---|
| 1.1 | Puntmonster | 2 | Chrysotiel |

| Beschrijving | menuiserite onderdakplaten |
| Asbestmateriaal | Plaat, paneel, tablet - Type Menuiserite |
| Opmerking | onderdakplaat op dak woning, garage, en deel paardenstallen |

Zorgvuldig beheren

- Zorg voor een veilig beheer. Vermijd het beschadigen van het asbestmateriaal. Controleer de toestand jaarlijks op wijzigingen.

- Eenvoudige handelingen: mag via doe-het-zelf of door werknemer(s) met opleidingsattest eenvoudige handelingen  
Als dit materiaal verwijderd kan worden zonder het te breken, te beschadigen... , dan mag met dit met eenvoudige handelingen. Vermijd stofvorming en stofverspreiding op elk moment van de werken. Bevochtig of fixeert het materiaal.

Het gebruik van sneldraaiende werktuigen (boormachine, slijpschijf, hogedrukreiniger...) is verboden.

Zorg voor gepaste persoonlijke beschermingsmiddelen: minimaal FFP3-mondmasker (EN 149), wegwerpovertuig met kap (minimaal Cat III, type 5/6), wegwerphandschoenen en overschoenen of afspoelbaar schoeisel

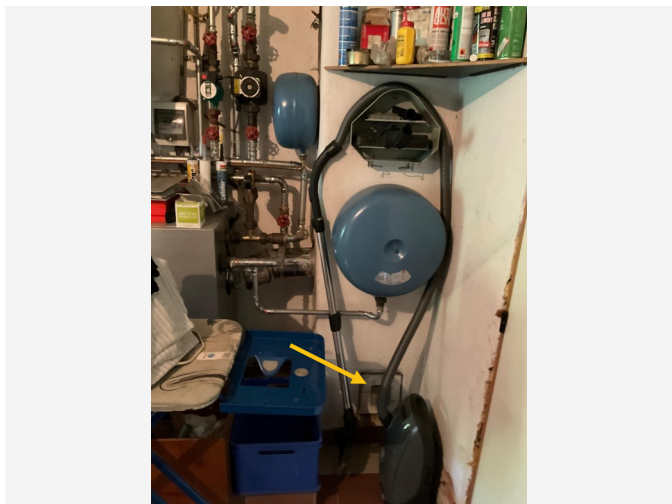
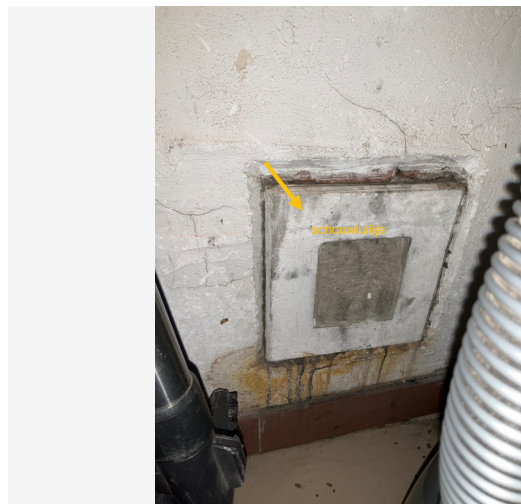
Het asbestmateriaal valt onder de mijlpaal van 2040.

| Eindbeoordeling materiaalrisico | Laag materiaalrisico en/of verlaagde kans op vezelvrijgave |

| Asbestsoort (vezeltype) | Crocidoliet aanwezig |
| Toestand van het materiaal | Onbeschadigd, niet verweerd |

| Beschrijving | schouwluikje |
| Asbestmateriaal | schouwluikje |

Zorgvuldig beheren

- Zorg voor een veilig beheer. Vermijd het beschadigen van het asbestmateriaal. Controleer de toestand jaarlijks op wijzigingen.
- Voer bijkomende staalname(s) uit.

- Eenvoudige handelingen: mag via doe-het-zelf of door werknemer(s) met opleidingsattest eenvoudige handelingen  
Als dit materiaal verwijderd kan worden zonder het te breken, te beschadigen... , dan mag met dit met eenvoudige handelingen. Vermijd stofvorming en stofverspreiding op elk moment van de werken. Bevochtig of fixeert het materiaal.
- Het gebruik van sneldraaiende werktuigen (boormachine, slijpschijf, hogedrukreiniger...) is verboden.
- Zorg voor gepaste persoonlijke beschermingsmiddelen: minimaal FFP3-mondmasker (EN 149), wegwerpoverall met kap (minimaal Cat III, type 5/6), wegwerphandschoenen en overschoenen of afspoelbaar schoeisel

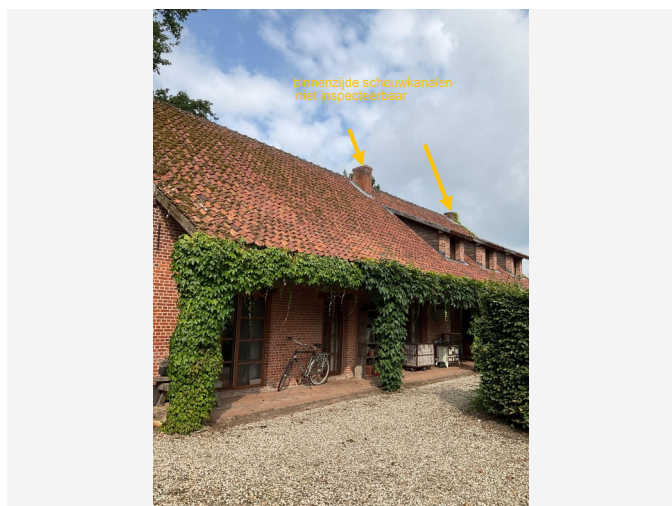
Situeringfoto

**Reden:** Er is geen volledige risicobeoordeling mogelijk

**Uitleg van de asbestdeskundige:** binnenzijde schouwkanalen niet inspecteerbaar.

| (Asbest)materiaal | Rookgaskanaal |
| Karakterisatie | Asbest (verdacht) |

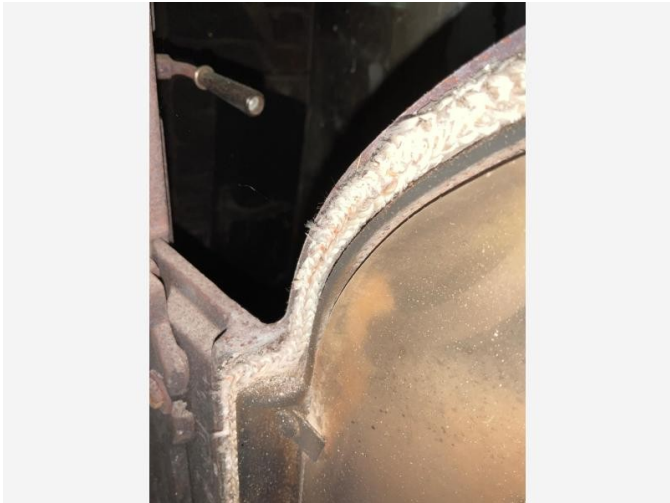
koord in stoof bestaande uit glasvezels, nieuwe koord.

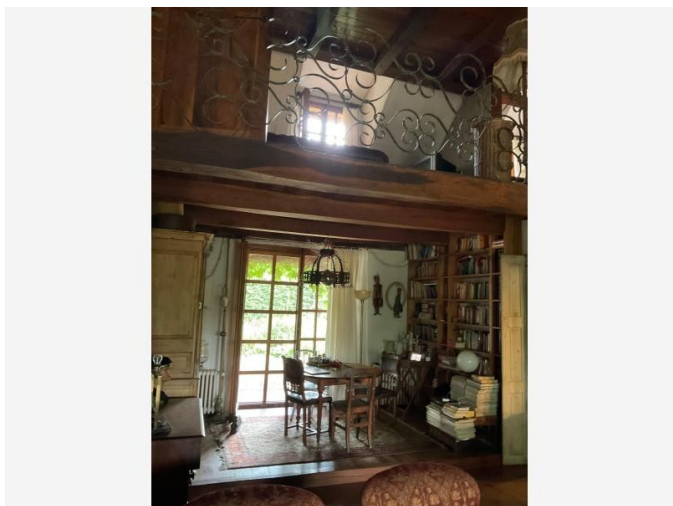
plafonds in massief houtwerk, ruw geschilderde potten en balken.

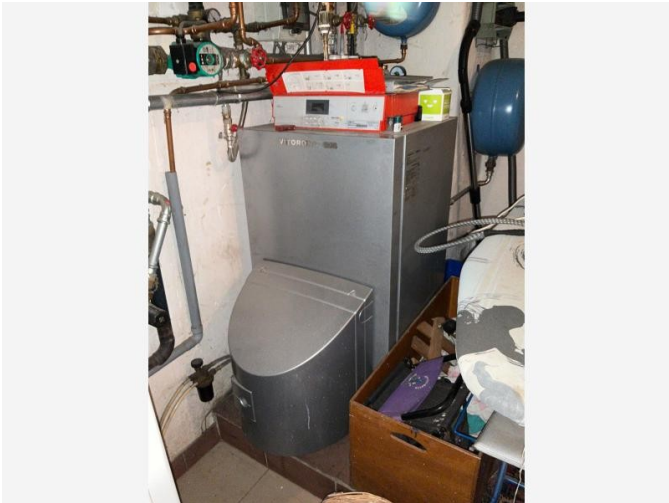
volgens het kentekennummer is de installatie gebouwd in 2006 en zou deze geen asbesthoudende onderdelen meer mogen bevatten.

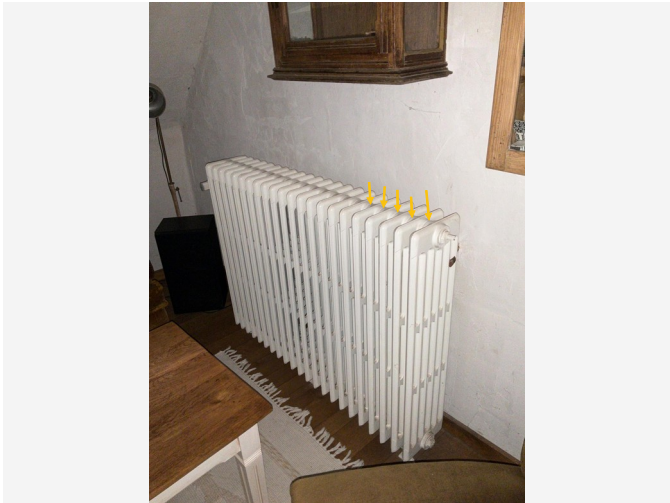
samengestelde radiatoren kunnen nog asbesthoudende dichtingen bevatten tussen de elementen.  
alle radiatoren zijn van samengestelde aard.

| (Asbest)materiaal | Pakking, dichting |

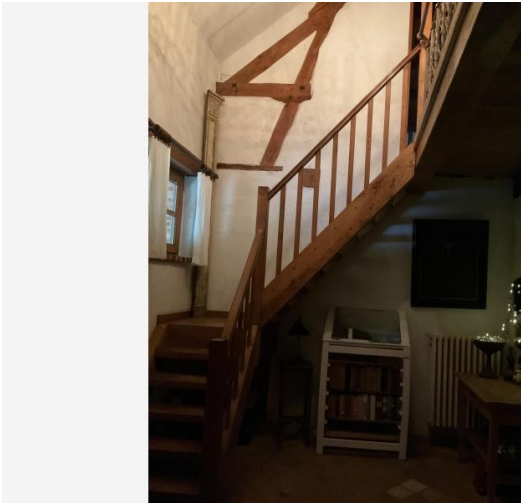
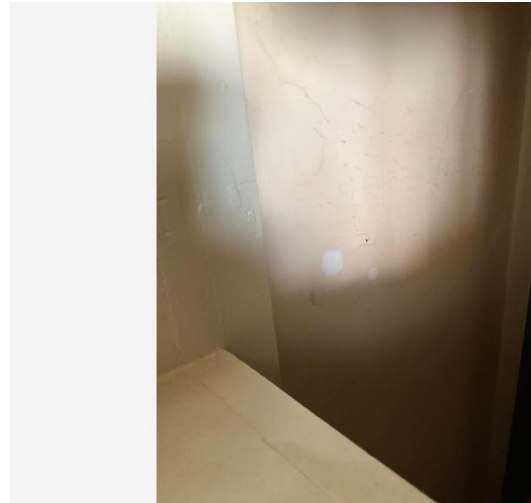
Geen asbest

| # | Type | Referentie | Resultaat |
|---|---|---|---|
| 8.1 | Mengmonster | 1 | Geen asbest |

| Beschrijving | pleisterwerk wanden en dakwanden |
| Opmerking | <p>Om het pleisterwerk te identificeren als niet-asbesthoudend is een monstername van het pleisterwerk verplicht.</p> <p>Locatie staalnames: individuele ruimte: droge ruimte vb: leefruimte / natte ruimte:</p> <p>vb: keuken / stookplaats: cv-ruimte/ traphal: inkom</p> <p>De vermelde oppervlaktes en volumes betreffen een inschatting. Er worden geen rechten verleend aan deze oppervlaktes/volumes. De dikte is een inschatting die voorkomt uit de monstername en is daarom niet altijd representatief.</p> <p>wanden en dakwanden bepleisterd.</p> <p>dakwanden op houtwolcementplaten bepleisterd.</p> |
