# Asbestinventarisatetest

Almenstraat 12, 2480 Dessel

Attestnummer : 20250910-000300.000

**Niet-asbestveilig**

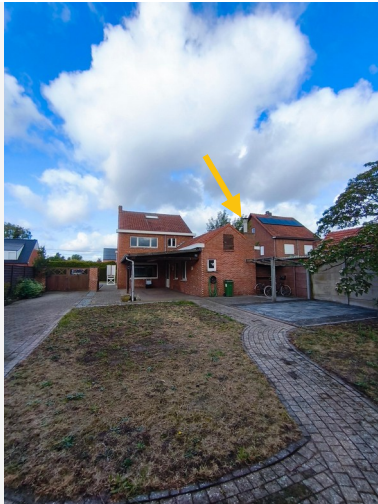
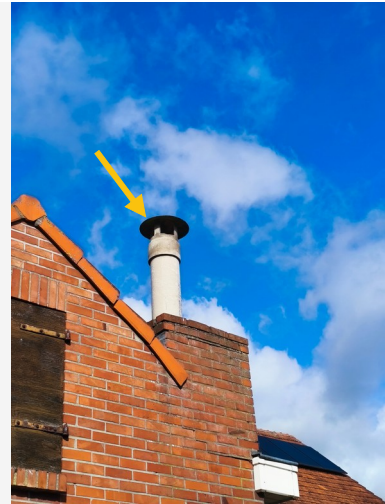
| Eindbeoordeling materiaalrisico | Laag materiaalrisico en/of verlaagde kans op vezelvrijgave |

| Asbestsoort (vezeltype) | Crocidoliet aanwezig |
| Asbestconcentratie | Laag (< 50%) |
| Toestand van het materiaal | Licht beschadigd, licht verweerd. Intact calciumsilicaatmateriaal of categorie III 'gebondenheid' |

| Beschrijving | Schouwhoed |
| Asbestmateriaal | Schouwhoed, ventilatiekap (anti-windval) |

Verwijderen

- Zorg voor een veilig beheer. Vermijd het beschadigen van het asbestmateriaal. Controleer de toestand jaarlijks op wijzigingen.
- Voer bijkomende staalname(s) uit.

- Eenvoudige handelingen: mag via doe-het-zelf of door werknemer(s) met opleidingsattest eenvoudige handelingen  
De schouwhoed kan voorzichtig losgebeiteld worden , extra bevochtigen om stof te voorkomen  
Standaard dragen van de nodige wegwerp beschermingsmiddelen FFP 3 masker , handschoenen en tyvec CAT III type 5-6  
Bij de gemeente/containerpark afsluitzakken halen om dubbel in te pakken en af te voeren naar het containerpark als hechtgebonden asbestafval.  
Zie ook link Zie <https://ovam.vlaanderen.be/wie-mag-wat-verwijderen>

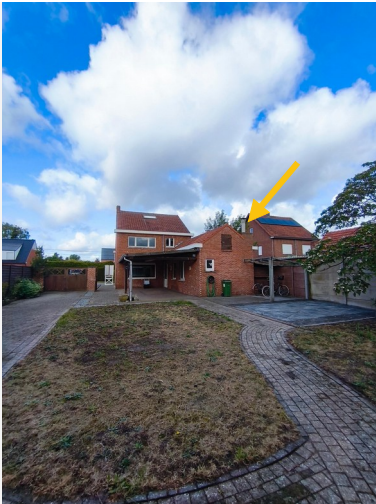
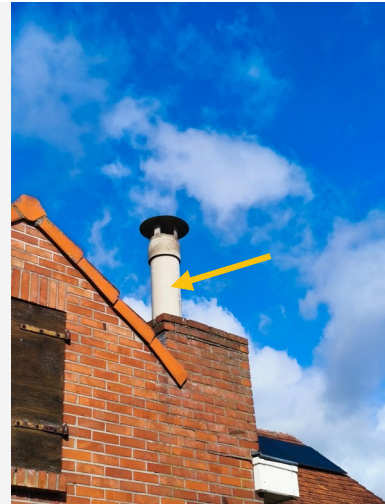
| Eindbeoordeling materiaalrisico | Laag materiaalrisico en/of verlaagde kans op vezelvrijgave |

| Asbestsoort (vezeltype) | Crocidoliet aanwezig |
| Toestand van het materiaal | Licht beschadigd, licht verweerd. Intact calciumsilicaatmateriaal of categorie III 'gebondenheid' |

| Beschrijving | Asbestcementen schoorsteen |
| Opmerking | De vermelde oppervlaktes, diktes en volumes betreffen een bereedeneerde schatting. Er worden geen rechten verleend aan deze oppervlaktes/diktes/volumes. Het is niet duidelijk of de buis in de schouw verder doorloopt. |

Verwijderen

- Zorg voor een veilig beheer. Vermijd het beschadigen van het asbestmateriaal. Controleer de toestand jaarlijks op wijzigingen.
- Voer bijkomende staalname(s) uit.

- Eenvoudige handelingen: mag via doe-het-zelf of door werknemer(s) met opleidingsattest eenvoudige handelingen  
De buis kan voorzichtig losgebeiteld worden , extra bevochtigen om stof te voorkomen  
Standaard dragen van de nodige wegwerp beschermingsmiddelen FFP 3 masker , handschoenen en tyvec CAT III type 5-6  
Bij de gemeente/containerpark afsluitzakken halen om dubbel in te pakken en af te voeren naar het containerpark als hechtgebonden asbestafval.  
Zie ook link Zie <https://ovam.vlaanderen.be/wie-mag-wat-verwijderen>

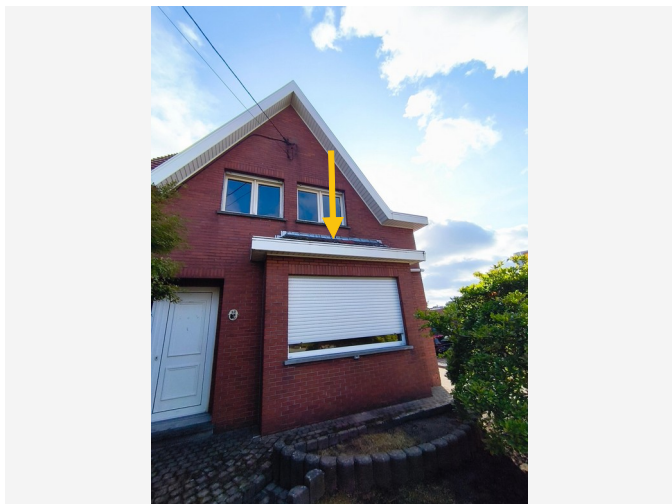
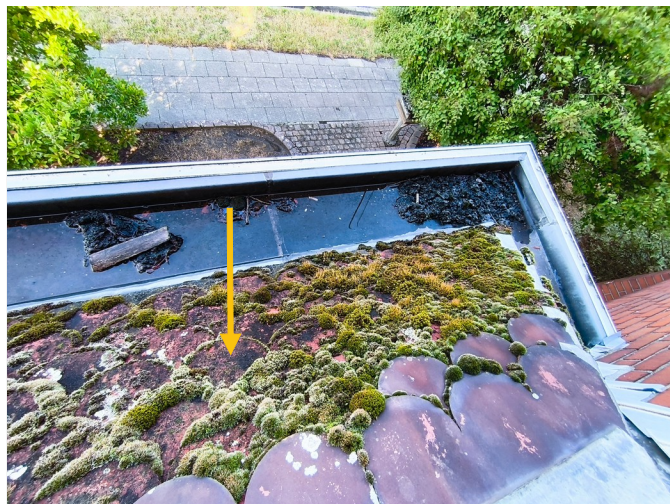
| Eindbeoordeling materiaalrisico | Verhoogd materiaalrisico en/of verhoogde kans op vezelvrijgave |

| Asbestsoort (vezeltype) | Crocidoliet aanwezig |
| Toestand van het materiaal | Matig beschadigd, matig verweerd |

| Beschrijving | Leien dakkapel woonkamer |
| Opmerking | De leien zijn visueel en volgens expertise als asbestverdacht beschouwd. De vermelde oppervlaktes, diktes en volumes betreffen een beredeneerde schatting. Er worden geen rechten verleend aan deze oppervlaktes/diktes/volumes. |

Verwijderen

- Zorg voor een veilig beheer. Vermijd het beschadigen van het asbestmateriaal. Controleer de toestand jaarlijks op wijzigingen.
- Voer bijkomende staalname(s) uit.

- Eenvoudige handelingen: mag via doe-het-zelf of door werknemer(s) met opleidingsattest eenvoudige handelingen  
EH via doe-het zelf Standaard dragen van de nodige wegwerp beschermingsmiddelen FFP 3 masker , handschoenen en tyvec CAT III type 5-6

Indien mogelijk de ondervloer afdekken , leien voorzichtig verwijderen, extra fixeren, niet breken , niet gooien, onmiddellijk verpakken of voorzichtig in container met asbest bag plaatsen.

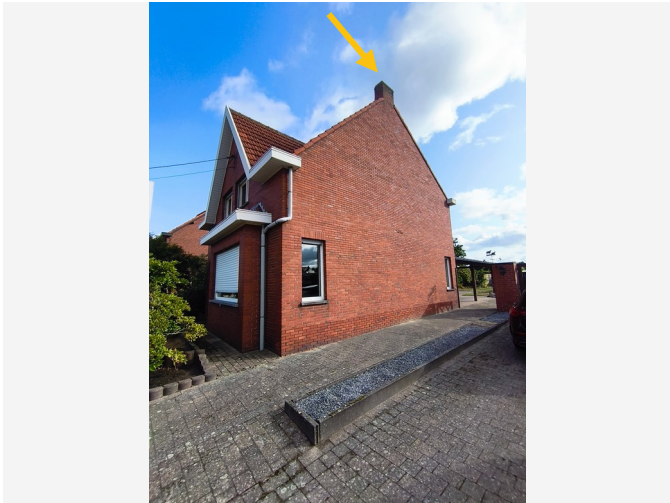
Situeringsfoto

**Reden:** Het te onderzoeken materiaal situeert zich hoger dan 3,50 m te rekenen vanaf een veilige ondergrond

**Uitleg van de asbestdeskundige:** Bij werken (dak of reiniging schouw) kan een stelling geplaatst worden, het is niet duidelijk of er asbestverdachte materialen aanwezig zijn in de schouw.

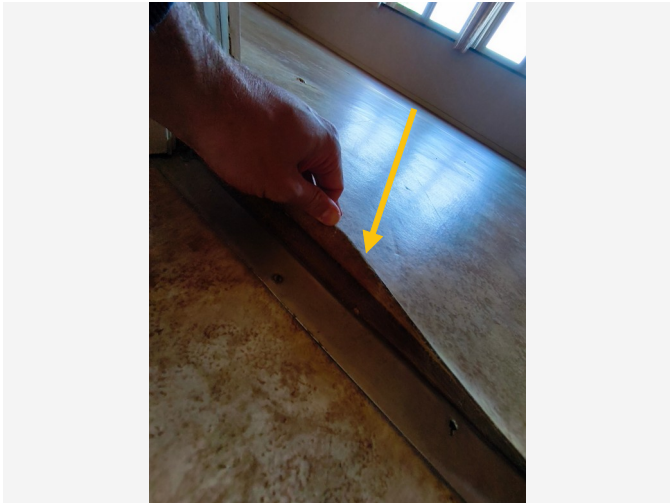
Vrije foto

De vinylvloer werd gecontroleerd en werd als niet-asbestverdacht bevonden.

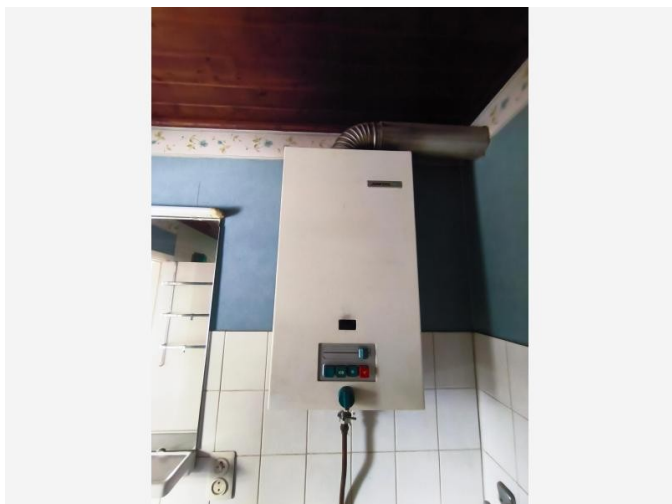
Vrije foto

Het bouwjaar is niet teruggevonden en het exact gebruik van asbesthoudend materiaal is niet gekend. Laat de ketel controleren door een opgeleid techniek (basis 8 u asbest) tijdens het onderhoud.

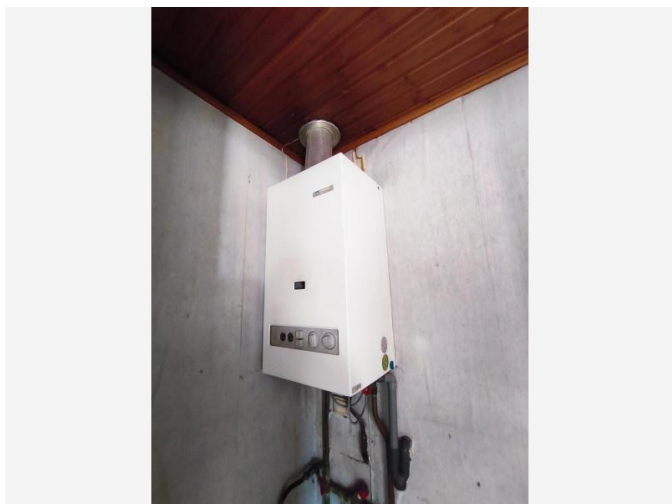
Vrije foto

Het bouwjaar is 1989, het exact gebruik van asbesthoudend materiaal is niet gekend. Laat de ketel controleren door een opgeleid techniek (basis 8 u asbest) tijdens het onderhoud.

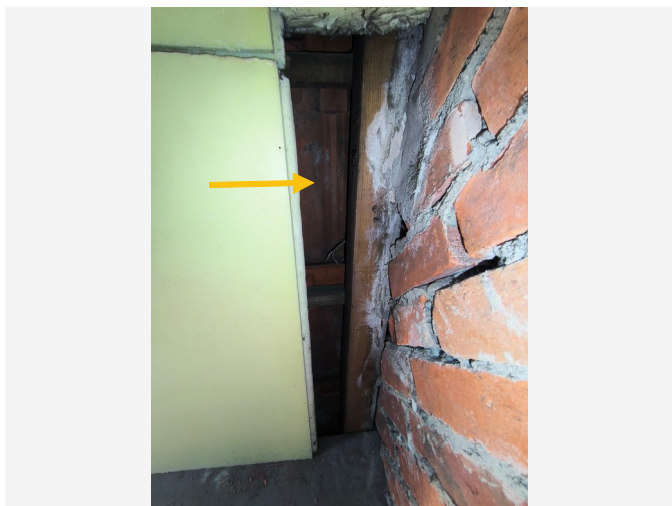
Vrije foto

Het onderdak werd gecontroleerd en werd als niet-asbestverdacht bevonden.

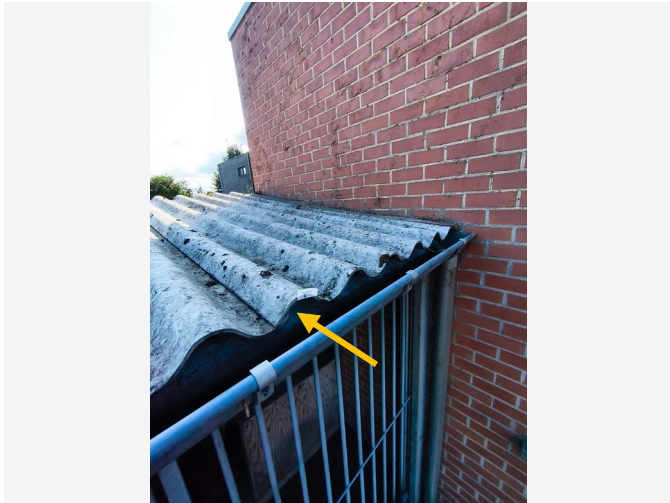
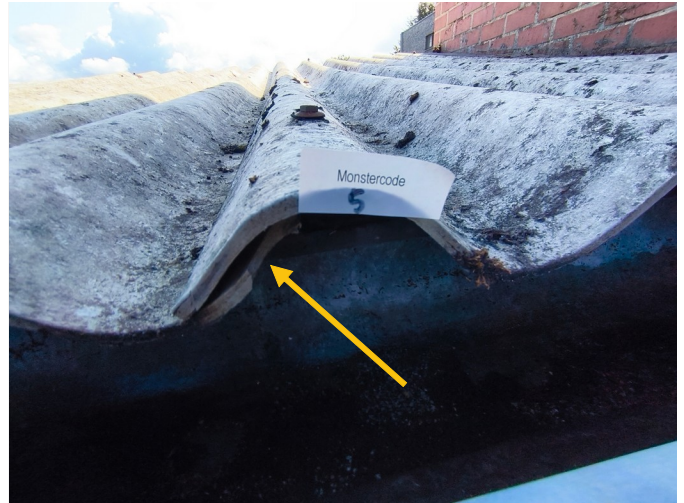
## Fiche 10: Golfplaten hondenren

Geen asbest

| # | Type | Referentie | Resultaat |
|---|---|---|---|
| 10.1 | Puntmonster | 5 | Geen asbest |

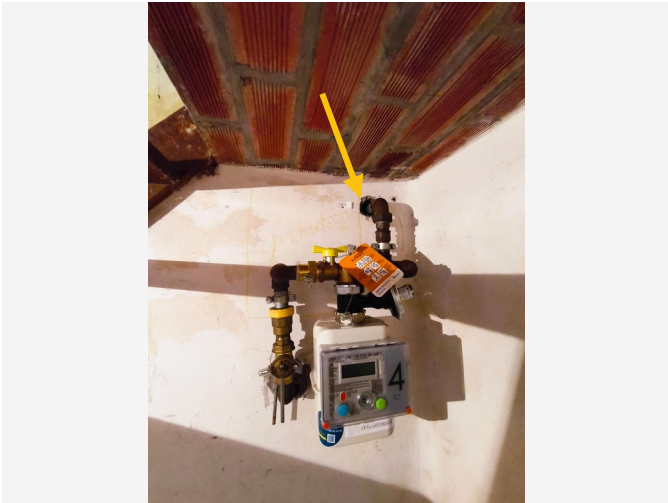
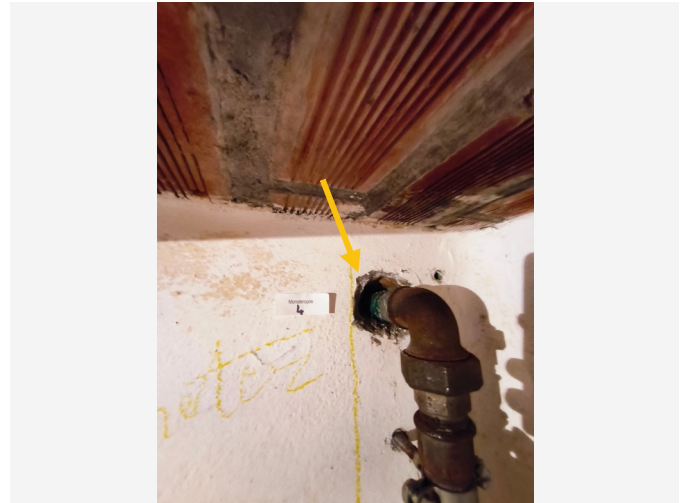
## Fiche 11: cementering kelder

Geen asbest

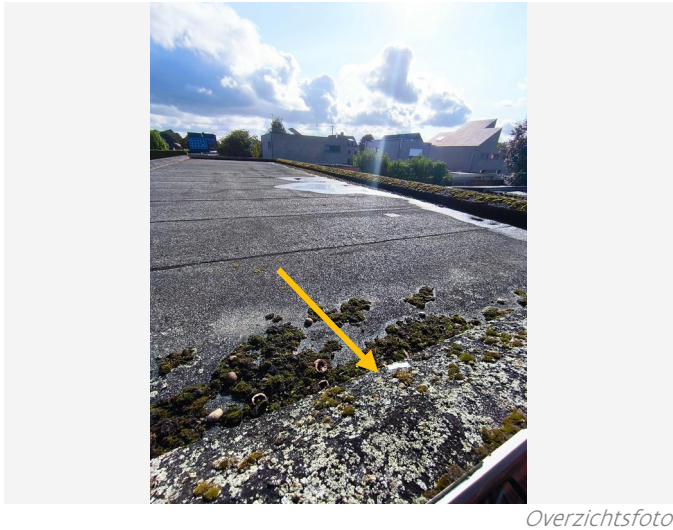
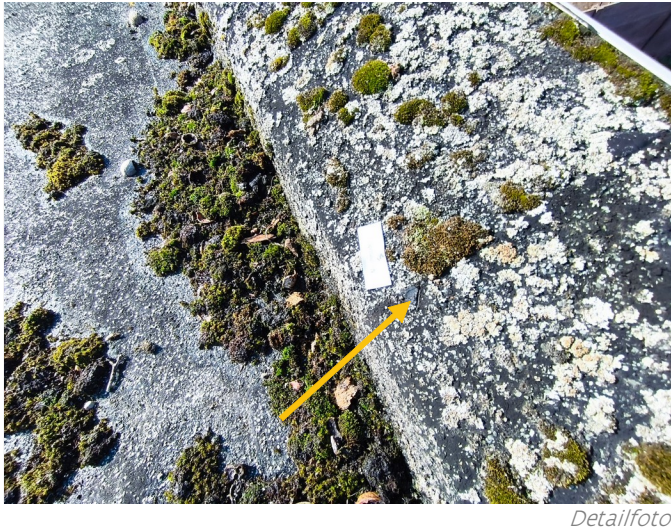
# Fiche 12: Roofing garage

Geen asbest

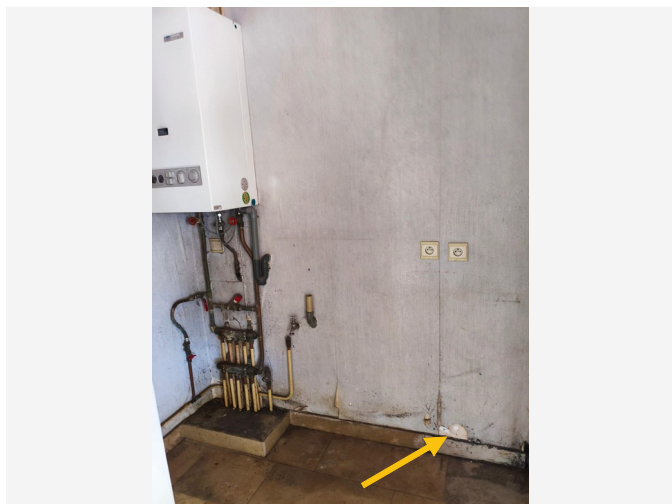
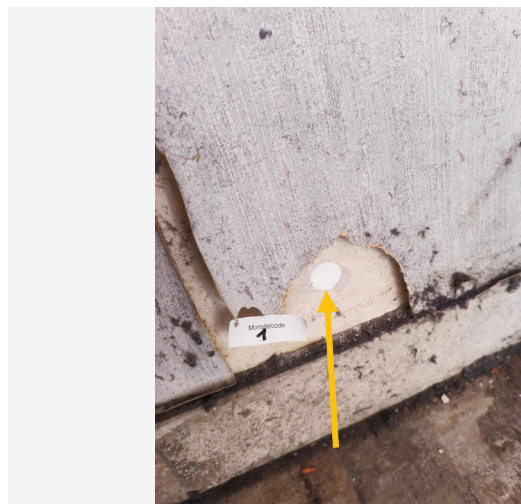
## Fiche 13: Pleisterwerk muren

Geen asbest

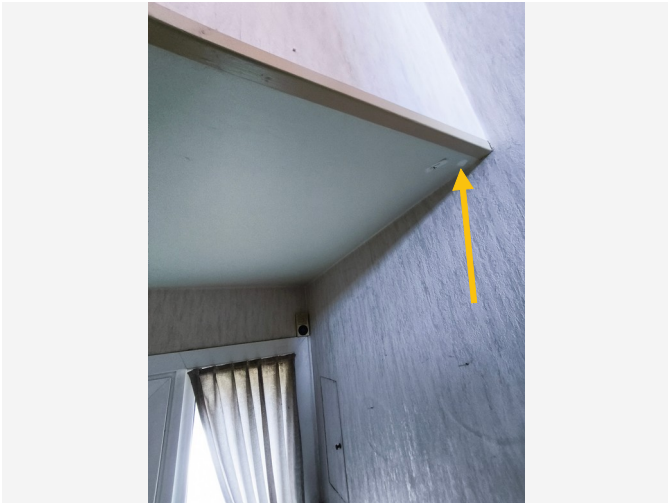
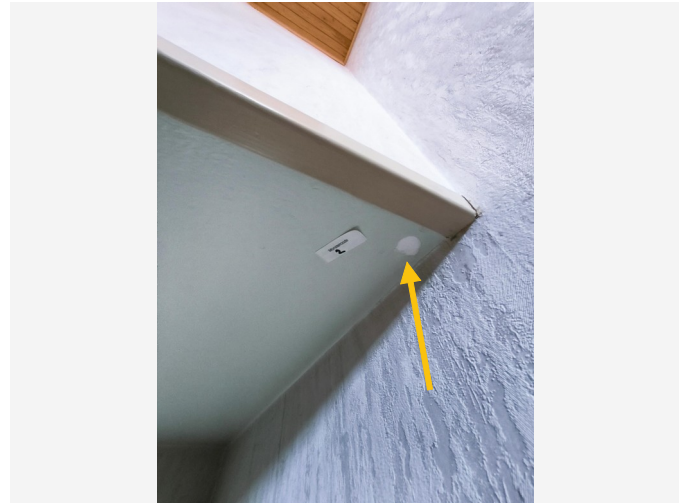
## Fiche 14: Pleisterwerk plafonds

Geen asbest
