# Asbestinventarisatetest

Grote Baan 1, 9920 Lievegem

Attestnummer : 20221216-000414.000

Uitgegeven op : 16.12.2022

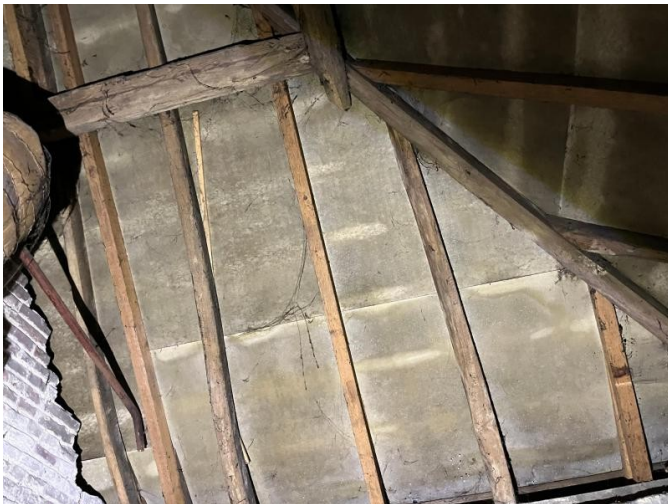
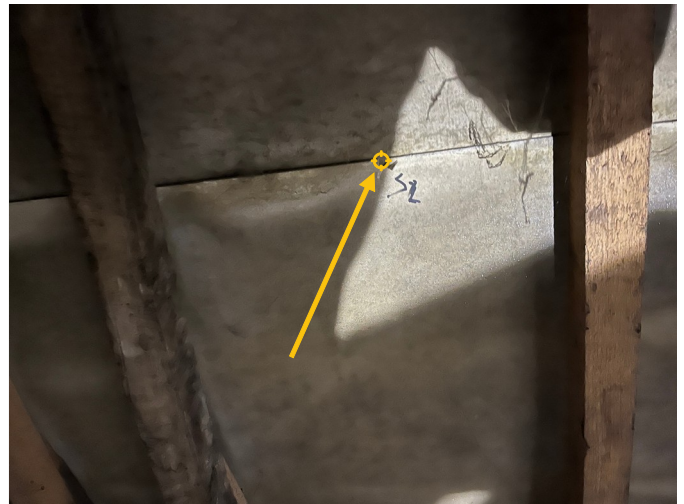
Het asbestmateriaal valt onder de mijlpaal van 2034.

| Eindbeoordeling materiaalisico | Laag materiaalisico en/of verlaagde kans op vezelvrijgave |
| Opmerking | Onderdak van pannendak - alleen zichtbaar vanop zolder boven garage |

| Asbestsoort (vezeltype) | Alleen chrysotiel |

| Beschrijving | Onderdak hoofdbouw |
| Asbestmateriaal | Dak- en gevelbekleding - Plaat |

| Opmerking | Onderdak van pannendak van de woning - deel van de garage |

Verwijderen

- Zorg voor een veilig beheer. Vermijd het beschadigen van het asbestmateriaal. Controleer de toestand jaarlijks op wijzigingen.

- Eenvoudige handelingen: mag via doe-het-zelf of door werknemer(s) met opleidingsattest eenvoudige handelingen  
Tracimat code : eenvoudige handelingen met bijkomende maatregelen : fixeren - nat sproeien - 2.2.1.

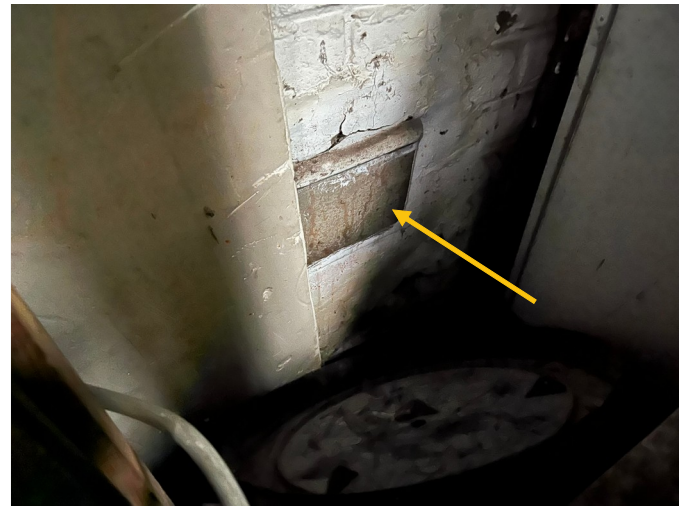
| Eindbeoordeling materiaalrisico | Laag materiaalrisico en/of verlaagde kans op vezelvrijgave |
| Opmerking | Intact luik ingemetseld in schouwlichaam |

| Asbestsoort (vezeltype) | Crocidoliet aanwezig |

| Beschrijving | Kuisluik in schouw |
| Asbestmateriaal | Brandwerende afsluiting (prefab geheel) - Luik |

| Opmerking | Luik in schouw in garage |

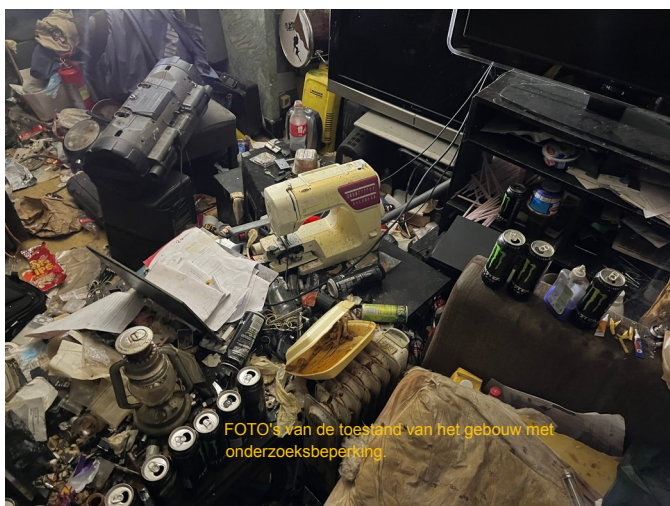
**Reden:** Materiaal in opslag

**Uitleg van de asbestdeskundige:** Over de hele woning ligt er enorm veel afval - sommige delen van de ruimte zijn hierdoor niet zichtbaar.

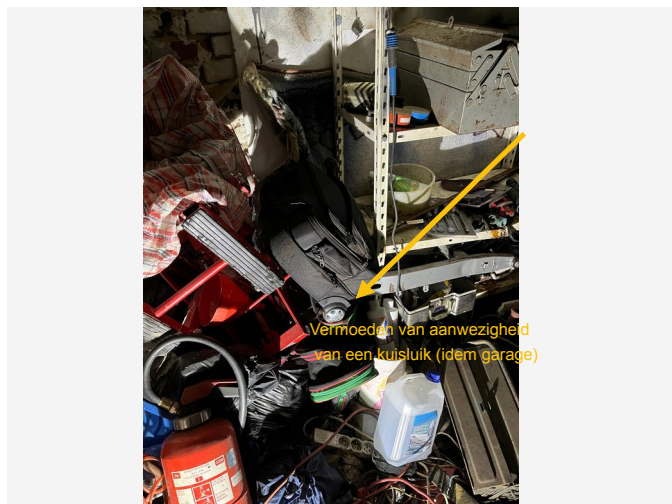
Vermoedelijk verborgen luik achter materialen

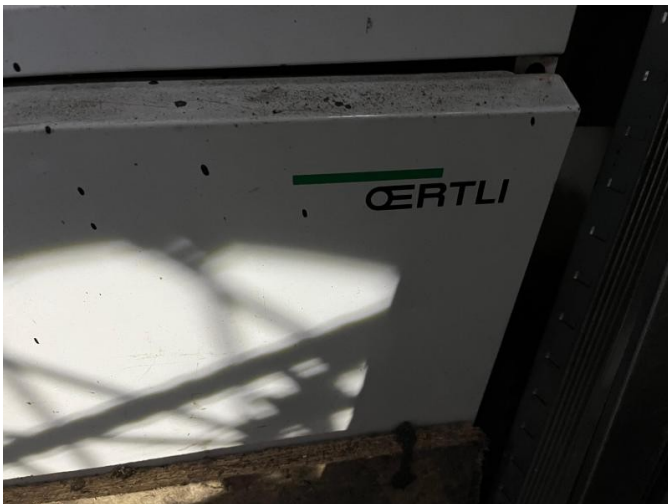
Vermoedelijk aanwezigheid van asbesthoudende dichtingen in oude stookketel - ongekend type

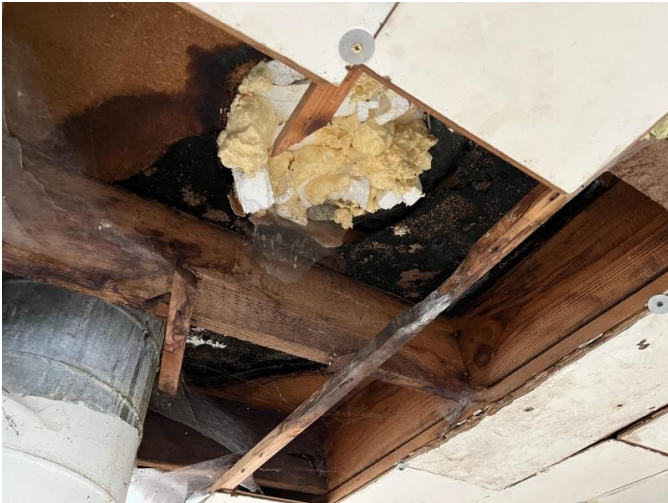
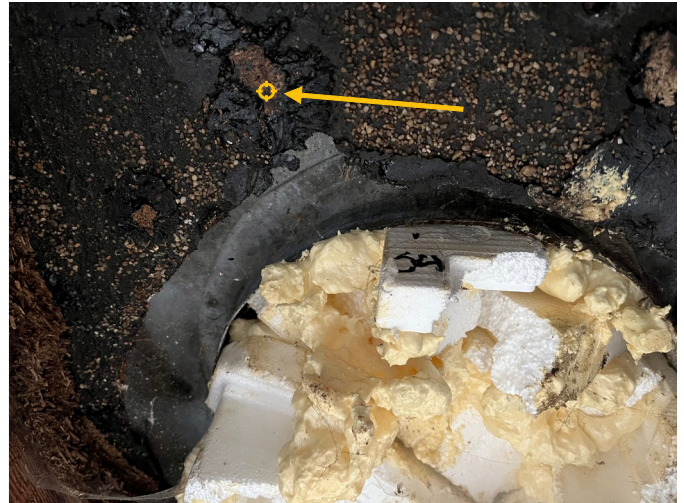
## Fiche 6: Roofing - plat dak

Geen asbest

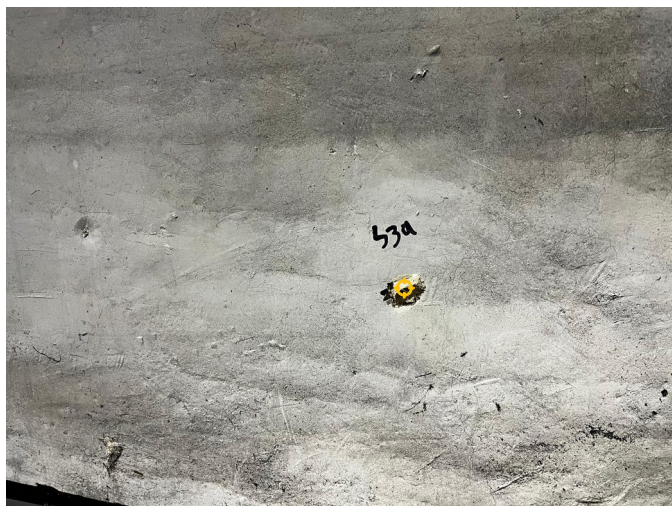
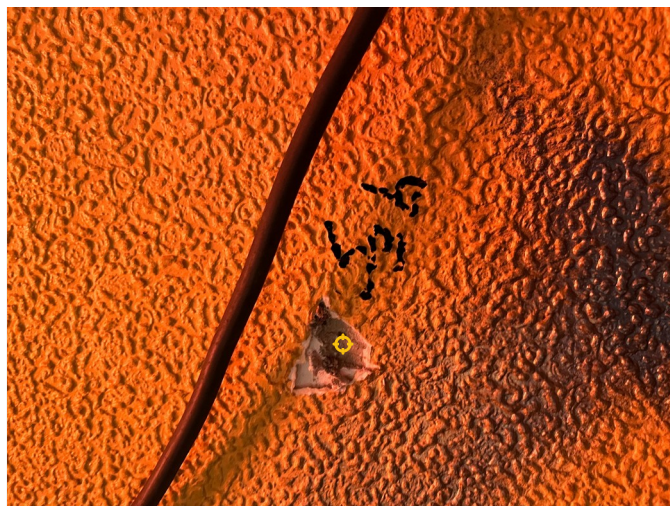
## Fiche 7: Pleisterwerk muren (1ste verdiep)

Geen asbest

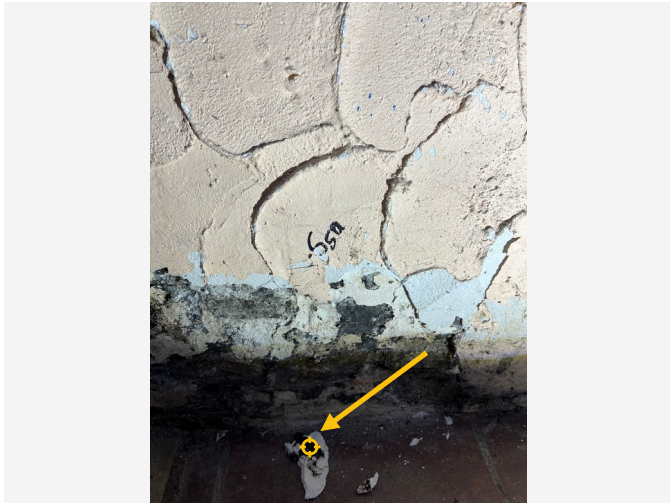
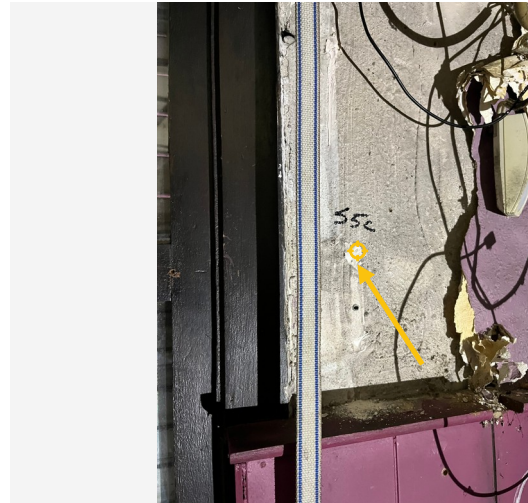
## Fiche 8: Pleisterwerk muren gelijkvloers

Geen asbest

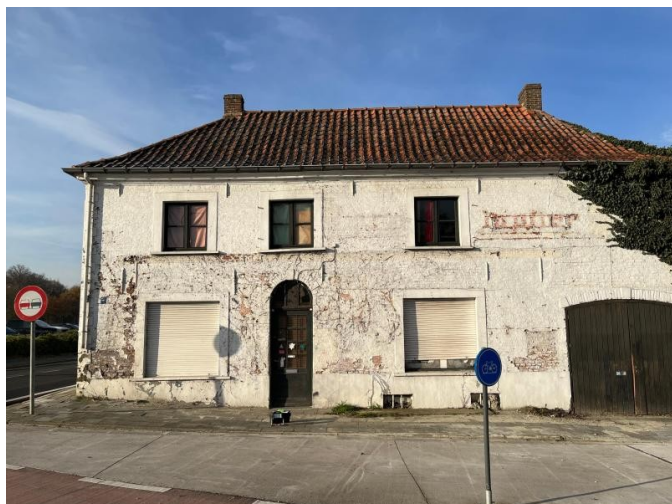
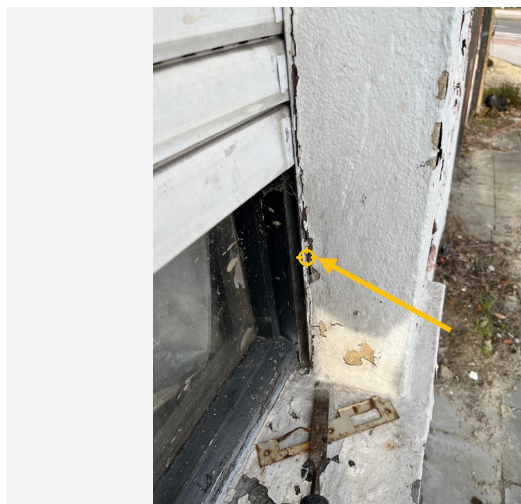
## Fiche 9: Kit tussen ramen en muren

Geen asbest

| Opmerking | <p>Ingeschatte hoeveelheden</p> <p>Representatief staal voor deel van de verdachte raamkits - andere raamkits niet verdacht (cementering of cement)</p> |

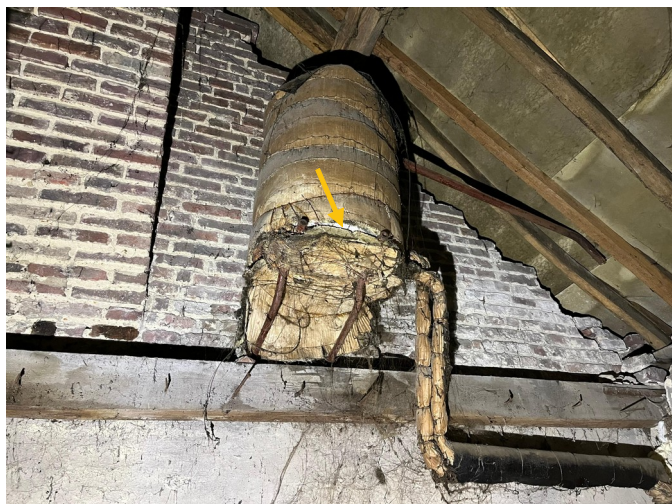
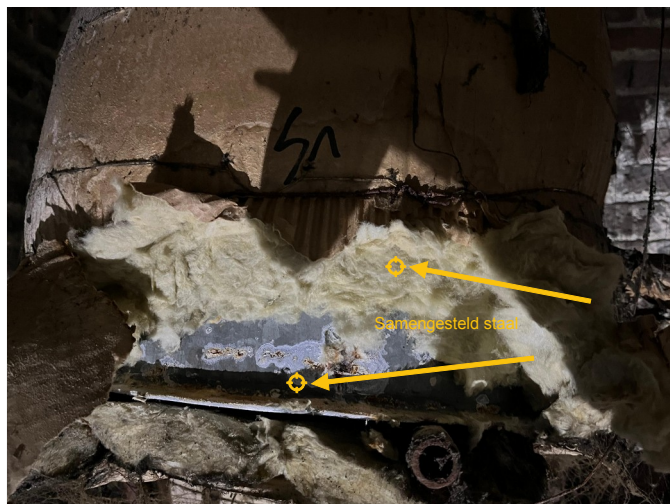
## Fiche 10: Isolatie rond boiler (geen gipsisolatie)

Geen asbest
