# Asbestinventarisatattest

Battelsesteenweg 123, 2800 Mechelen

Attestnummer : 20251005-000162.000

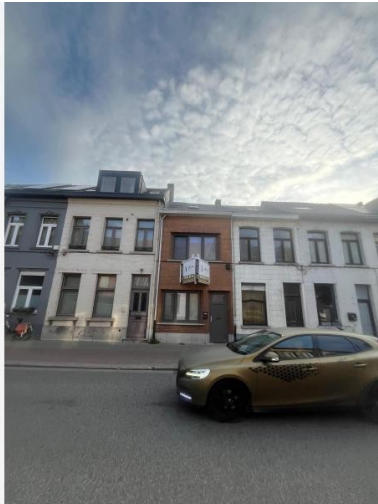
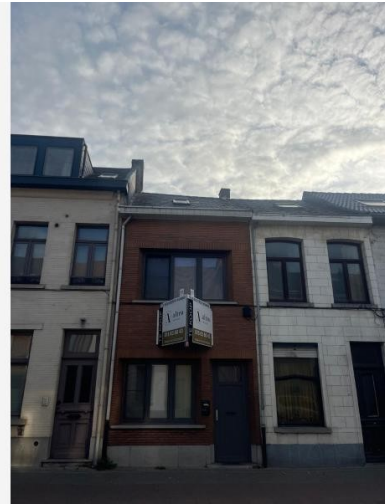
| Eindbeoordeling materiaalrisico | Verhoogd materiaalrisico en/of verhoogde kans op vezelvrijgave |

| Asbestsoort (vezeltype) | Crocidoliet aanwezig |
| Toestand van het materiaal | Matig beschadigd, matig verweerd |

| Beschrijving | Leien |

Verwijderen

- Zorg voor een veilig beheer. Vermijd het beschadigen van het asbestmateriaal. Controleer de toestand jaarlijks op wijzigingen.
- Hemelwater dat afspoelt van asbestcement daken of gevels kan asbestdeeltjes bevatten. Gebruik het enkel voor gesloten circuits (bv. spoelen toiletten). Reinig na het vervangen van het dak of de gevel de dakgoten en regenwaterput of -ton om asbesthoudend sediment of slib te verwijderen
- Voer bijkomende staalname(s) uit.

- Eenvoudige handelingen: mag via doe-het-zelf of door werknemer(s) met opleidingsattest eenvoudige handelingen  
De toepassing kan verwijderd worden zonder verdere beschadiging verder bevindt de toepassing zich in de buitenomgeving.

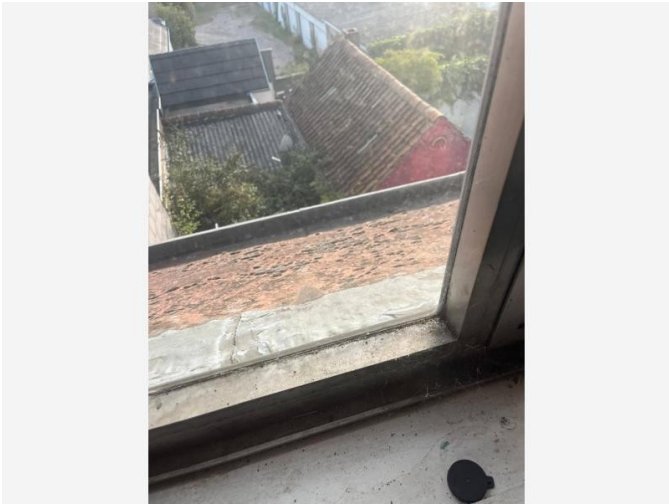
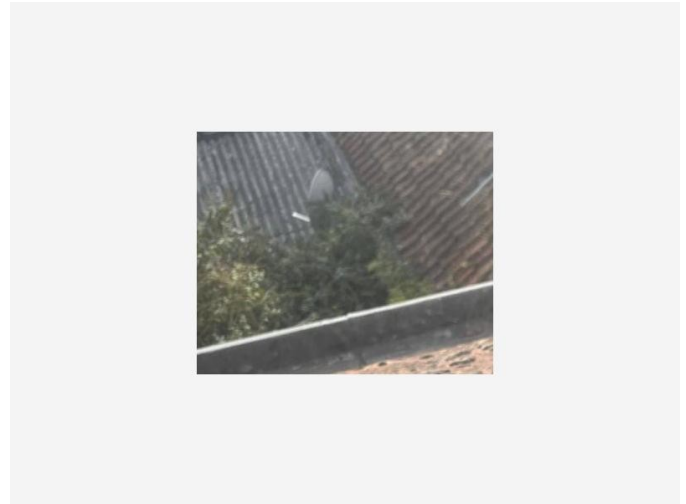
| Eindbeoordeling materiaalisico | Verhoogd materiaalisico en/of verhoogde kans op vezelvrijgave |

| Asbestsoort (vezeltype) | Crocidoliet aanwezig |
| Toestand van het materiaal | Matig beschadigd, matig verweerd |

| Beschrijving | Golfplaten |

Verwijderen

- Zorg voor een veilig beheer. Vermijd het beschadigen van het asbestmateriaal. Controleer de toestand jaarlijks op wijzigingen.
- Hemelwater dat afspoelt van asbestcement daken of gevels kan asbestdeeltjes bevatten. Gebruik het enkel voor gesloten circuits (bv. spoelen toiletten). Reinig na het vervangen van het dak of de gevel de dakgoten en regenwaterput of -ton om asbesthoudend sediment of slib te verwijderen
- Voer bijkomende staalname(s) uit.

- Eenvoudige handelingen: mag via doe-het-zelf of door werknemer(s) met opleidingsattest eenvoudige handelingen  
De toepassing kan in zijn geheel verwijderd worden zonder verdere beschadiging door een werknemer met opleidingsattest eenvoudige handelingen.

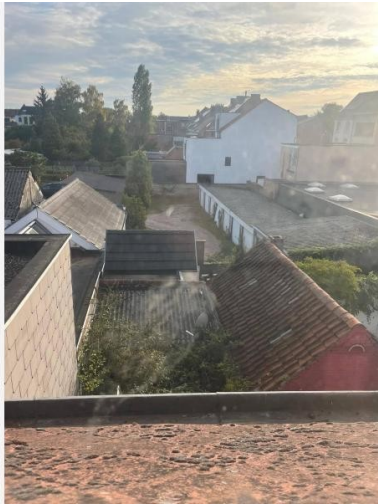
| Eindbeoordeling materiaalisico | Laag materiaalisico en/of verlaagde kans op vezelvrijgave |

| Asbestsoort (vezeltype) | Crocidoliet aanwezig |
| Toestand van het materiaal | Licht beschadigd, licht verweerd. Intact calciumsilicaatmateriaal of categorie III 'gebondenheid' |

| Beschrijving | Leien zijgevel |

Verwijderen

- Zorg voor een veilig beheer. Vermijd het beschadigen van het asbestmateriaal. Controleer de toestand jaarlijks op wijzigingen.
- Voer bijkomende staalname(s) uit.

- Eenvoudige handelingen: mag via doe-het-zelf of door werknemer(s) met opleidingsattest eenvoudige handelingen  
VANWEGE VEZELVRIJGAVE BIJ AFBRAAK.

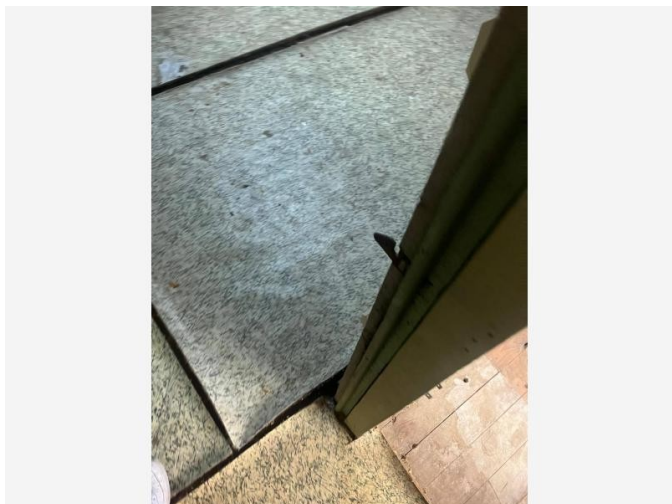
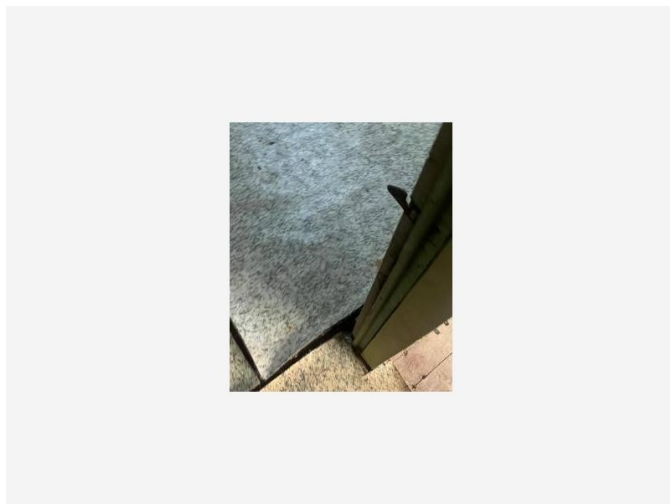
| Eindbeoordeling materiaalrisico | Verhoogd materiaalrisico en/of verhoogde kans op vezelvrijgave |

| Asbestsoort (vezeltype) | Crocidoliet aanwezig |
| Toestand van het materiaal | Licht beschadigd, licht verweerd. Intact calciumsilicaatmateriaal of categorie III 'gebondenheid' |

| Beschrijving | Vloerzeil |

Verwijderen

- Verwijder dit asbestmateriaal zo snel mogelijk. Volg de toestand goed op.
- Voer bijkomende staalname(s) uit.

- Hermetische zone (erkend asbestverwijderaar)  
VANWEGE VEZELVRIJGAVE BIJ AFBRAAK. BIJ AFBRAAK STAAL NEMEN OM BIJHORENDE  
VERWIJDERICHTECHNIEK AL DAN NIET TOE TE PASSEN.

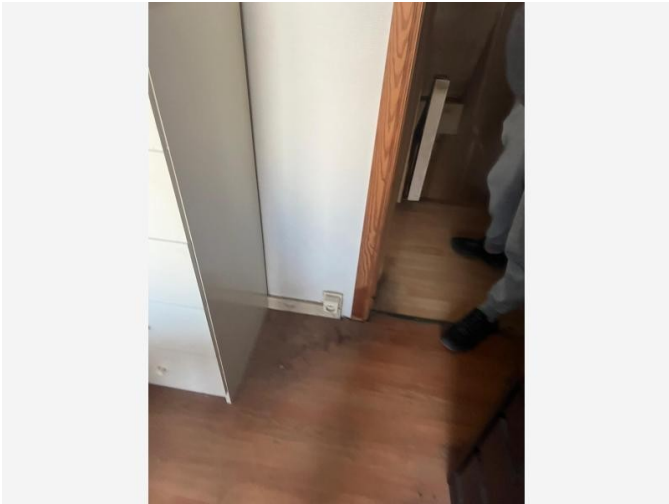
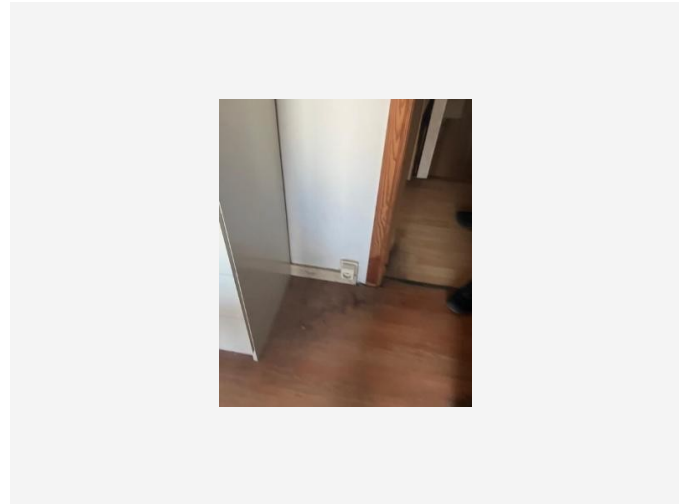
| Eindbeoordeling materiaalrisico | Zeer laag materiaalrisico en/of zeer lage kans op vezelvrijgave |

| Gebondenheid | Categorie 2: niet-hechtgebonden met matrix |
| Toestand van het materiaal | Onbeschadigd, niet verweerd |

| Beschrijving | Pleisterwerk muren |

Zorgvuldig beheren

- Zorg voor een veilig beheer. Vermijd het beschadigen van het asbestmateriaal. Controleer de toestand jaarlijks op wijzigingen.
- Voer bijkomende staalname(s) uit.

- Hermetische zone (erkend asbestverwijderaar)  
VANWEGE VEZELVRIJGAVE BIJ AFBRAAK. DE KANS IS GROOT DAT ER GEEN ASBEST IS. WORDT WEERGEGEEN ALS ASBEST OMDAT ER GEEN REPRESENTATIEVE AANTAL STALEN WERDEN GENOMEN.

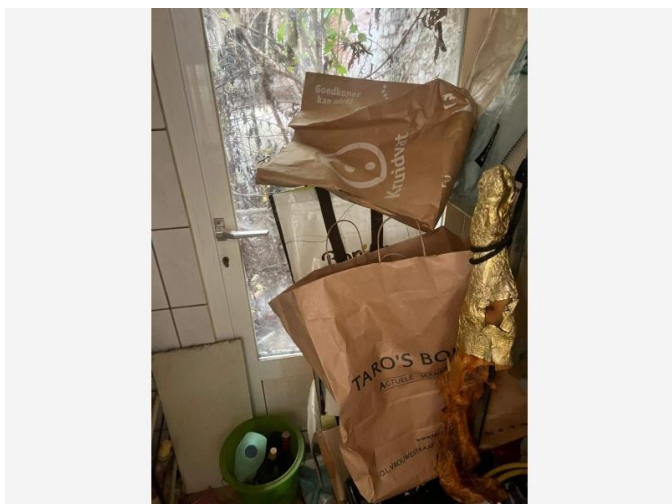
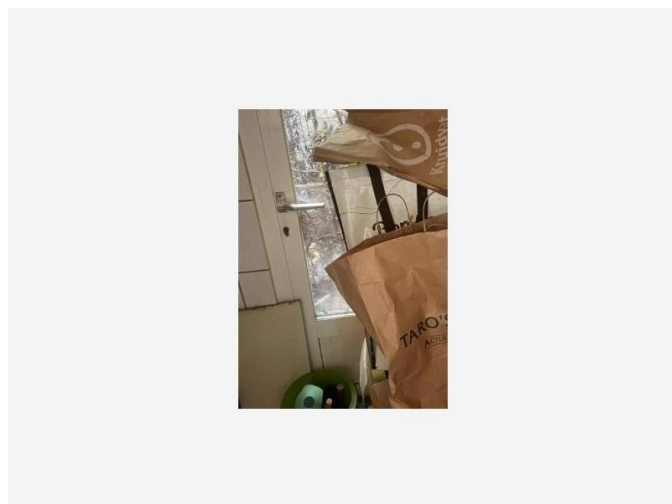
| Eindbeoordeling materiaalarisico | Laag materiaalarisico en/of verlaagde kans op vezelvrijgave |

| Asbestsoort (vezeltype) | Crocidoliet aanwezig |
| Toestand van het materiaal | Licht beschadigd, licht verweerd. Intact calciumsilicaatmateriaal of categorie III 'gebondenheid' |

| Beschrijving | Glasalinvulpaneel |

Zorgvuldig beheren

- Zorg voor een veilig beheer. Vermijd het beschadigen van het asbestmateriaal. Controleer de toestand jaarlijks op wijzigingen.
- Voer bijkomende staalname(s) uit.

- Eenvoudige handelingen: mag via doe-het-zelf of door werknemer(s) met opleidingsattest eenvoudige handelingen  
KAN IN ZIJN GEHEEL WORDEN VERWIJDERD.
