# Asbestinventarisatetest

Snassersweg 18, 1730 Asse

Attestnummer : 20250317-000069.000

**Niet-asbestveilig**

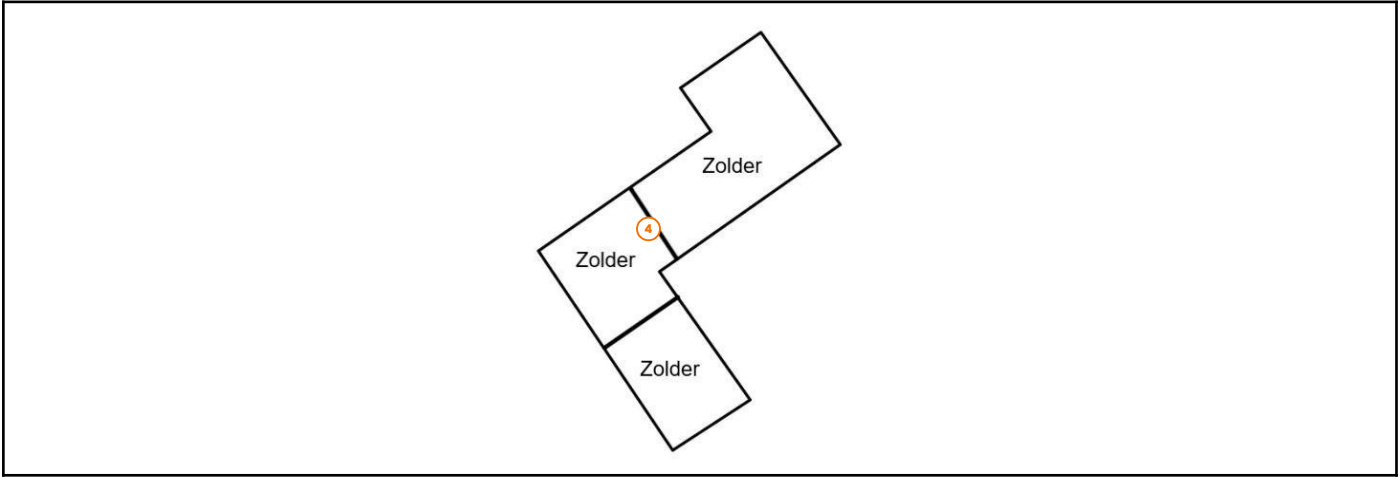
# Plan 1.2: Zolder plan

| Beschrijving | Type | Actie |
|---|---|---|
| 4. Bakeliet | Asbestmateriaal | Verwijderen |

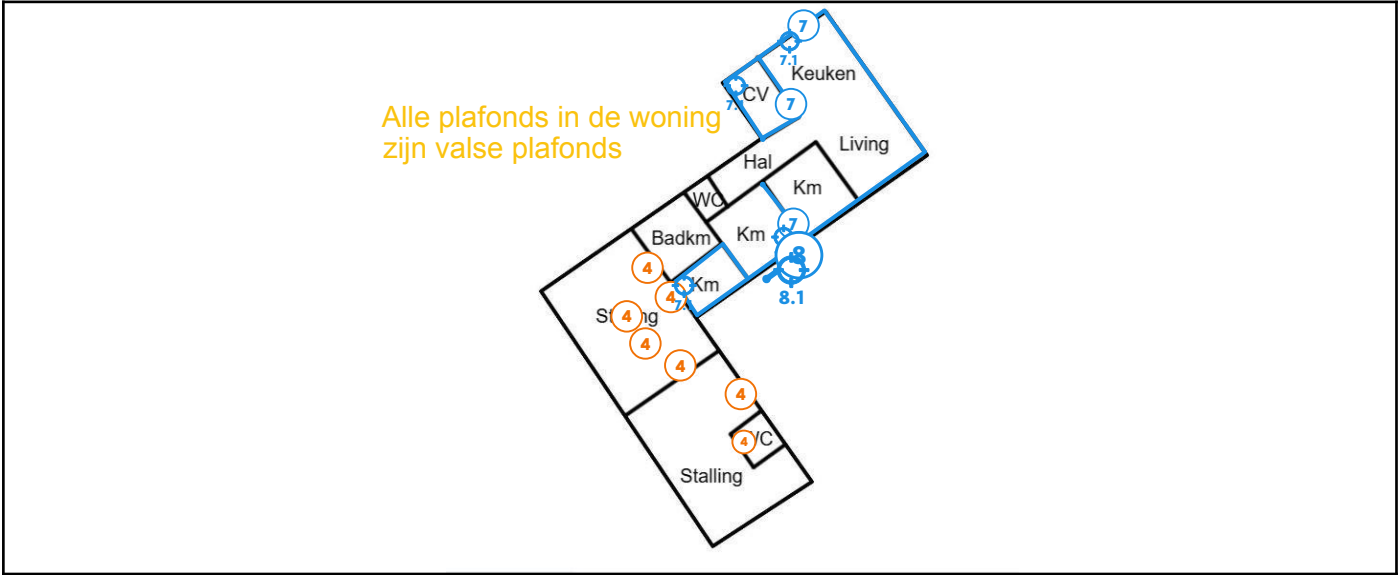
# Plan 1.3: Gelijkvloers plan

| Beschrijving | Type | Actie |
|---|---|---|
| 4. Bakeliet | Asbestmateriaal | Verwijderen |
| 6. Pleisterwerk plafond | Advies | - |

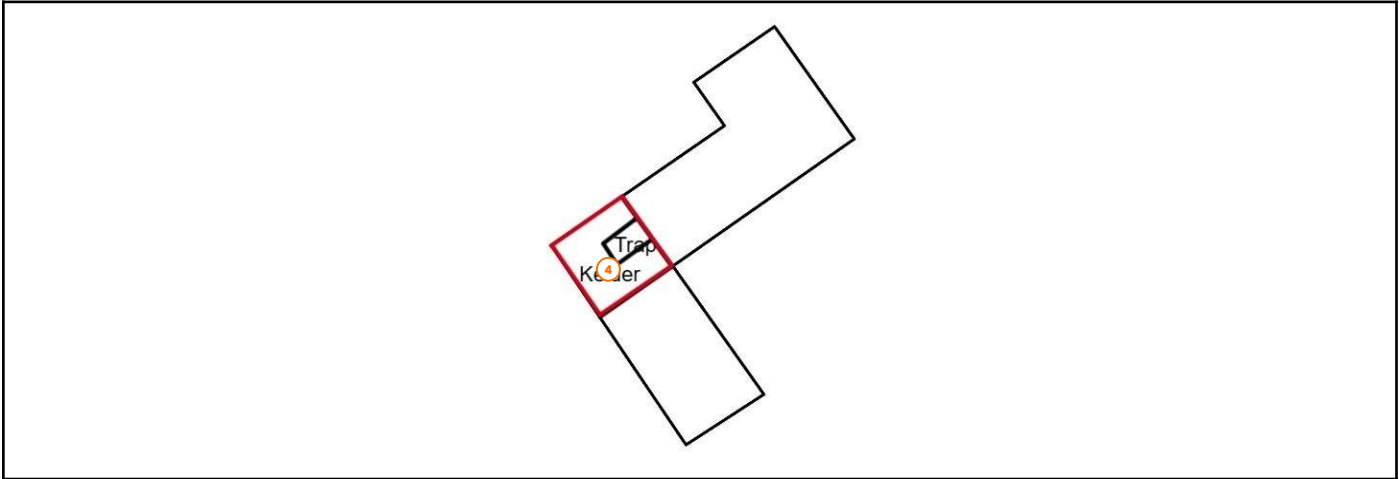
# Plan 1.4: Kelder plan

| Beschrijving | Type | Actie |
|---|---|---|
| 4. Bakeliet | Asbestmateriaal | Verwijderen |

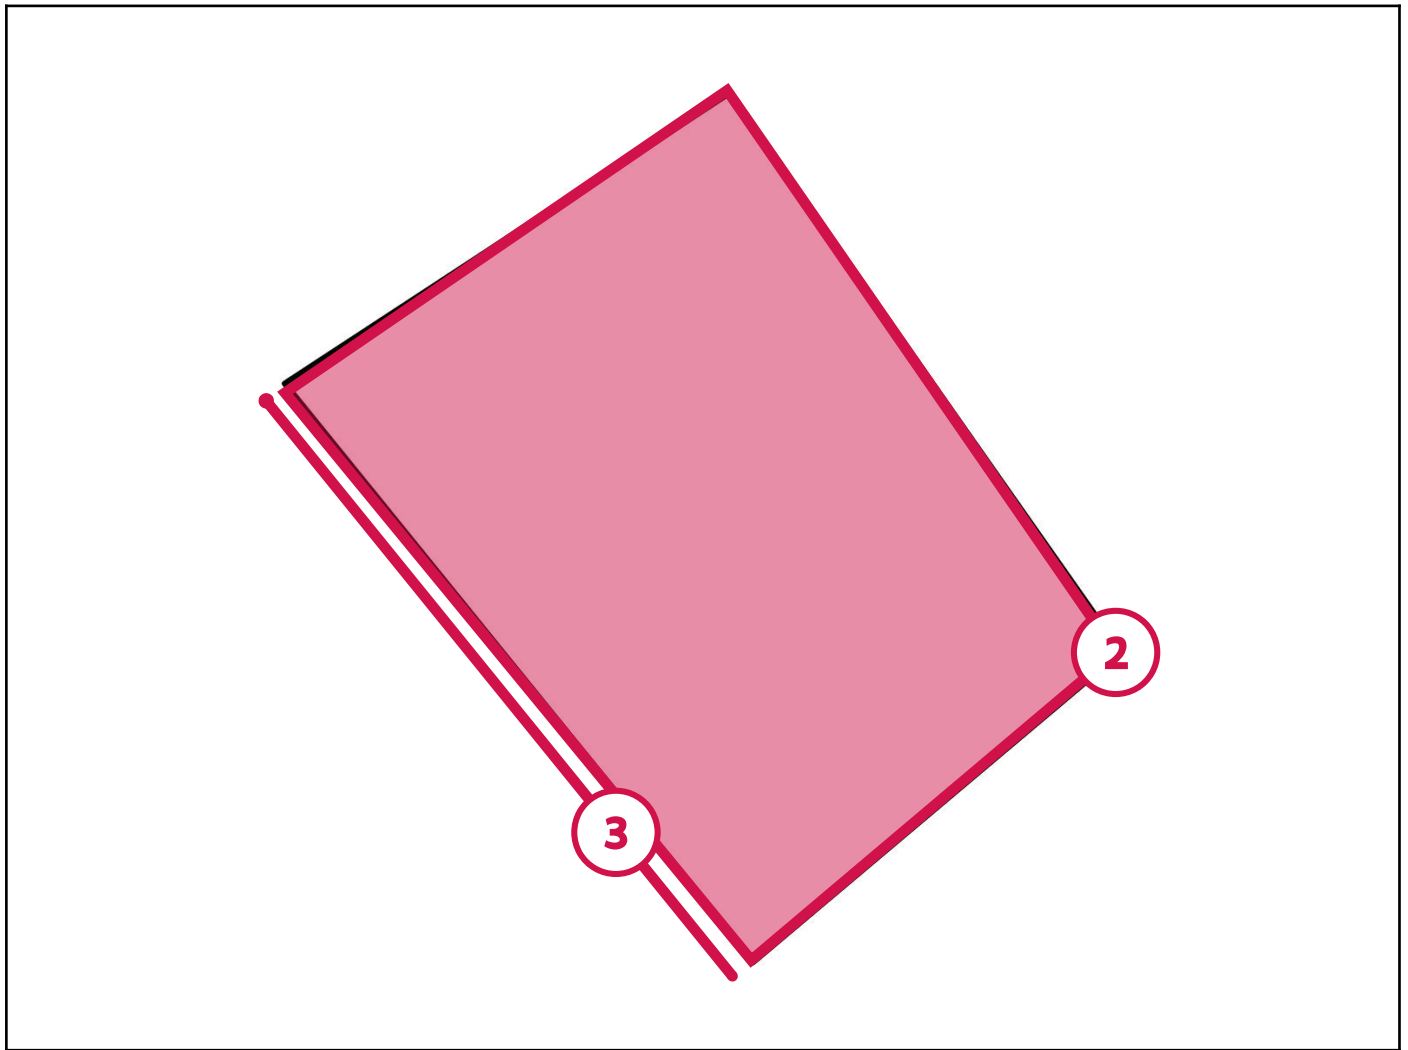
## Plan 2.2: Afdak dakplan

| Beschrijving | Type | Actie |
|---|---|---|
| 2. Golfplaten afdaken | Asbestmateriaal | Dringend verwijderen |
| 3. Afvalzone golfplaten afdak | Asbestmateriaal | Dringend verwijderen |

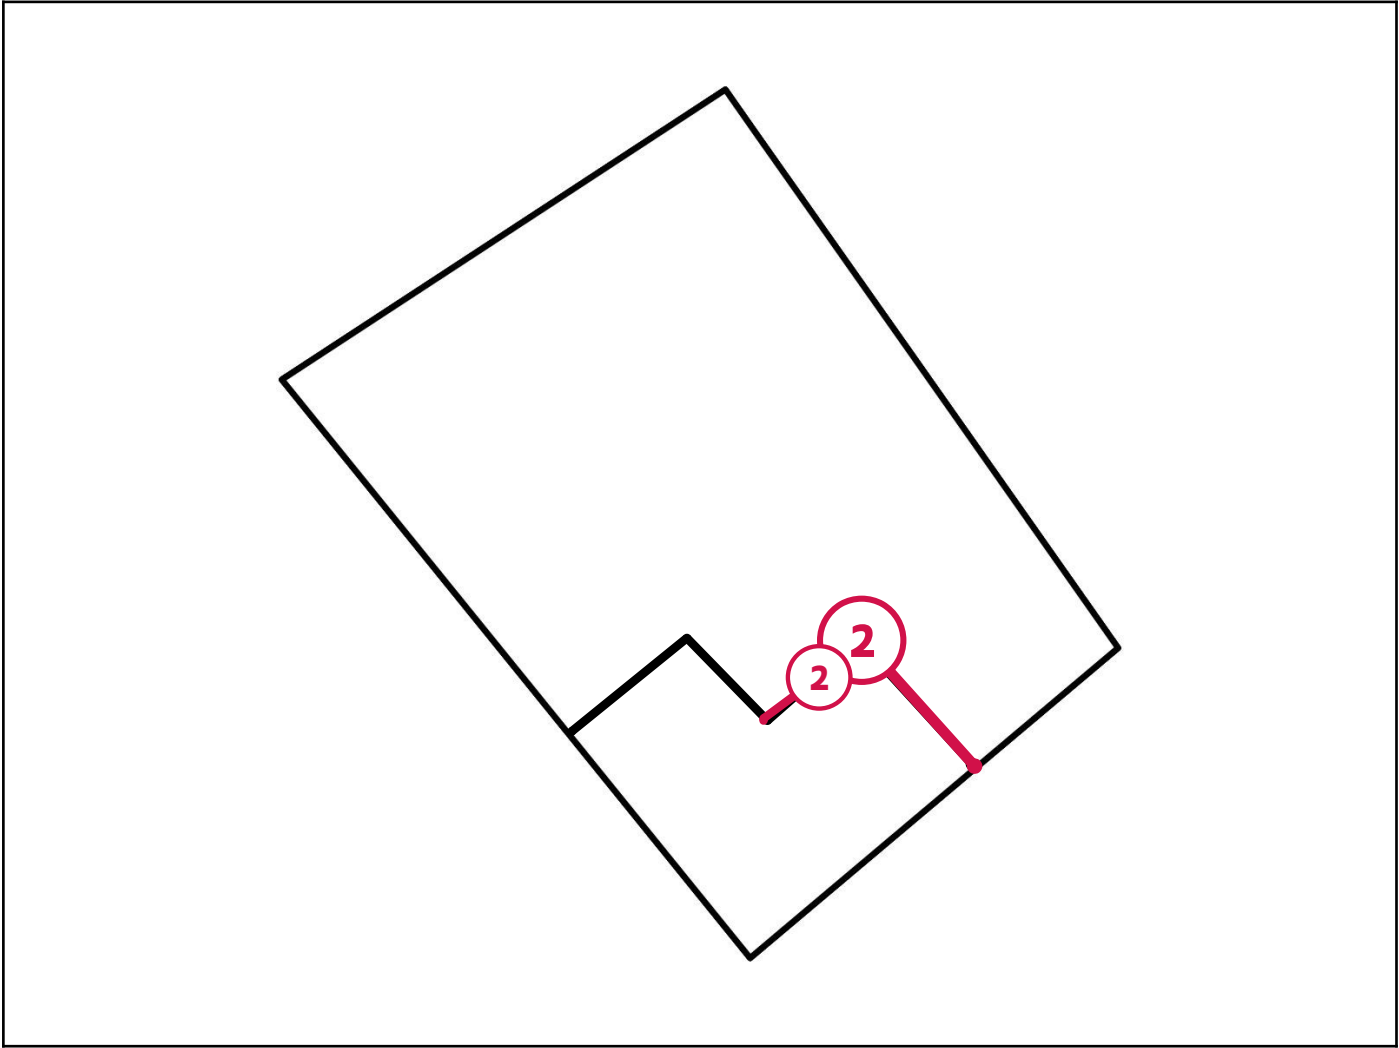
## Plan 2.3: Afdak plan

| Beschrijving | Type | Actie |
|---|---|---|
| 2. Golfplaten afdaken | Asbestmateriaal | Dringend verwijderen |

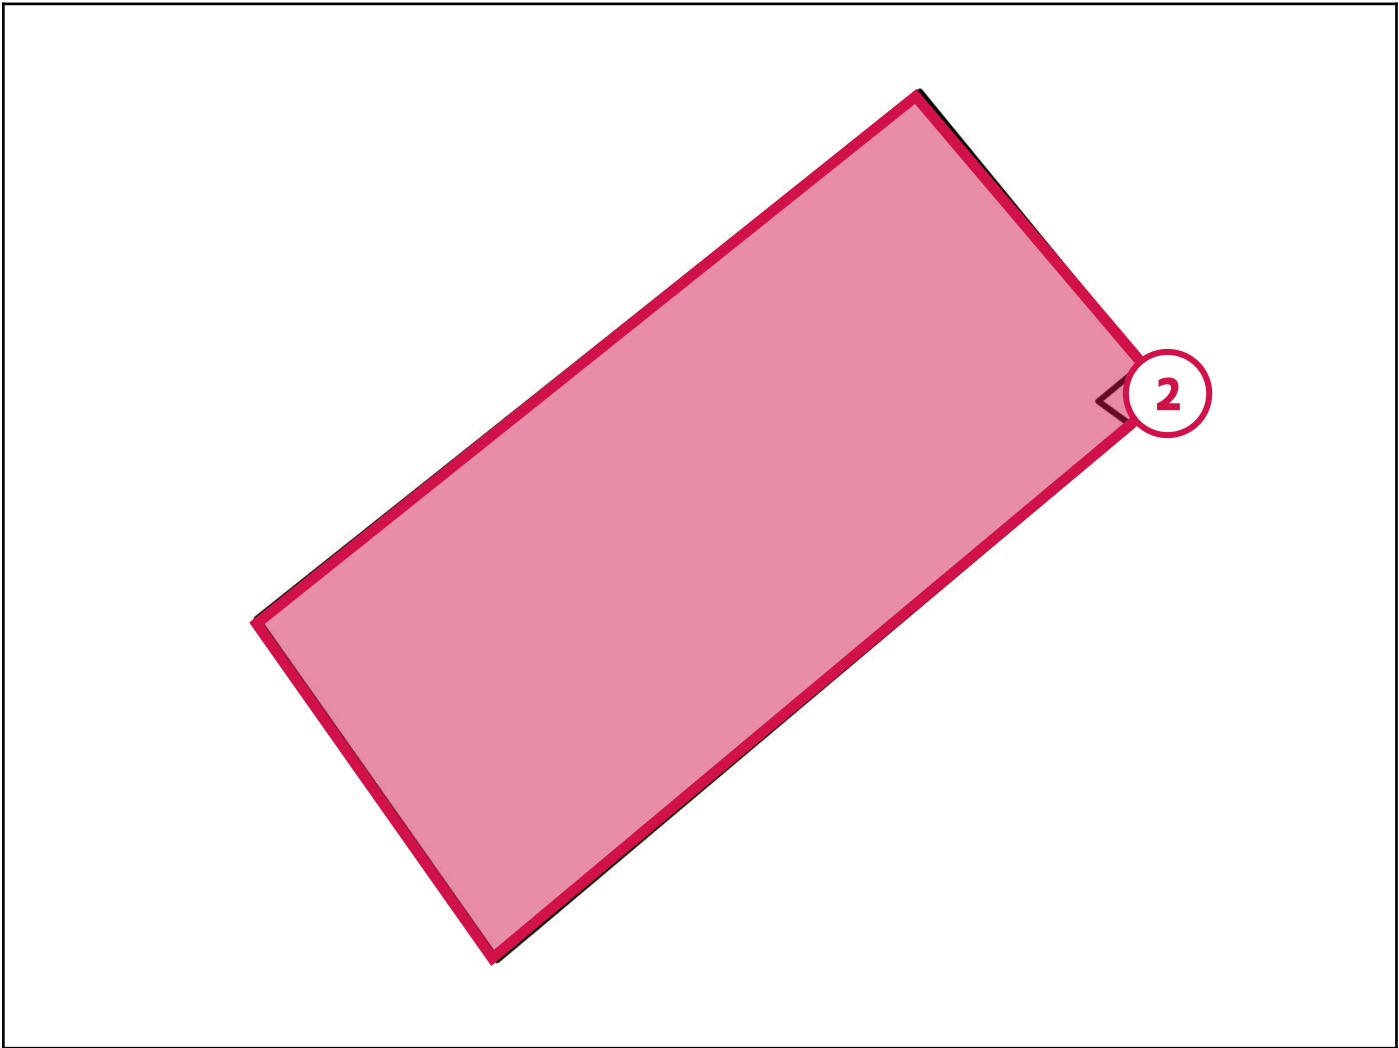
## Plan 3.2: Afdak dakplan

| Beschrijving | Type | Actie |
|---|---|---|
| 2. Golfplaten afdaken | Asbestmateriaal | Dringend verwijderen |

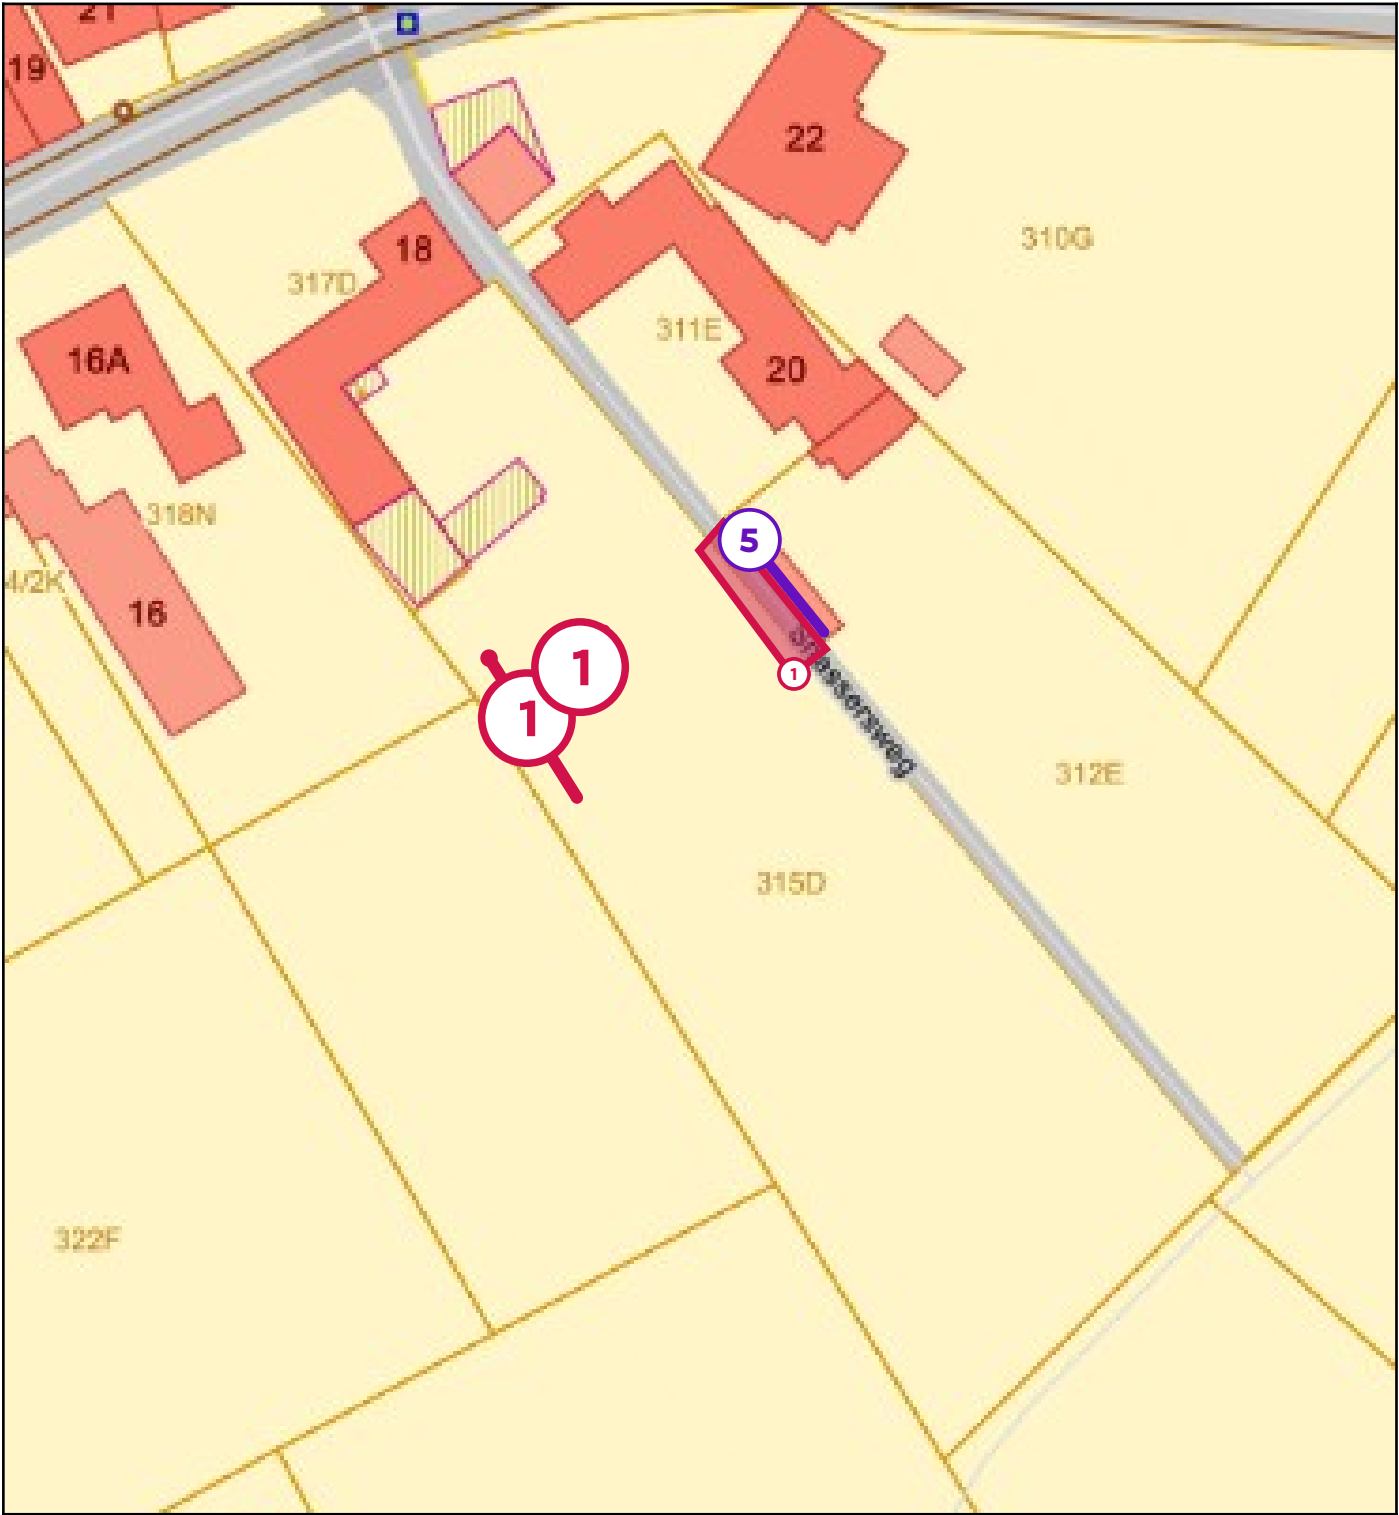
# Plan 5.1: Vaststellingen buiten de constructies

| Beschrijving | Type | Actie |
|---|---|---|
| 1. Afvalzone cementtoepassingen weide | Asbestmateriaal | Dringend verwijderen |

| 5. Afdruipzone golfplaten buren | Advies | - |

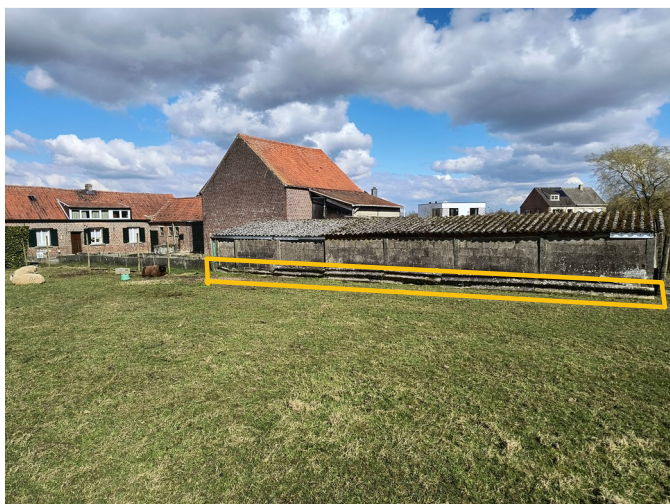
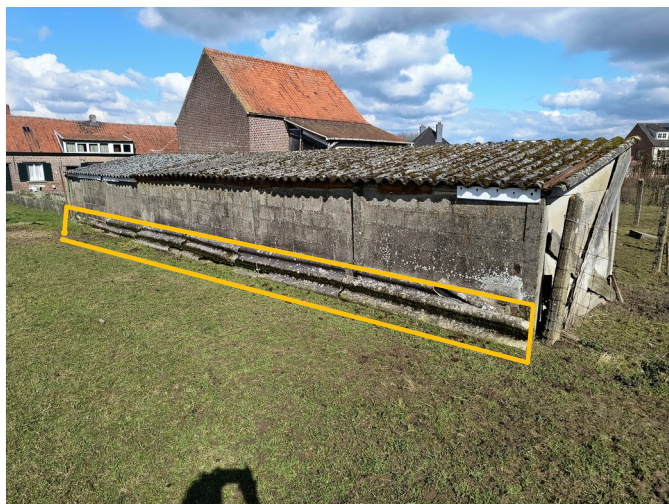
| Beschrijving | Afvalzone cementtoepassingen weide |
| Aanwezige resten | Golfplaten tegen het bijgebouw van de buren.<br>Buis-koker in de tuin. |
| Asbestmaterialen | <ul style="list-style-type: none"><li>Buis, koker, leiding, pijp, doorvoer</li><li>Dak- en gevelbekleding - Golfplaat</li></ul> |
| Opmerking | In de weide zijn - tegen het bijgebouw van de buren - gedemonteerde golfplaten waarneembaar.<br><br>Volgens het OVAM plan zou er een weg lopen tussen beide percelen.<br><br>In realiteit is dat niet zo. Beide palen onmiddellijk aan elkaar.<br><br>Er werd ook nog een cementbuis waargenomen in de weide. |

**Dringend verwijderen**

- Verwijder het asbestafval.
- Vermijd het bewerken of het intensief betreden (belopen, rijden, ...) van de verontreinigde zone. Is dit niet mogelijk vraag dan advies aan een erkend bodemsaneringsdeskundige voor verdere maatregelen.

- Eenvoudige handelingen: mag via doe-het-zelf of door werknemer(s) met opleidingsattest eenvoudige handelingen  
Hechtgebonden toepassingen mogen verwijderd worden via doe-het-zelf of door een vakman.

Vermijd in afwachting het betreden van de gecontamineerde zones.

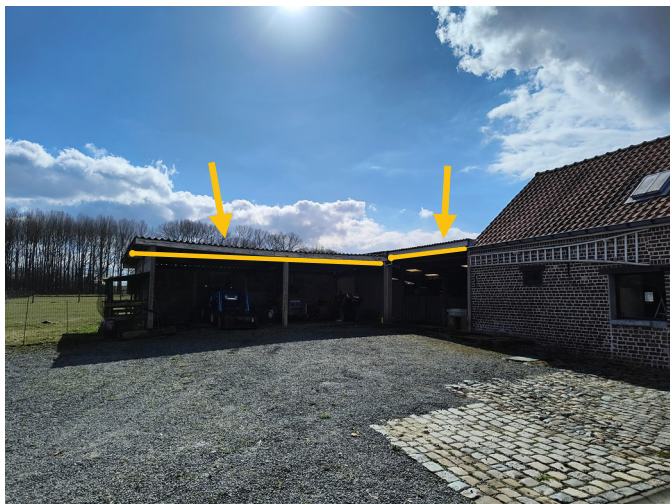
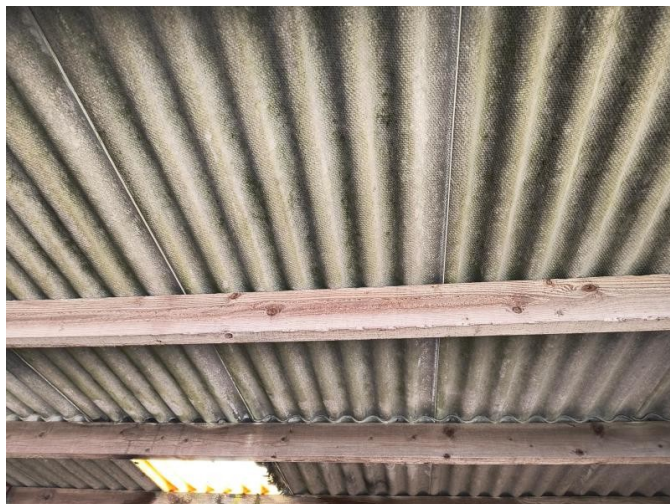
| Eindbeoordeling materiaalrisico | Hoog materiaalrisico en/of hoge kans op vezelvrijgave |

| Asbestsoort (vezeltype) | Crocidoliet aanwezig |
| Toestand van het materiaal | Matig beschadigd, matig verweerd |

| Beschrijving | Golfplaten afdaken |
| Opmerking | Op 2 afdaken zijn golfplaten waarneembaar.<br>Bij 1 afdak werden de golfplaten ook gebruikt als scheidingswand. |

**Dringend verwijderen**

- Zorg voor een veilig beheer. Vermijd het beschadigen van het asbestmateriaal. Controleer de toestand jaarlijks op wijzigingen.
- Sluit de ruimte luchtdicht af en vermijd het betreden van de ruimte.
- Verwijder dit asbestmateriaal zo snel mogelijk. Volg de toestand goed op.
- Hemelwater dat afspoelt van asbestcement daken of gevels kan asbestdeeltjes bevatten. Gebruik het enkel voor gesloten circuits (bv. spoelen toiletten). Reinig na het vervangen van het dak of de gevel de dakgoten en regenwaterput of -ton om asbesthoudend sediment of slib te verwijderen

- Eenvoudige handelingen: mag via doe-het-zelf of door werknemer(s) met opleidingsattest eenvoudige handelingen  
Hechtgebonden toepassing die verwijderd mag worden via doe het zelf of door een vakman.

Vermijd in afwachting het betreden van de gecontamineerde ruimtes.

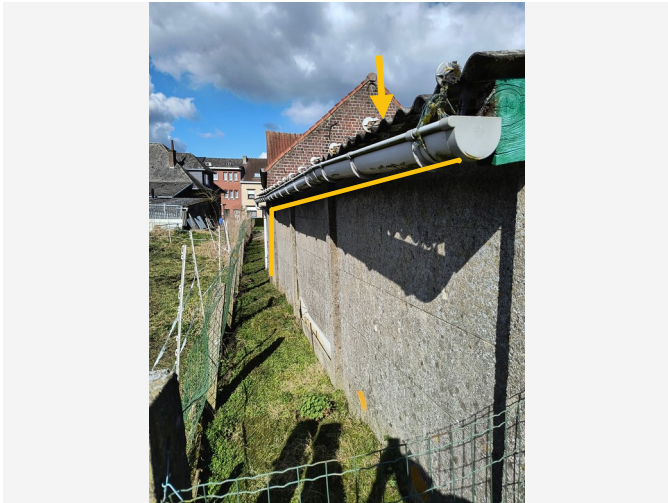
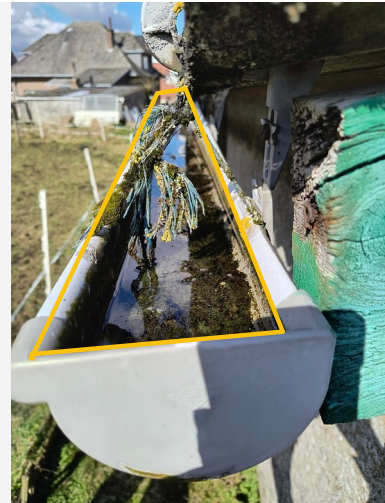
| Beschrijving | Afvalzone golfplaten afdak |
| Type resten (contaminatie) | <ul style="list-style-type: none"><li>• Stof, deeltjes &lt; 4 mm, flinters, gruis (los, opliggend)</li><li>• Stof, deeltjes &lt; 4 mm, flinters, gruis (vermengd in materiaal)</li></ul> |
| Bron van de resten | De golfplaten op het afdak. |
| Opmerking | De golfplaten op het afdak genereren gecontamineerd water en slib in de dakgoot en afvoerbuis. |

**Dringend verwijderen**

- Verwijder het asbestafval.

- Eenvoudige handelingen: mag via doe-het-zelf of door werknemer(s) met opleidingsattest eenvoudige handelingen  
Gecontamineerd slib mag verwijderd worden via doe-het-zelf of door een vakman.

Afvoer naar een erkend verzamelaar afvalstoffen is aangewezen.

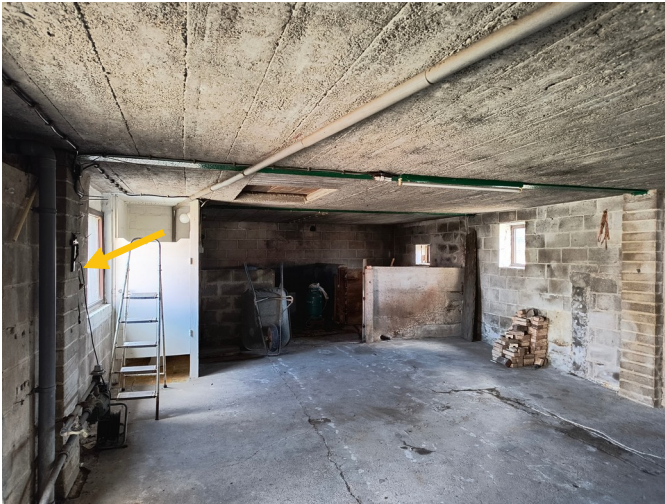
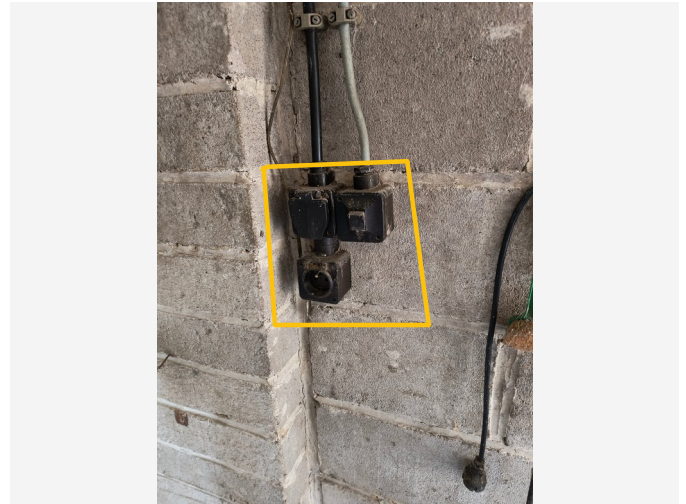
| Eindbeoordeling materiaalrisico | Verhoogd materiaalrisico en/of verhoogde kans op vezelvrijgave |

| Asbestsoort (vezeltype) | Crocidoliet aanwezig |
| Toestand van het materiaal | Licht beschadigd, licht verweerd. Intact calciumsilicaatmateriaal of categorie III 'gebondenheid' |

| Beschrijving | Bakeliet |
| Asbestmateriaal | Plaat, paneel, tablet - Type Bakeliet |

Verwijderen

- Zorg voor een veilig beheer. Vermijd het beschadigen van het asbestmateriaal. Controleer de toestand jaarlijks op wijzigingen.

- Eenvoudige handelingen: mag via doe-het-zelf of door werknemer(s) met opleidingsattest eenvoudige handelingen  
Hechtgebonden toepassing die verwijderd mag worden via doe-het-zelf of door een vakman.

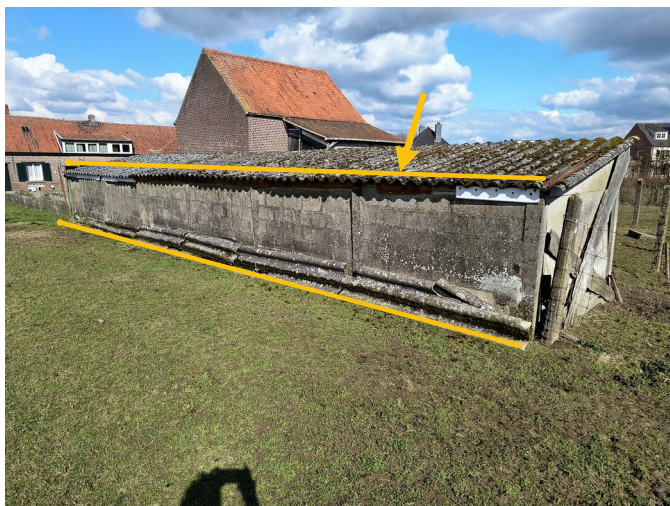
De golfplaten op het bijgebouw van de buren genereren gecontamineerd water en slib in de weide. Momenteel vallen deze op gedemonteerde golfplaten van eigen gebruik. Licht de buren in dat de golfplaten van hun bijgebouw contaminatie op het perceel genereren.

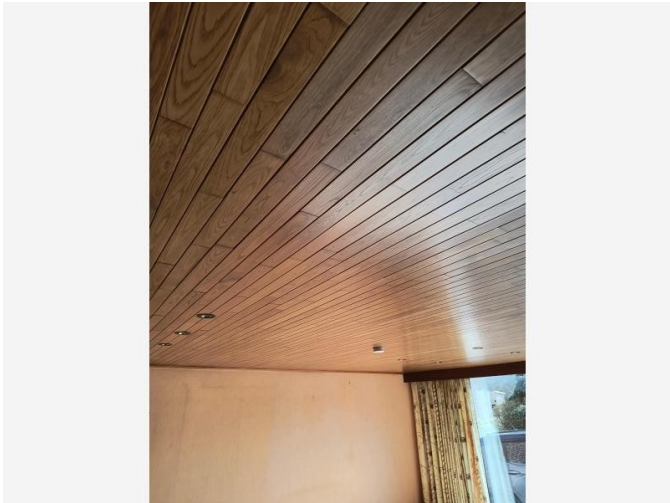
Alle plafonds in de woning zijn valse plafonds.

Er bestaat wel de mogelijkheid dat er zich achter deze plafonds asbesthoudend pleisterwerk bevindt.

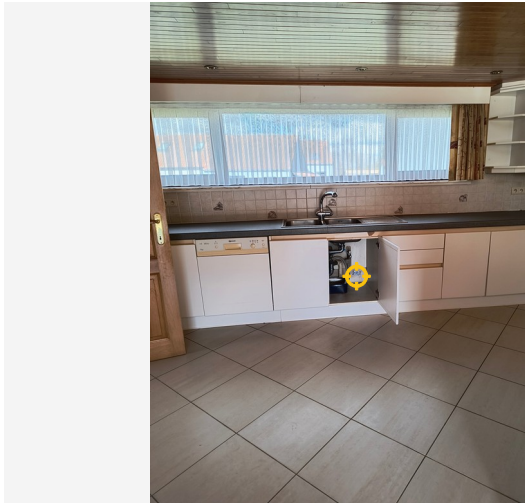
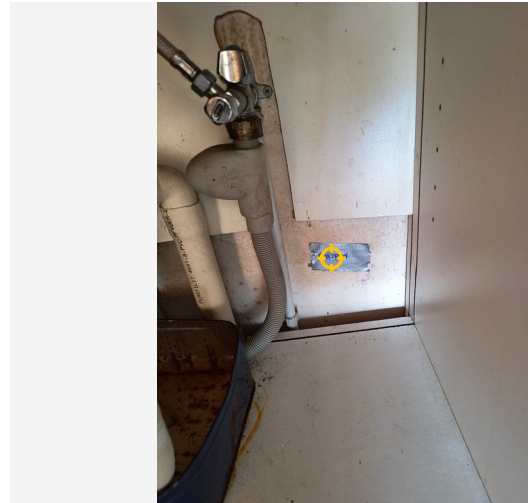
Geen asbest

| # | Type | Referentie | Resultaat |
|---|---|---|---|
| 7.1 | Mengmonster | SNA-PLM | Geen asbest |

| Opmerking | <p>In de woning zijn er tal van valse wanden.</p> <p>De badkamer en toilet zijn volledig betegeld.</p> <p>In de living is er een stenen muur zonder pleisterwerk.</p> |

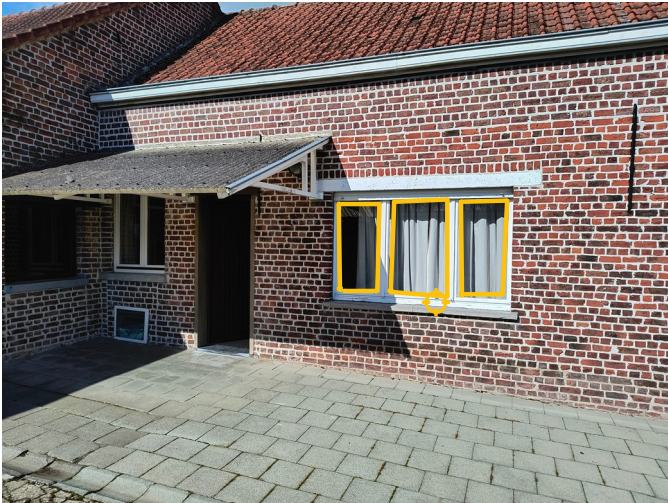
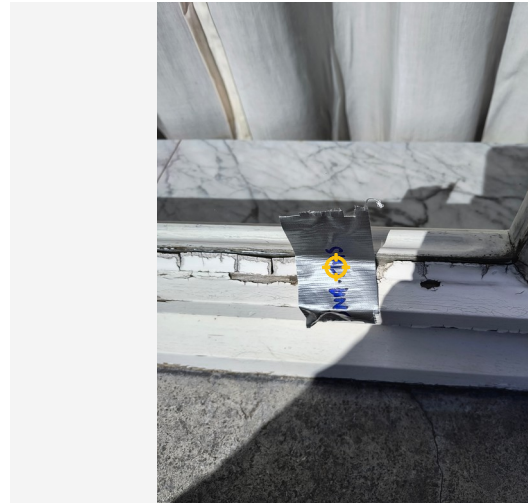
## Fiche 8: Mastiek raamkozijn - glas

Geen asbest

| # | Type | Referentie | Resultaat |
|---|---|---|---|
| 8.1 | Puntmonster | SNA-MAS | Geen asbest |

| Opmerking | Slechts aan 1 raam van de woning werd deze mastiek waargenomen. |
