# Asbestinventarisatattest

Kortebergstraat 14, 3212 Lubbeek

Attestnummer : 20250114-000224.000

**Niet-asbestveilig**

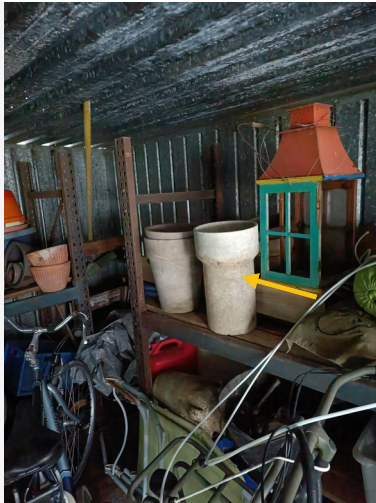
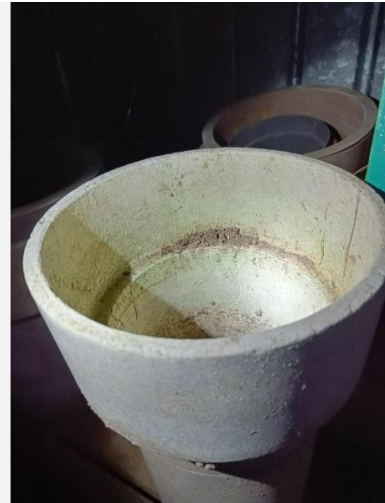
| Beschrijving | AC leidingstuk |
| Aanwezige resten | Eén leidingstuk in asbestcement |
| Asbestmaterialen | <ul style="list-style-type: none"><li>• Buis, koker, leiding, pijp, doorvoer</li></ul> |
| Bindmiddel van asbestmateriaal | Cement |
| Totaal gewicht | 10,00 kg |

**Dringend verwijderen**

- Verwijder het asbestafval.

- Eenvoudige handelingen: mag via doe-het-zelf of door werknemer(s) met opleidingsattest eenvoudige handelingen  
Voldoet aan de voorwaarden om als particulier/ werknemer met opleidingsattest eenvoudige handelingen te verwijderen. Neem de nodige maatregelen om uzelf te beschermen en volg de juiste stappen voor de afvoering van het asbestmateriaal. Meer info vindt u terug op de website van OVAM.

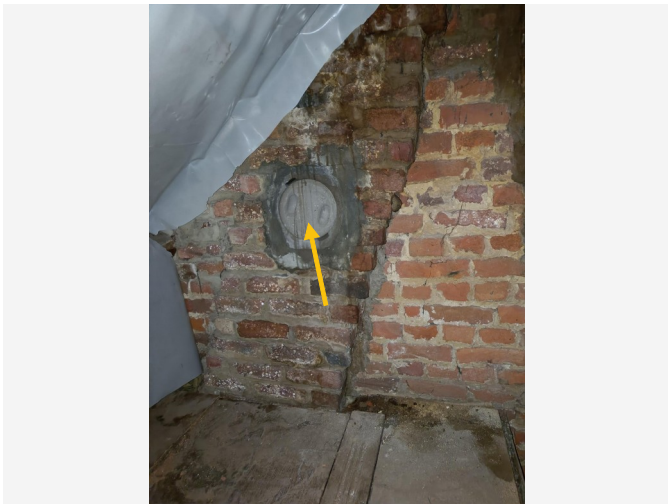
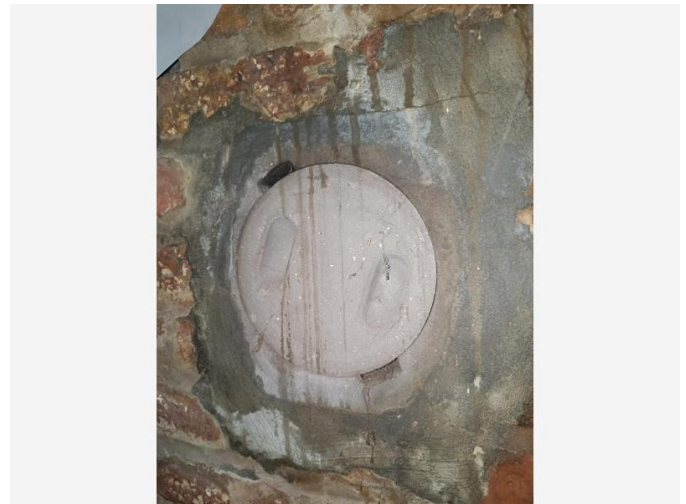
| Eindbeoordeling materiaalrisico | Laag materiaalrisico en/of verlaagde kans op vezelvrijgave |

| Asbestsoort (vezeltype) | Crocidoliet aanwezig |
| Toestand van het materiaal | Onbeschadigd, niet verweerd |

| Beschrijving | Roetluik |
| Asbestmateriaal | Brandwerende afsluiting (prefab geheel) - Luik |

Zorgvuldig beheren

- Zorg voor een veilig beheer. Vermijd het beschadigen van het asbestmateriaal. Controleer de toestand jaarlijks op wijzigingen.

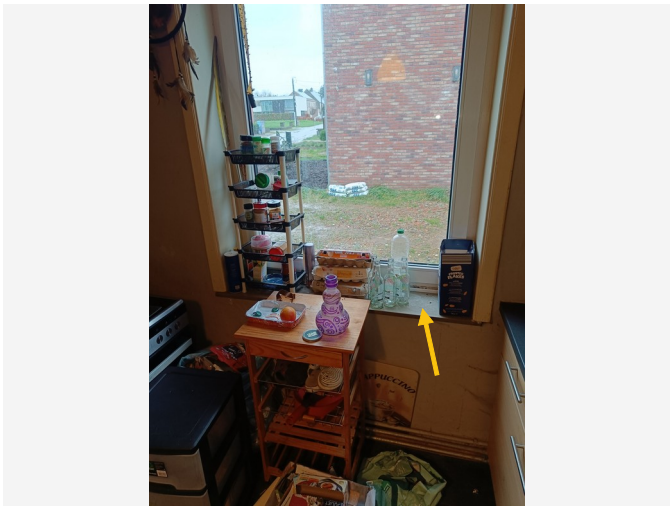
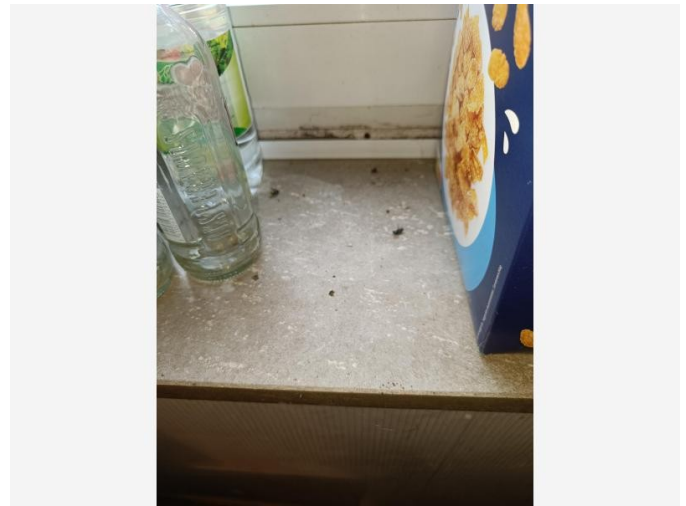
| Eindbeoordeling materiaalrisico | Laag materiaalrisico en/of verlaagde kans op vezelvrijgave |

| Asbestsoort (vezeltype) | Alleen chrysotiel |
| Toestand van het materiaal | Licht beschadigd, licht verweerd. Intact calciumsilicaatmateriaal of categorie III 'gebondenheid' |

| Beschrijving | Massal vensterbank |

Zorgvuldig beheren

- Zorg voor een veilig beheer. Vermijd het beschadigen van het asbestmateriaal. Controleer de toestand jaarlijks op wijzigingen.

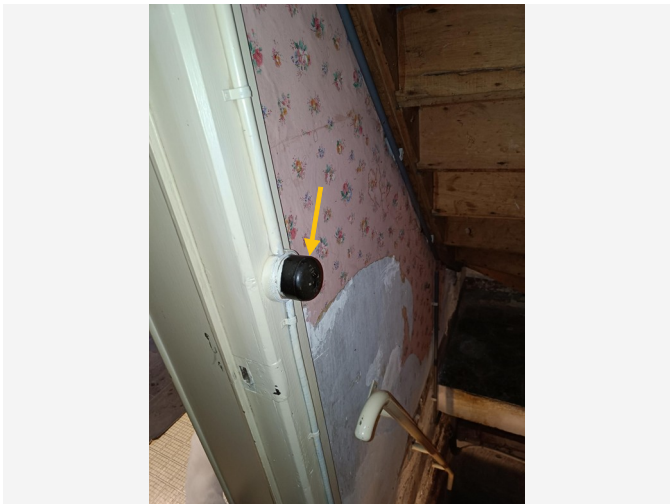
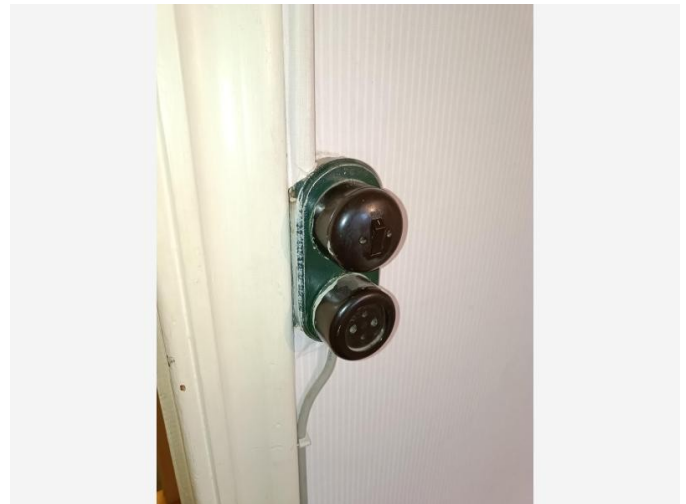
| Eindbeoordeling materiaalrisico | Laag materiaalrisico en/of verlaagde kans op vezelvrijgave |

| Asbestsoort (vezeltype) | Crocidoliet aanwezig |
| Toestand van het materiaal | Onbeschadigd, niet verweerd |

| Beschrijving | Oud elektrisch materiaal (bakeliet) |
| Opmerking | De bakeliet toepassingen bestaan uit lichtschakelaars. |

Zorgvuldig beheren

- Zorg voor een veilig beheer. Vermijd het beschadigen van het asbestmateriaal. Controleer de toestand jaarlijks op wijzigingen.

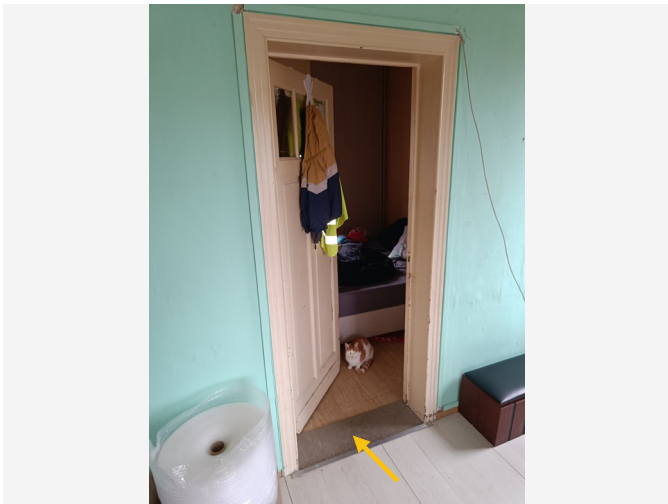
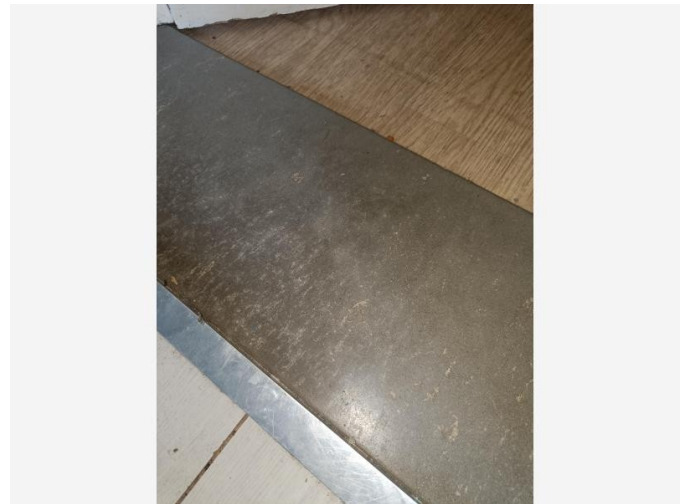
| Eindbeoordeling materiaalrisico | Laag materiaalrisico en/of verlaagde kans op vezelvrijgave |

| Asbestsoort (vezeltype) | Alleen chrysotiel |
| Toestand van het materiaal | Licht beschadigd, licht verweerd. Intact calciumsilicaatmateriaal of categorie III 'gebondenheid' |

| Beschrijving | Massal deurdorpels |

Zorgvuldig beheren

- Zorg voor een veilig beheer. Vermijd het beschadigen van het asbestmateriaal. Controleer de toestand jaarlijks op wijzigingen.

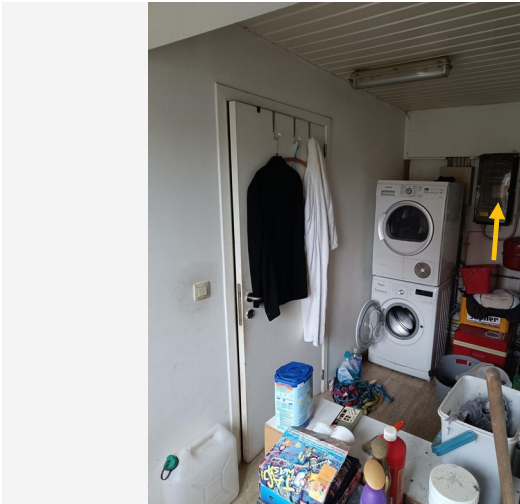
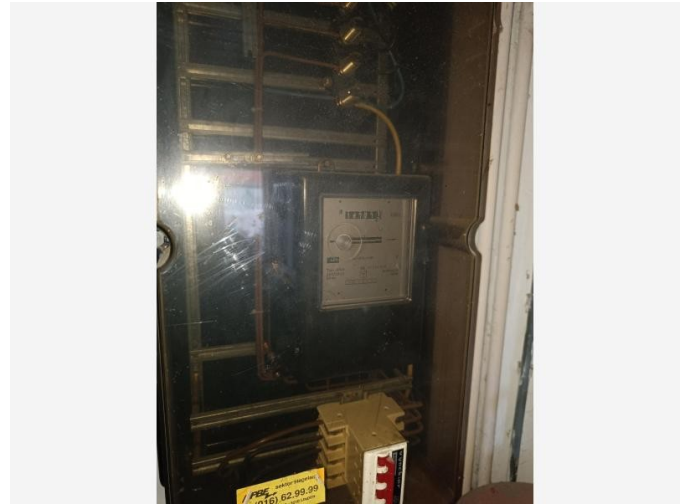
| Eindbeoordeling materiaalrisico | Zeer laag materiaalrisico en/of zeer lage kans op vezelvrijgave |

| Asbestsoort (vezeltype) | Crocidoliet aanwezig |
| Toestand van het materiaal | Onbeschadigd, niet verweerd |

| Beschrijving | Bakeliet elektriciteitsmeter |

Zorgvuldig beheren

- Zorg voor een veilig beheer. Vermijd het beschadigen van het asbestmateriaal. Controleer de toestand jaarlijks op wijzigingen.

- Eenvoudige handelingen: mag via doe-het-zelf of door werknemer(s) met opleidingsattest eenvoudige handelingen  
Laat de elektriciteitsmeter vervangen door een werknemer van uw netbeheerder welke houder is van een opleidingsattest eenvoudige handelingen. Dit zal normaal automatisch gebeuren bij de plaatsing van een digitale meter.

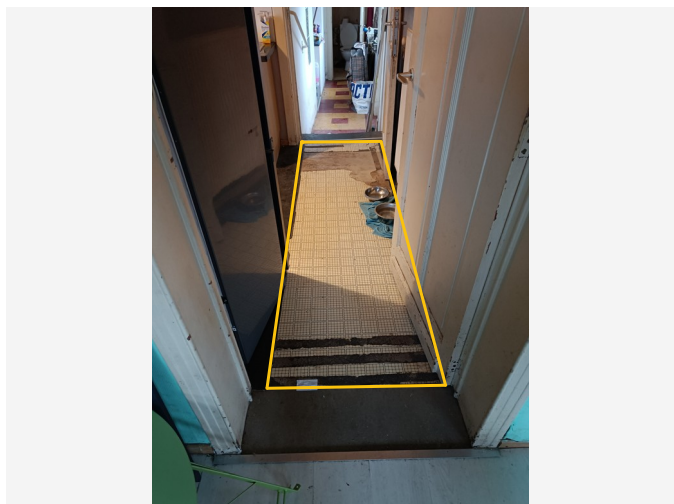
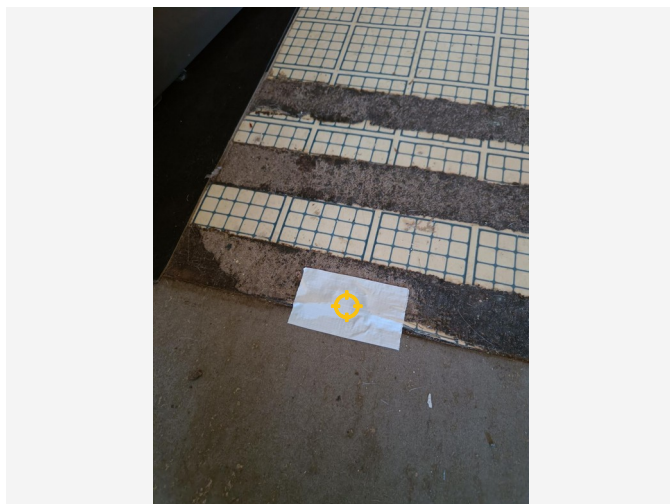
## Fiche 16: Vloerzeil keuken

Geen asbest

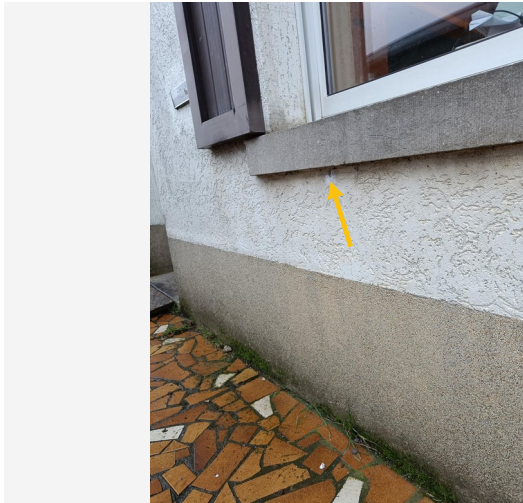
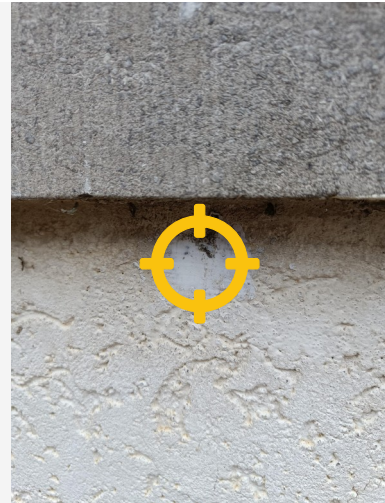
## Fiche 17: Crepi

Geen asbest

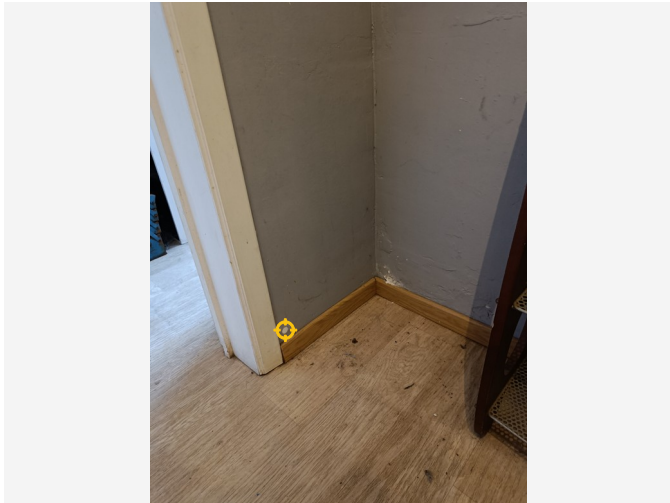
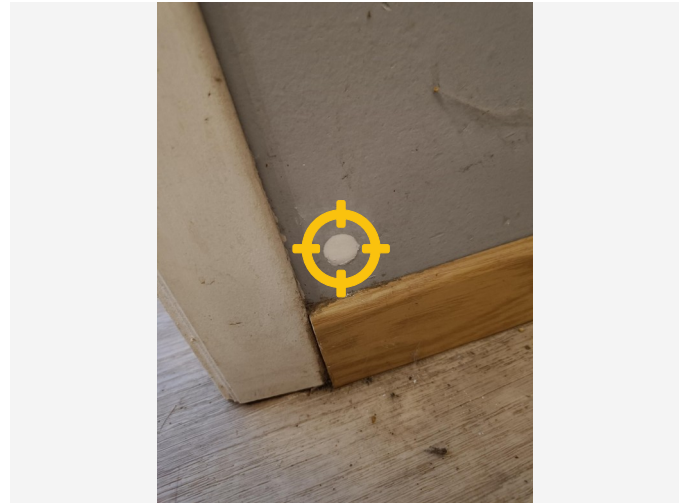
## Fiche 18: Pleisterwerk muren

Geen asbest
