# Asbestinventarisatetest

Heilsborre 23, 1730 Asse

Attestnummer : 20230102-000199.000

**Niet-asbestveilig**

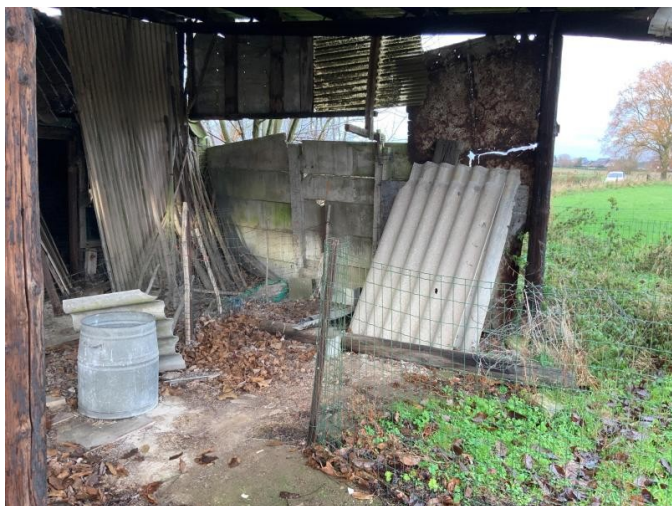
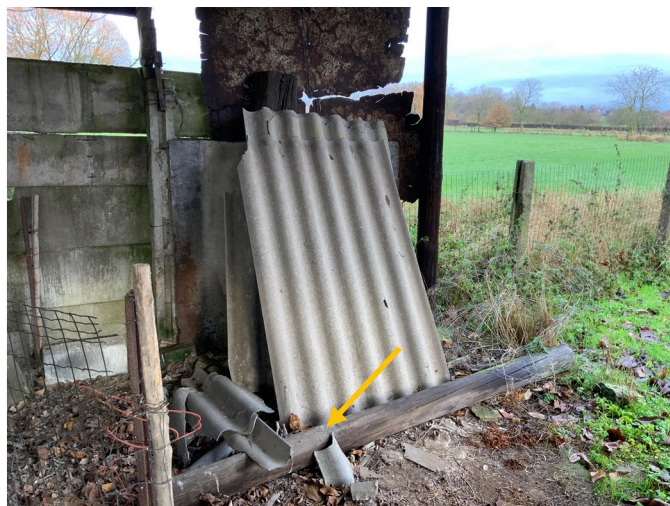
## Fiche 1: Golfplaten

Asbestmateriaal - afvalstof

**Dringend verwijderen**

| Aanwezige resten | Afgebroken platen op grond |

- Verwijder het asbestafval.

- Eenvoudige handelingen: mag via doe-het-zelf of door werknemer(s) met opleidingsattest eenvoudige handelingen  
Kan relatief makkelijk verwijderd worden. Indien platen verweerd: door een erkend verwijderaar

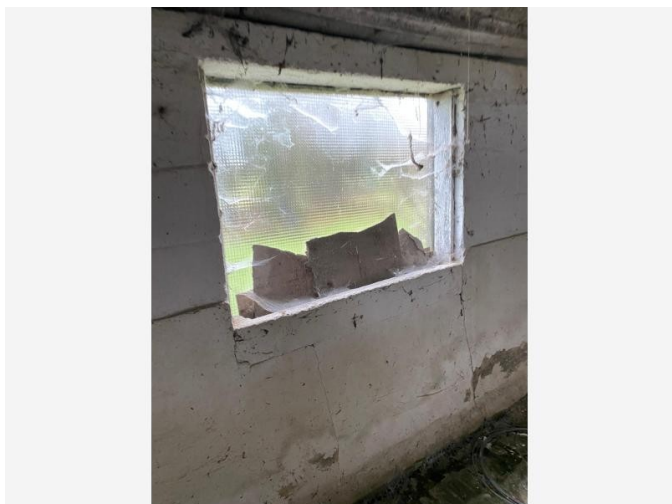
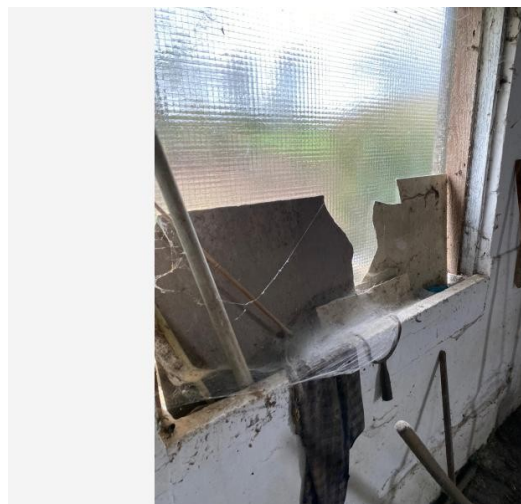
**Dringend verwijderen**

| Beschrijving | Afval Menuiserie platen stal |
| Aanwezige resten | Platen zijn gebroken |

- Scherm in afwachting van verwijdering het asbestafval af van luchtstromingen en verstoring: bijvoorbeeld door het te verpakken, te fixeren, af te dekken, signalisatie - afbakening aan te brengen, ....
- Verwijder het asbestafval.

- Eenvoudige handelingen: enkel door erkend asbestverwijderaar  
Enkel door erkend verwijderaar omdat platen beschadigd zijn

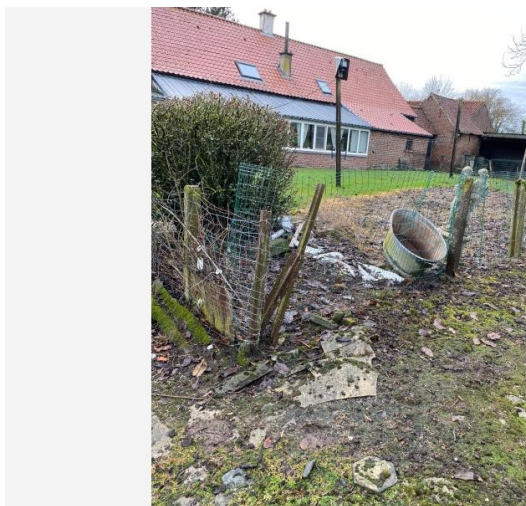
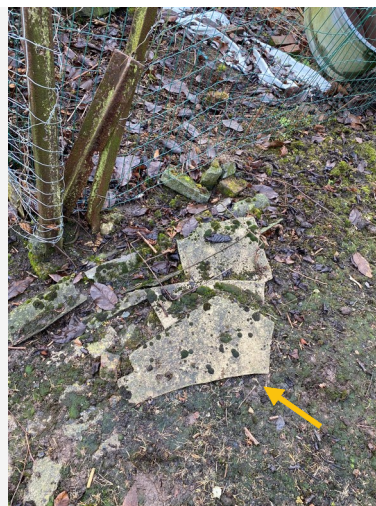
**Dringend verwijderen**

| Beschrijving | Afval Menuiserite platen |
| Aanwezige resten | Platen zijn beschadigd en afgebroken |

- Verwijder het asbestafval.

- Eenvoudige handelingen: enkel door erkend asbestverwijderaar  
Door erkend verwijderaar omdat platen beschadigd en broos zijn

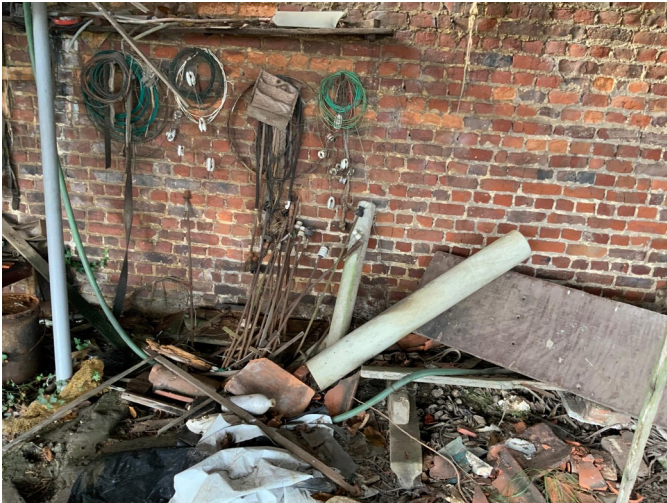
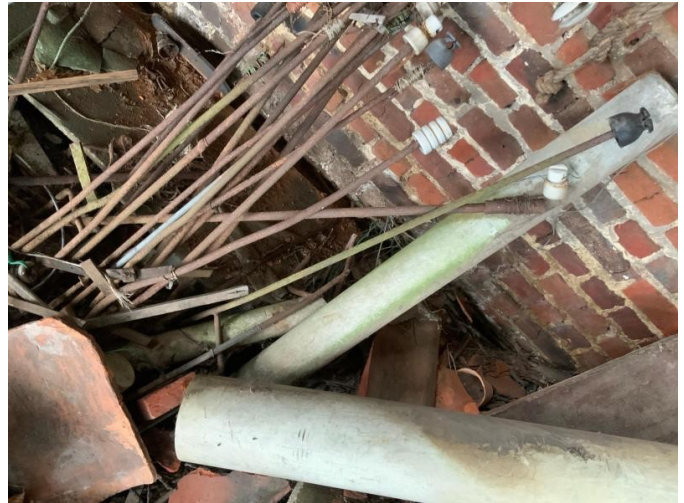
## Fiche 4: Buis in vezelcement

Asbestmateriaal - afvalstof

**Dringend verwijderen**

- Verwijder het asbestafval.

- Eenvoudige handelingen: mag via doe-het-zelf of door werknemer(s) met opleidingsattest eenvoudige handelingen  
Kan makkelijk zelf verwijderd worden indien niet breken. Anders door erkend verwijderaar met opleidingsattest eenvoudige handelingen

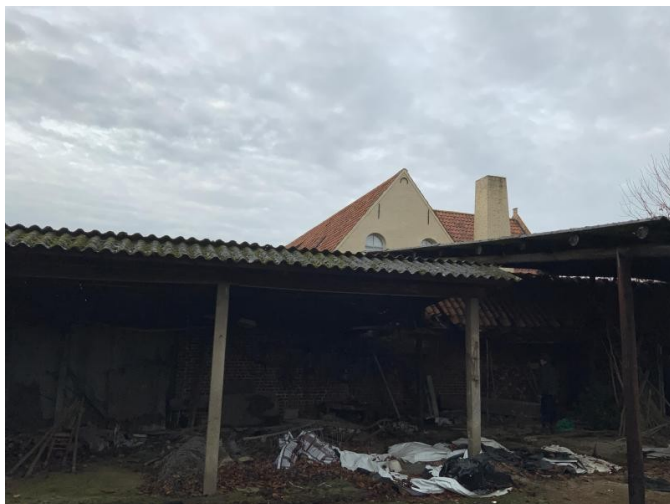
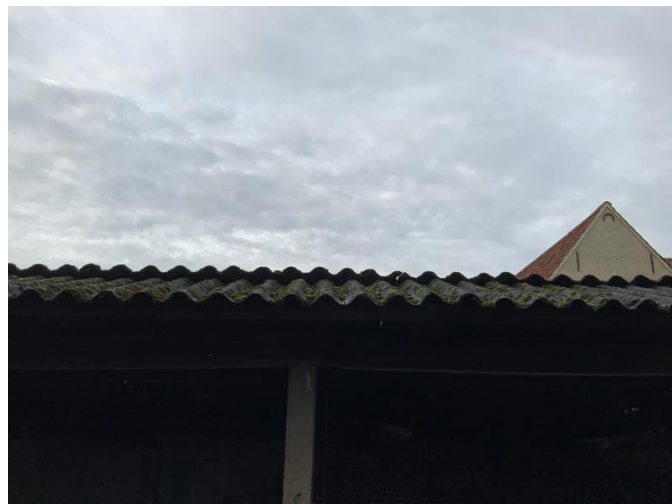
Het asbestmateriaal valt onder de mijlpaal van 2034.

Verwijderen

| Eindbeoordeling materiaalrisico | Verhoogd materiaalrisico en/of verhoogde kans op vezelvrijgave |

| Asbestsoort (vezeltype) | Crocidoliet aanwezig |
| Toestand van het materiaal | Matig beschadigd, matig verweerd |

- Zorg voor een veilig beheer en verwijder dit asbestmateriaal wanneer het bij werken eenvoudig bereikbaar wordt. Controleer de toestand jaarlijks op wijzigingen.
- Hemelwater dat afspoelt van asbestcement daken of gevels kan asbestdeeltjes bevatten. Gebruik het enkel voor gesloten circuits (bv. spoelen toiletten). Reinig na het vervangen van het dak of de gevel de dakgoten en regenwaterput of -ton om asbesthoudend sediment of slib te verwijderen

- Eenvoudige handelingen: enkel door erkend asbestverwijderaar  
Enkel door werknemers met opleidingsattest eenvoudige handelingen. Golfplaten zijn broos en verweerd: opletten bij demonteren

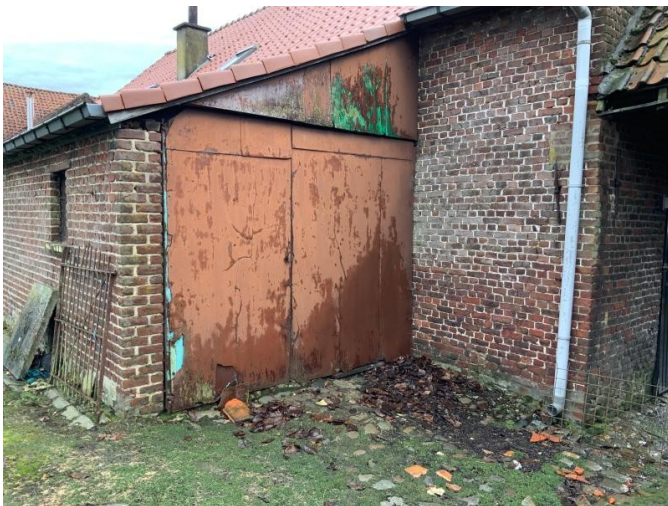
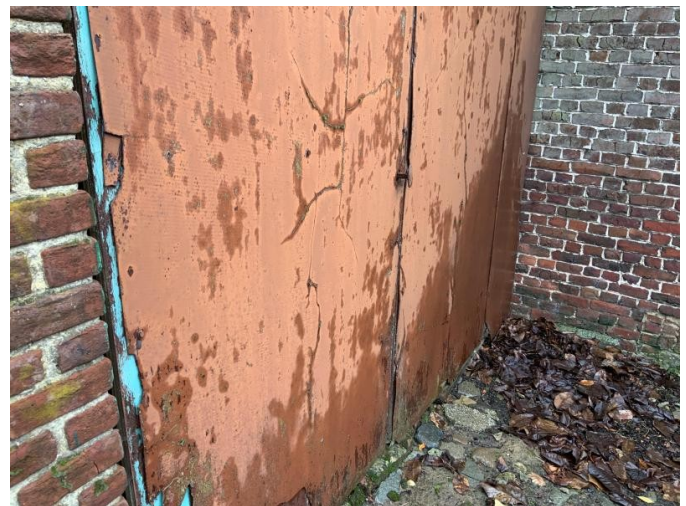
Het asbestmateriaal valt onder de mijlpaal van 2040.

Verwijderen

| Eindbeoordeling materiaalrisico | Verhoogd materiaalrisico en/of verhoogde kans op vezelvrijgave |

| Asbestsoort (vezeltype) | Crocidoliet aanwezig |
| Toestand van het materiaal | Matig beschadigd, matig verweerd |

| Beschrijving | Poort in Menuiserie |

- Verwijder dit asbestmateriaal zo snel mogelijk. Volg de toestand goed op.

- Eenvoudige handelingen: enkel door erkend asbestverwijderaar  
Enkel door werknemers met opleidingsattest eenvoudige handelingen

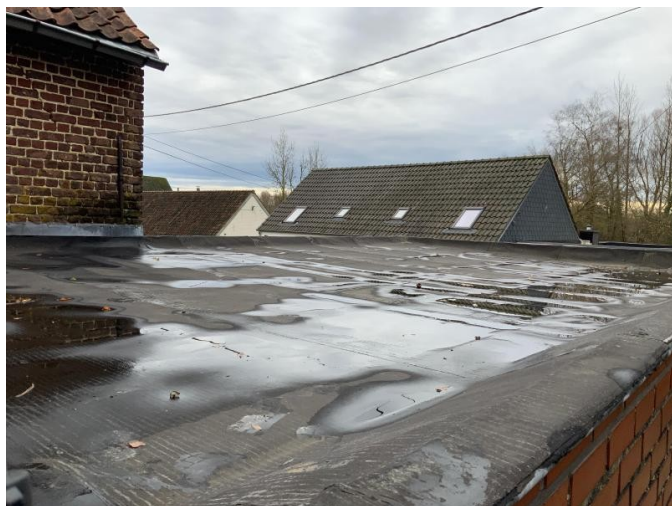
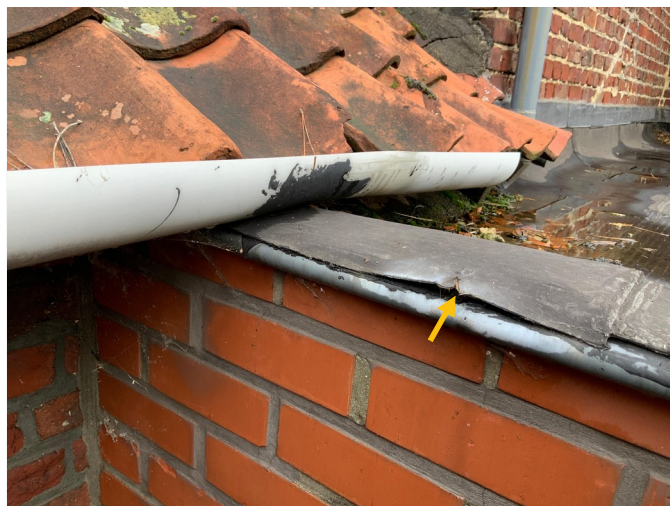
## Fiche 21: Roofing plat dak garage

Geen asbest

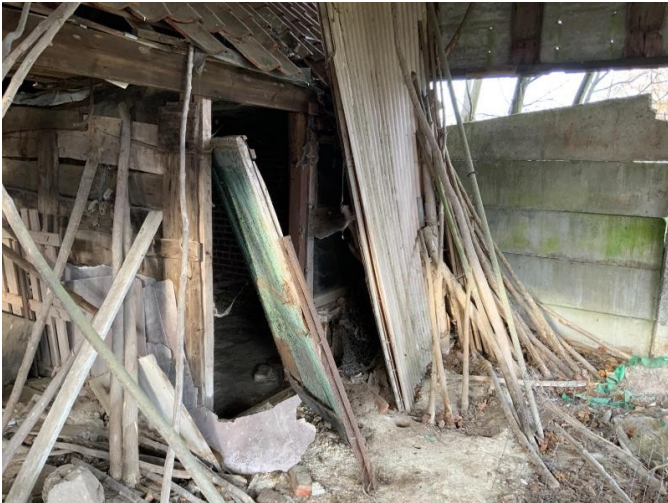
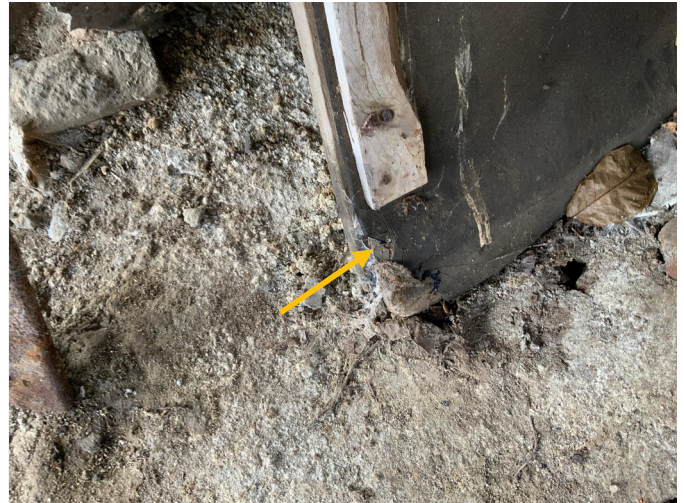
## Fiche 22: Roofing

Geen asbest

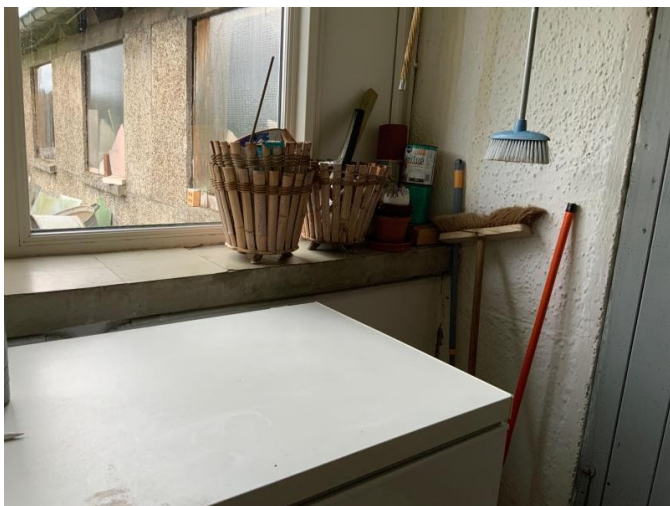
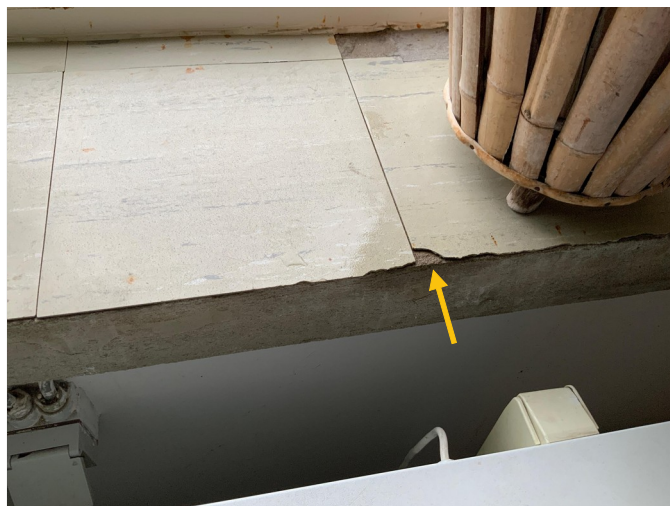
## Fiche 25: Vinyltegels veranda

Geen asbest

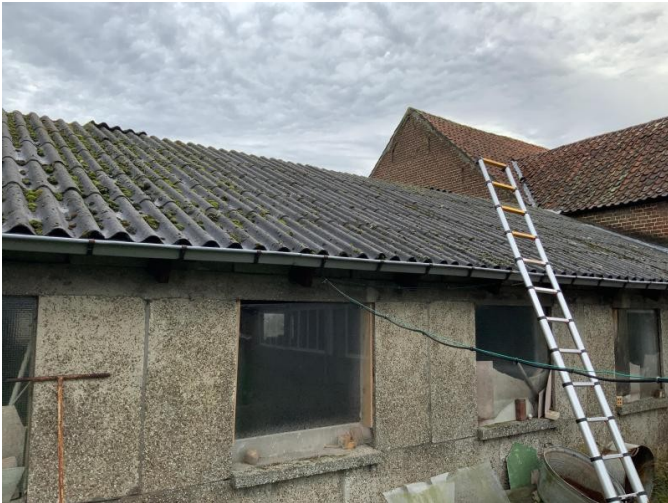
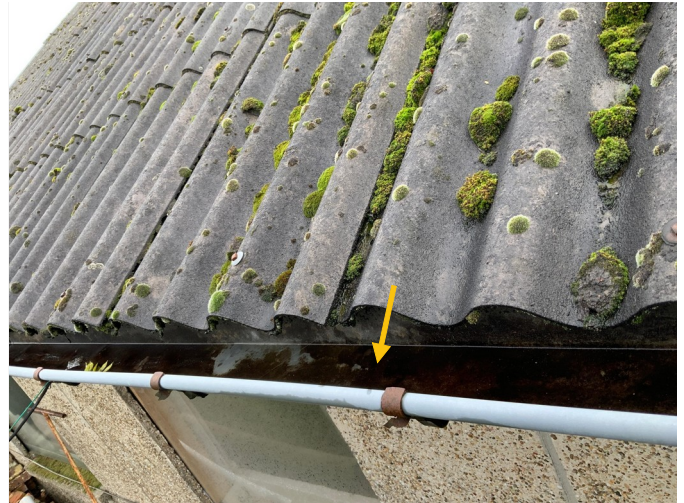
## Fiche 26: Slib dakgoot

Geen asbest
