# Asbestinventarisatetest

Gentsestraat 8, 9520 Sint-Lievens-Houtem

Attestnummer : 20250429-000035.000

Uitgegeven op : 29.04.2025

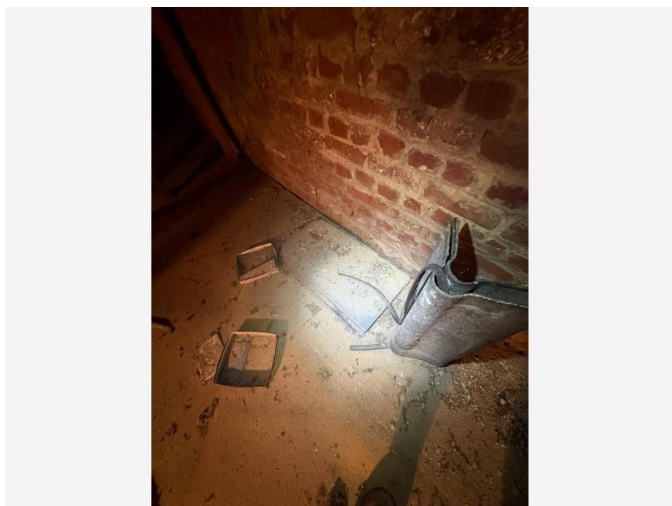
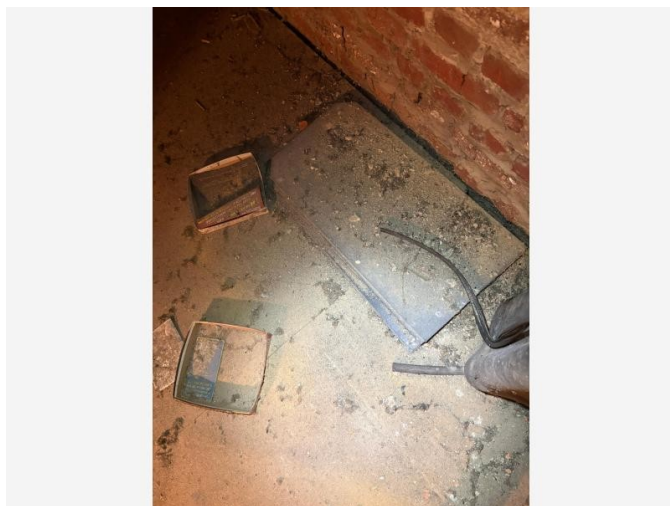
Het asbestmateriaal valt onder de mijlpaal van 2040.

**Dringend verwijderen**

| Beschrijving | Afval |
| Type afvalstof | Betreft stock-voorraad of gedemonteerde asbestmaterialen |
| Primaire drager | Vloer |

- Verwijder het asbestafval.

- Eenvoudige handelingen: mag via doe-het-zelf of door werknemer(s) met opleidingsattest eenvoudige handelingen  
U mag de asbestcement zelf verwijderen. Let op dat het materiaal niet breekt bij verwijdering. Verpak het materiaal in een dubbele plastic en breng het naar het containerpark.

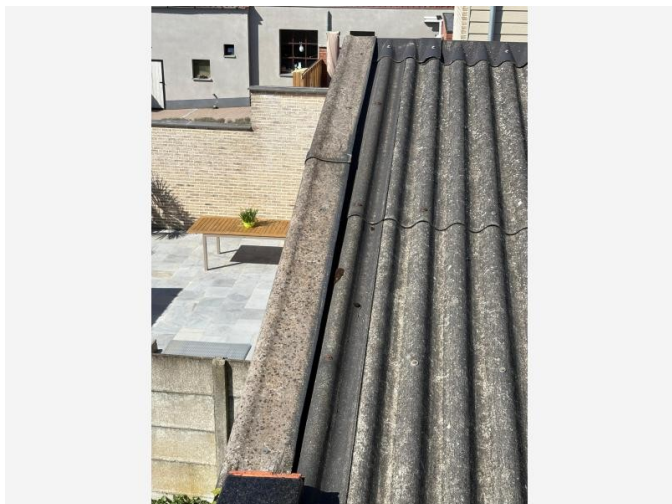
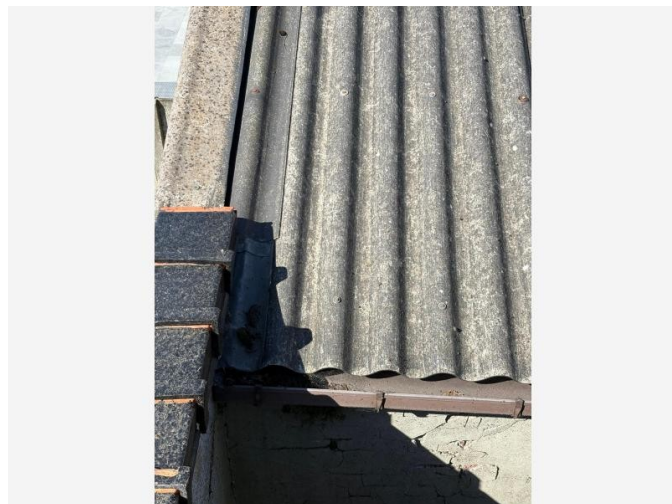
Het asbestmateriaal valt onder de mijlpaal van 2034.

Verwijderen

| Eindbeoordeling materiaalsrisico | Verhoogd materiaalsrisico en/of verhoogde kans op vezelvrijgave |

| Asbestsoort (vezeltype) | Crocidoliet aanwezig |
| Toestand van het materiaal | Matig beschadigd, matig verweerd |

| Beschrijving | Golfplaten en windveer |

- Zorg voor een veilig beheer. Vermijd het beschadigen van het asbestmateriaal. Controleer de toestand jaarlijks op wijzigingen.
- Verwijder dit asbestmateriaal zo snel mogelijk. Volg de toestand goed op.
- Hemelwater dat afspoelt van asbestcement daken of gevels kan asbestdeeltjes bevatten. Gebruik het enkel voor gesloten circuits (bv. spoelen toiletten). Reinig na het vervangen van het dak of de gevel de dakgoten en regenwaterput of -ton om asbesthoudend sediment of slib te verwijderen

- Eenvoudige handelingen: mag via doe-het-zelf of door werknemer(s) met opleidingsattest eenvoudige handelingen  
U mag de asbestcement zelf verwijderen. Let op dat het materiaal niet breekt bij verwijdering. Verpak het materiaal in een dubbele plastic en breng het naar het containerpark.

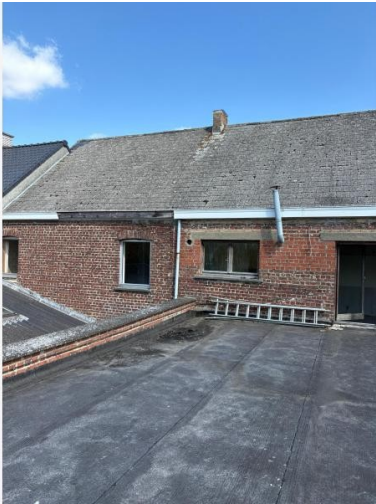
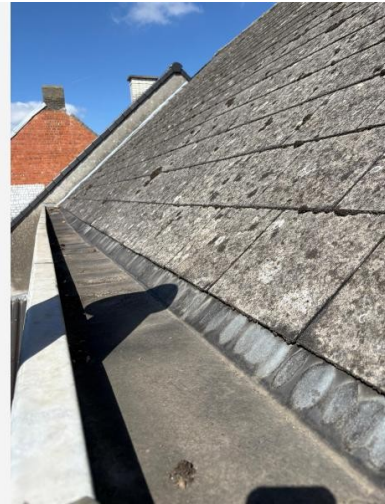
Het asbestmateriaal valt onder de mijlpaal van 2034.

Verwijderen

| Eindbeoordeling materiaalisico | Verhoogd materiaalisico en/of verhoogde kans op vezelvrijgave |

| Asbestsoort (vezeltype) | Alleen chrysotiel |
| Toestand van het materiaal | Matig beschadigd, matig verweerd |

| # | Type | Referentie | Resultaat |
|---|---|---|---|
| 3.1 | Puntmonster | GEN002 | Chrysotiel |

| Beschrijving | Leien en nokken |

- Zorg voor een veilig beheer. Vermijd het beschadigen van het asbestmateriaal. Controleer de toestand jaarlijks op wijzigingen.
- Verwijder dit asbestmateriaal zo snel mogelijk. Volg de toestand goed op.
- Hemelwater dat afspoelt van asbestcement daken of gevels kan asbestdeeltjes bevatten. Gebruik het enkel voor gesloten circuits (bv. spoelen toiletten). Reinig na het vervangen van het dak of de gevel de dakgoten en regenwaterput of -ton om asbesthoudend sediment of slib te verwijderen

- Eenvoudige handelingen: mag via doe-het-zelf of door werknemer(s) met opleidingsattest eenvoudige handelingen  
U mag de asbestcement zelf verwijderen. Let op dat het materiaal niet breekt bij verwijdering. Verpak het materiaal in een dubbele plastic en breng het naar het containerpark.

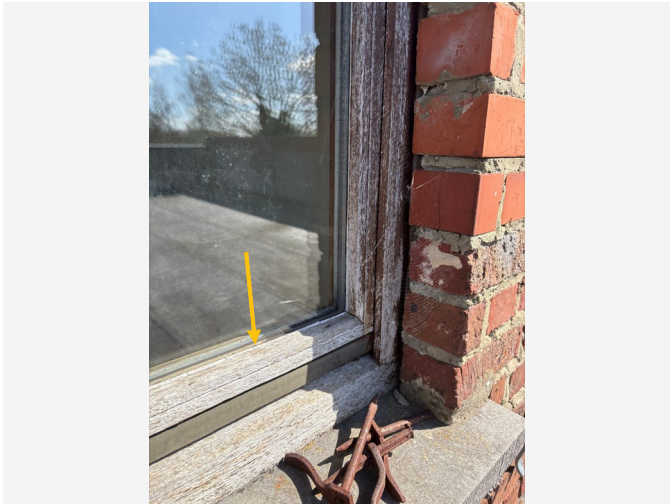
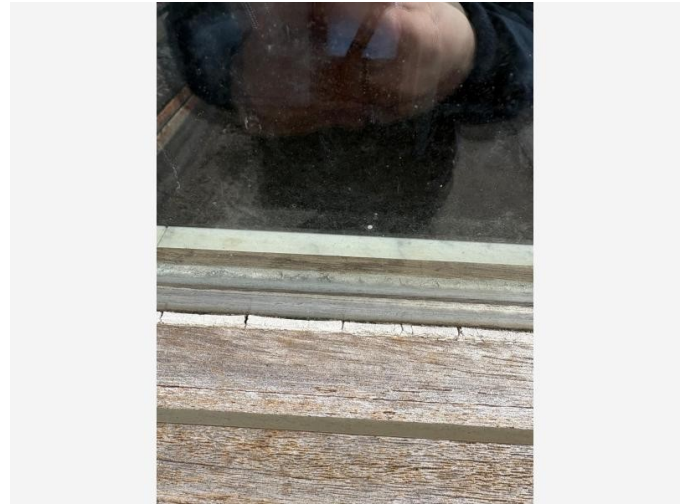
Het asbestmateriaal valt onder de mijlpaal van 2040.

Verwijderen

| Eindbeoordeling materiaalarisico | Verhoogd materiaalarisico en/of verhoogde kans op vezelvrijgave |

| Toestand van het materiaal | Matig beschadigd, matig verweerd |

| # | Type | Referentie | Resultaat |
|---|---|---|---|
| 4.1 | Puntmonster | GEN004 | Chrysotiel |
| 4.2 | Puntmonster | GEN005 | Chrysotiel |

| Beschrijving | Mastiek in raam |

- Zorg voor een veilig beheer. Vermijd het beschadigen van het asbestmateriaal. Controleer de toestand jaarlijks op wijzigingen.
- Verwijder dit asbestmateriaal zo snel mogelijk. Volg de toestand goed op.

- Eenvoudige handelingen: mag via doe-het-zelf of door werknemer(s) met opleidingsattest eenvoudige handelingen  
Verwijder het raam in zijn geheel.

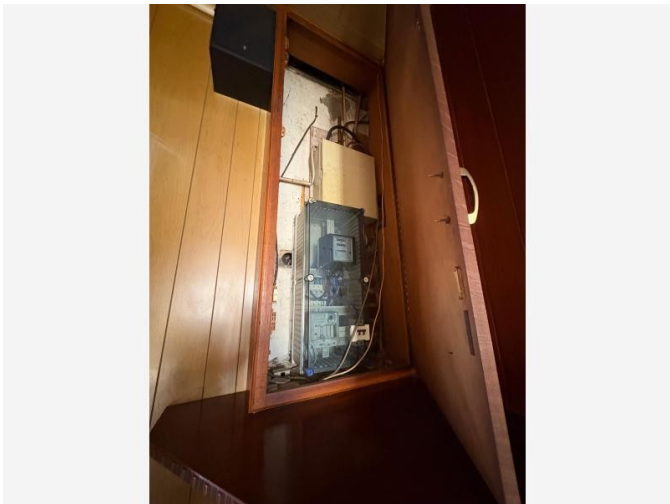
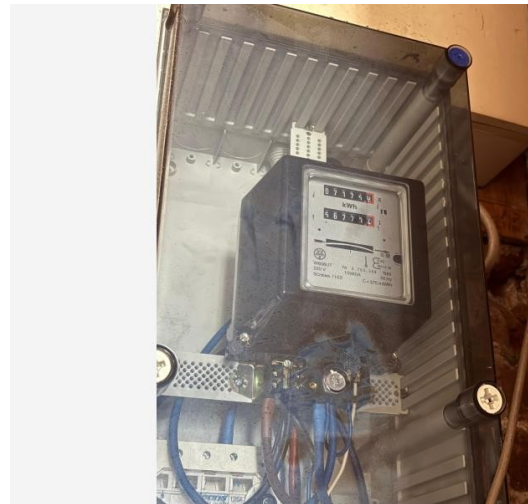
Het asbestmateriaal valt onder de mijlpaal van 2040.

Zorgvuldig beheren

| Eindbeoordeling materiaalarisico | Laag materiaalarisico en/of verlaagde kans op vezelvrijgave |

| Asbestsoort (vezeltype) | Crocidoliet aanwezig |

| Beschrijving | Bakeliet |
| Opmerking | <p>Er werd bakeliet aangetroffen in de tellerkast in de woonkamer = dient verwijderd te worden door netbeheerder én bakeliet in de berging achteraan (een schakelaar).</p> <p>Aangegeven hoeveelheden en gewichten berusten louter op grove inschatting en kunnen niet gebruikt worden in het kader van een meetstaat voor werken.</p> |

- Zorg voor een veilig beheer. Vermijd het beschadigen van het asbestmateriaal. Controleer de toestand jaarlijks op wijzigingen.

Tellerkast: De bakelieten teller dient verwijderd te worden door de netbeheerder.

Schakelaar in berging: bakeliet is niet bemonsterbaar aan de hand van niet-destructief onderzoek. Het materiaal is bijgevolg verdacht. Het kan worden verwijderd aan de hand van eenvoudige handelingen. Verpak de materialen in een dubbele plastic en voer het weg naar het containerpark

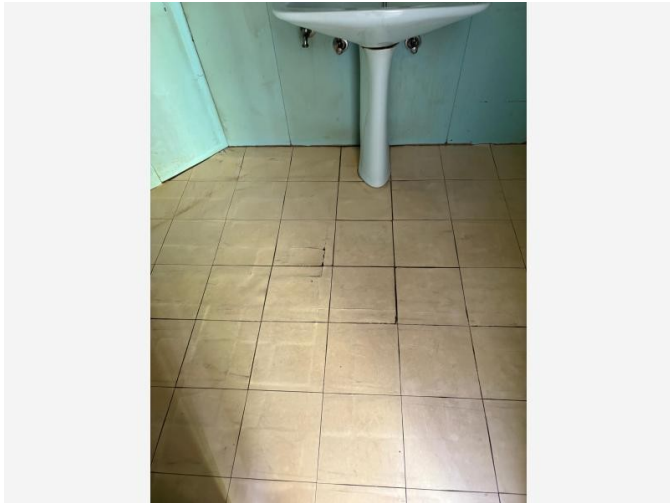
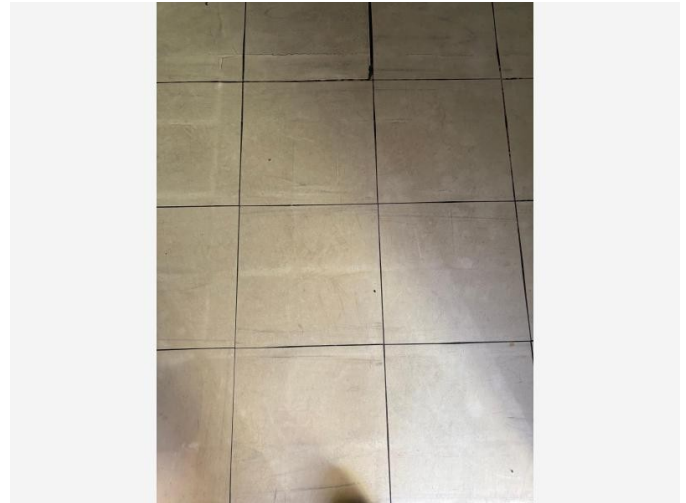
## Fiche 19: Vinyltegels

Geen asbest

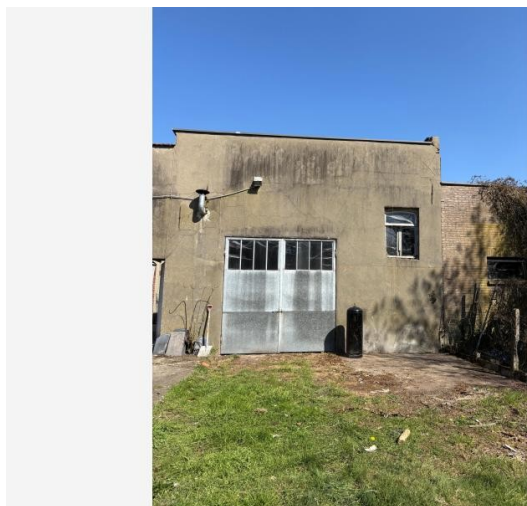
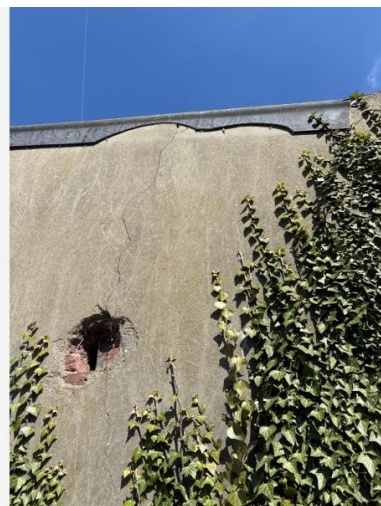
## Fiche 21: Cementering

Geen asbest
