# Asbestinventarisatattest

Wijngaardstraat 68, 3390 Tielt-Winge

Attestnummer : 20251016-000405.000

Uitgegeven op : 16.10.2025

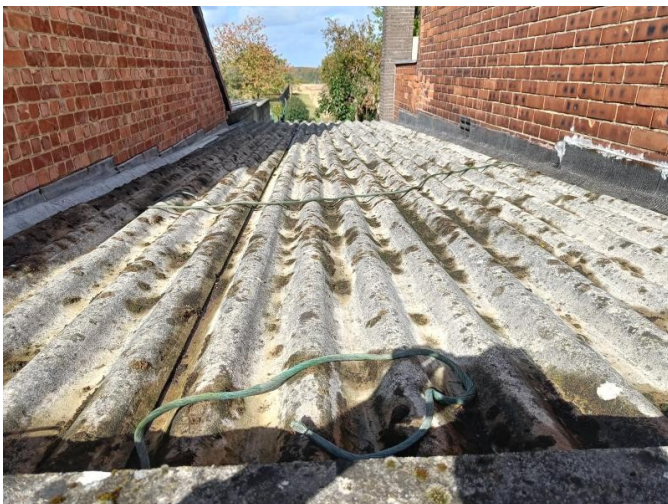
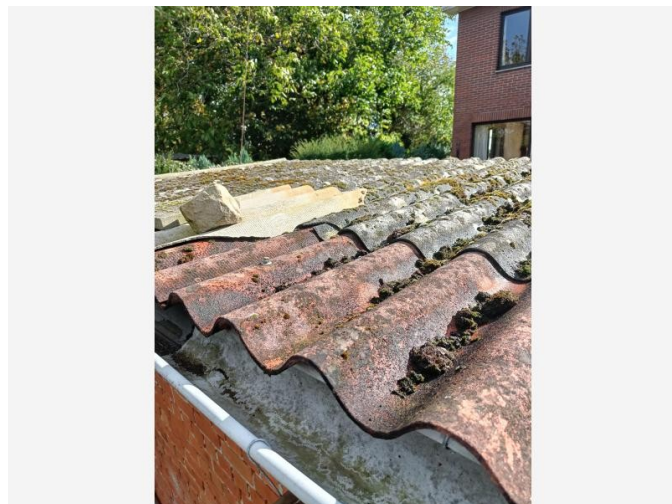
| Eindbeoordeling materiaalrisico | Hoog materiaalrisico en/of hoge kans op vezelvrijgave |

| Asbestsoort (vezeltype) | Crocidoliet aanwezig |
| Toestand van het materiaal | Matig beschadigd, matig verweerd |

| Beschrijving | Golfplaten |
| Hoeveelheid (oppervlakte - aantal) | • 36,50 m <sup>2</sup> - 1 stuk |

**Dringend verwijderen**

- Verwijder dit asbestmateriaal zo snel mogelijk. Volg de toestand goed op.
- Hemelwater dat afspoelt van asbestcement daken of gevels kan asbestdeeltjes bevatten. Gebruik het enkel voor gesloten circuits (bv. spoelen toiletten). Reinig na het vervangen van het dak of de gevel de dakgoten en regenwaterput of -ton om asbesthoudend sediment of slib te verwijderen
- Voer bijkomende staalname(s) uit.

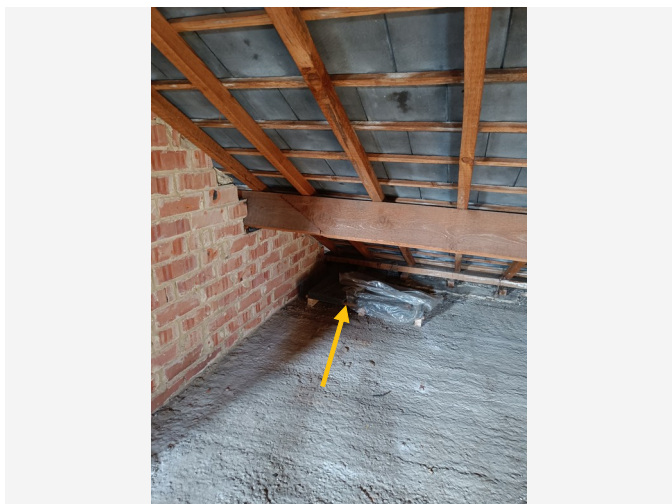
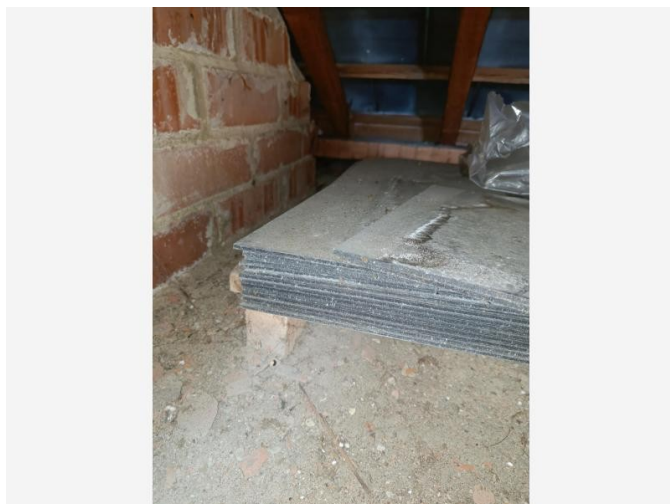
| Beschrijving | Stock dakleien |
| Hoeveelheid (gewicht - aantal) | <ul style="list-style-type: none"><li>100,00 kg - 1 stuk</li></ul> |

**Dringend verwijderen**

- Verwijder het asbestafval.

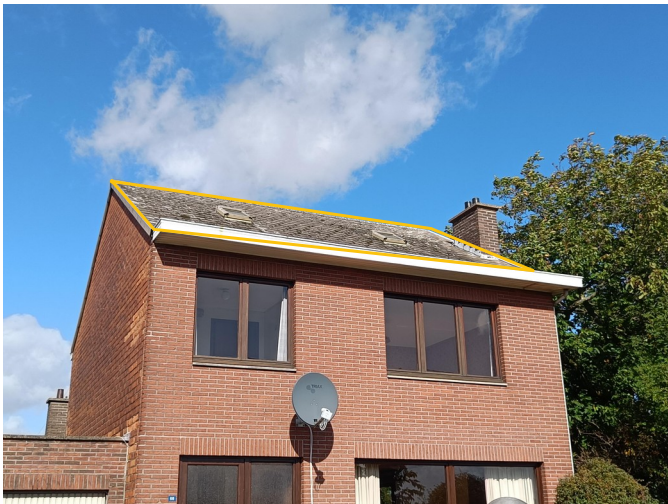
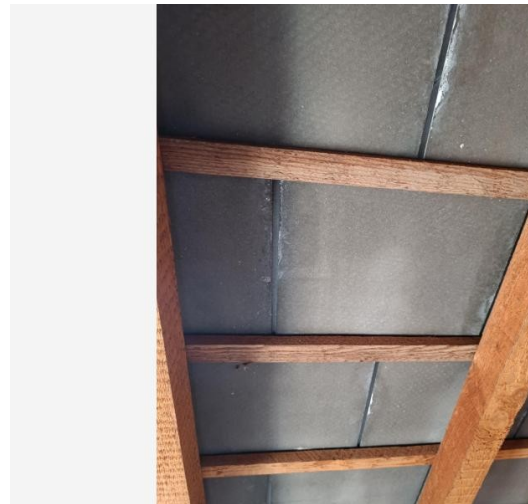
| Eindbeoordeling materiaalrisico | Hoog materiaalrisico en/of hoge kans op vezelvrijgave |
| Opmerking | De dakleien zijn vrij aan de binnenlucht gezien er geen onderdak aanwezig is. |

| Asbestsoort (vezeltype) | Crocidoliet aanwezig |
| Toestand van het materiaal | Matig beschadigd, matig verweerd |

| Beschrijving | Dakleien |

**Dringend verwijderen**

- Verwijder dit asbestmateriaal zo snel mogelijk. Volg de toestand goed op.
- Hemelwater dat afspoelt van asbestcement daken of gevels kan asbestdeeltjes bevatten. Gebruik het enkel voor gesloten circuits (bv. spoelen toiletten). Reinig na het vervangen van het dak of de gevel de dakgoten en regenwaterput of -ton om asbesthoudend sediment of slib te verwijderen
- Voer bijkomende staalname(s) uit.

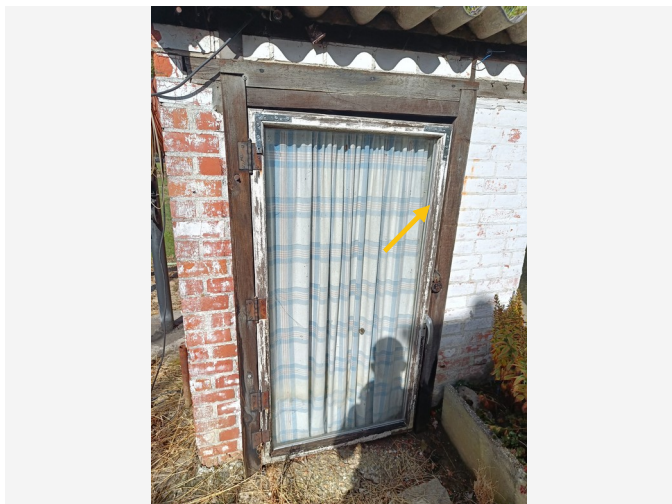
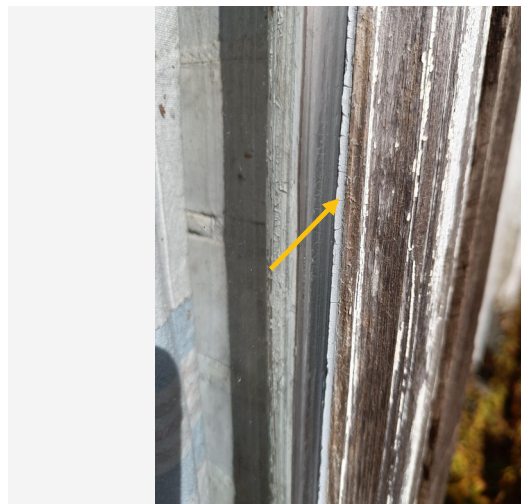
| Opmerking | De hoeveelheid betreft slechts een ruwe schatting. |

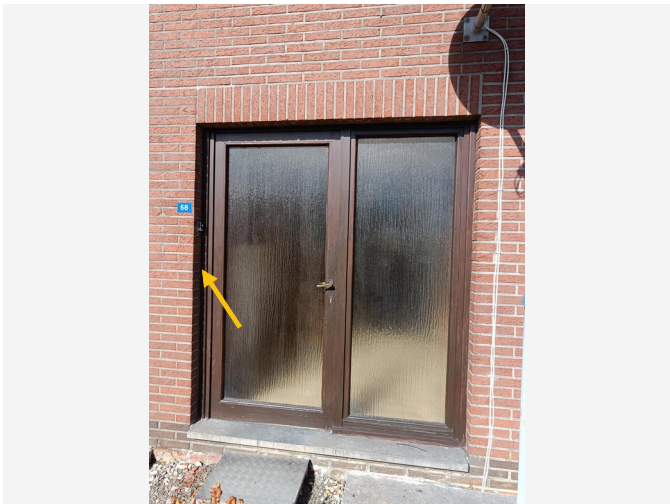
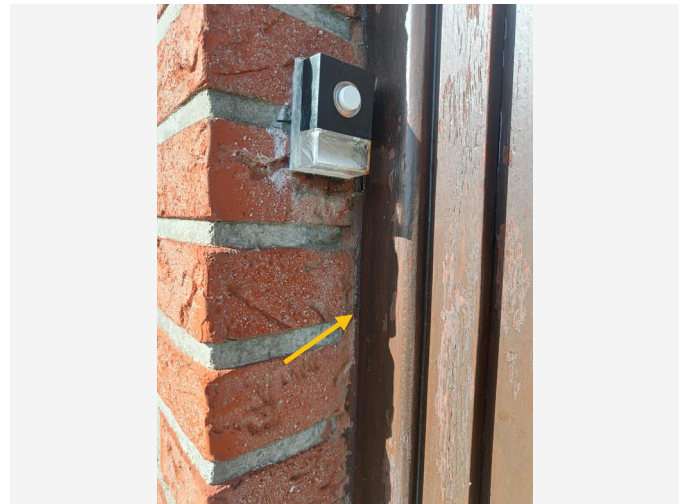
| Opmerking | De mastiek/ kit bevindt zich tussen het schrijnwerk en het glas. |

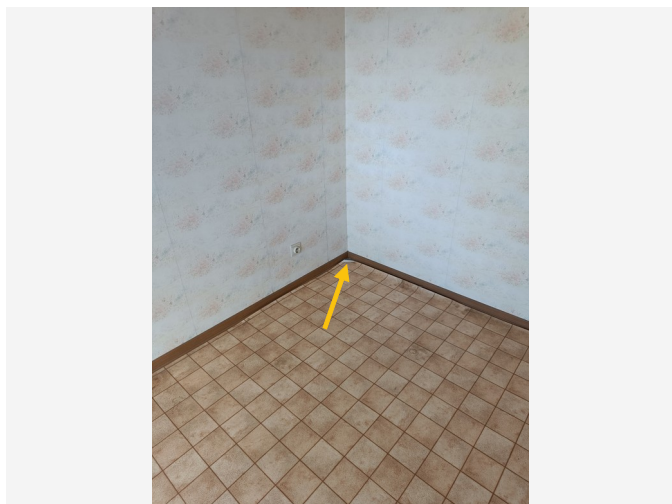
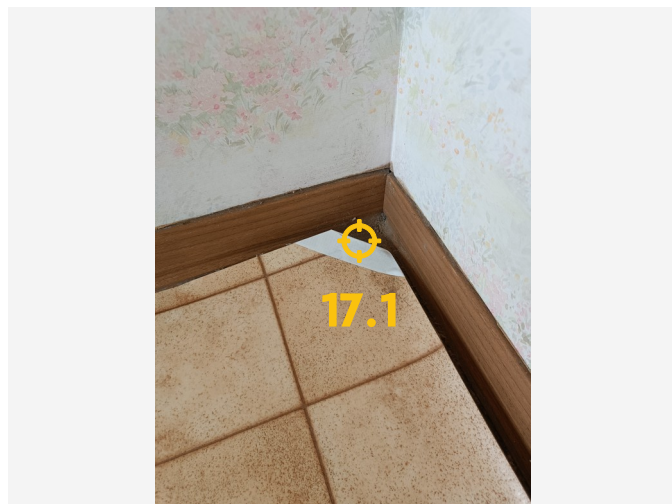
## Fiche 17: Vloerzeil

Geen asbest

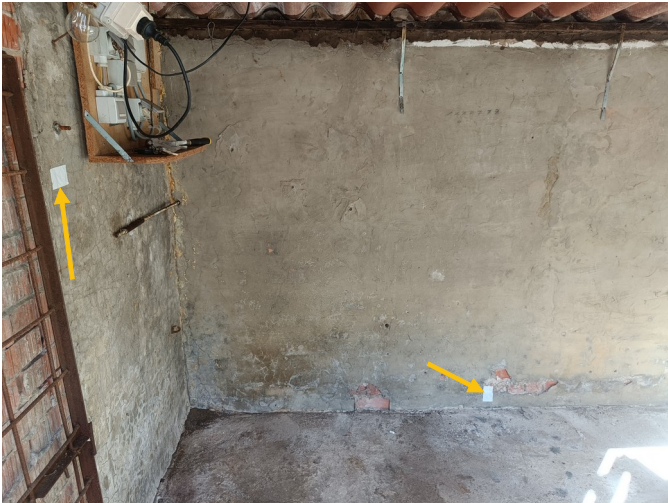
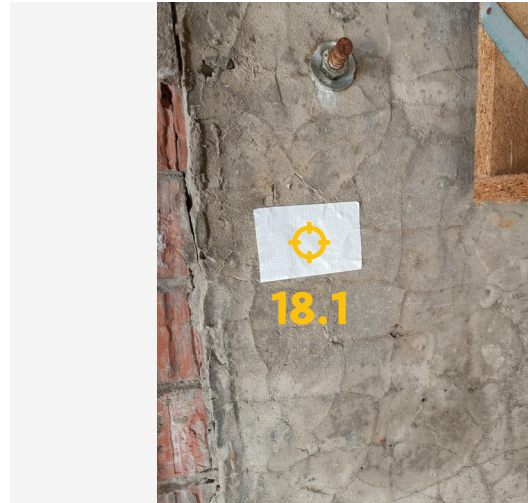
## Fiche 18: Cementering

Geen asbest
