# Asbestinventarisatetest

Kapelstraat 37, 2280 Grobbendonk

Attestnummer : **20250207-000118.000**

Uitgegeven op : **07.02.2025**

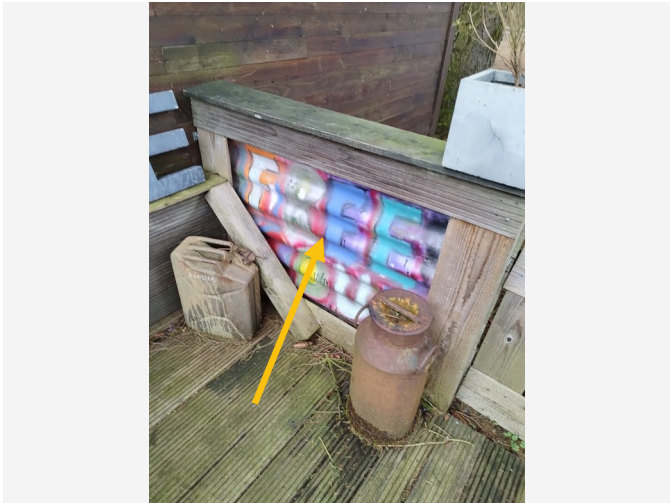
De golfplaat aan de schutting van de poort is een metalen golfplaat (niet verdacht). Dit is visueel en auditief vastgesteld.

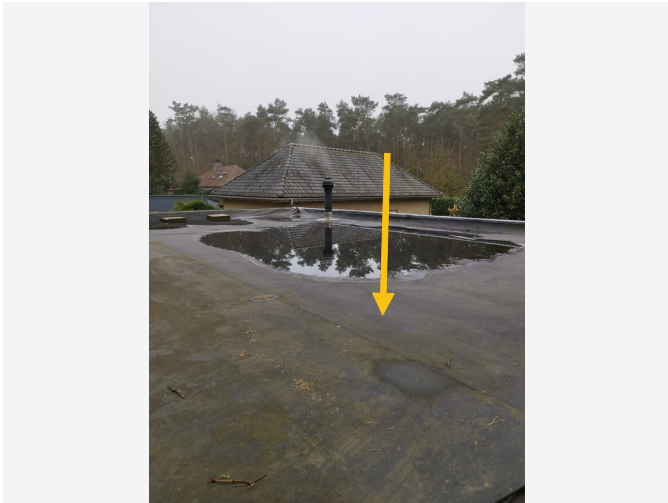
De dakbedekking van de bungalow bestaat uit EPDM (niet verdacht).

Het is niet duidelijk of er asbestverdachte onderlagen aanwezig . Het is aangewezen om extra controle uit te voeren tot op de drager bij eventuele renovatiewerken.

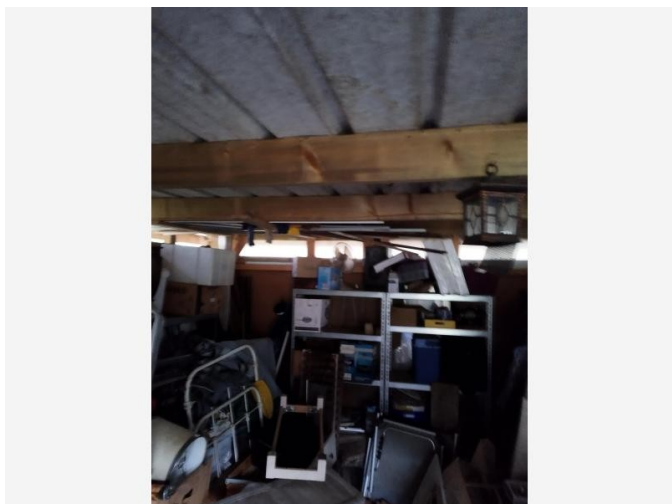
Er zijn geen asbestverdachte/houdende materialen/toepassingen vastgesteld in de garage.

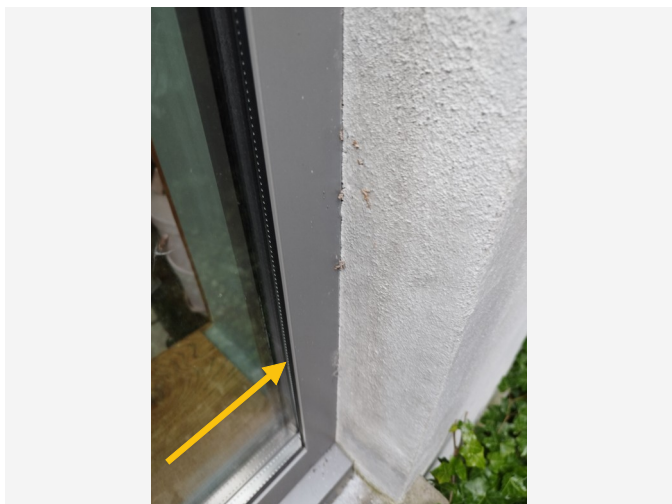
De gebruikte siliconen kit is niet asbestverdacht.

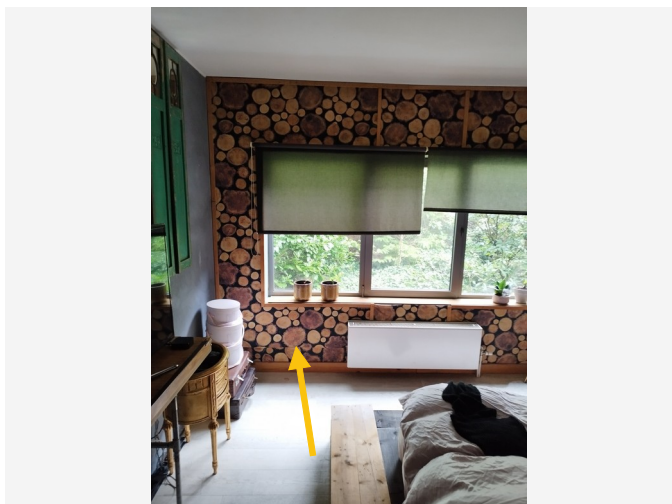
Het grootste deel van de binnenwanden in de bungalow zijn afgewerkt met valse wanden. Het is niet duidelijk of er pleisterwerk/asbestverdacht materiaal aanwezig is achter deze valse wanden, het is aangewezen om bijkomend onderzoek uit te voeren bij werken.

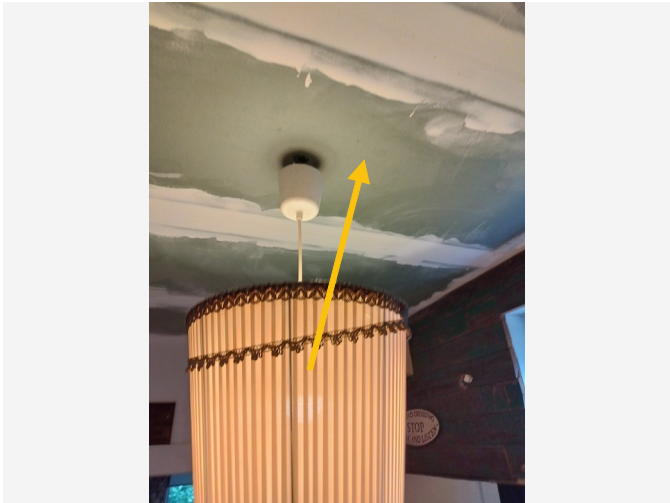
Een deel van de plafonds in de bungalow bestaan uit gipsplaten. Zonder destructieve handeling is het niet mogelijk om na te gaan of er asbesthoudende materialen aanwezig zijn achter de plafondafwerking. Als bij sloop of renovatie blijkt dat er boven dit plafond nog pleisterwerk aanwezig is, moet dit bemonsterd worden.

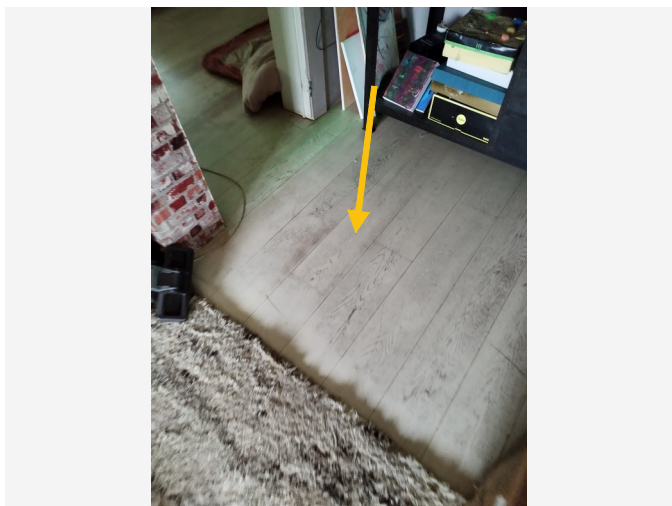
In het verleden werd asbesthoudende zwarte lijm gebruikt voor het vastlijmen van parkettegels/vloer .

Er was geen zichtbare schade om dit vast te stellen zonder destructief onderzoek.

Bij renovatie extra controle uitvoeren.

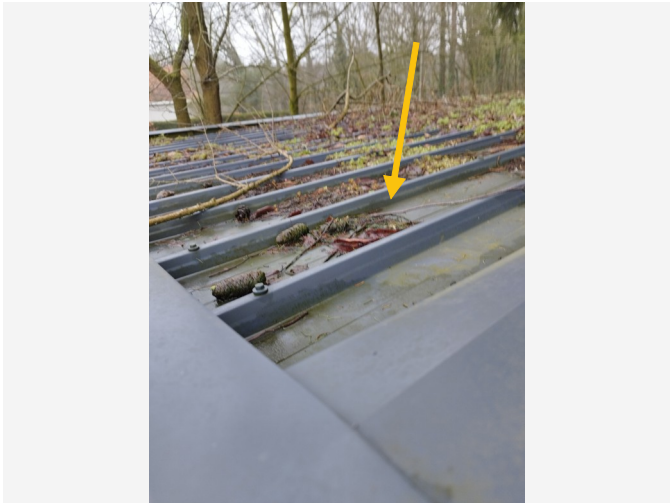
Het dak van de garage bestaat uit steeldeck platen (niet verdacht).

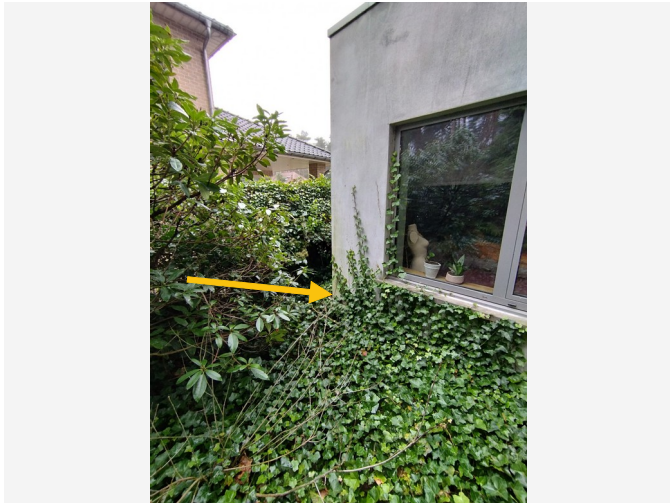
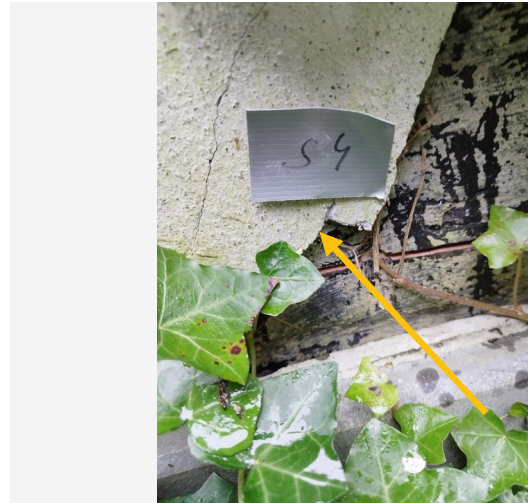
## Fiche 11: crepi

Geen asbest

| # | Type | Referentie | Resultaat |
|---|---|---|---|
| 11.1 | Puntmonster | S4. | Geen asbest |

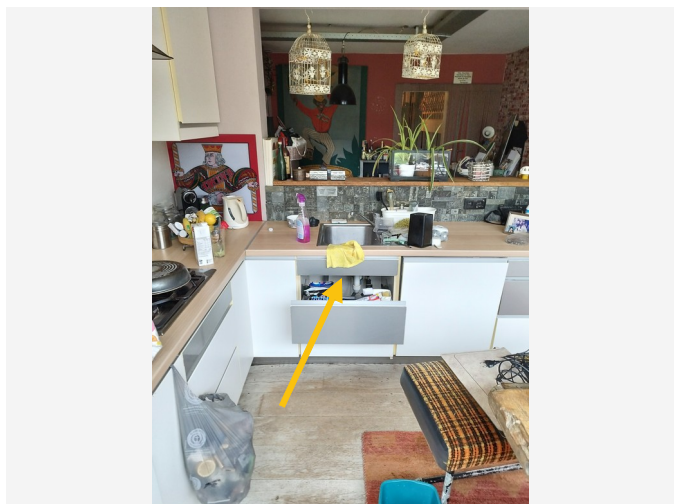
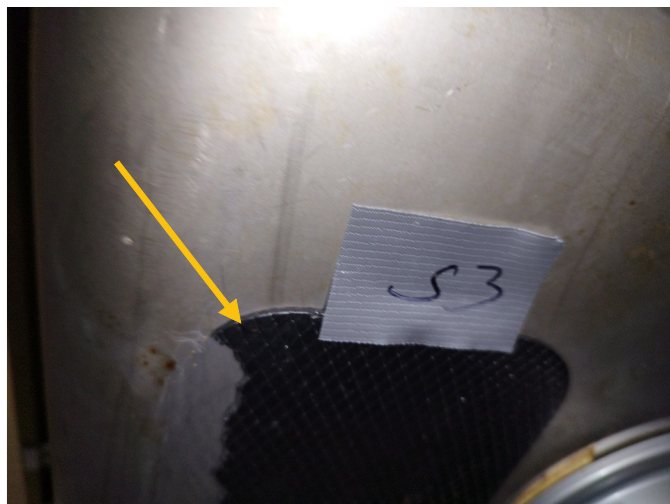
Geen asbest

| # | Type | Referentie | Resultaat |
|---|---|---|---|
| 12.1 | Puntmonster | S3. | Geen asbest |

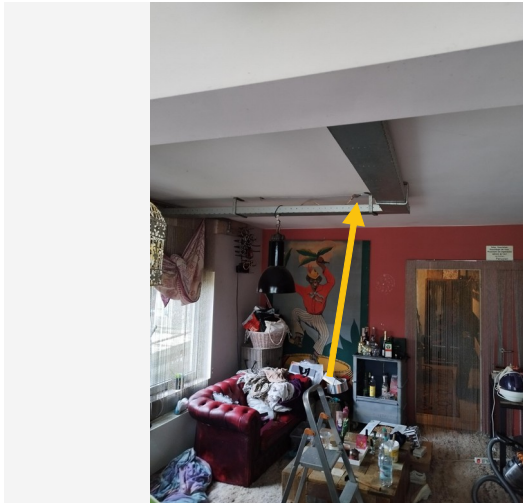
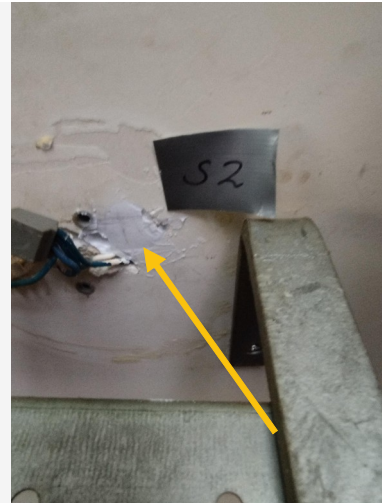
## Fiche 13: Plafondpleister

Geen asbest

| # | Type | Referentie | Resultaat |
|---|---|---|---|
| 13.1 | Mengmonster | S2. | Geen asbest |
