# Asbestinventarisatattest

Warande 88, 9660 Brakel

Attestnummer : 20251114-000050.001

**Niet-asbestveilig**

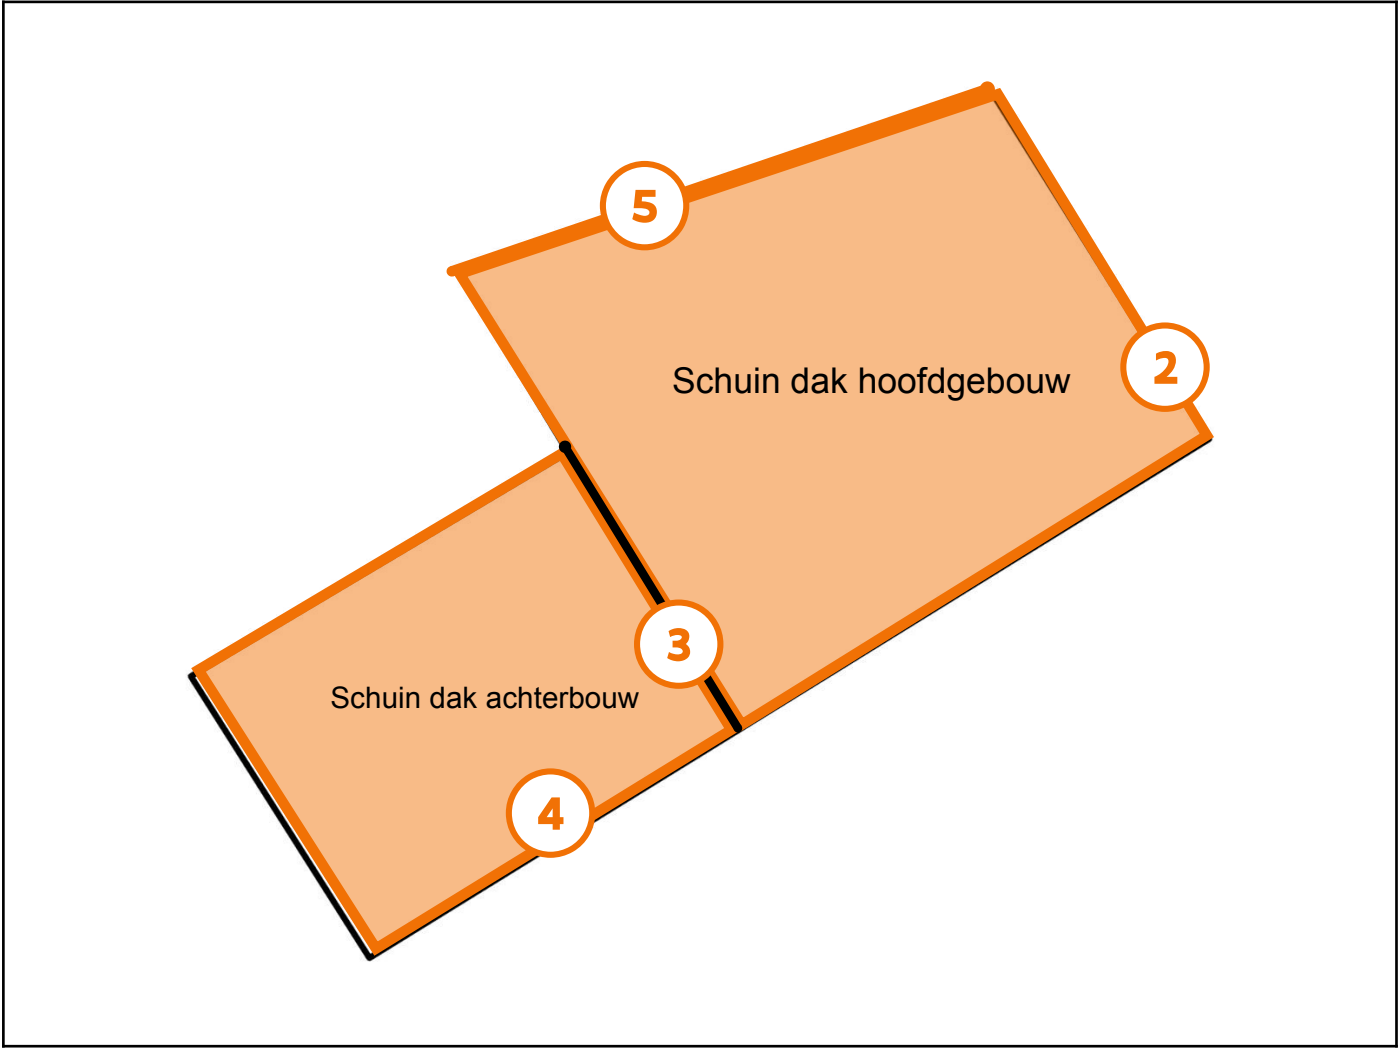
# Plan 1.1: Plan dak

| Beschrijving | Type | Actie |
|---|---|---|
| 2. Leien dak hoofdgebouw | Asbestmateriaal | Verwijderen |
| 3. Leien dak achterbouw | Asbestmateriaal | Verwijderen |
| 4. Rookgaskanaal achterbouw | Asbestmateriaal | Verwijderen |
| 5. Leien zijgevel hoofdgebouw | Asbestmateriaal | Verwijderen |

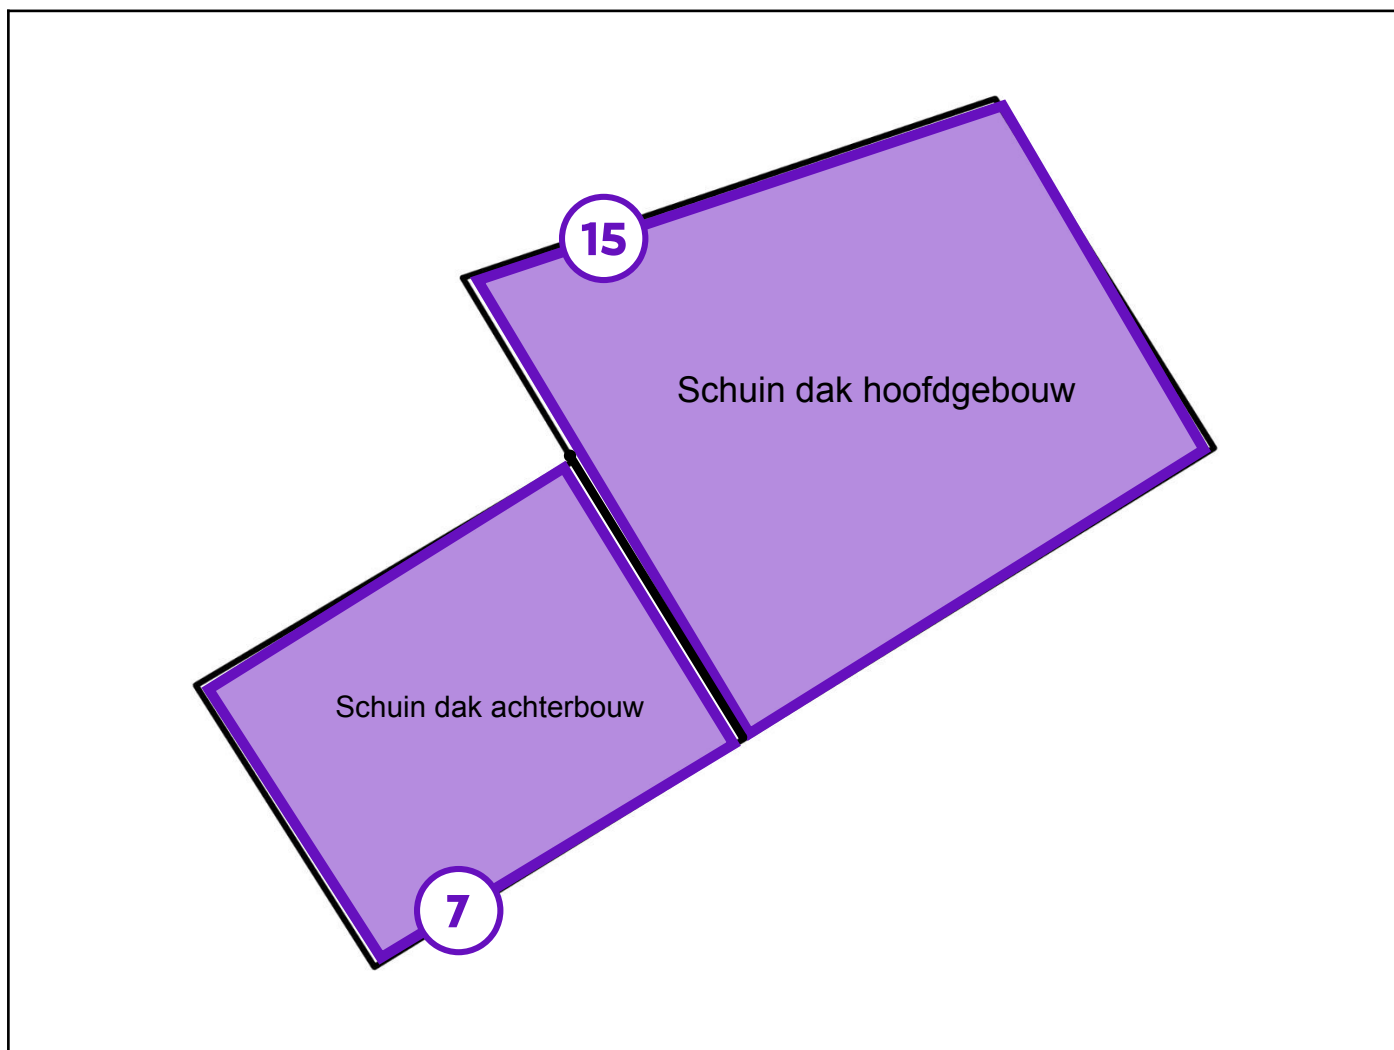
## Plan 1.2: Plan dak

| Beschrijving | Type | Actie |
|---|---|---|
| 7. Onderdak niet waarneembaar (achterbouw) | Beperking | - |

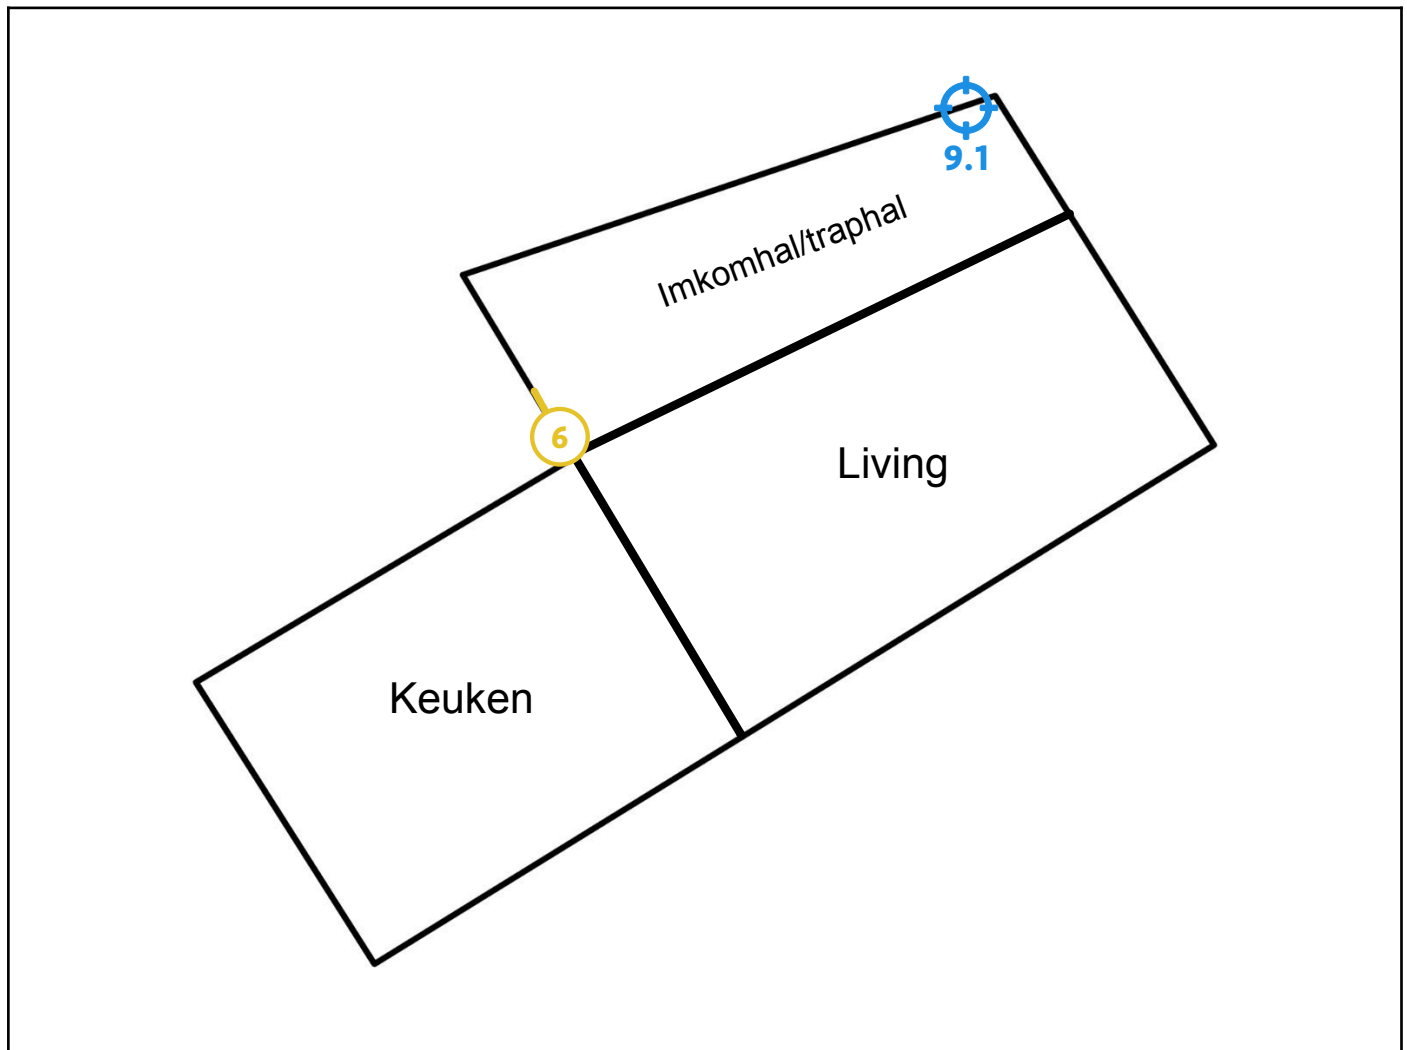
## Plan 1.3: Plan gelijkvloers

| Beschrijving | Type | Actie |
|---|---|---|
| 6. Mastiek/stopverf raam | Asbestmateriaal | Zorgvuldig beheren |

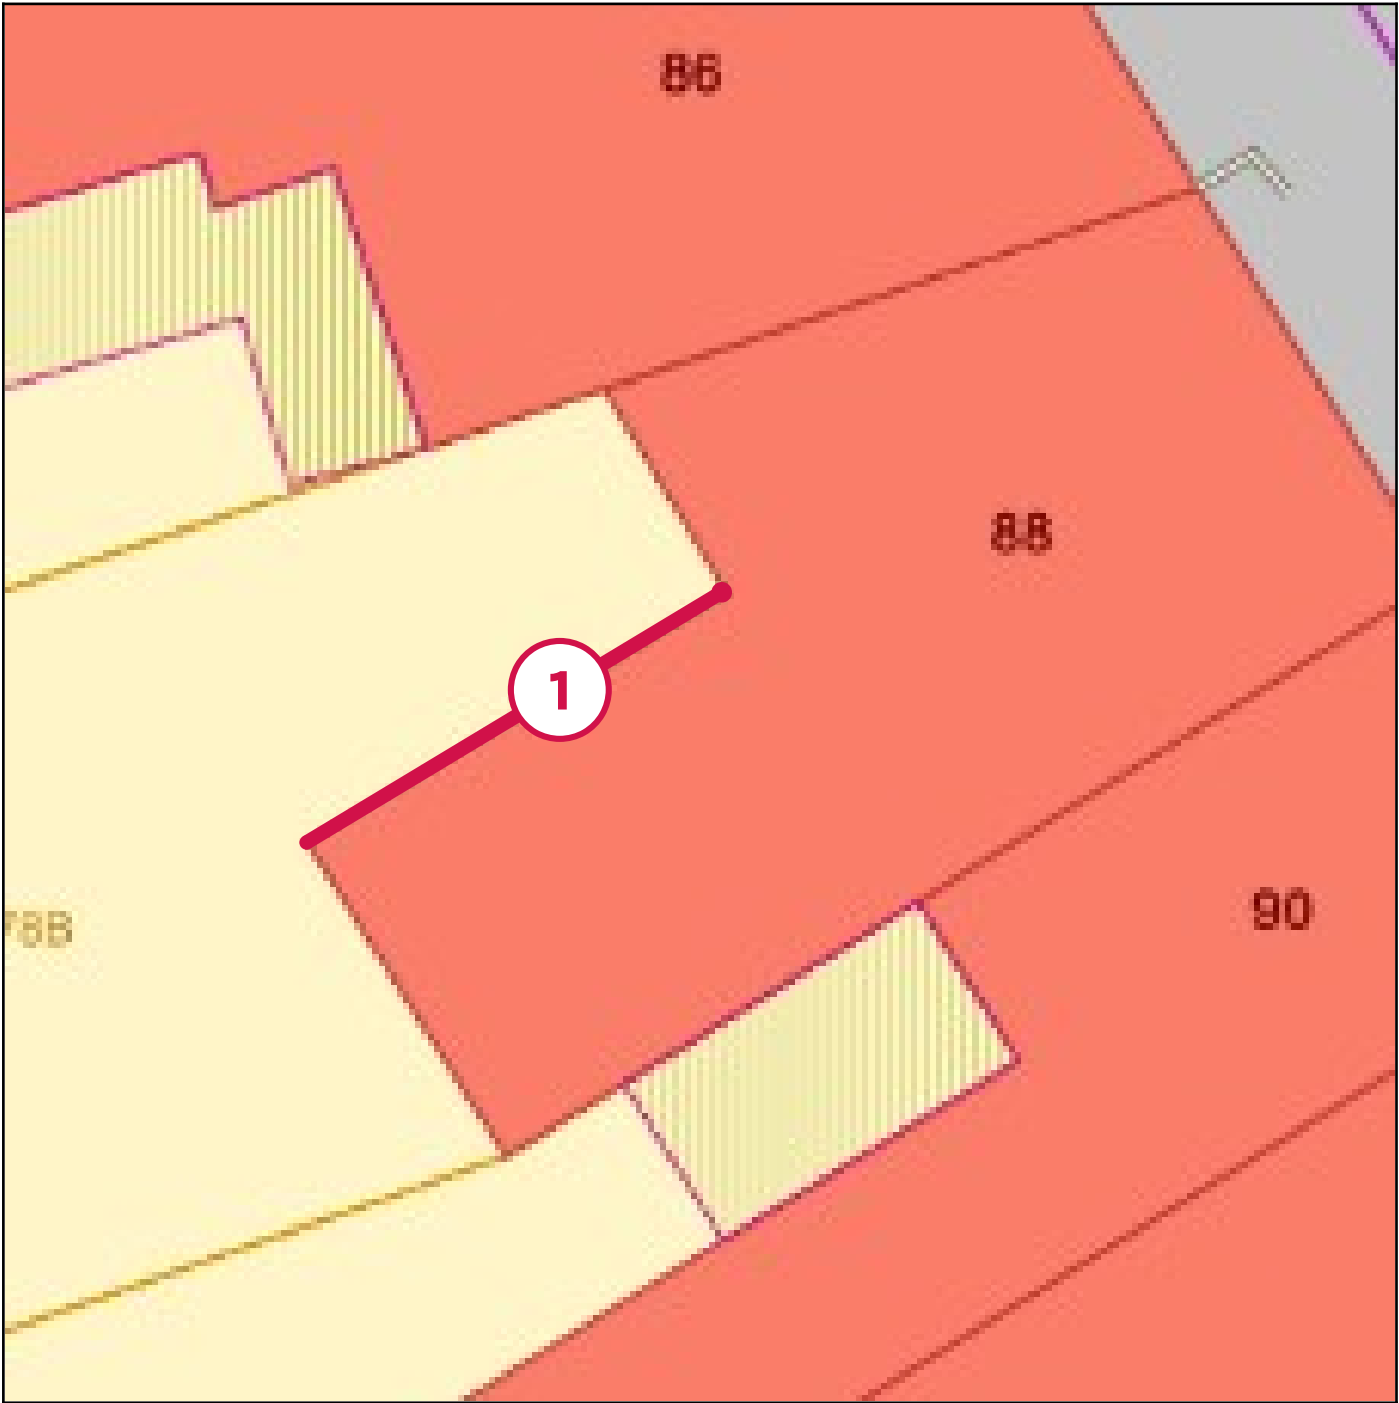
# Plan 5.1: Vaststellingen buiten de constructies

| Beschrijving | Type | Actie |
|---|---|---|
| 1. Slib in dakgoot | Asbestmateriaal | Dringend verwijderen |

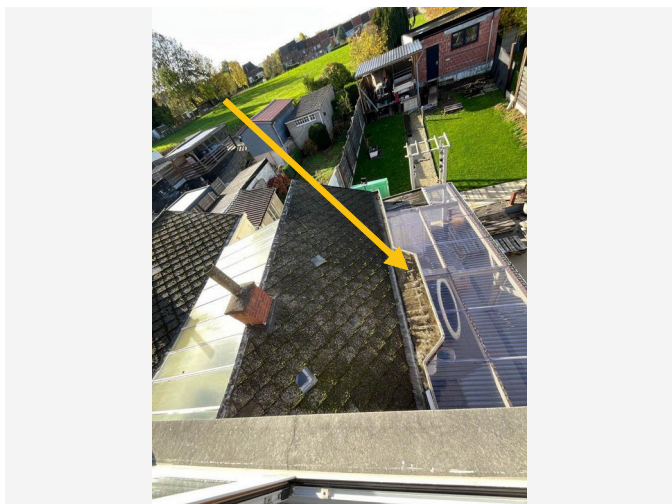
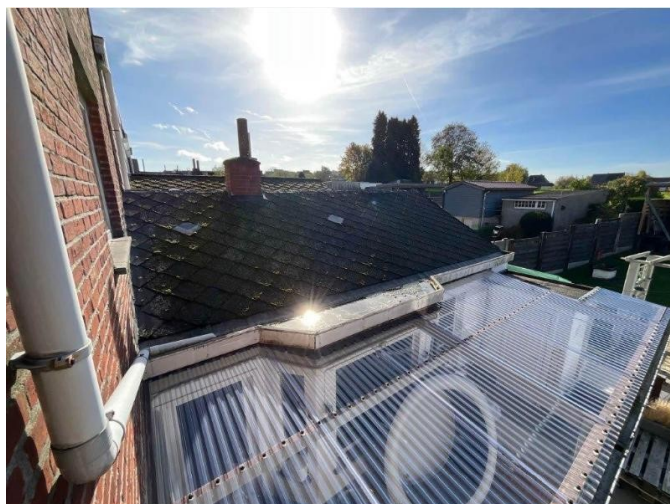
| Beschrijving | Slib in dakgoot |
| Type resten (contaminatie) | <ul style="list-style-type: none"><li>• Stof, deeltjes &lt; 4 mm, flinters, gruis (los, opliggend)</li><li>• Stof, deeltjes &lt; 4 mm, flinters, gruis (vermengd in materiaal)</li></ul> |
| Bron van de resten | Het dak van de woning is uitgevoerd in leien. |
| Gebondenheid resten | Niet hecht |
| Hoeveelheid (gewicht - aantal) | <ul style="list-style-type: none"><li>• 10,00 kg - 1 stuk</li></ul> |

**Dringend verwijderen**

- Verwijder het asbestafval.
- Voer bijkomende staalname(s) uit.

- Eenvoudige handelingen: mag via doe-het-zelf of door werknemer(s) met opleidingsattest eenvoudige handelingen  
Reinig voorzichtig de gecontamineerde zone door het slib manueel te verwijderen. Gebruik geen snel draaiend gereedschap of hogedrukreinigers.  
Zorg er voor dat:
  - u zich vooraf goed informeert op [www.asbestinfo.be](http://www.asbestinfo.be) > Asbest verwijderen;
  - u zich beschermt met een FFP3-mondmasker, wegwerpoverall en -handschoenen en afspoelbaar schoeisel;
  - er geen minderjarigen of derden aanwezig zijn;

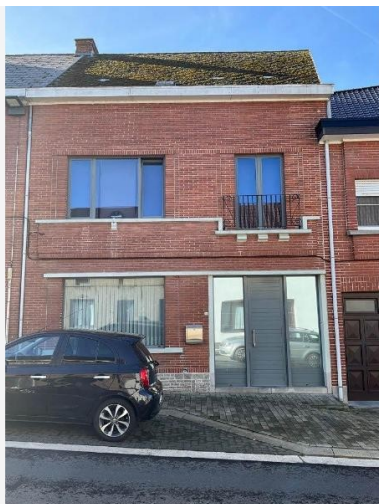
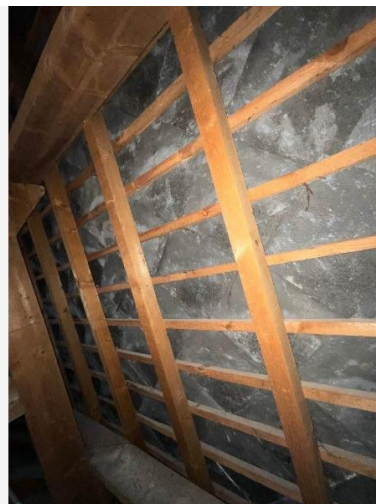
| Eindbeoordeling materiaalrisico | Verhoogd materiaalrisico en/of verhoogde kans op vezelvrijgave |

| Asbestsoort (vezeltype) | Crocidoliet aanwezig |
| Toestand van het materiaal | Matig beschadigd, matig verweerd |

| Beschrijving | Leien dak hoofgebouw |
| Hoeveelheid (oppervlakte - aantal) | • 70,00 m <sup>2</sup> - 1 stuk |

Verwijderen

- Zorg voor een veilig beheer. Vermijd het beschadigen van het asbestmateriaal. Controleer de toestand jaarlijks op wijzigingen.
- Verwijder dit asbestmateriaal zo snel mogelijk. Volg de toestand goed op.
- Hemelwater dat afspoelt van asbestcement daken of gevels kan asbestdeeltjes bevatten. Gebruik het enkel voor gesloten circuits (bv. spoelen toiletten). Reinig na het vervangen van het dak of de gevel de dakgoten en regenwaterput of -ton om asbesthoudend sediment of slib te verwijderen
- Voer bijkomende staalname(s) uit.

- Eenvoudige handelingen: enkel door erkend asbestverwijderaar  
Zorg er voor dat:
  - u zich vooraf goed informeert op [www.asbestinfo.be](http://www.asbestinfo.be) > Asbest verwijderen;
  - u zich beschermt met een FFP3-mondmasker, wegwerpoverall en -handschoenen en afspoelbaar schoeisel;

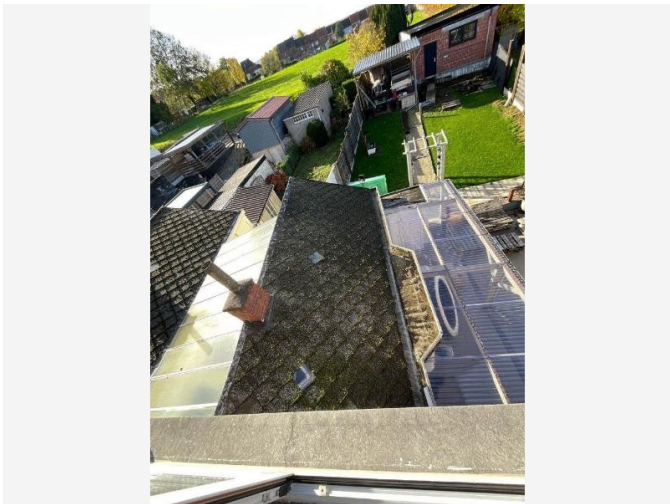
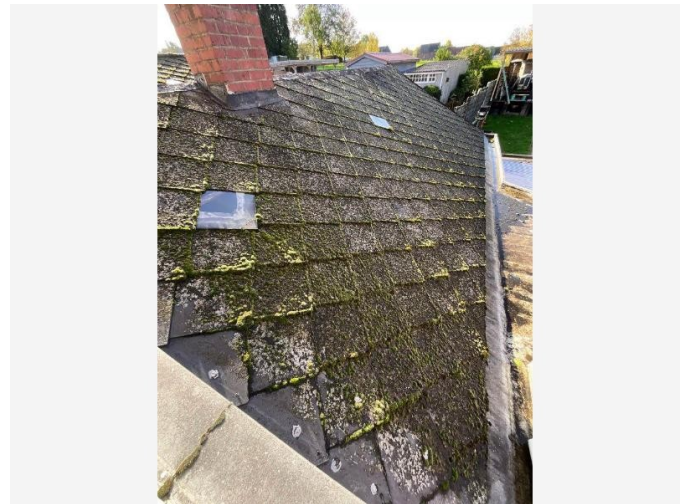
| Eindbeoordeling materiaalrisico | Verhoogd materiaalrisico en/of verhoogde kans op vezelvrijgave |

| Asbestsoort (vezeltype) | Crocidoliet aanwezig |
| Toestand van het materiaal | Matig beschadigd, matig verweerd |

| Beschrijving | Leien dak achterbouw |
| Hoeveelheid (oppervlakte - aantal) | • 40,00 m <sup>2</sup> - 1 stuk |

Verwijderen

- Zorg voor een veilig beheer. Vermijd het beschadigen van het asbestmateriaal. Controleer de toestand jaarlijks op wijzigingen.
- Verwijder dit asbestmateriaal zo snel mogelijk. Volg de toestand goed op.
- Hemelwater dat afspoelt van asbestcement daken of gevels kan asbestdeeltjes bevatten. Gebruik het enkel voor gesloten circuits (bv. spoelen toiletten). Reinig na het vervangen van het dak of de gevel de dakgoten en regenwaterput of -ton om asbesthoudend sediment of slib te verwijderen
- Voer bijkomende staalname(s) uit.

- Eenvoudige handelingen: enkel door erkend asbestverwijderaar  
Zorg er voor dat:
  - u zich vooraf goed informeert op [www.asbestinfo.be](http://www.asbestinfo.be) > Asbest verwijderen;
  - u zich beschermt met een FFP3-mondmasker, wegwerpoverall en -handschoenen en afspoelbaar schoeisel;

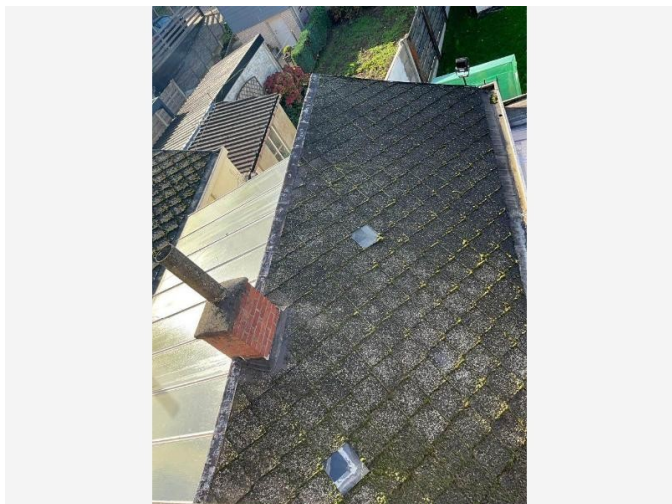
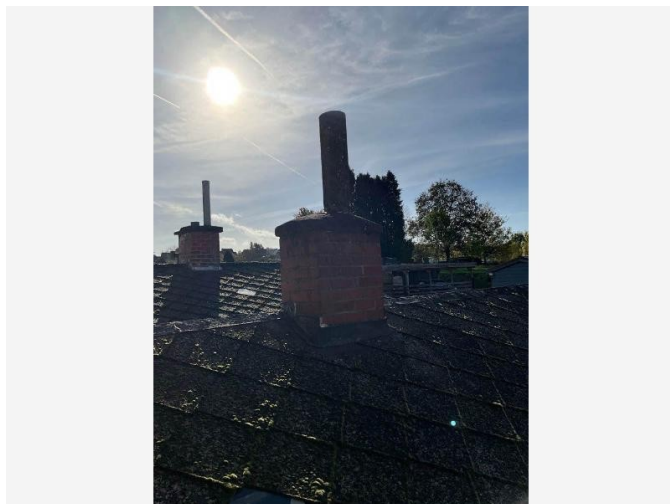
| Eindbeoordeling materiaalrisico | Verhoogd materiaalrisico en/of verhoogde kans op vezelvrijgave |

| Asbestsoort (vezeltype) | Crocidoliet aanwezig |
| Toestand van het materiaal | Matig beschadigd, matig verweerd |

| Beschrijving | Rookgaskanaal achterbouw |
| Hoeveelheid (lengte - omtrek - dikte - aantal) | <ul style="list-style-type: none"><li>• 2,00 m - 15,00 cm - 1,50 cm - 1 stuk</li></ul> |

Verwijderen

- Zorg voor een veilig beheer. Vermijd het beschadigen van het asbestmateriaal. Controleer de toestand jaarlijks op wijzigingen.
- Verwijder dit asbestmateriaal zo snel mogelijk. Volg de toestand goed op.
- Hemelwater dat afspoelt van asbestcement daken of gevels kan asbestdeeltjes bevatten. Gebruik het enkel voor gesloten circuits (bv. spoelen toiletten). Reinig na het vervangen van het dak of de gevel de dakgoten en regenwaterput of -ton om asbesthoudend sediment of slib te verwijderen
- Voer bijkomende staalname(s) uit.

- Eenvoudige handelingen: enkel door erkend asbestverwijderaar  
Verwijdering:

Vermoedelijk loopt de buis door in een kanaal in de gemetste schouw, dit vereist specifieke bijkomende maatregelen en voldoende expertise om deze buis correct te verwijderen zonder de buis stuk te maken. Bij het verwijderen kan stof voorkomen.

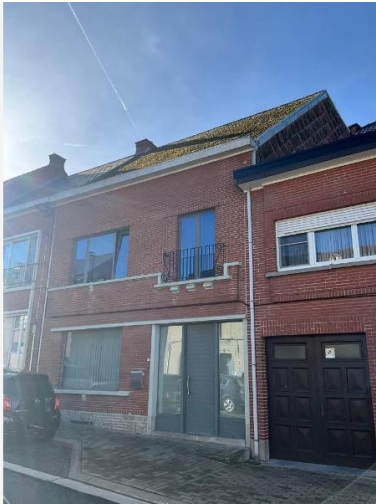
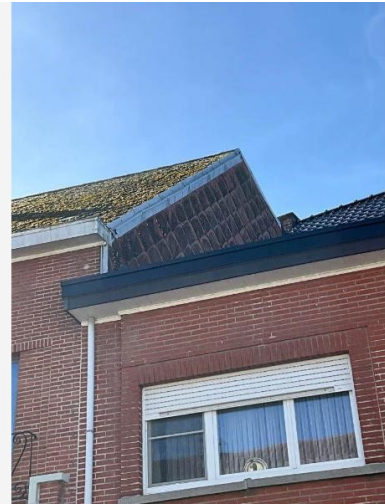
| Eindbeoordeling materiaalrisico | Verhoogd materiaalrisico en/of verhoogde kans op vezelvrijgave |

| Asbestsoort (vezeltype) | Crocidoliet aanwezig |
| Toestand van het materiaal | Matig beschadigd, matig verweerd |

| Beschrijving | Leien zijgevel hoofdgebouw |
| Hoeveelheid (oppervlakte - aantal) | • 100,00 m <sup>2</sup> - 1 stuk |

Verwijderen

- Zorg voor een veilig beheer. Vermijd het beschadigen van het asbestmateriaal. Controleer de toestand jaarlijks op wijzigingen.
- Verwijder dit asbestmateriaal zo snel mogelijk. Volg de toestand goed op.
- Hemelwater dat afspoelt van asbestcement daken of gevels kan asbestdeeltjes bevatten. Gebruik het enkel voor gesloten circuits (bv. spoelen toiletten). Reinig na het vervangen van het dak of de gevel de dakgoten en regenwaterput of -ton om asbesthoudend sediment of slib te verwijderen
- Voer bijkomende staalname(s) uit.

- Eenvoudige handelingen: enkel door erkend asbestverwijderaar  
Zorg er voor dat:
  - u zich vooraf goed informeert op [www.asbestinfo.be](http://www.asbestinfo.be) > Asbest verwijderen;
  - u zich beschermt met een FFP3-mondmasker, wegwerpoverall en -handschoenen en afspoelbaar schoeisel;

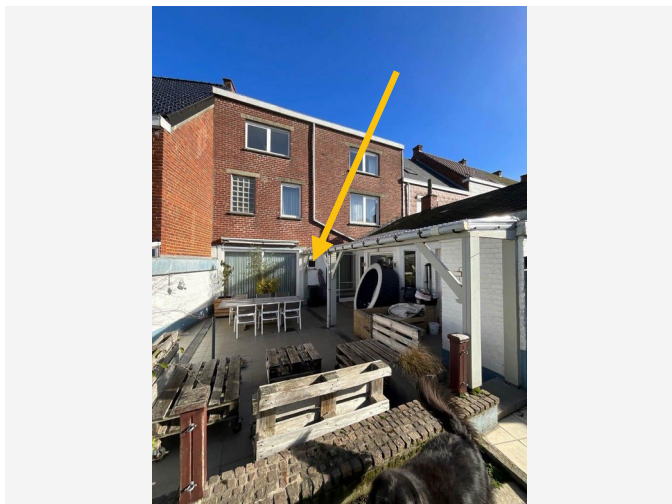
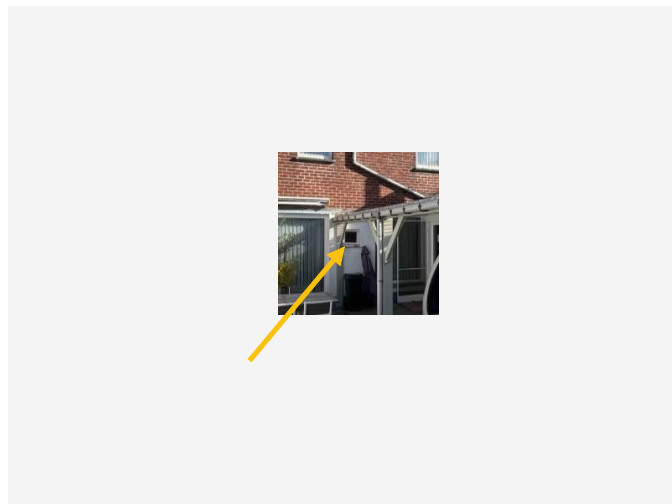
| Opmerking | Deze oppervlakte, volumes en gewichten zijn niet gemeten, maar geschat op basis van een benadering van de aanwezige kitten (de opgegeven hoeveelheden mogen niet gebruikt worden als maatstaf voor heffingen). |

Zorgvuldig beheren
