# Asbestinventarisatetest

Kleistraat 64, 9320 Aalst

Attestnummer : 20250908-000171.000

Uitgegeven op : 08.09.2025

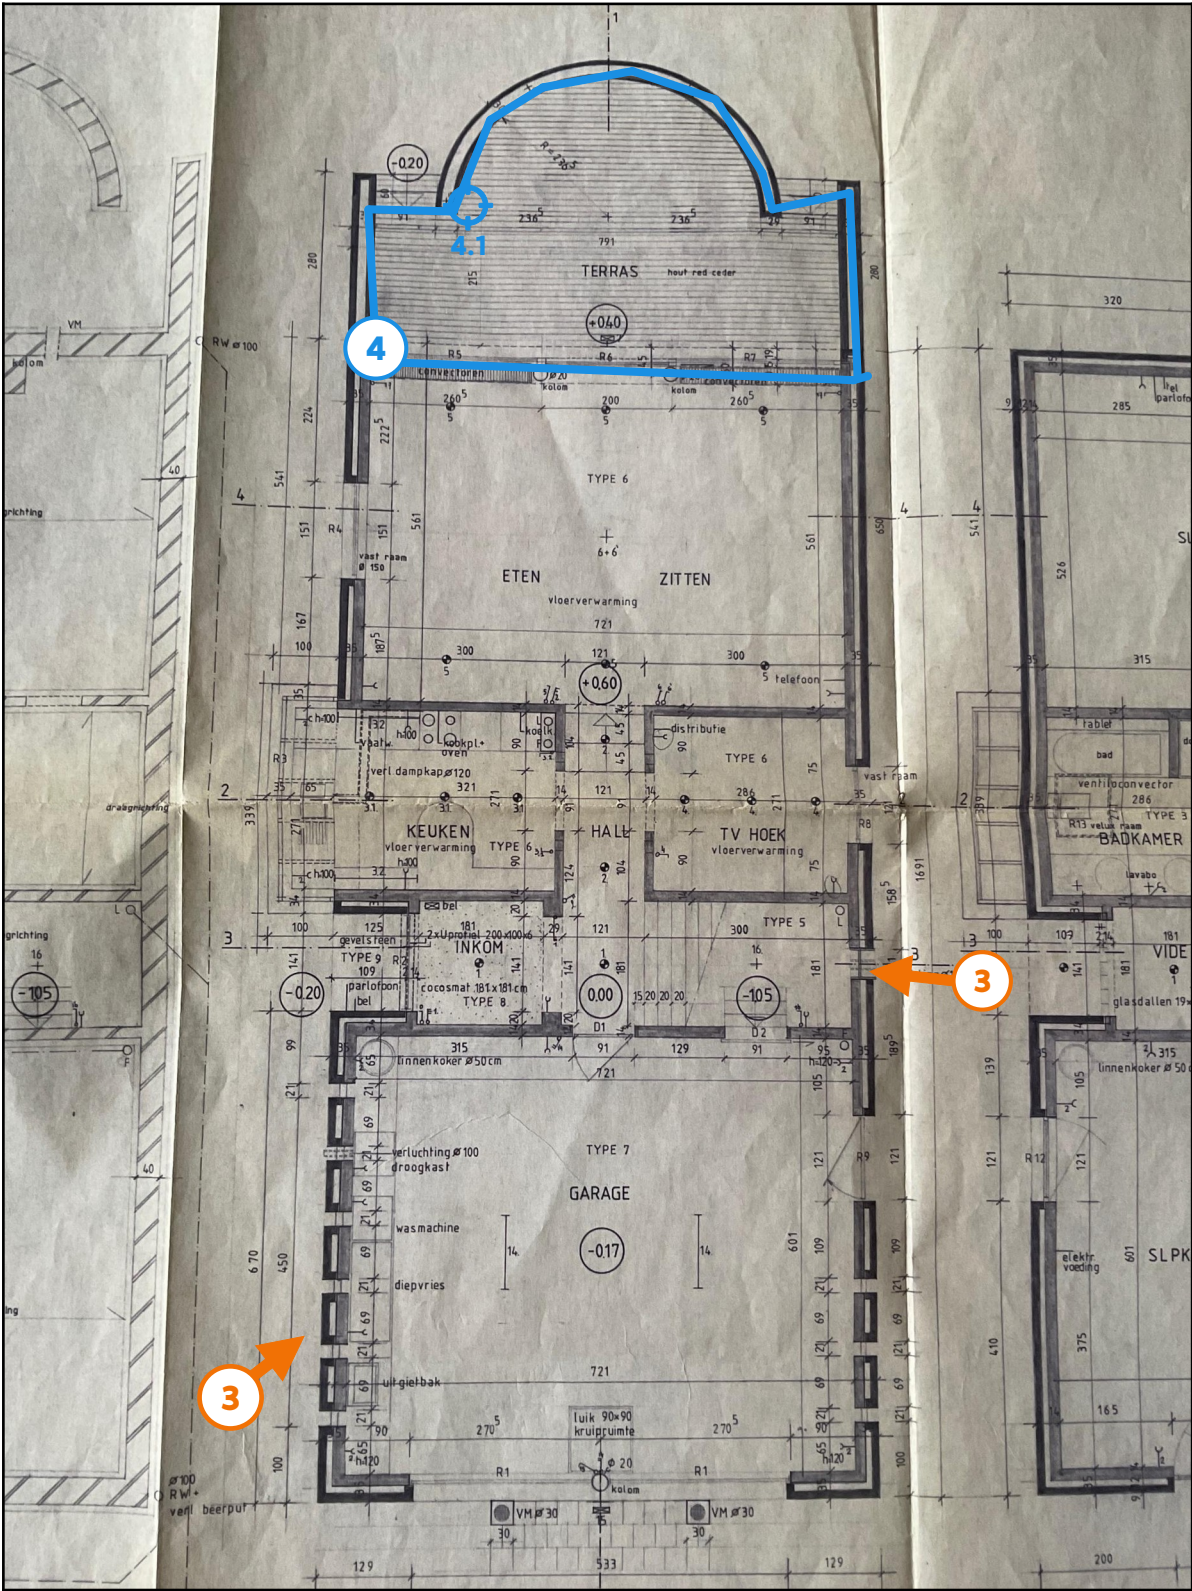
Plan 1.1: Gvl

| 3. asbest cement verloren bekisting | Asbestmateriaal | <a href="#">Verwijderen</a> |
| 4. crepi gevel | Geen asbest | - |

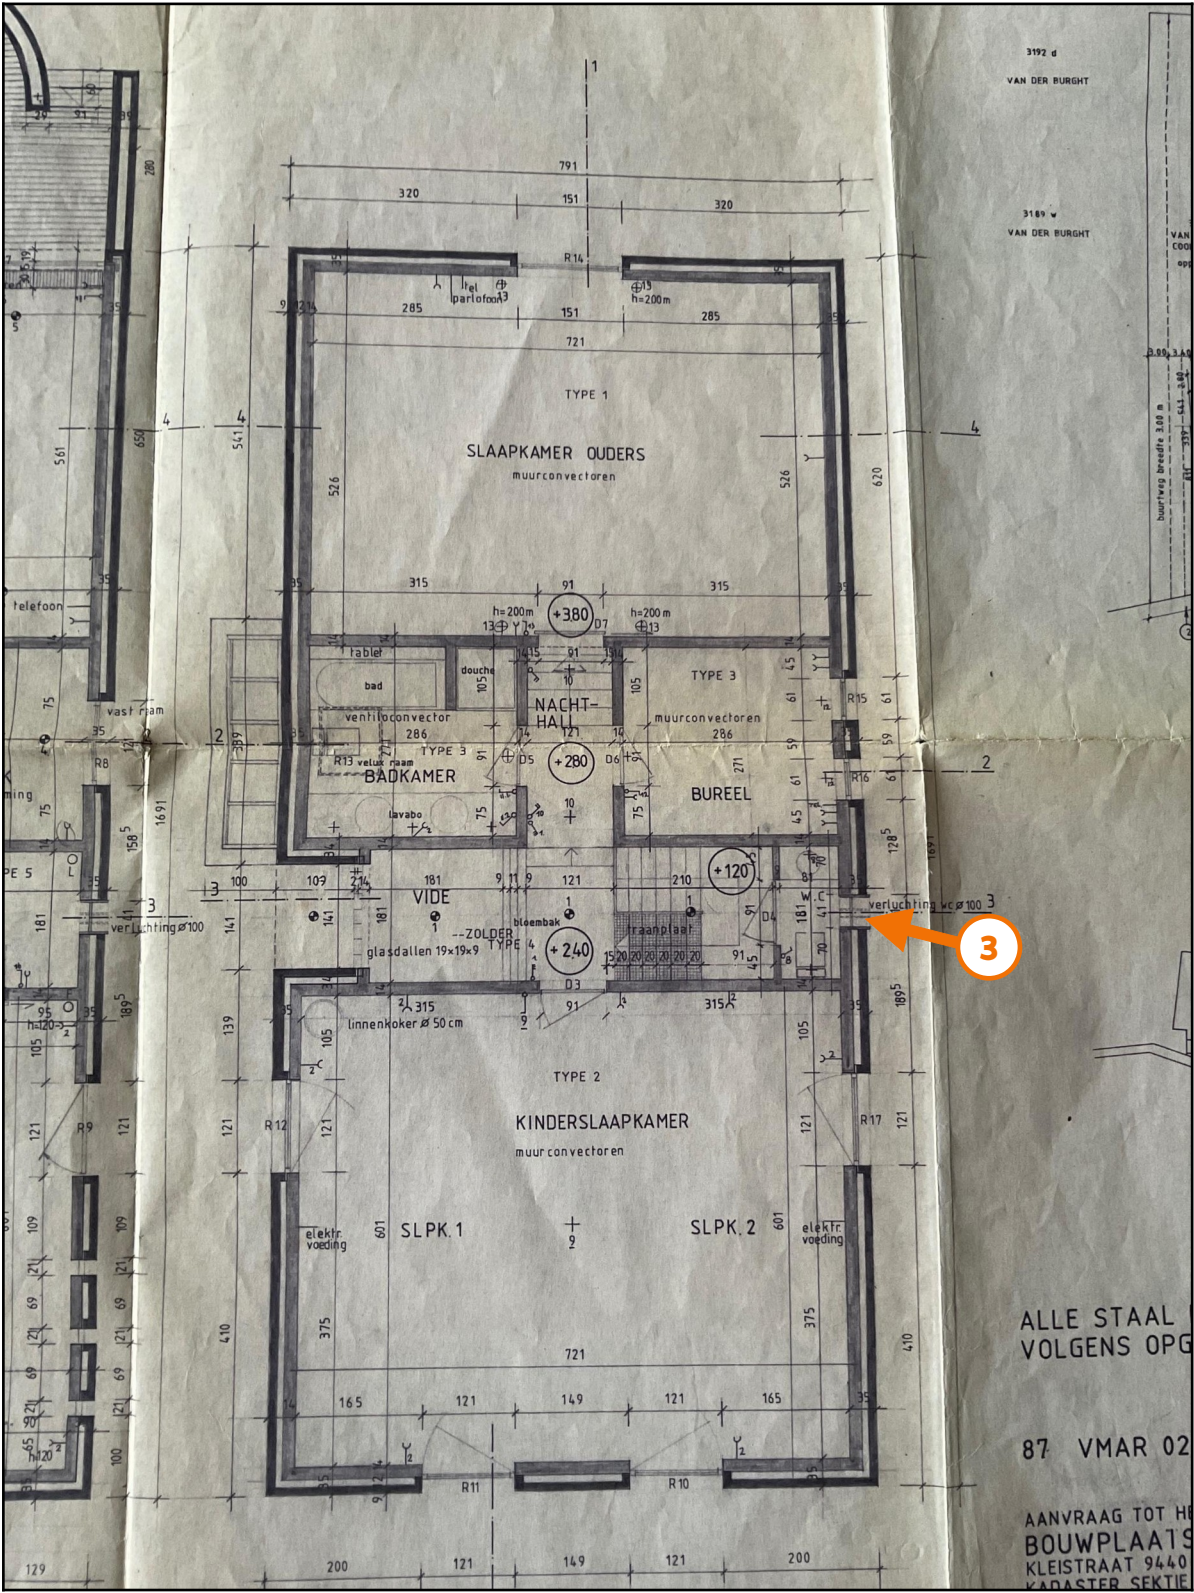
Plan 1.2: 1e

| 3. asbest cement verloren bekisting | Asbestmateriaal | <a href="#">Verwijderen</a> |

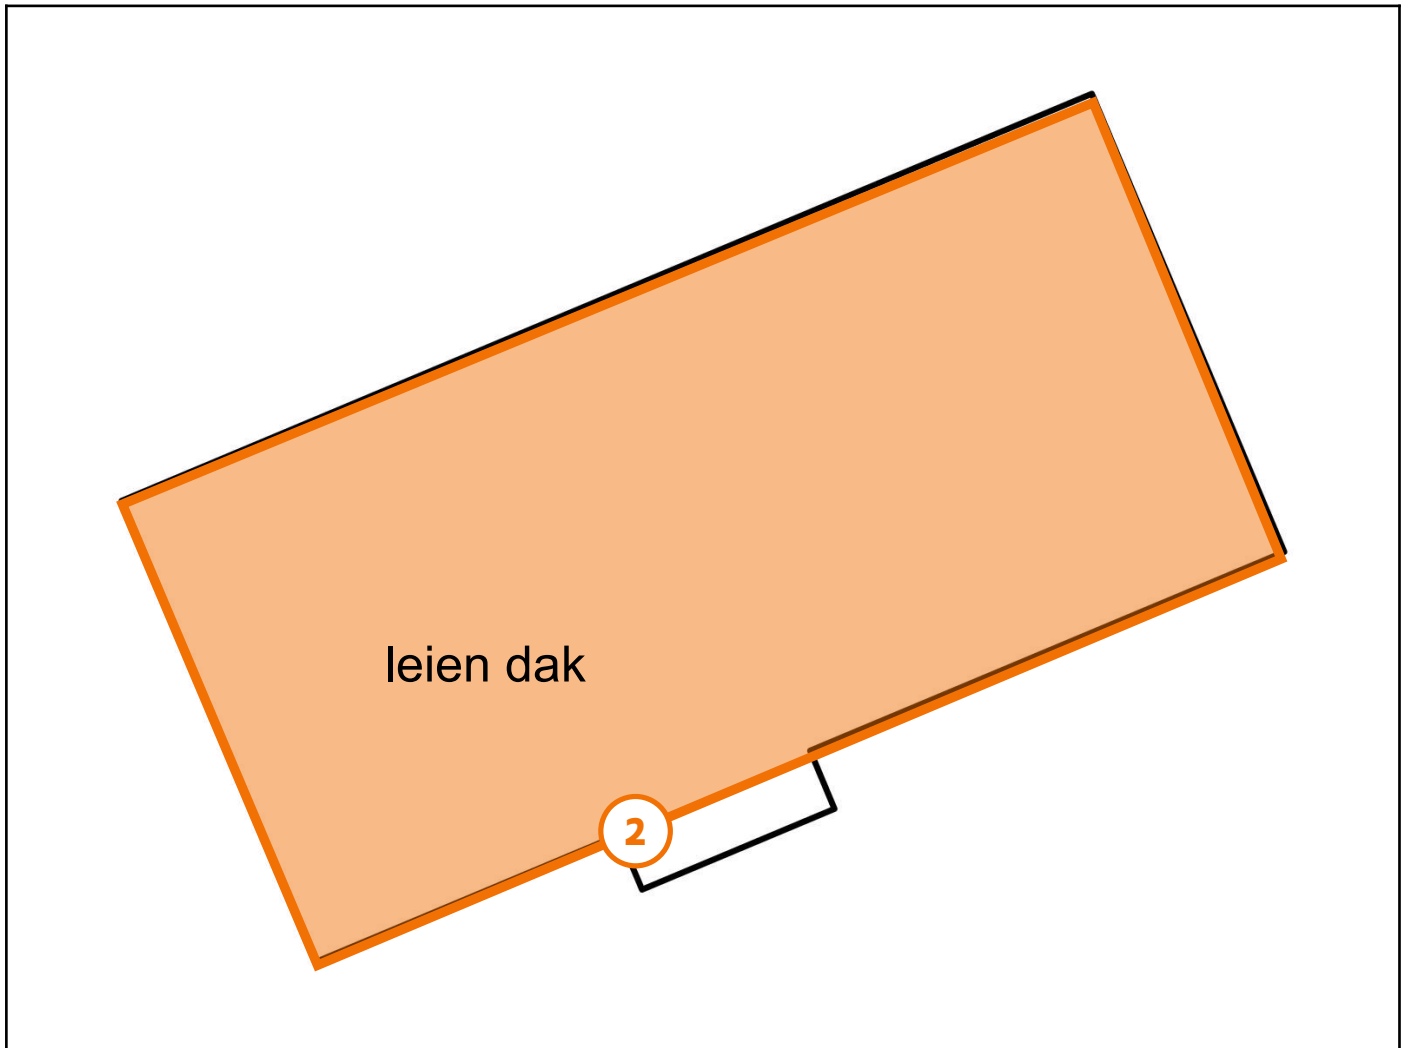
## Plan 1.3: Hoofdgebouw plan dak

| Beschrijving | Type | Actie |
|---|---|---|
| 2. leien dak | Asbestmateriaal | <a href="#">Verwijderen</a> |

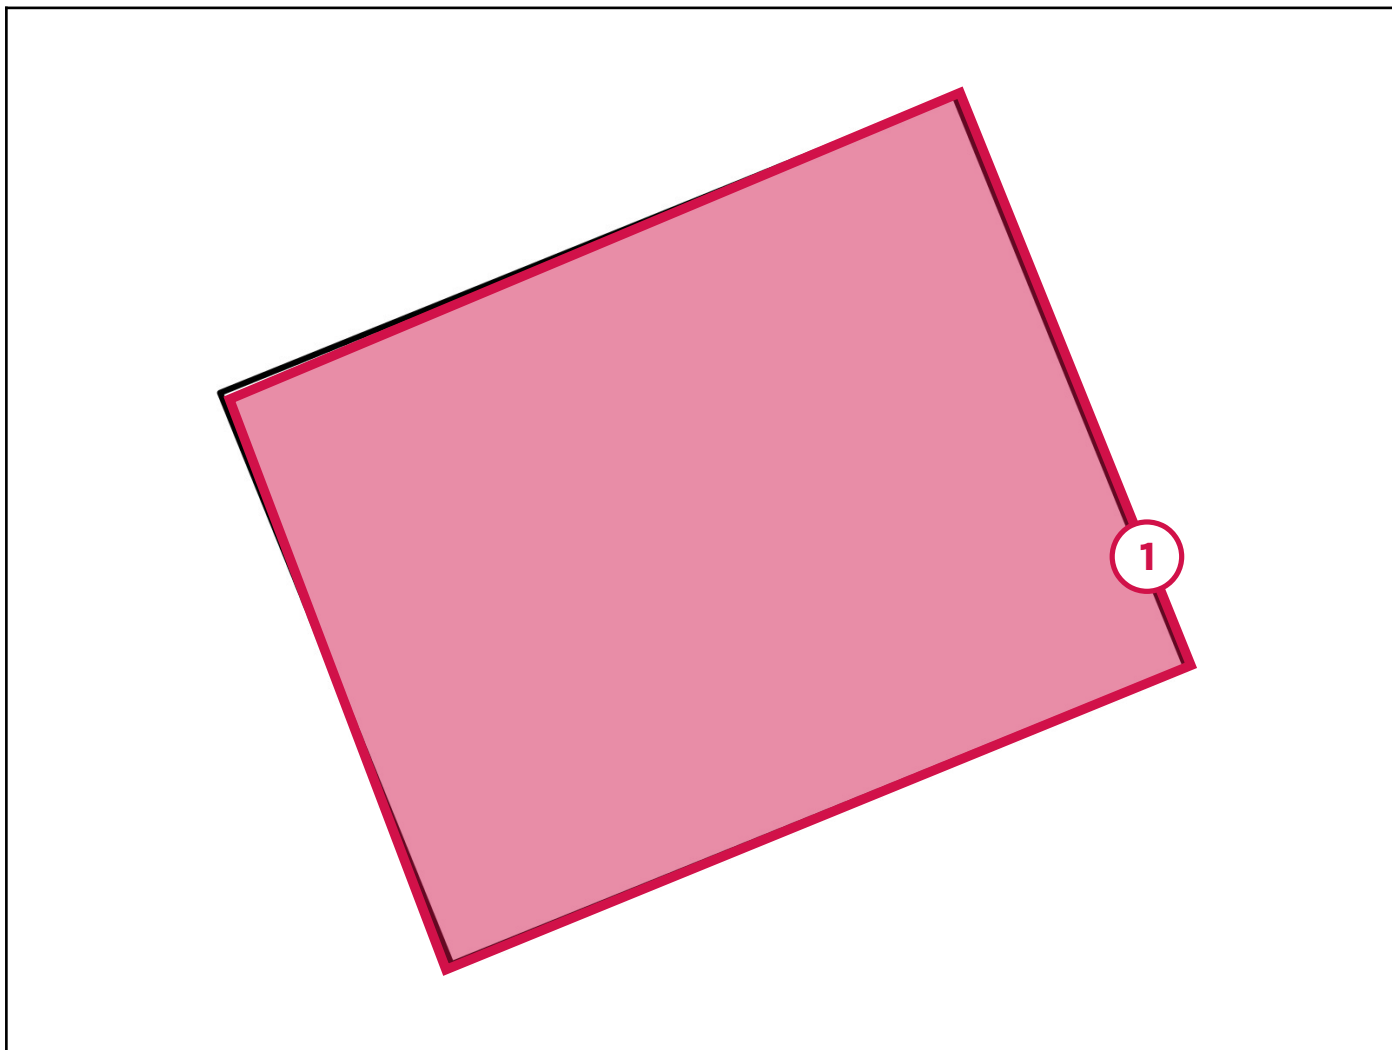
## Plan 2.1: Afdak plan

| Beschrijving | Type | Actie |
|---|---|---|
| 1. golfplaten dak | Asbestmateriaal | Dringend verwijderen |

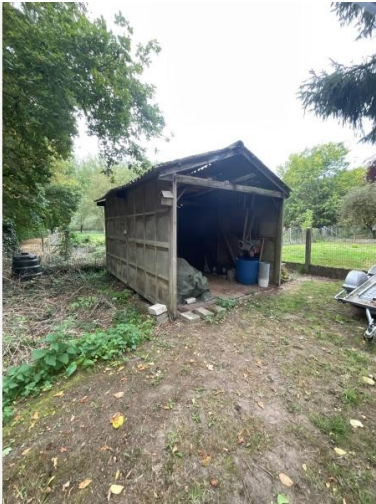
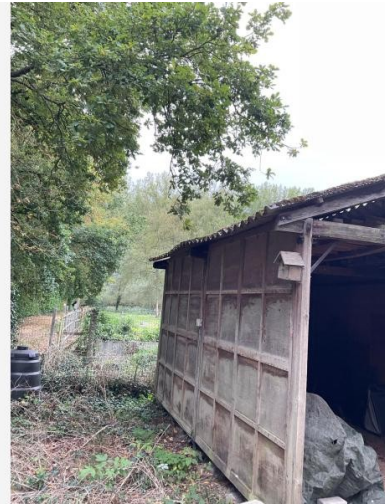
| Eindbeoordeling materiaalrisico | Hoog materiaalrisico en/of hoge kans op vezelvrijgave |

| Asbestsoort (vezeltype) | Crocidoliet aanwezig |
| Toestand van het materiaal | Matig beschadigd, matig verweerd |

| Beschrijving | golfplaten dak |
| Asbestmateriaal | Dak- en gevelbekleding - Golfplaat |

**Dringend verwijderen**

- Zorg voor een veilig beheer. Vermijd het beschadigen van het asbestmateriaal. Controleer de toestand jaarlijks op wijzigingen.
- Hemelwater dat afspoelt van asbestcement daken of gevels kan asbestdeeltjes bevatten. Gebruik het enkel voor gesloten circuits (bv. spoelen toiletten). Reinig na het vervangen van het dak of de gevel de dakgoten en regenwaterput of -ton om asbesthoudend sediment of slib te verwijderen
- Voer bijkomende staalname(s) uit.

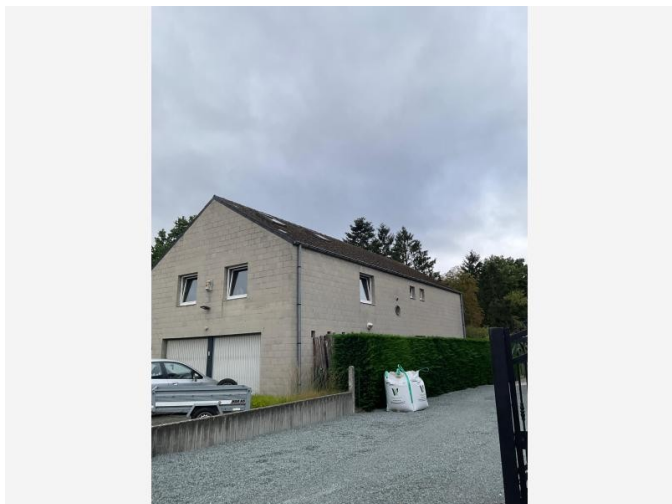
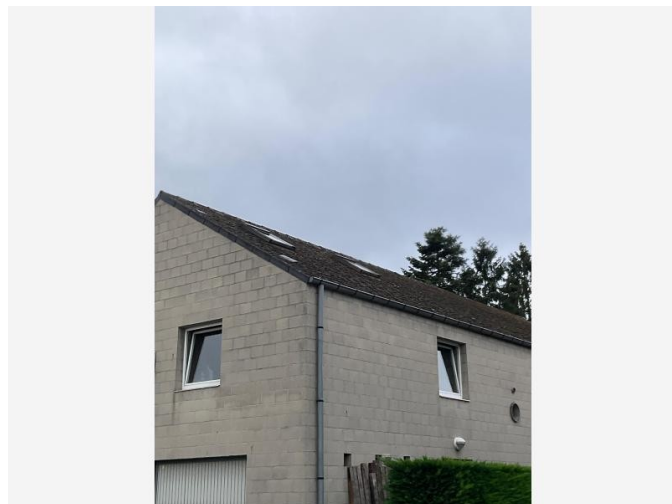
| Eindbeoordeling materiaalrisico | Verhoogd materiaalrisico en/of verhoogde kans op vezelvrijgave |

| Asbestsoort (vezeltype) | Crocidoliet aanwezig |
| Toestand van het materiaal | Matig beschadigd, matig verweerd |

| Beschrijving | leien dak |
| Asbestmateriaal | Dak- en gevelbekleding - Lei, shingle |

Verwijderen

- Zorg voor een veilig beheer. Vermijd het beschadigen van het asbestmateriaal. Controleer de toestand jaarlijks op wijzigingen.
- Hemelwater dat afspoelt van asbestcement daken of gevels kan asbestdeeltjes bevatten. Gebruik het enkel voor gesloten circuits (bv. spoelen toiletten). Reinig na het vervangen van het dak of de gevel de dakgoten en regenwaterput of -ton om asbesthoudend sediment of slib te verwijderen
- Voer bijkomende staalname(s) uit.

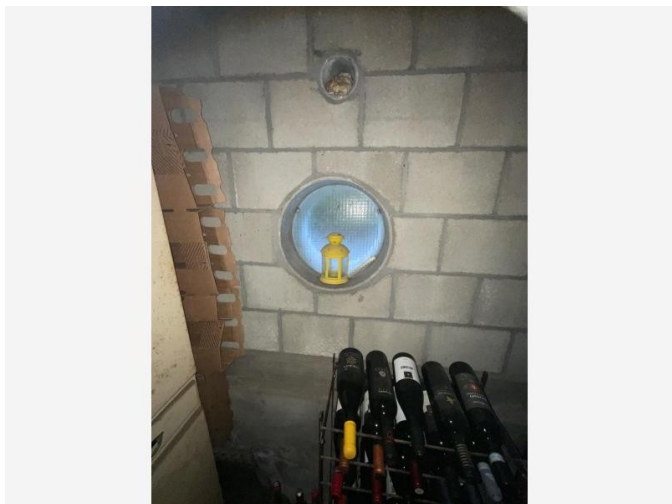
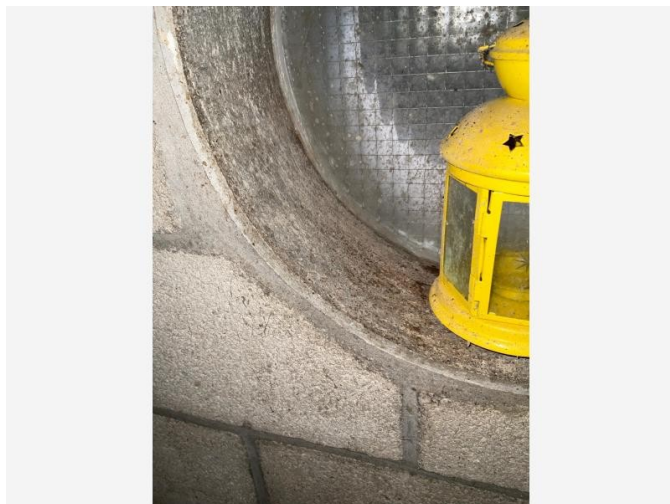
| Eindbeoordeling materiaalrisico | Verhoogd materiaalrisico en/of verhoogde kans op vezelvrijgave |

| Asbestsoort (vezeltype) | Crocidoliet aanwezig |
| Toestand van het materiaal | Matig beschadigd, matig verweerd |

| Beschrijving | asbest cement verloren bekisting |
| Asbestmateriaal | Buis, koker, leiding, pijp, doorvoer |

Verwijderen

- Zorg voor een veilig beheer. Vermijd het beschadigen van het asbestmateriaal. Controleer de toestand jaarlijks op wijzigingen.
- Hemelwater dat afspoelt van asbestcement daken of gevels kan asbestdeeltjes bevatten. Gebruik het enkel voor gesloten circuits (bv. spoelen toiletten). Reinig na het vervangen van het dak of de gevel de dakgoten en regenwaterput of -ton om asbesthoudend sediment of slib te verwijderen
- Voer bijkomende staalname(s) uit.
