# Asbestinventarisatetest

Poeleweg 55, 2460 Kasterlee

Attestnummer : 20251113-000271.000

Uitgegeven op : 13.11.2025

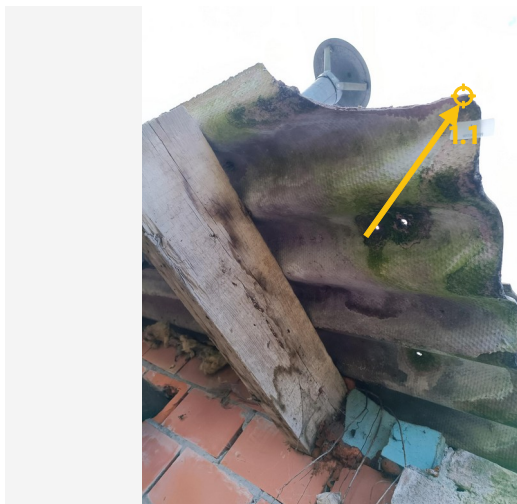
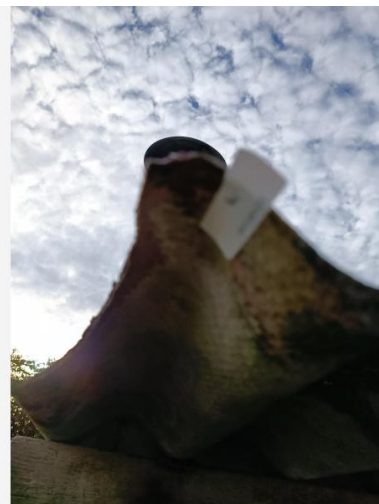
| Eindbeoordeling materiaalarisico | Verhoogd materiaalarisico en/of verhoogde kans op vezelvrijgave |

| Toestand van het materiaal | Matig beschadigd, matig verweerd |

| # | Type | Referentie | Resultaat |
|---|---|---|---|
| 1.1 | Puntmonster | 3 | Chrysotiel |

| Beschrijving | Golfplaten kot achter garage |
| Asbestmateriaal | Dak- en gevelbekleding - Golfplaat |
| Opmerking | <p>Er werd een staal genomen aan een uitstekend stuk waardoor de waterdichtheid van de dakbedekking niet in het gedrang komt.</p> <p>De vermelde oppervlaktes, diktes en volumes betreffen een beredeneerde schatting. Er worden geen rechten verleend aan deze oppervlaktes/diktes/volumes</p> |

- Verwijder dit asbestmateriaal zo snel mogelijk. Volg de toestand goed op.
- Hemelwater dat afspoelt van asbestcement daken of gevels kan asbestdeeltjes bevatten. Gebruik het enkel voor gesloten circuits (bv. spoelen toiletten). Reinig na het vervangen van het dak of de gevel de dakgoten en regenwaterput of -ton om asbesthoudend sediment of slib te verwijderen

- Eenvoudige handelingen: mag via doe-het-zelf of door werknemer(s) met opleidingsattest eenvoudige handelingen  
EH via doe-het zelf Standaard dragen van de nodige wegwerp beschermingsmiddelen FFP 3 masker , handschoenen en tyvec CAT III type 5-6 , afwasbaar schoeisel Indien mogelijk de ondervloer afdekken , golfplaten voorzichtig verwijderen, extra fixeren, niet breken , niet gooien, onmiddellijk dubbel verpakken , luchtdicht afsluiten of voorzichtig in container met asbest bag plaatsen. Voldoende benevelen/bevochtigen tijdens de duur van de werken. Indien golfplaten in slechte staat zijn en kans bestaat op breken : Eenvoudige handeling opgeleid personeel , alle werknemer(s) moeten wel beschikken over een opleidingsattest eenvoudige handelingen 8u Voor hechtgebonden toepassingen: Bij verwijdering door doe-het-zelf moet men dit afval dubbel en luchtdicht verpakt aandienen bij het gemeentelijk recyclagepark. Men raadpleegt best op voorhand de voorwaarden van het recyclagepark. Zie ook link Zie <https://ovam.vlaanderen.be/wie-mag-wat->

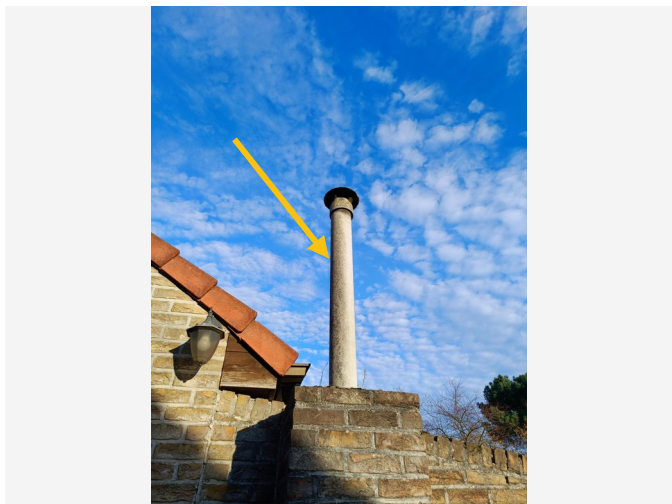
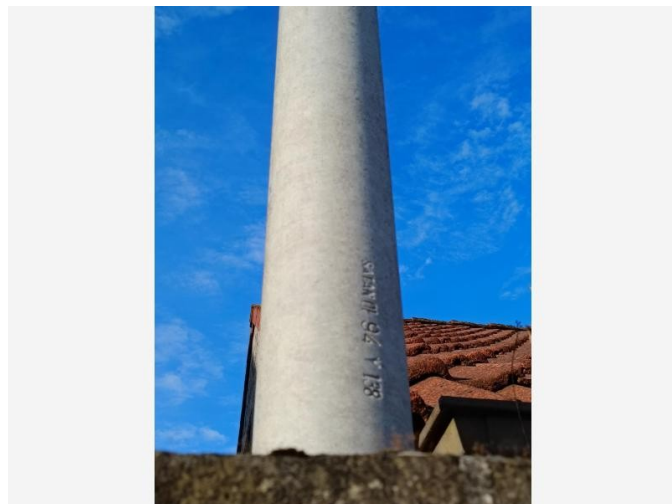
| Eindbeoordeling materiaalrisico | Verhoogd materiaalrisico en/of verhoogde kans op vezelvrijgave |

| Asbestsoort (vezeltype) | Crocidoliet aanwezig |
| Toestand van het materiaal | Licht beschadigd, licht verweerd. Intact calciumsilicaatmateriaal of categorie III 'gebondenheid' |

| Beschrijving | Schouwbus |
| Asbestmateriaal | Rookgaskanaal |
| Opmerking | <p>Aan de veranda achteraan is een schouwbus aanwezig (type Satan 01 94 Y138)</p> <p>De vermelde oppervlaktes, diktes en volumes betreffen een beredeneerde schatting. Er worden geen rechten verleend aan deze oppervlaktes/diktes/volumes.</p> |

- Verwijder dit asbestmateriaal zo snel mogelijk. Volg de toestand goed op.
- Voer bijkomende staalname(s) uit.

- Eenvoudige handelingen: mag via doe-het-zelf of door werknemer(s) met opleidingsattest eenvoudige handelingen  
EH via doe-het zelf De buis kan voorzichtig losgebeiteld worden , extra bevochtigen om stof te voorkomen  
Standaard dragen van de nodige wegwerp beschermingsmiddelen FFP 3 masker , handschoenen en tyvec CAT III type 5-6 , afwasbaar schoeisel Bij de gemeente/containerpark afsluitzakken halen om dubbel in te pakken , sluit luchtdicht af en breng naar het plaatselijk containerpark als hechtgebonden asbestafval. Voor hechtgebonden toepassingen: Bij verwijdering door doe-het-zelf moet men dit afval dubbel en luchtdicht verpakt aandielen bij het gemeentelijk recyclagepark. Men raadpleegt best op voorhand de voorwaarden van het recyclagepark. Zie ook link Zie <https://ovam.vlaanderen.be/wie-mag-wat-verwijderen>  
<https://ovam.vlaanderen.be/voorzorgsmaatregelen-bij-asbestverwijdering>

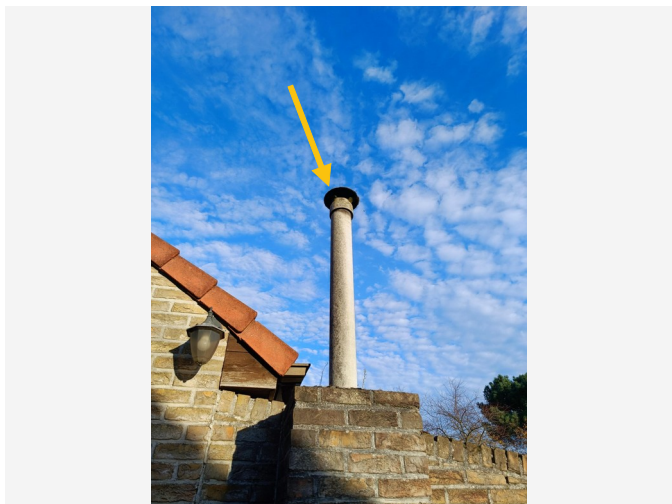
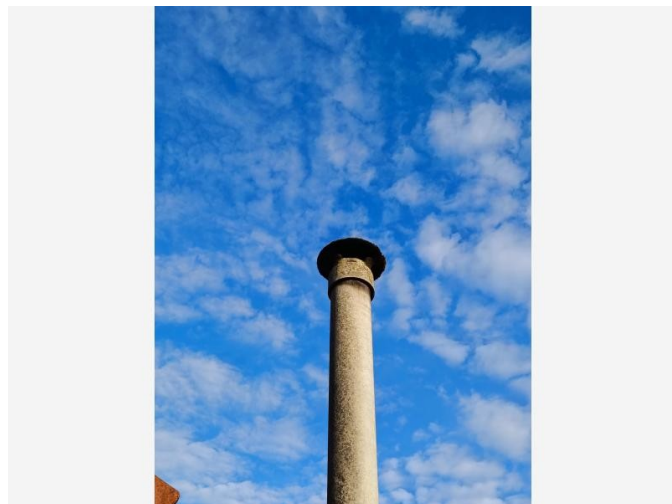
| Eindbeoordeling materiaalarisico | Laag materiaalarisico en/of verlaagde kans op vezelvrijgave |

| Asbestsoort (vezeltype) | Crocidoliet aanwezig |
| Toestand van het materiaal | Licht beschadigd, licht verweerd. Intact calciumsilicaatmateriaal of categorie III 'gebondenheid' |

| Beschrijving | Schouwhoed |
| Asbestmateriaal | Schouwhoed, ventilatiekap (anti-windval) |
| Opmerking | <p>Asbestcement schouwhoedje zichtbaar op schouwbus.</p> <p>De vermelde oppervlaktes, diktes, gewichten en volumes betreffen een beredeneerde schatting. Er worden geen rechten verleend aan deze oppervlaktes/diktes/volumes.</p> |

- Zorg voor een veilig beheer. Vermijd het beschadigen van het asbestmateriaal. Controleer de toestand jaarlijks op wijzigingen.
- Verwijder dit asbestmateriaal zo snel mogelijk. Volg de toestand goed op.
- Voer bijkomende staalname(s) uit.

- Eenvoudige handelingen: mag via doe-het-zelf of door werknemer(s) met opleidingsattest eenvoudige handelingen  
EH via doe-het zelf De schouwhoed kan voorzichtig losgebeiteld worden , extra bevochtigen om stof te voorkomen Standaard dragen van de nodige wegwerp beschermingsmiddelen FFP 3 masker , handschoenen en tyvec CAT III type 5-6 , afwasbaar schoeisel Bij de gemeente/containerpark afsluitzakken halen om dubbel in te pakken , sluit luchtdicht af en breng naar het plaatselijk containerpark als hechtgebonden asbestafval. Voor hechtgebonden toepassingen: Bij verwijdering door doe-het-zelf moet men dit afval dubbel en luchtdicht verpakt aandienen bij het gemeentelijk recyclagepark. Men raadpleegt best op voorhand de voorwaarden van het recyclagepark. Zie ook link Zie <https://ovam.vlaanderen.be/wie-mag-wat-verwijderen> <https://ovam.vlaanderen.be/voorzorgsmaatregelen-bij-asbestverwijdering>

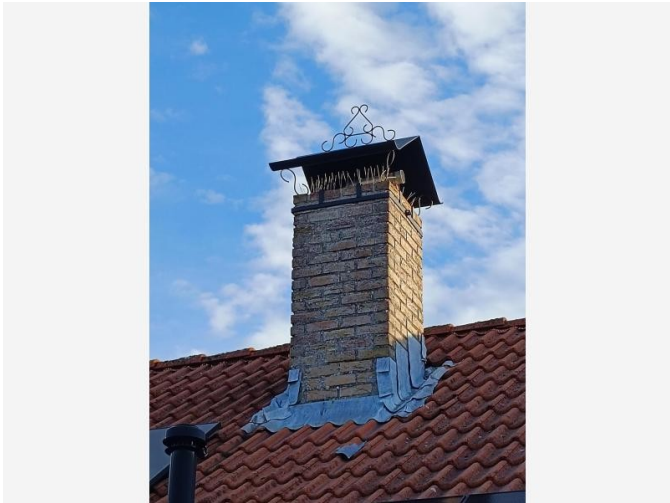
*Situeringsfoto*

**Reden:** Het te onderzoeken materiaal situeert zich hoger dan 3,50 m te rekenen vanaf een veilige ondergrond

**Uitleg van de asbestdeskundige:** Bij werken (dak of reiniging schouw) kan een stelling geplaatst worden, het is niet duidelijk of er asbestverdachte materialen aanwezig zijn in de schouw.

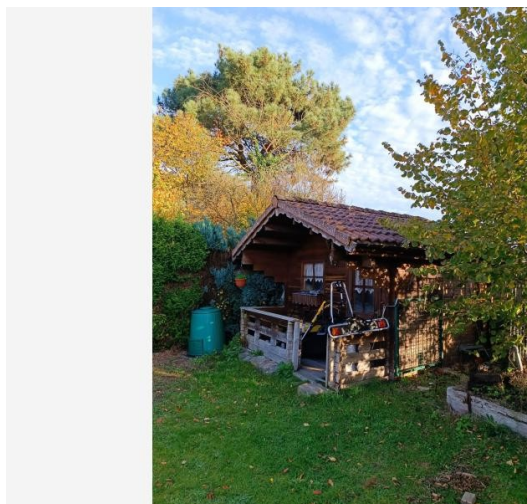
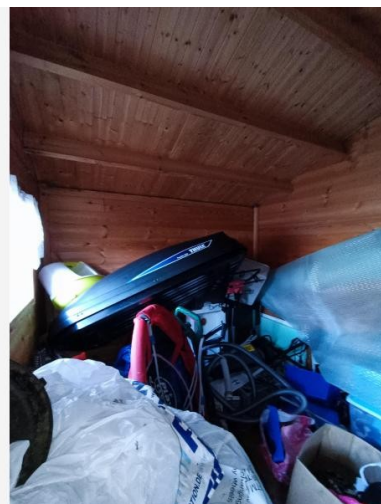
Het tuinhuis is vervaardigd uit hout.

Geen zichtbare, asbestverdachte materialen geconstateerd.

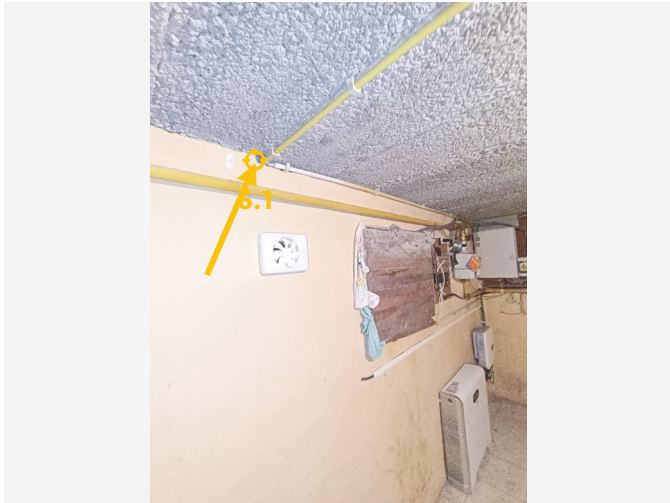
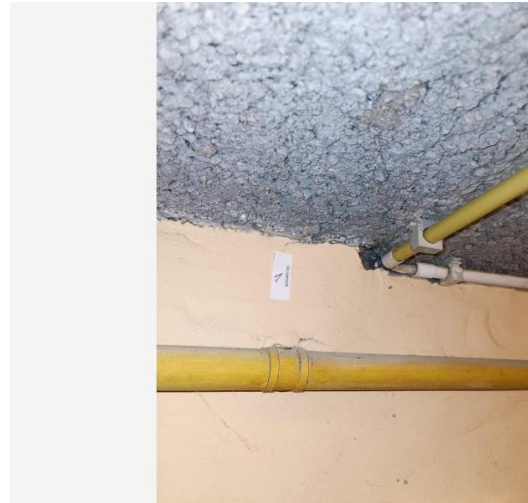
## Fiche 6: Cementering kelder

| # | Type | Referentie | Resultaat |
|---|---|---|---|
| 6.1 | Mengmonster | 1 | Geen asbest |

| Opmerking | <p>Cementering is verplicht te bemonsteren volgens inspectieprotocol.</p> <p>De vermelde oppervlaktes en volumes betreffen een beredeneerde schatting. Er worden geen rechten verleend aan deze oppervlaktes/volumes. De dikte is een schatting die voorkomt uit de monsterplaatsen en is daarom niet altijd representatief.</p> <p>( staal genomen van twee plaatsen)</p> |

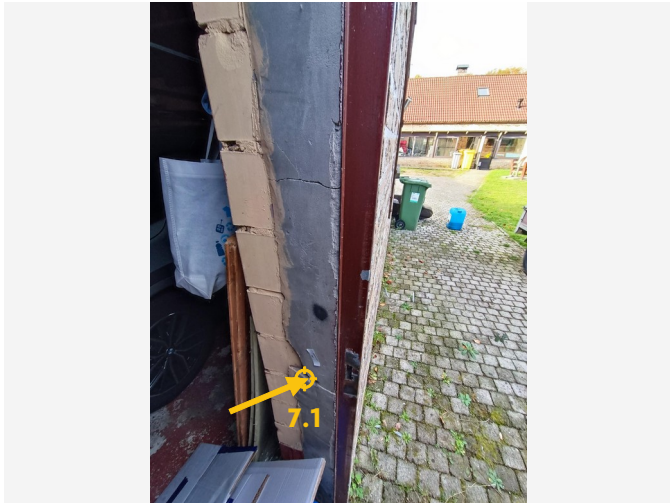
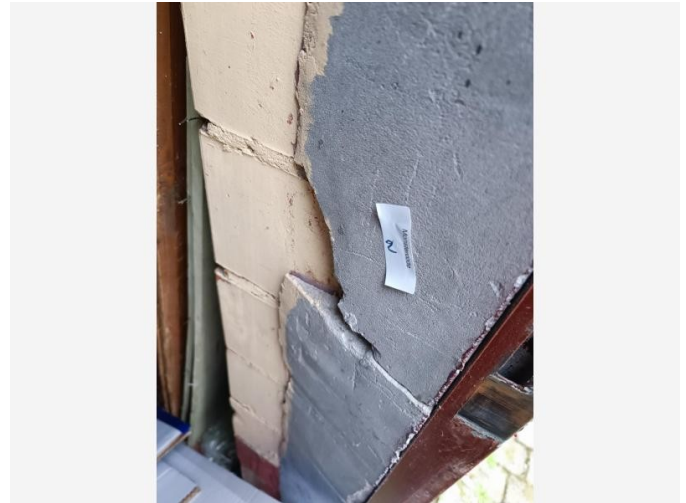
## Fiche 7: Cementering deur garage

Geen asbest

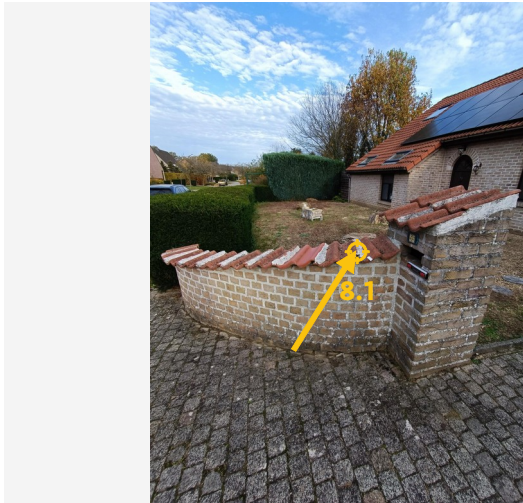
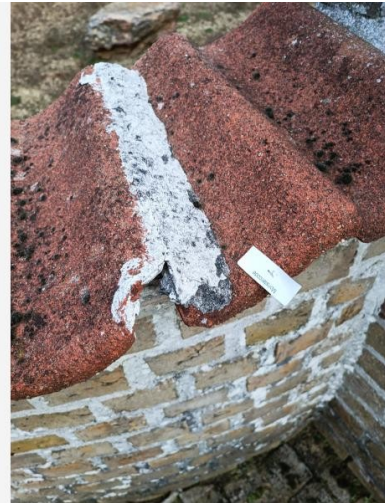
## Fiche 8: Cementering pannen brievenbus

Geen asbest

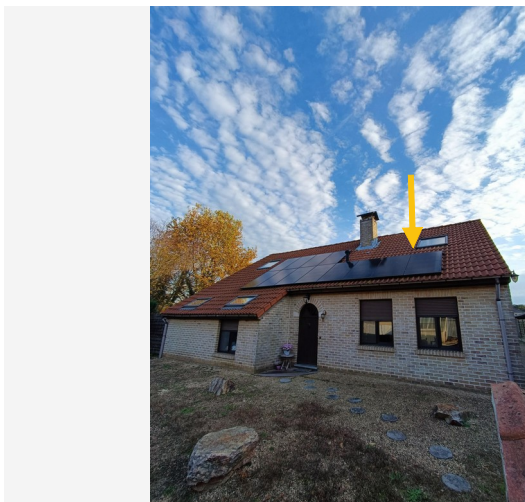
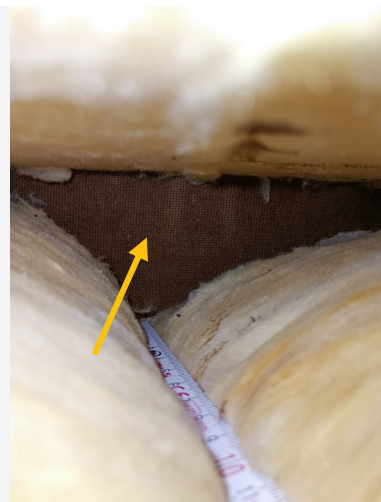
## Fiche 13: Onderdak

| Beschrijving | Notitie | Terug te vinden op plannen |
|---|---|---|
| Fiche 13: Onderdak | <p>Het dak werd gecontroleerd (via binnenzijde (tussen isolatie) en optillen van een dakpan). Er is geen verdacht onderdak vastgesteld .</p> <p>Deze handeling is een steekproef , er is geen garantie dat het volledige dak met éénzelfde materiaal is opgebouwd. Dit kan enkel via destructief onderzoek vastgesteld worden.</p> | Plan 1.1: Hoofdgebouw plan |
