# Asbestinventarisatattest

Heerbaan 62, 3472 Kortenaken

Attestnummer : 20250821-000002.000

**Niet-asbestveilig**

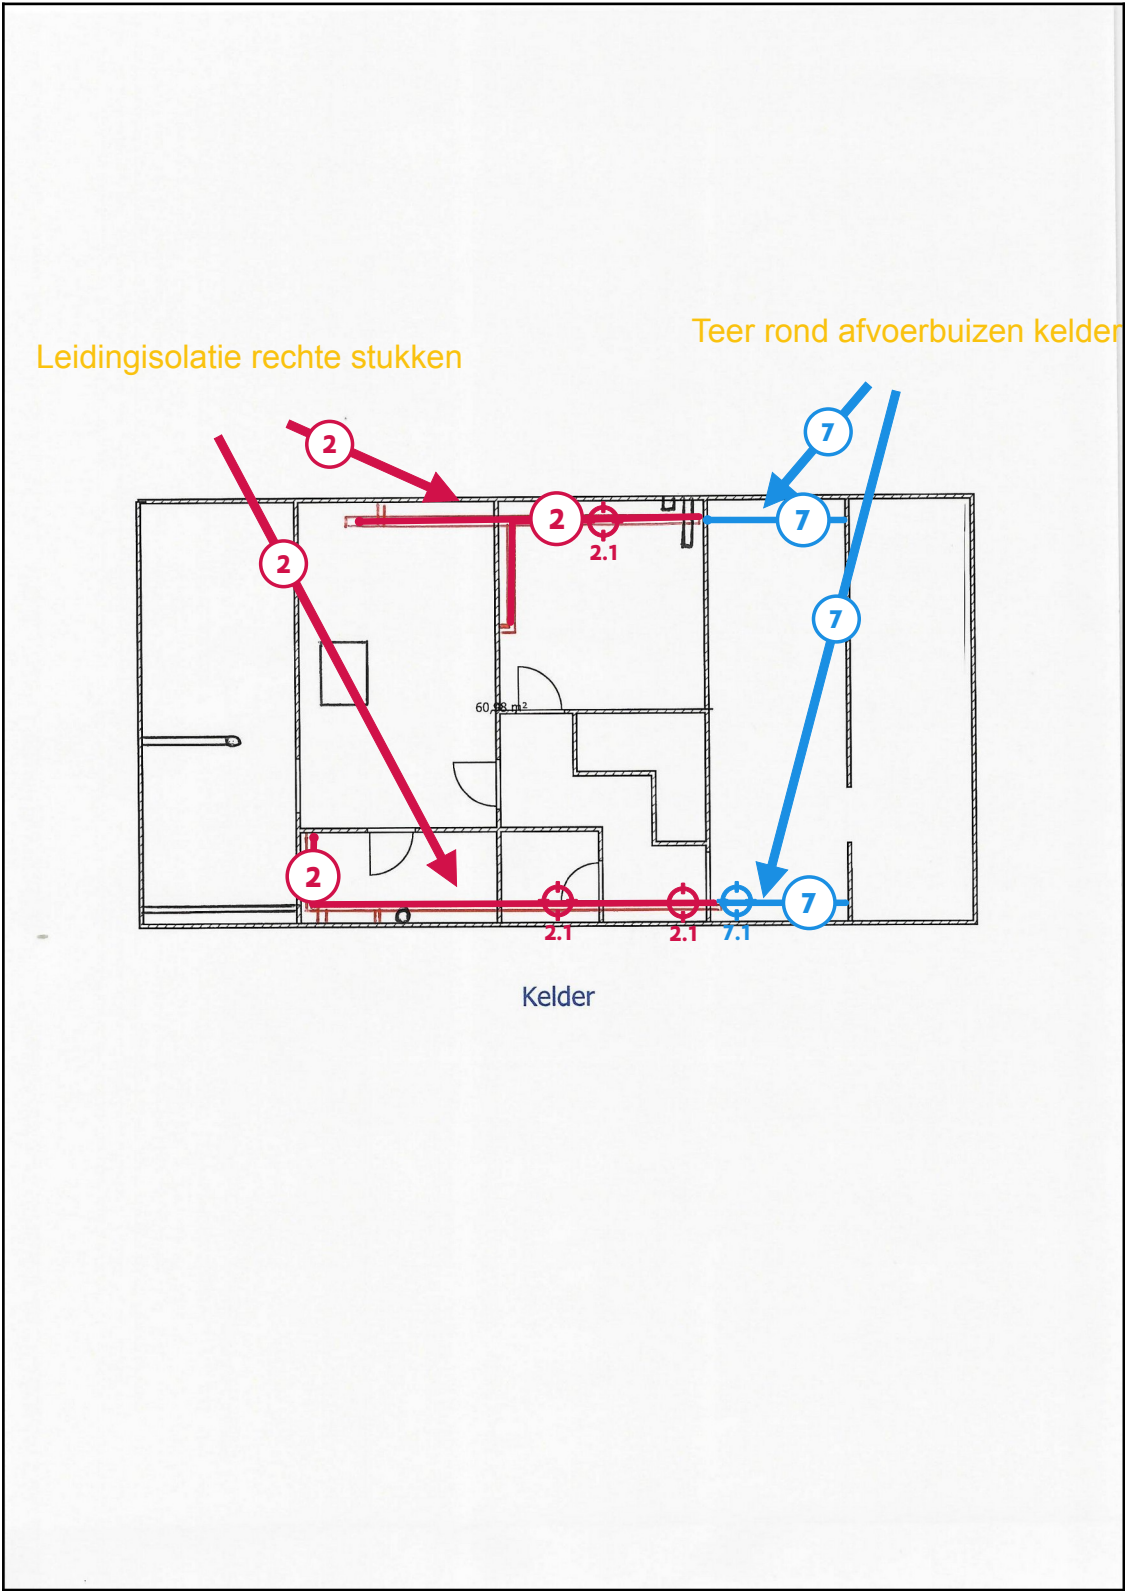
# Plan 1.5: Kelder

| 2. Leidingisolatie kelder rechte stukken | Asbestmateriaal | Dringend verwijderen |

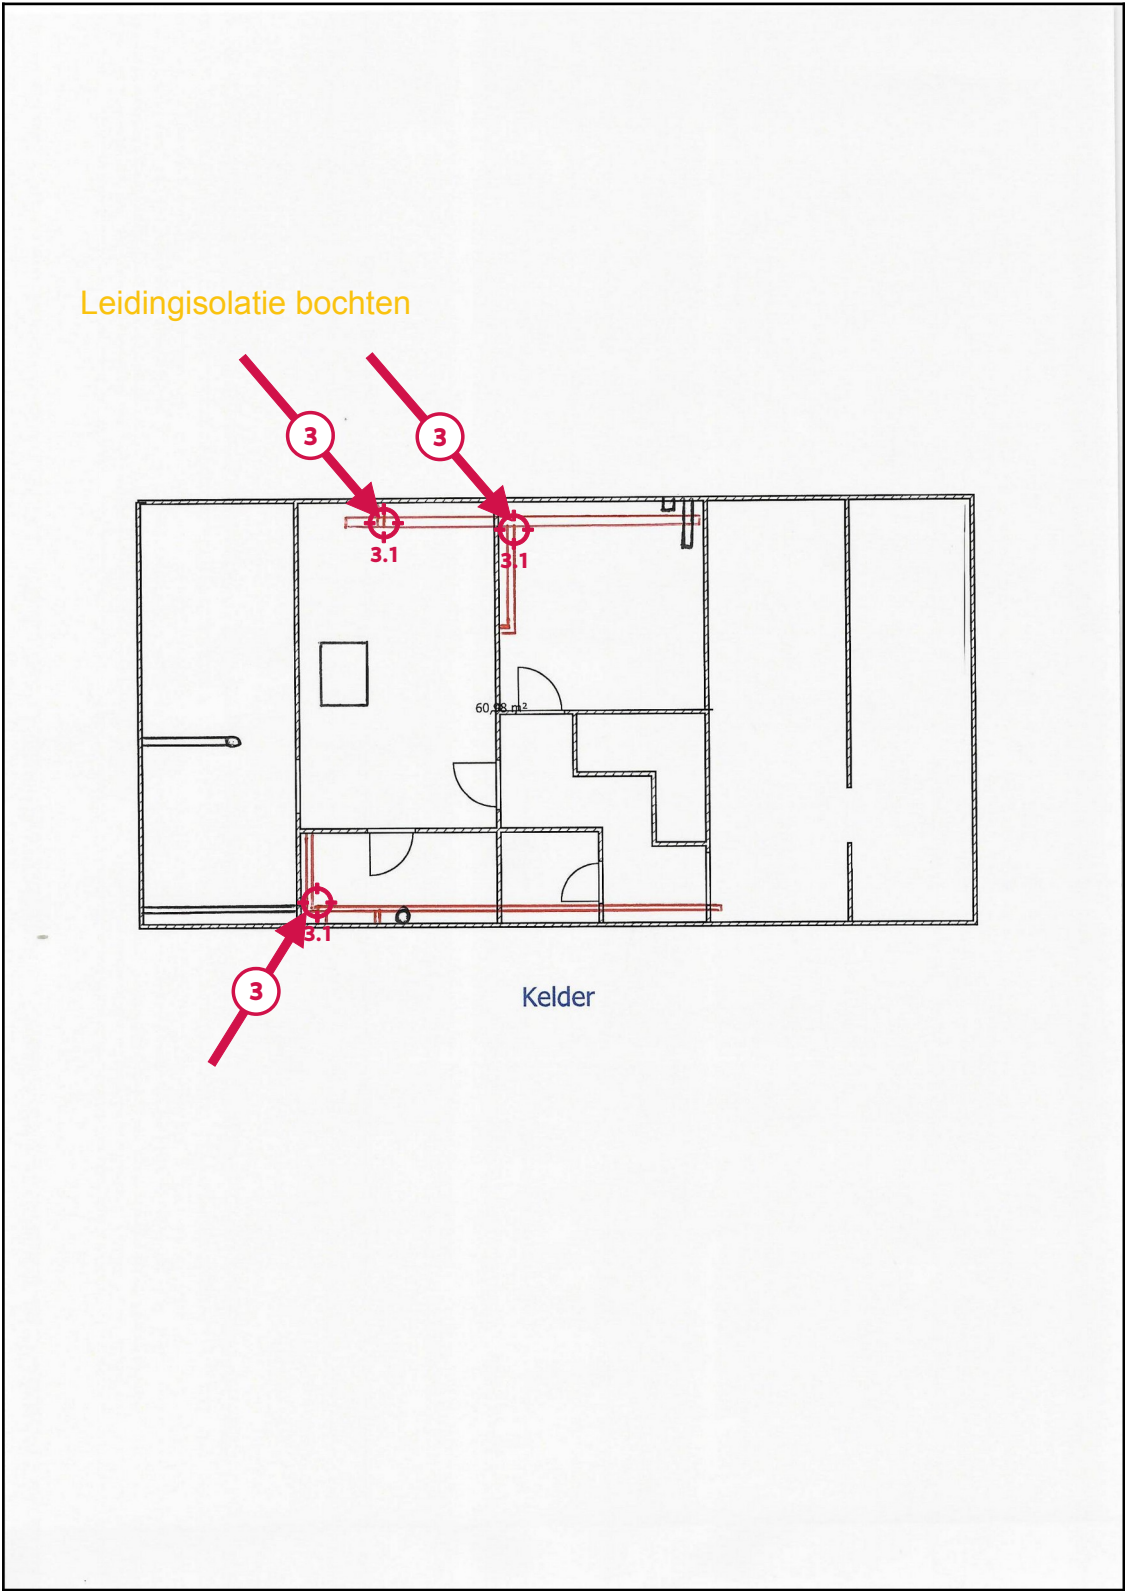
# Plan 1.6: Kelder

| 3. Leidingisolatie kelder bochten | Asbestmateriaal | Dringend verwijderen |

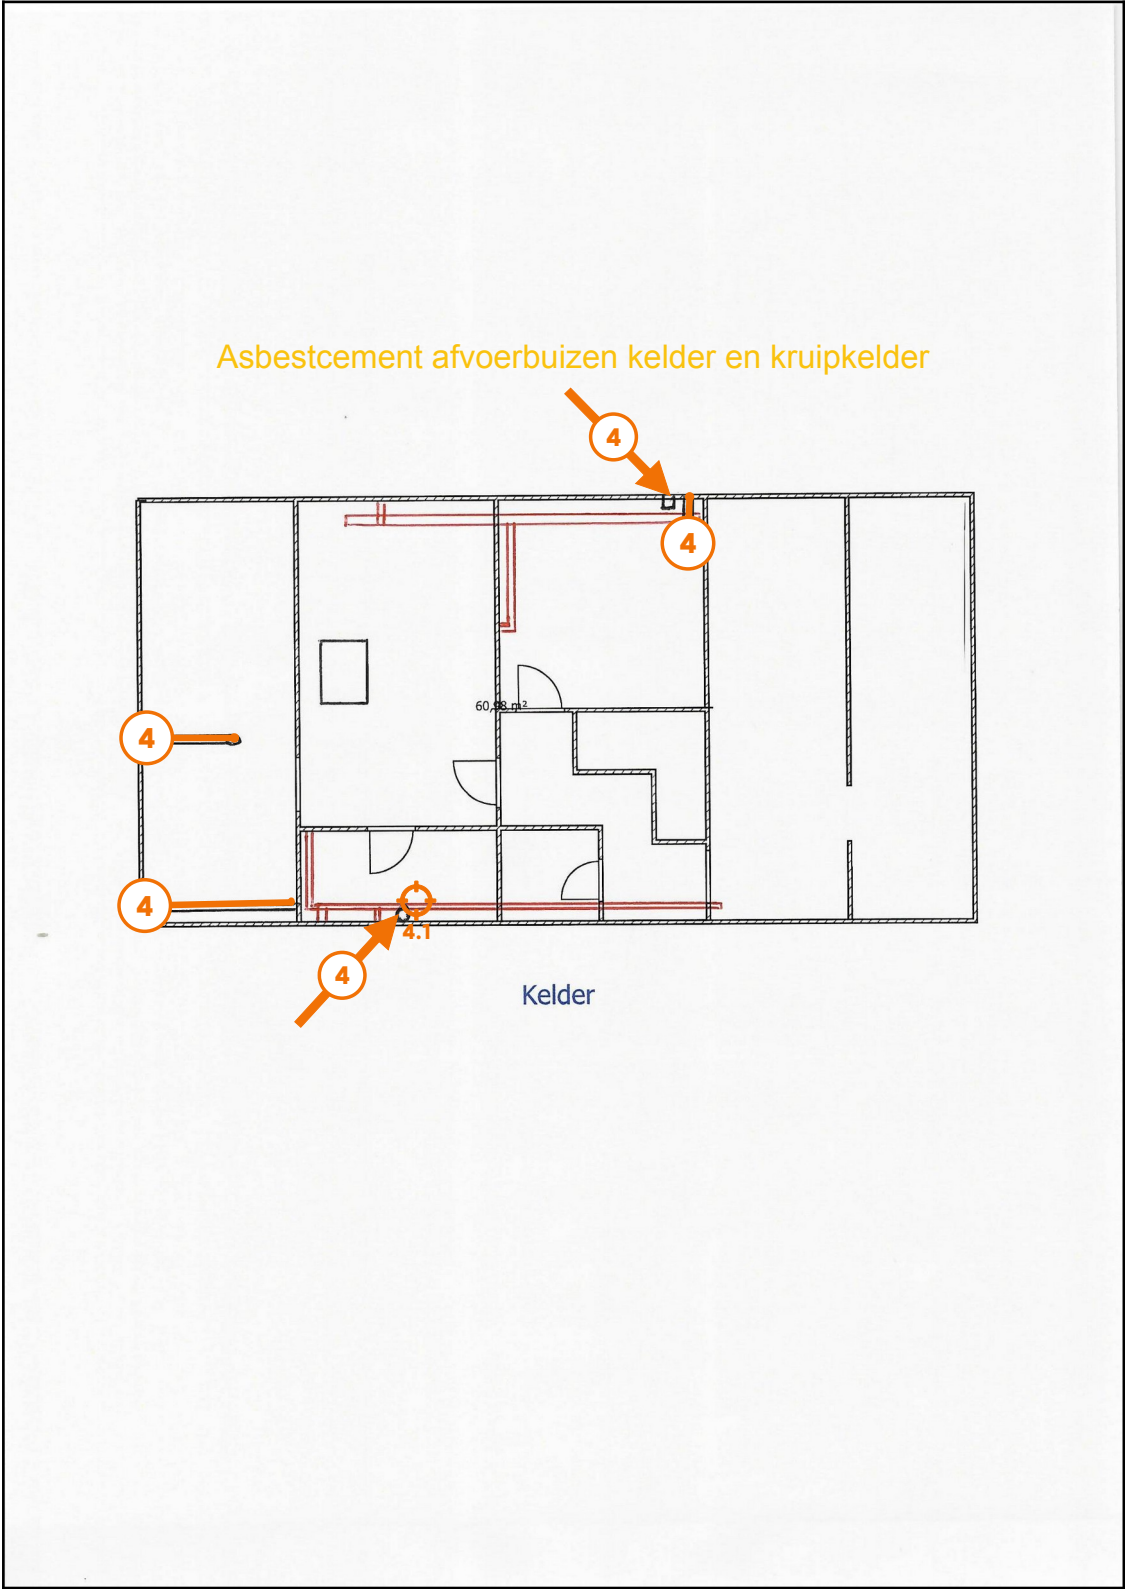
# Plan 1.7: Kelder

| 4. Asbestcement afvoerbuizen kelder en kruipkelder | Asbestmateriaal | Maatregelen nemen |

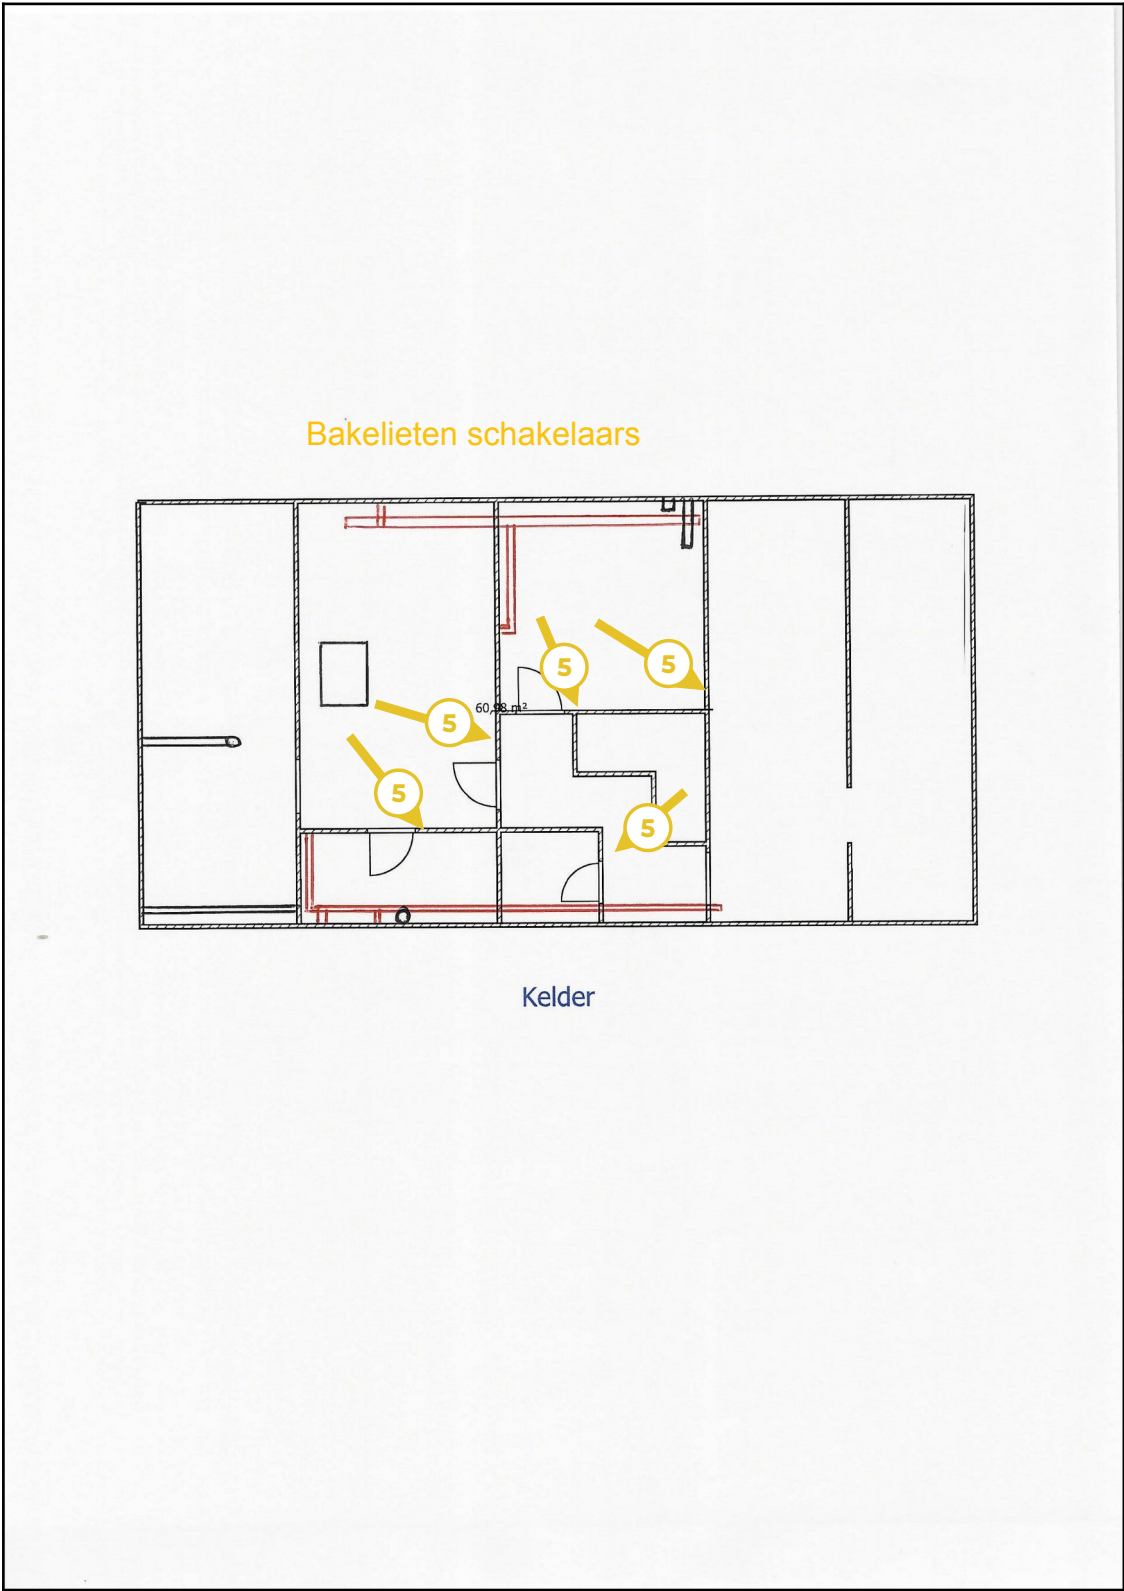
# Plan 1.8: Kelder

| 5. Bakelieten elektriciteitskast en schakelaars | Asbestmateriaal | Zorgvuldig beheren |

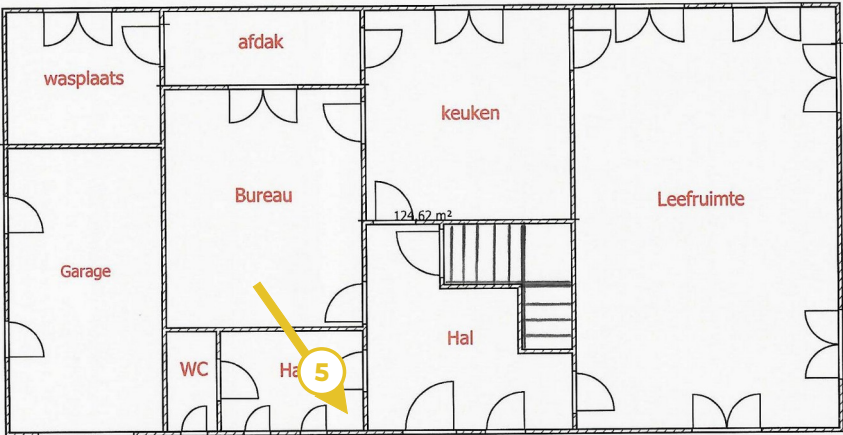
# Plan 1.9: Gelijkvloers

| 5. Bakelieten elektriciteitskast en schakelaars | Asbestmateriaal | Zorgvuldig beheren |

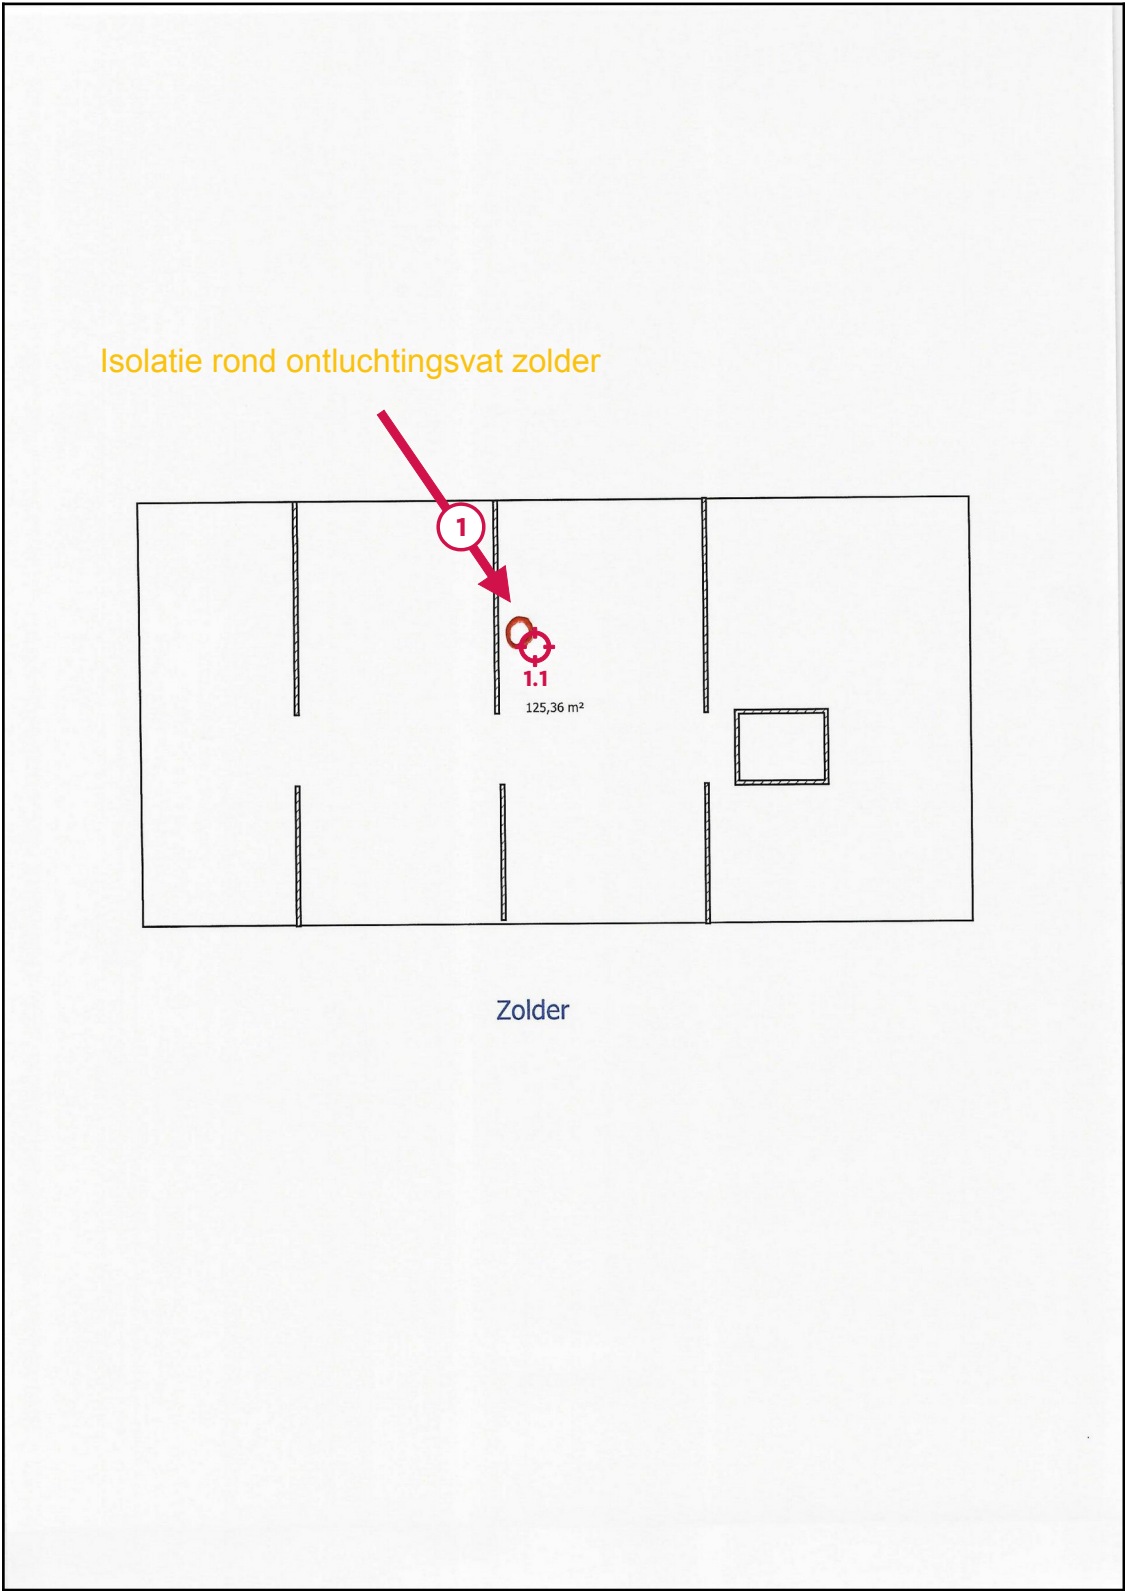
# Plan 1.10: Zolder

| 1. Isolatie rond ontluhtingsvat sanitair zolder | Asbestmateriaal | Dringend verwijderen |

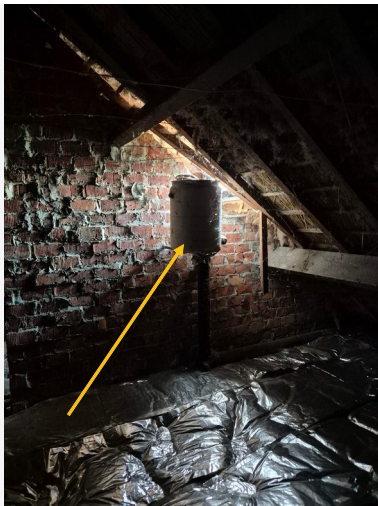
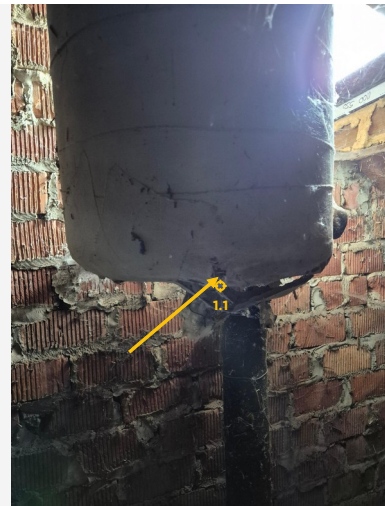
| Eindbeoordeling materiaalarisico | Hoog materiaalarisico en/of hoge kans op vezelvrijgave |

| Toestand van het materiaal | Matig beschadigd, matig verweerd |

| # | Type | Referentie | Resultaat |
|---|---|---|---|
| 1.1 | Puntmonster | MM07 | Amosiet |

| Beschrijving | Isolatie rond ontluuchtingsvat sanitair zolder |

**Dringend verwijderen**

- Scherm in afwachting van verwijdering het asbestmateriaal af van luchtstromingen en verstoring: bijvoorbeeld door het te verpakken, te fixeren, af te dekken, signalisatie - afbakening aan te brengen, ...
- Verwijder dit asbestmateriaal zo snel mogelijk. Volg de toestand goed op.
- Voer binnenluchtmetingen uit om actuele blootstellingsrisico's in de binnenlucht te monitoren.

- Hermetische zone (erkend asbestverwijderaar)  
Enkel laten verwijderen door een erkende asbestverwijderaar !!!

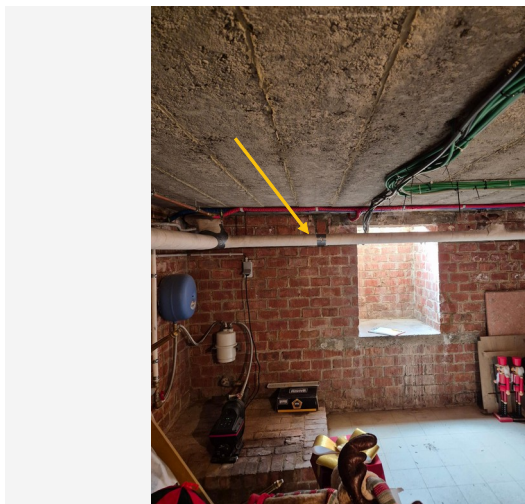
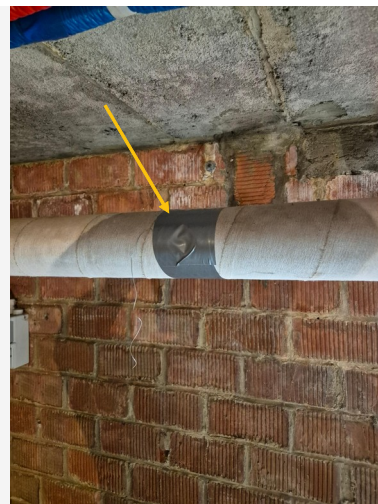
Op een aantal plaatsen is de leidingisolatie onderbroken geweest door werkzaamheden , alsook op de uiteinde ,ook niet behandeld geweest! waardoor er op deze plaatsen vezelvrijgave aanwezig is !!!.

| Eindbeoordeling materiaalrisico | Hoog materiaalrisico en/of hoge kans op vezelvrijgave |

| Toestand van het materiaal | Licht beschadigd, licht verweerd. Intact calciumsilicaatmateriaal of categorie III 'gebondenheid' |

| # | Type | Referentie | Resultaat |
|---|---|---|---|
| 2.1 | Mengmonster | MM03 | Amosiet |

| Beschrijving | Leidingisolatie kelder rechte stukken |

**Dringend verwijderen**

- Scherm in afwachting van verwijdering het asbestmateriaal af van luchtstromingen en verstoring: bijvoorbeeld door het te verpakken, te fixeren, af te dekken, signalisatie - afbakening aan te brengen, ...
- Verwijder dit asbestmateriaal zo snel mogelijk. Volg de toestand goed op.
- Voer binnenluchtmetingen uit om actuele blootstellingsrisico's in de binnenlucht te monitoren.

- Hermetische zone (erkend asbestverwijderaar)  
Verwijdering van deze toepassing zorgt voor vezelvrijgave. Verwijdering door een erkend asbestverwijderaar in hermetische zone is verplicht.

Dringend afdekken ,aftapen , inkapselen om vezelvrijgave te voorkomen!!!!

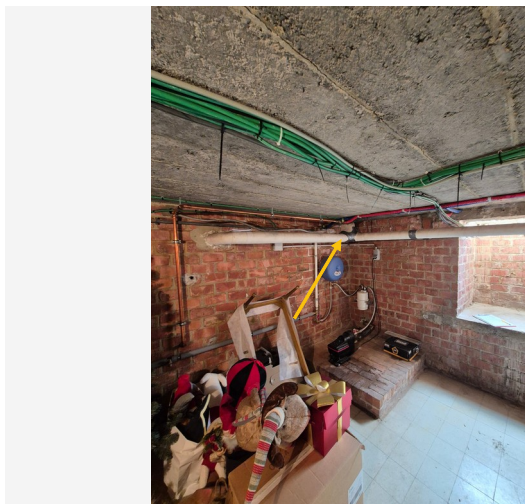
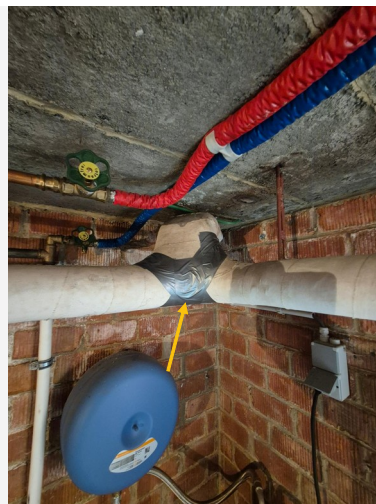
| Eindbeoordeling materiaalrisico | Hoog materiaalrisico en/of hoge kans op vezelvrijgave |
| Opmerking | Op een aantal plaatsen is de leidingisolatie onderbroken geweest door werkzaamheden , alsook op de uiteinde ,ook niet behandeld geweest! waardoor er op deze plaatsen vezelvrijgave aanwezig is !!!<br><br>Dringend afdekken ,aftapen , inkapselen om vezelvrijgave te voorkomen!!!! |

| Toestand van het materiaal | Matig beschadigd, matig verweerd |

| # | Type | Referentie | Resultaat |
|---|---|---|---|
| 3.1 | Mengmonster | MM04 | Amosiet |

| Beschrijving | Leidingisolatie kelder bochten |

**Dringend verwijderen**

- Scherm in afwachting van verwijdering het asbestmateriaal af van luchtstromingen en verstoring: bijvoorbeeld door het te verpakken, te fixeren, af te dekken, signalisatie - afbakening aan te brengen, ...
- Verwijder dit asbestmateriaal zo snel mogelijk. Volg de toestand goed op.
- Voer binnenluchtmetingen uit om actuele blootstellingsrisico's in de binnenlucht te monitoren.

- Hermetische zone (erkend asbestverwijderaar)  
Verwijdering van deze toepassing zorgt voor vezelvrijgave. Verwijdering door een erkend asbestverwijderaar in hermetische zone is verplicht.

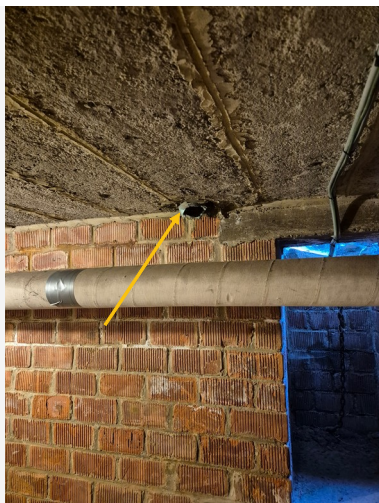
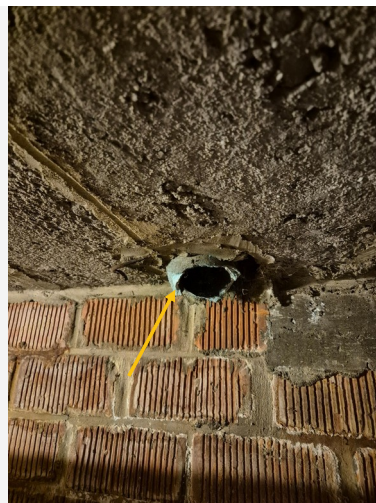
## Fiche 4: Asbestcement afvoerbuizen kelder en kruipkelder

| Eindbeoordeling materiaalrisico | Verhoogd materiaalrisico en/of verhoogde kans op vezelvrijgave |

| Toestand van het materiaal | Licht beschadigd, licht verweerd. Intact calciumsilicaatmateriaal of categorie III 'gebondenheid' |

| # | Type | Referentie | Resultaat |
|---|---|---|---|
| 4.1 | Puntmonster | MM05 | Crocidoliet, Chrysotiel |

| Opmerking | <p>Deze oppervlakte, volumes zijn geschat op basis van een benadering van de aanwezige leidingisolatie ( de opgegeven hoeveelheden mogen niet gebruikt worden als maatstaf van heffing).</p> <p>De leidingen lopen ook verder in de muren en ondergronds en in de kruipkelder !!!</p> <p>Een aantal leidingen zijn onderbroken geweest en buiten werking!</p> |

Maatregelen nemen

- Zorg voor een veilig beheer. Vermijd het beschadigen van het asbestmateriaal. Controleer de toestand jaarlijks op wijzigingen.
- Scherm in afwachting van verwijdering het asbestmateriaal af van luchtstromingen en verstoring: bijvoorbeeld door het te verpakken, te fixeren, af te dekken, signalisatie - afbakening aan te brengen, ...
- Zorg voor een veilig beheer en verwijder dit asbestmateriaal wanneer het bij werken eenvoudig bereikbaar wordt. Controleer de toestand jaarlijks op wijzigingen.

- Eenvoudige handelingen: enkel door erkend asbestverwijderaar  
Verwijderen door een erkend asbestverwijderaar met opleidingsattest eenvoudige handelingen voor een correcte afhandeling.

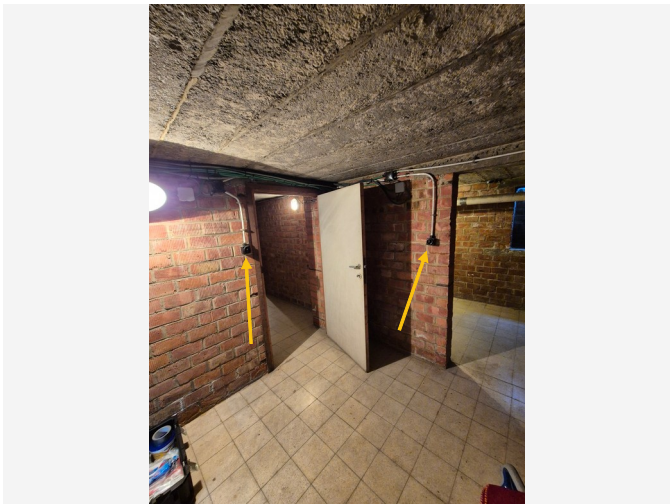
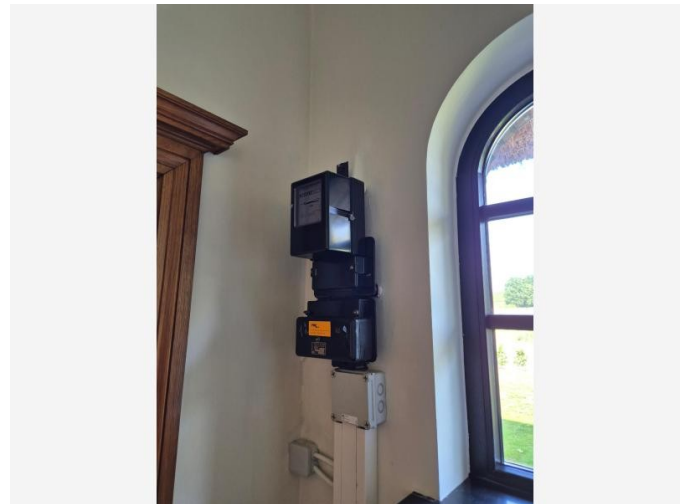
| Eindbeoordeling materiaalrisico | Laag materiaalrisico en/of verlaagde kans op vezelvrijgave |

| Toestand van het materiaal | Onbeschadigd, niet verweerd |

| Beschrijving | Bakelieten elektriciteitskast en schakelaars |

Zorgvuldig beheren

- Zorg voor een veilig beheer. Vermijd het beschadigen van het asbestmateriaal. Controleer de toestand jaarlijks op wijzigingen.

- Eenvoudige handelingen: mag via doe-het-zelf of door werknemer(s) met opleidingsattest eenvoudige handelingen  
Relatief eenvoudig op te nemen en in zijn geheel te verwijderen.  
Best laten verwijderen door een elektricien (onder spanning en deels eigendom van het netwerk (Fluvius))

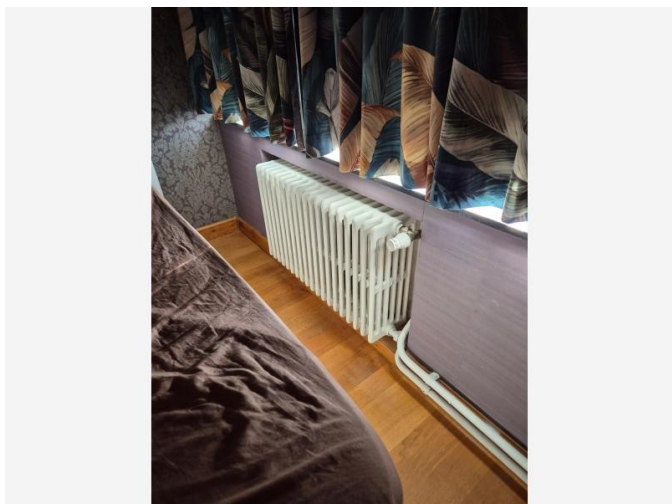
Tijdens onze inspectie trokken de gietijzeren radiatoren onze aandacht. Deze radiatoren bevatten vaak pakkingen die mogelijk asbestverdacht of asbesthoudend zijn. Omdat wij geen destructieve methoden mogen toepassen, hebben we visueel aan de buitenzijde geen pakkingen kunnen vaststellen. Bij renovatie of sloop is een destructief onderzoek naar deze radiatoren echter noodzakelijk, aangezien de kans groot is dat ze asbesthoudende pakkingen bevatten.
