# Asbestinventarisatetest

Nieuwe Wijk 22, 9570 Lierde

Attestnummer : 20250113-000250.000

Uitgegeven op : 13.01.2025

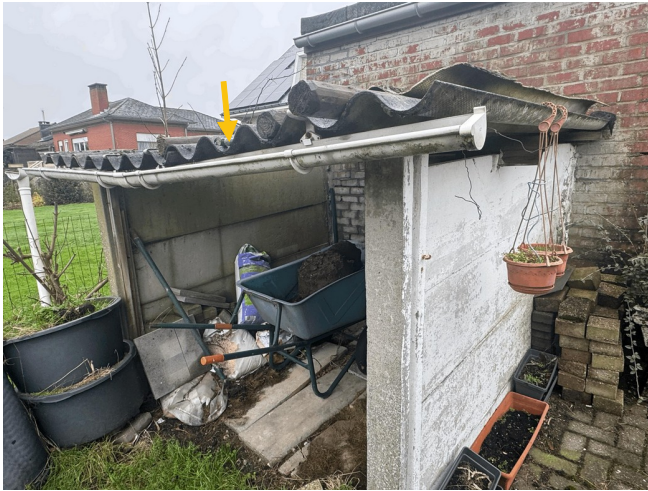
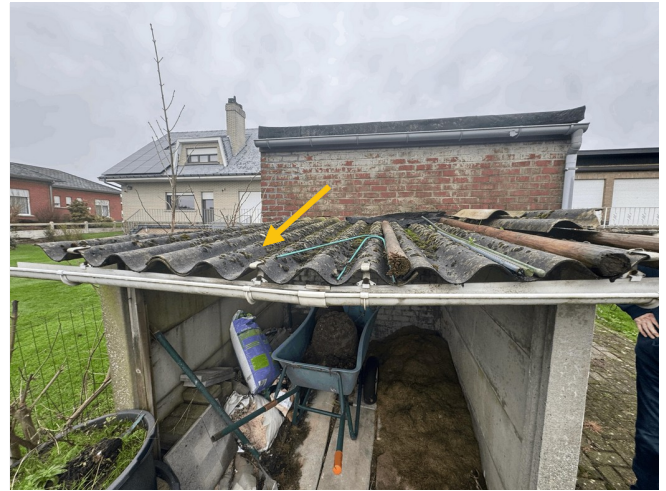
## Fiche 1: golfplaten afdak (achter garage)

| Eindbeoordeling materiaalrisico | Verhoogd materiaalrisico en/of verhoogde kans op vezelvrijgave |

| Asbestsoort (vezeltype) | Crocidoliet aanwezig |
| Toestand van het materiaal | Matig beschadigd, matig verweerd |

| Asbestmateriaal | Dak- en gevelbekleding - Golfplaat |
| Hoeveelheid (oppervlakte - aantal) | • 4,00 m <sup>2</sup> - 1 stuk |

Het asbestmateriaal valt onder de mijlpaal van 2034.

- Zorg voor een veilig beheer. Vermijd het beschadigen van het asbestmateriaal. Controleer de toestand jaarlijks op wijzigingen.
- Hemelwater dat afspoelt van asbestcement daken of gevels kan asbestdeeltjes bevatten. Gebruik het enkel voor gesloten circuits (bv. spoelen toiletten). Reinig na het vervangen van het dak of de gevel de dakgoten en regenwaterput of -ton om asbesthoudend sediment of slib te verwijderen

- Eenvoudige handelingen: mag via doe-het-zelf of door werknemer(s) met opleidingsattest eenvoudige handelingen  
Indien de golfplaten in één geheel verwijderbaar zijn, zonder schade aan het asbesthoudend materiaal te veroorzaken waardoor de vezels kunnen vrijkomen, mag u als doe-het-zelf of eigenaar het asbesthoudende materiaal zelf verwijderen. Dit op voorwaarde dat de veiligheidsmaatregelen worden nageleefd.

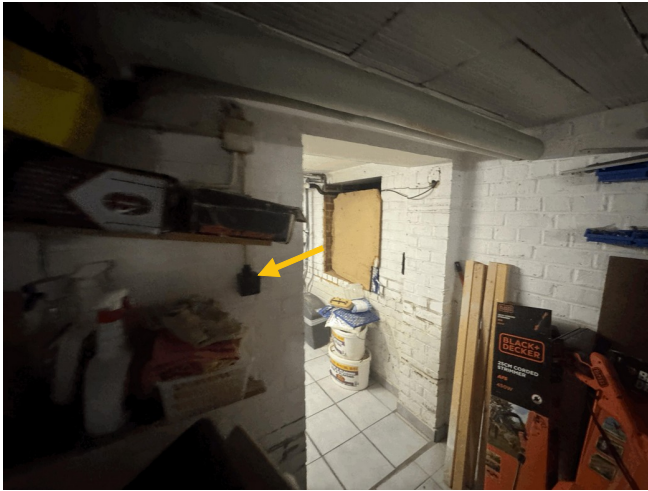
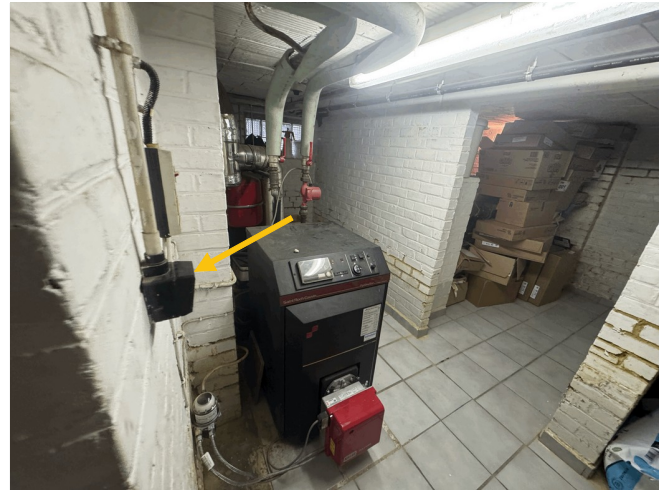
| Eindbeoordeling materiaalisico | Zeer laag materiaalisico en/of zeer lage kans op vezelvrijgave |

| Asbestsoort (vezeltype) | Crocidoliet aanwezig |
| Toestand van het materiaal | Onbeschadigd, niet verweerd |

| Beschrijving | Bakeliet schakelaars |

Het asbestmateriaal valt onder de mijlpaal van 2040.

- geen maatregelen te nemen

- Eenvoudige handelingen: mag via doe-het-zelf of door werknemer(s) met opleidingsattest eenvoudige handelingen  
Bij renovatie van de elektrische installaties of vervanging van de meterteller, zal de bevoegde nutsmaatschappij deze meterteller, zelf verwijderen en/of vervangen.

Bij vernieuwing of renovatie van de elektrische installaties, kan of mag de eigenaar of een doe-het-zelver de schakelaars zelf vernieuwen.

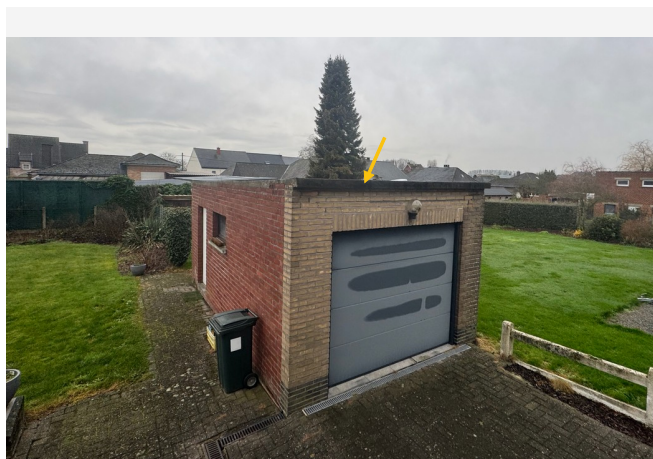
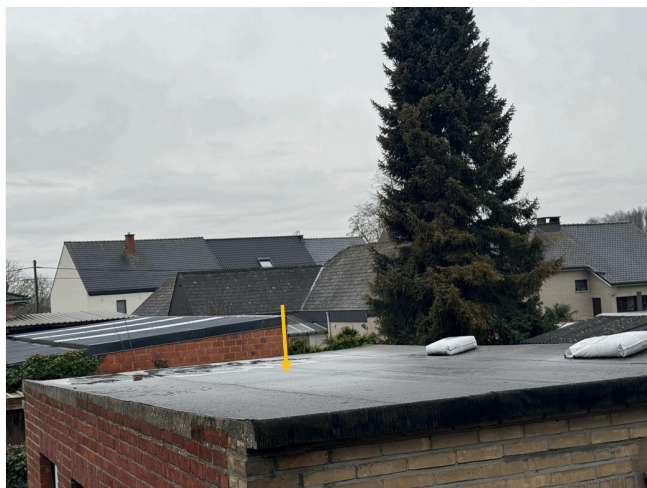
## Fiche 3: roofing vlinderdak woning en plat dak garage

| Eindbeoordeling materiaalrisico | Laag materiaalrisico en/of verlaagde kans op vezelvrijgave |

| Asbestsoort (vezeltype) | Crocidoliet aanwezig |
| Toestand van het materiaal | Onbeschadigd, niet verweerd |

| Asbestmateriaal | Dak- en gevelbekleding - Roofing |
| Hoeveelheid (oppervlakte - aantal) | • 150,00 m <sup>2</sup> - 1 stuk |

Het asbestmateriaal valt onder de mijlpaal van 2040.

- Hemelwater dat afspoelt van asbestcement daken of gevels kan asbestdeeltjes bevatten. Gebruik het enkel voor gesloten circuits (bv. spoelen toiletten). Reinig na het vervangen van het dak of de gevel de dakgoten en regenwaterput of -ton om asbesthoudend sediment of slib te verwijderen

- Eenvoudige handelingen: enkel door erkend asbestverwijderaar  
De roofing mag niet door een doe-het-zelver worden weggehaald maar wel door een werknemer met een opleidingsattest eenvoudige handelingen. Roofing betreft een hechtgebonden asbest welke zich bevindt buiten een gebouw.

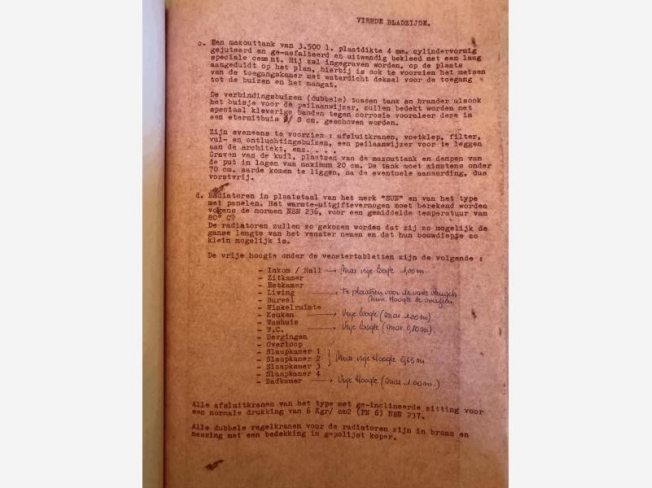
# Fiche 4: Eternit-buizen (vermeld in lastenboek)

De deskundige stelt vast dat er in het lastenboek vermeld staat dat er Eternit-buizen aanwezig zijn. Zie bewijsdocument.

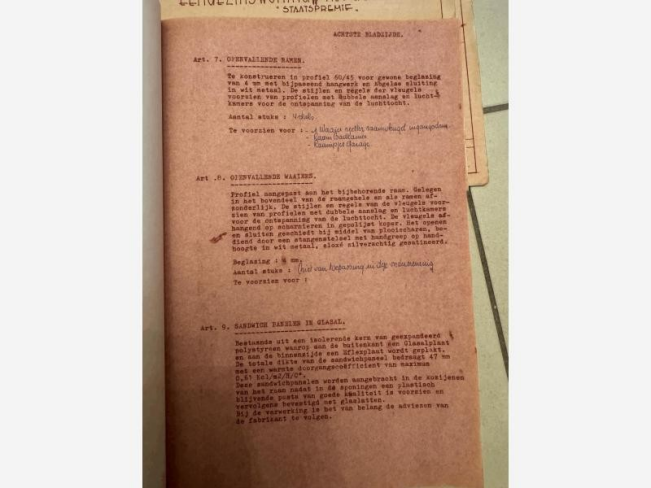
# Fiche 5: sandwich panelen in Glasal

De deskundige stelt vast ingevolge het lastenboek dat er GLASAL-sandwich panelen aanwezig zijn. Glasal is een asbestmateriaal. Zie bewijsdocument (foto lastenboek).

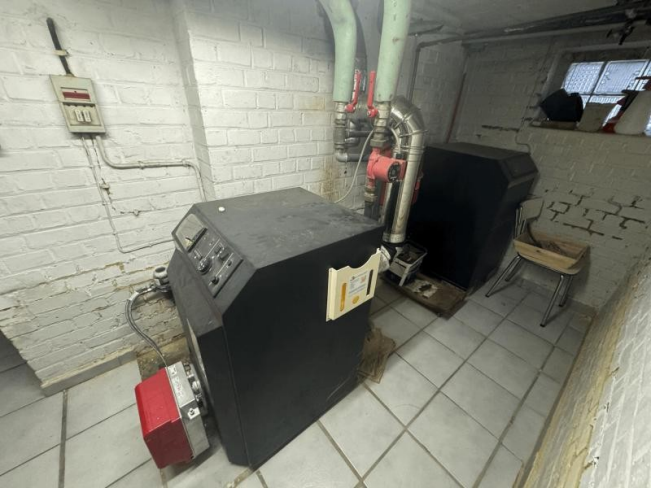
# Fiche 6: onderdelen mazouttank

De deskundige stelt vast dat er zich nog een oude mazoutketel aanwezig is, welke mogelijk asbesthoudende onderdelen bevat zoals een asbesthoudende pakking.

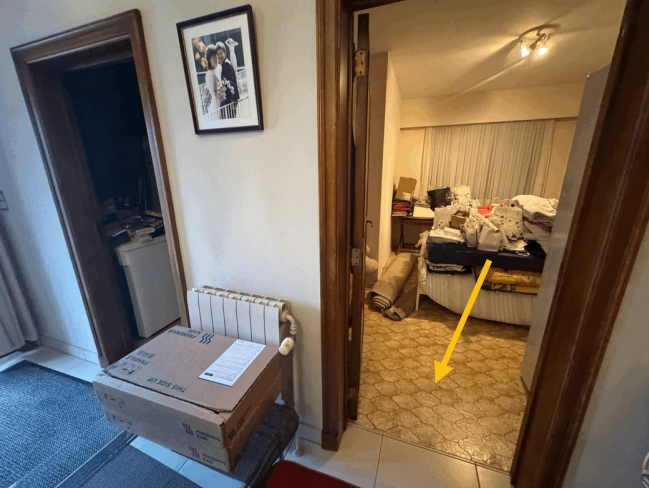
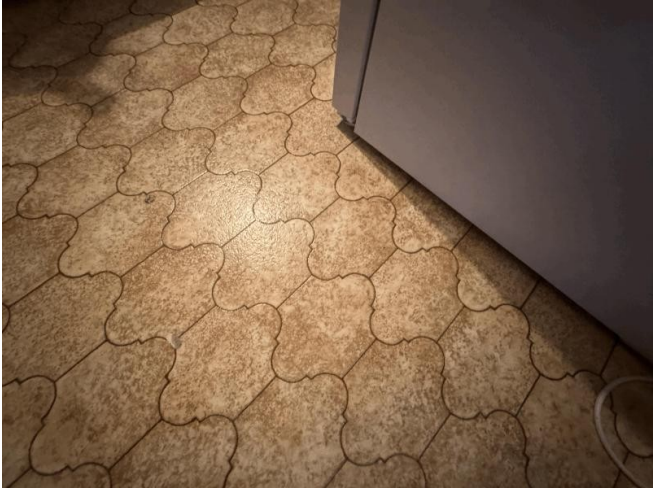
# Fiche 7: vinyl slaapkamer 3

Geen asbest

| # | Type | Referentie | Resultaat |
|---|---|---|---|
| 7.1 | Puntmonster | E-25-001363/03 | Geen asbest |

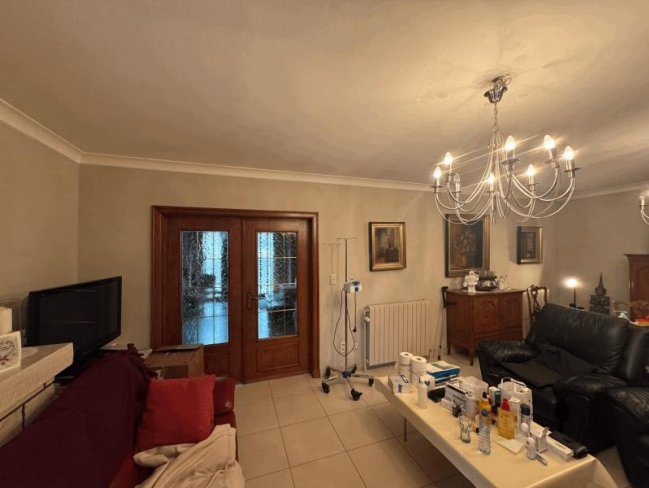
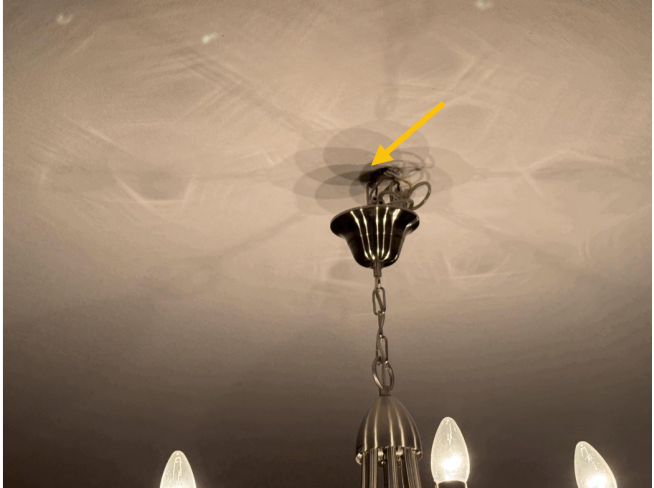
# Fiche 8: pleisterwerk plafond

Geen asbest

| # | Type | Referentie | Resultaat |
|---|---|---|---|
| 8.1 | Mengmonster | E-25-001363/04 | Geen asbest |

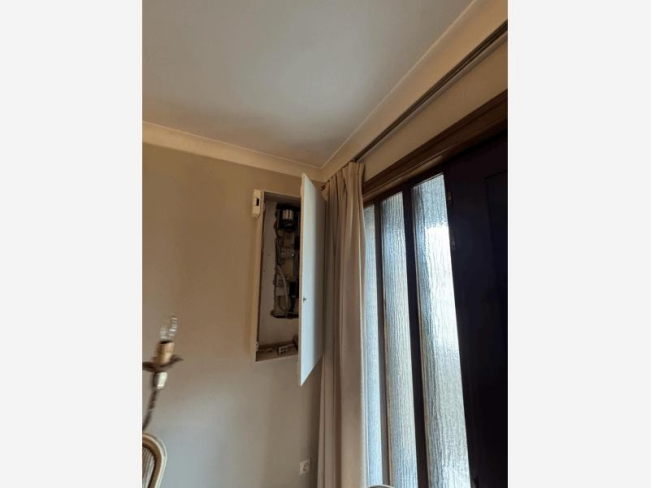
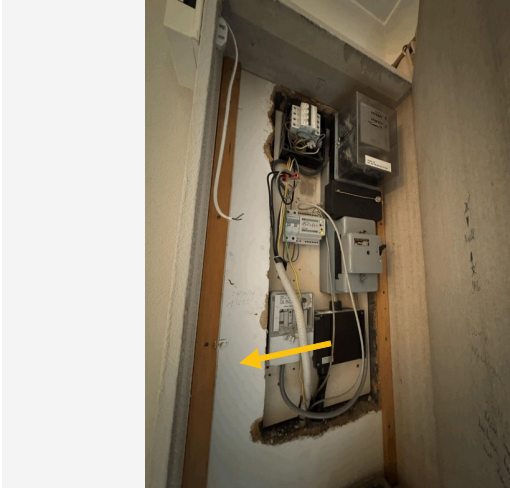
# Fiche 9: pleisterwerk muren

Geen asbest

| # | Type | Referentie | Resultaat |
|---|---|---|---|
| 9.1 | Mengmonster | E-25-001363/01 | Geen asbest |

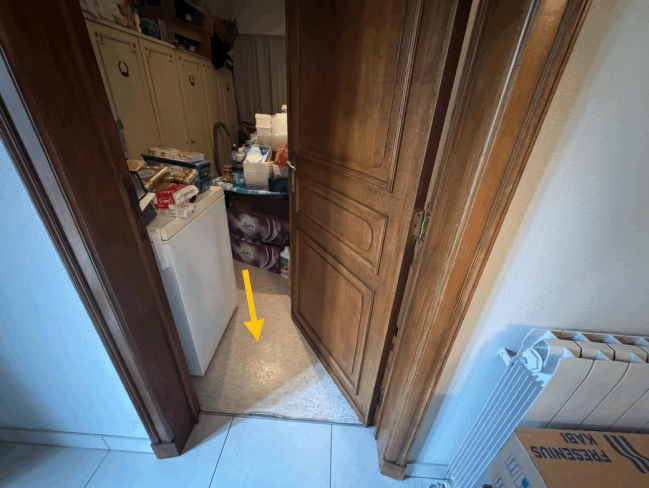
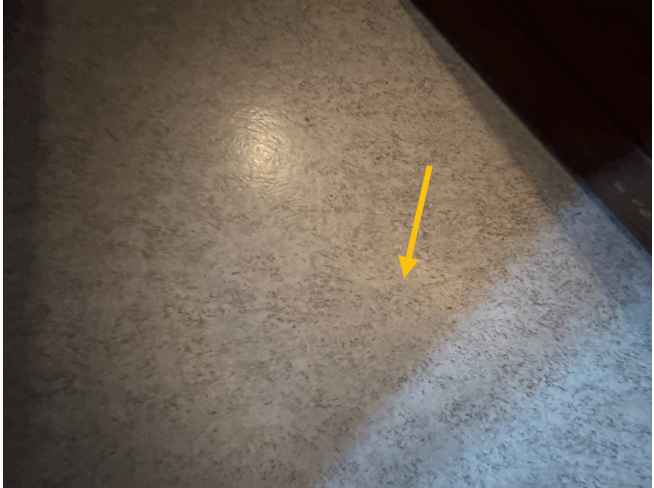
# Fiche 10: vinyl slaapkamer 2

Geen asbest

| # | Type | Referentie | Resultaat |
|---|---|---|---|
| 10.1 | Puntmonster | E-25-001363/02 | Geen asbest |
