# Asbestinventarisatetest

Minneveldstraat 13, 3070 Kortenberg

**Niet-asbestveilig**

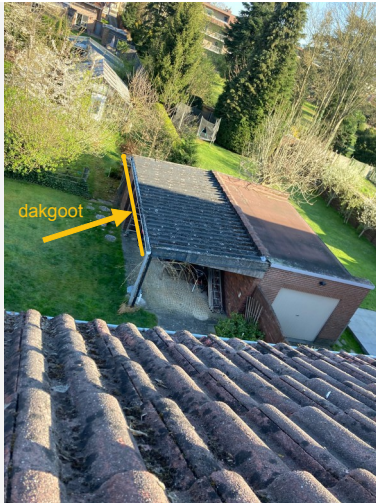
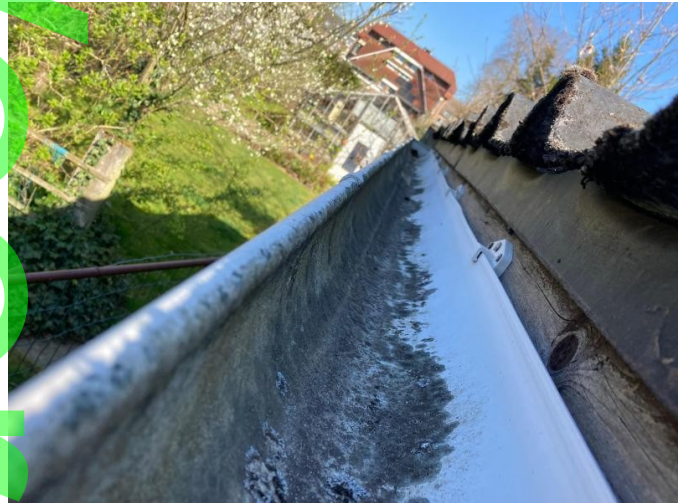
| Beschrijving | stoflaag dakgoot tuinberging |
| Type resten (contaminatie) | <ul style="list-style-type: none"><li>• Stof, deeltjes &lt; 4 mm, flinters, gruis (los, opliggend)</li></ul> |
| Gebondenheid resten | Niet hecht |
| Opmerking | Zwarte aanslaglaag in de dakgoot van de tuinberging |

- Verwijder het asbestafval.
- Voer bijkomende staalname(s) uit.

- Eenvoudige handelingen: mag via doe-het-zelf of door werknemer(s) met opleidingsattest eenvoudige handelingen de dakgoot mag verwijderd worden door de doe-het-zelfer, voorzie u van de correcte PBM's (FFP3 masker, stofdichte overall, afspoelbaar schoeisel, handschoenen,...) tijdens de verwijdering.

Verwijder de dakgoot in zijn geheel en voer deze ook zo af, belangrijk is om na te gaan of er regenputten aanwezig zijn, deze kunnen immers ook resten bevatten van de golfplaten.

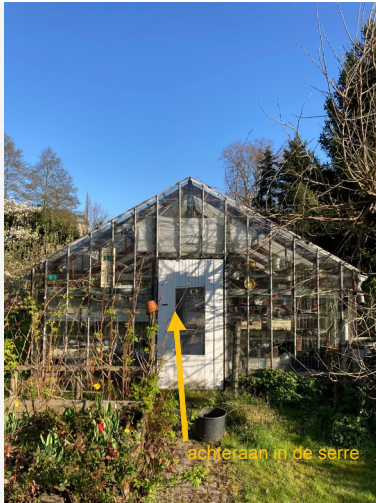
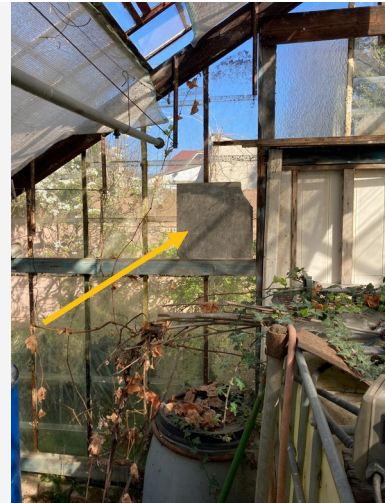
| Beschrijving | lei |
| Opmerking | 1 asbestverdachte lei is aanwezig achteraan in de serre. |

- Verwijder het asbestafval.

- Eenvoudige handelingen: mag via doe-het-zelf of door werknemer(s) met opleidingsattest eenvoudige handelingen  
Plaat kan makkelijk verwijderd worden door de doe-het-zelfer, voorzie u van de correcte PBM's (FFP3 masker, stofdichte overall, afspoelbaar schoeisel, handschoenen,...) tijdens de verwijdering. Regelmatig de toepassing bevochtigen is noodzakelijk

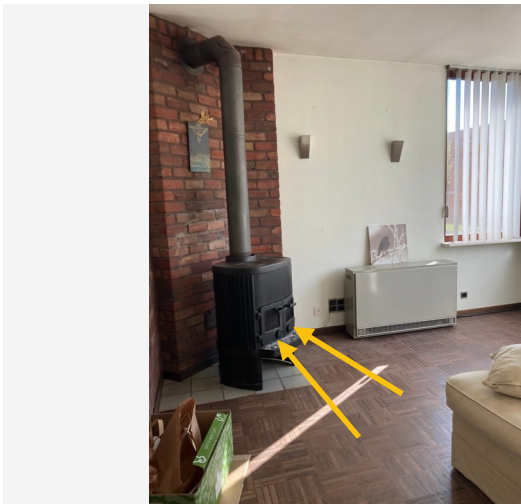
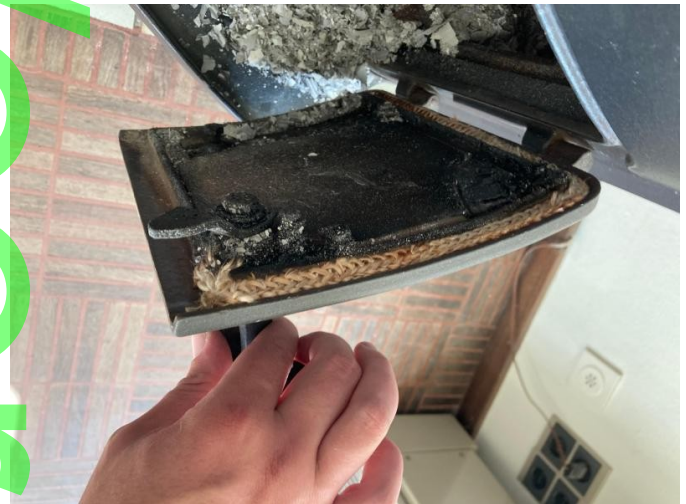
| Eindbeoordeling materiaalrisico | Hoog materiaalrisico en/of hoge kans op vezelvrijgave |

| Gebondenheid | Categorie 3: niet-hechtgebonden met weinig of geen matrix |
| Asbestconcentratie | Hoog ( $\geq 50\%$ ) |
| Toestand van het materiaal | Matig beschadigd, matig verweerd |

| Opmerking | kachelkoord in de deur van de kachel |

- Verwijder dit asbestmateriaal zo snel mogelijk. Volg de toestand goed op.

- Eenvoudige handelingen: mag via doe-het-zelf of door werknemer(s) met opleidingsattest eenvoudige handelingen  
Koord mag verwijderd worden door de doe-het-zelfer, voorzie u van de correcte PBM's (FFP3 masker, stofdichte overall, afspoelbaar schoeisel, handschoenen,...) tijdens de verwijdering. Tijdens de verwijdering is het aangeraden deze toepassing te bevochtigen, dit om de kans op vezelvrijgave te verminderen.

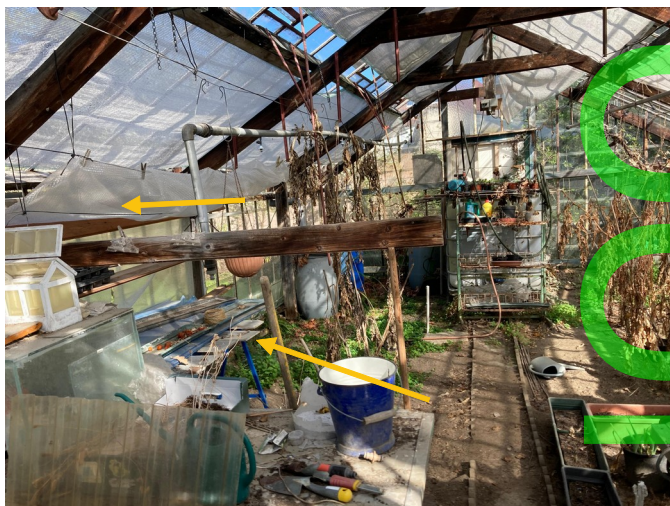
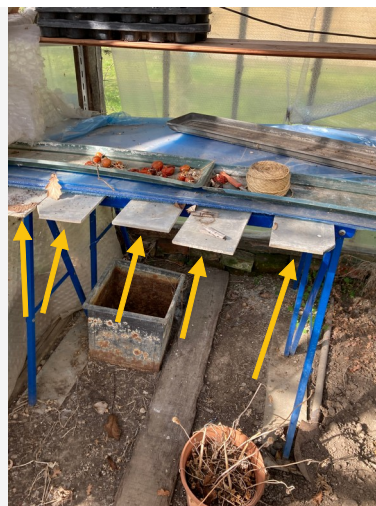
| Opmerking | Stroken grijze plaat (structuur massal) aanwezig in de serre (op schragen en geklemd tussen de ruiten aan de linkerzijde van de serre) alsook het kippenhok+opslagruimte (aan de vensterbank) |

- Eenvoudige handelingen: mag via doe-het-zelf of door werknemer(s) met opleidingsattest eenvoudige handelingen  
platen kunnen verwijderd worden door de doe-het-zelfer, voorzie u van de correcte PBM's (FFP3 masker, stofdichte overall, afspoelbaar schoeisel, handschoenen,...) tijdens de verwijdering. Regelmatig de toepassing bevochtigen is noodzakelijk

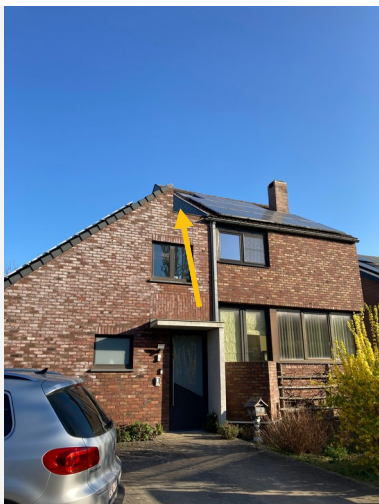
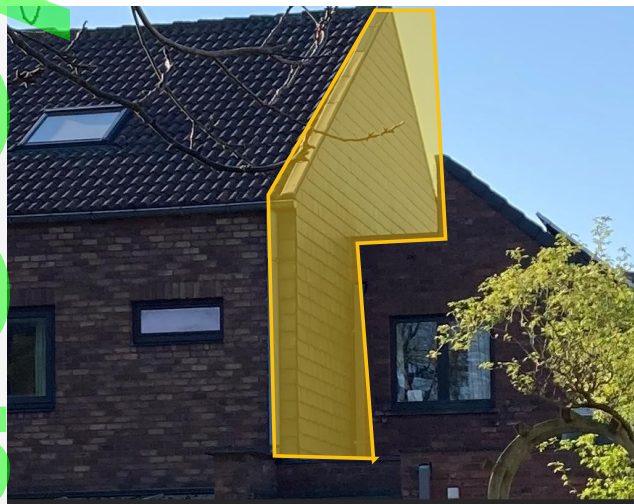
| Opmerking | het dak van de uitbreiding die geplaatst is na 2002 is lager dan dat van het hoofdgebouw, om dit hoogteverschil af te werken zijn er leien geplaatst tegen de zijgevel van het oud gebouw. Het is onduidelijk wanneer juist deze leien geplaatst zijn/of deze al aanwezig waren voor de bouw van de uitbreiding. |

- Eenvoudige handelingen: mag via doe-het-zelf of door werknemer(s) met opleidingsattest eenvoudige handelingen  
leien mogen verwijderd worden door de doe-het-zelfer, voorziet u van de correcte PBM's (FFP3 masker, stofdichte overall, afspoelbaar schoeisel, handschoenen,...) tijdens de verwijdering. Regelmatig de toepassing bevochtigen tijdens het verwijderingsproces is noodzakelijk, belangrijk is om de leien niet te beschadigen tijdens het verwijderingsproces.

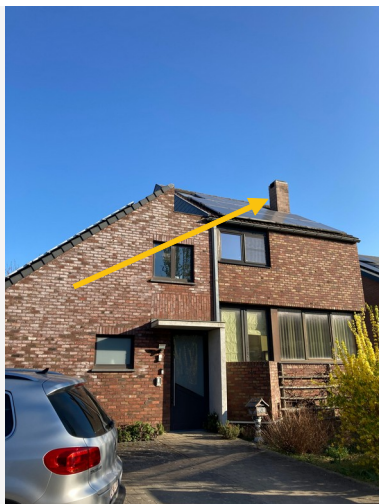
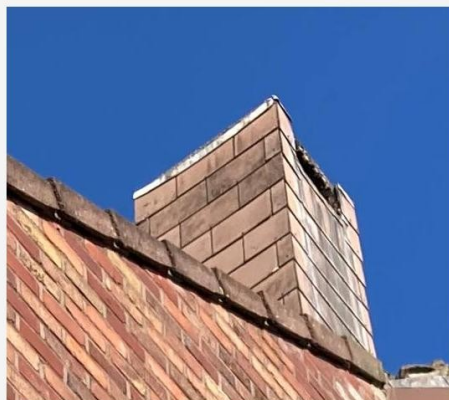
| Opmerking | de schoorsteen is aan de buitenkanten bekleed met leien. |

- Eenvoudige handelingen: mag via doe-het-zelf of door werknemer(s) met opleidingsattest eenvoudige handelingen  
leien mogen verwijderd worden door de doe-het-zelfer, voorziet u van de correcte PBM's (FFP3 masker, stofdichte overall, afspoelbaar schoeisel, handschoenen,...) tijdens de verwijdering. Regelmatig de toepassing bevochtigen tijdens het verwijderingsproces is noodzakelijk, belangrijk is om de leien niet te beschadigen tijdens het verwijderingsproces.

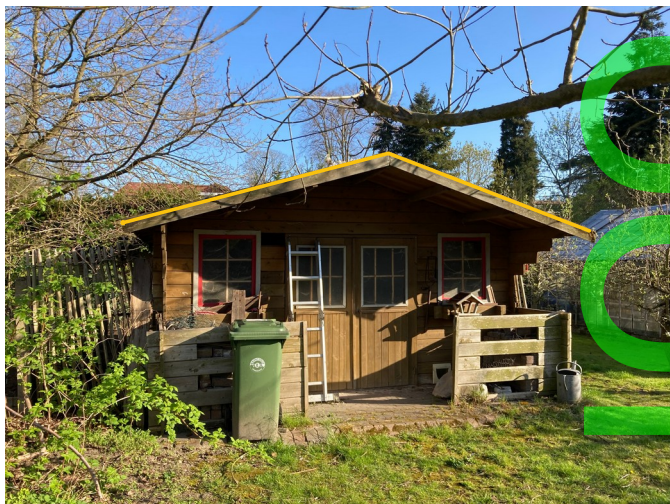
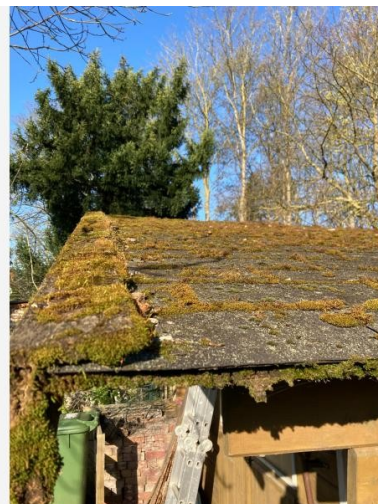
| Opmerking | Op het houten tuinhuis bestaat de dakbedekking uit roofing shingles. |

- Eenvoudige handelingen: mag via doe-het-zelf of door werknemer(s) met opleidingsattest eenvoudige handelingen  
Roofing mag verwijderd worden door de doe-het-zelfer, voorzie u van de correcte PBM's (FFP3 masker, stofdichte overall, afspoelbaar schoeisel, handschoenen,...) tijdens de verwijdering. Regelmatig de toepassing bevochtigen is noodzakelijk

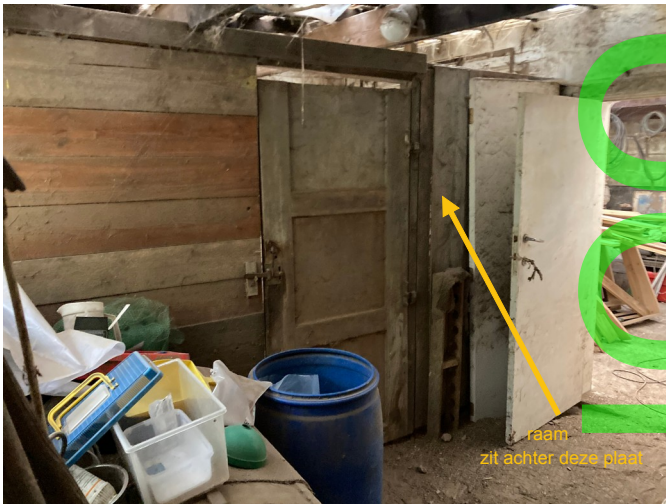
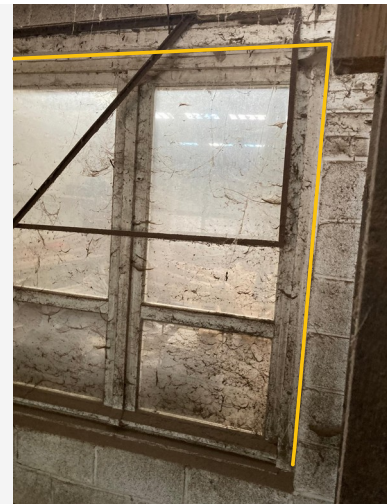
| Opmerking | Aan het raam in het kippenhok + opslagruimte is er een asbestverdachte mastiek aanwezig. |

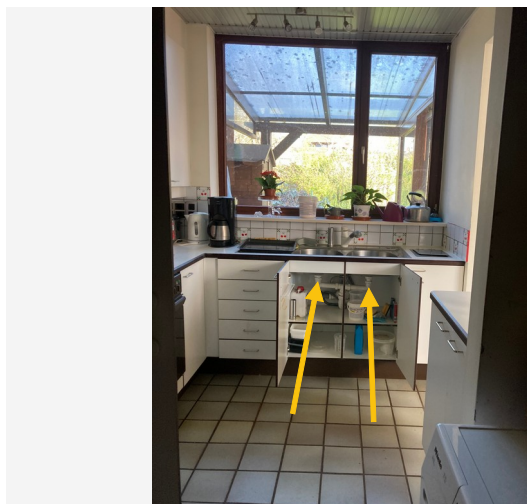
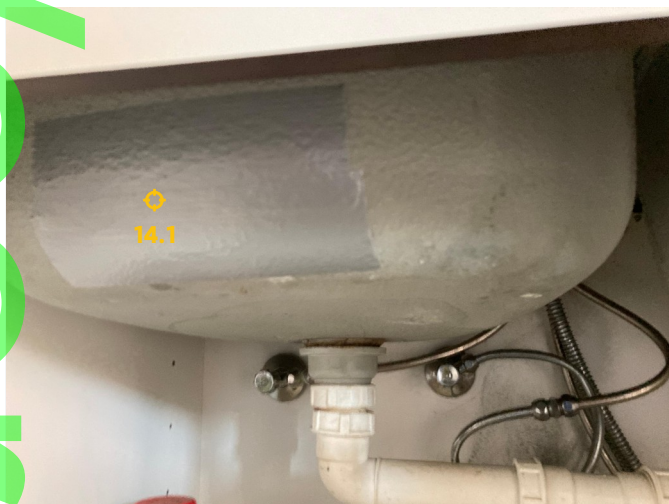
| Opmerking | grijze coating op de spoelbak in de keuke |

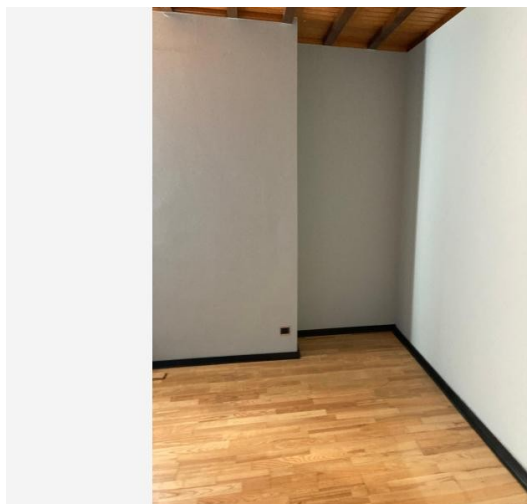
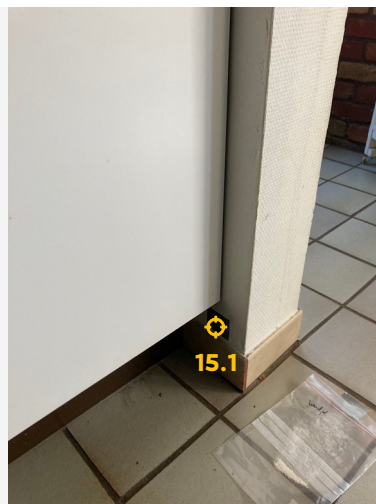
| Opmerking | staalnames pleisterwerk vonden plaats in de keuken, in de living, in het toilet op de kelderverdieping en in de traphal naar de zolder. In de badkamer kon er geen staal genomen worden aangezien de wanden volledig bekleed waren met tegels. Een stooklokaal was niet aanwezig aangezien de woning elektrisch verwarmd wordt. |

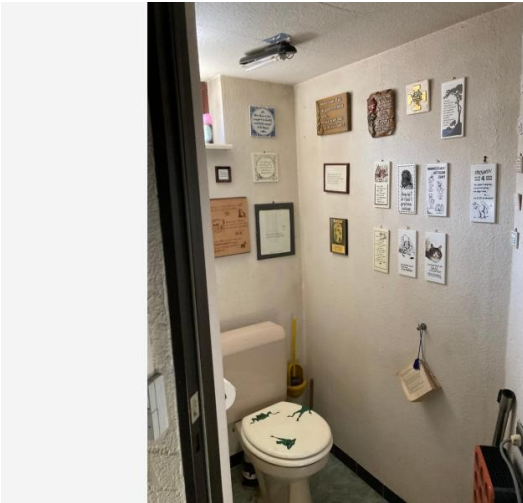
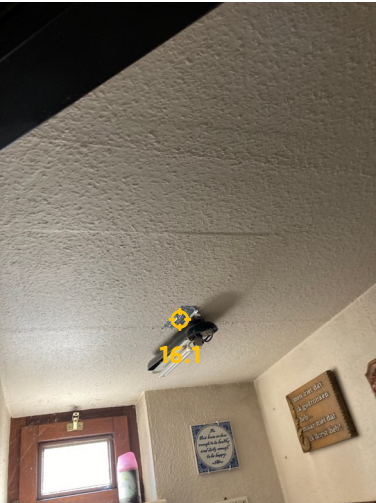
| Opmerking | Enkel in de living, de eetplaats en in het toilet op de kelderverdieping was er een pleisterplafond aanwezig, de staalnames zijn gebeurt in de eetplaats en in het toilet. |
