# Asbestinventarisatattest

Klein-Akkerstraat 31, 2880 Bornem

Attestnummer : 20251114-000155.000

Uitgegeven op : 14.11.2025

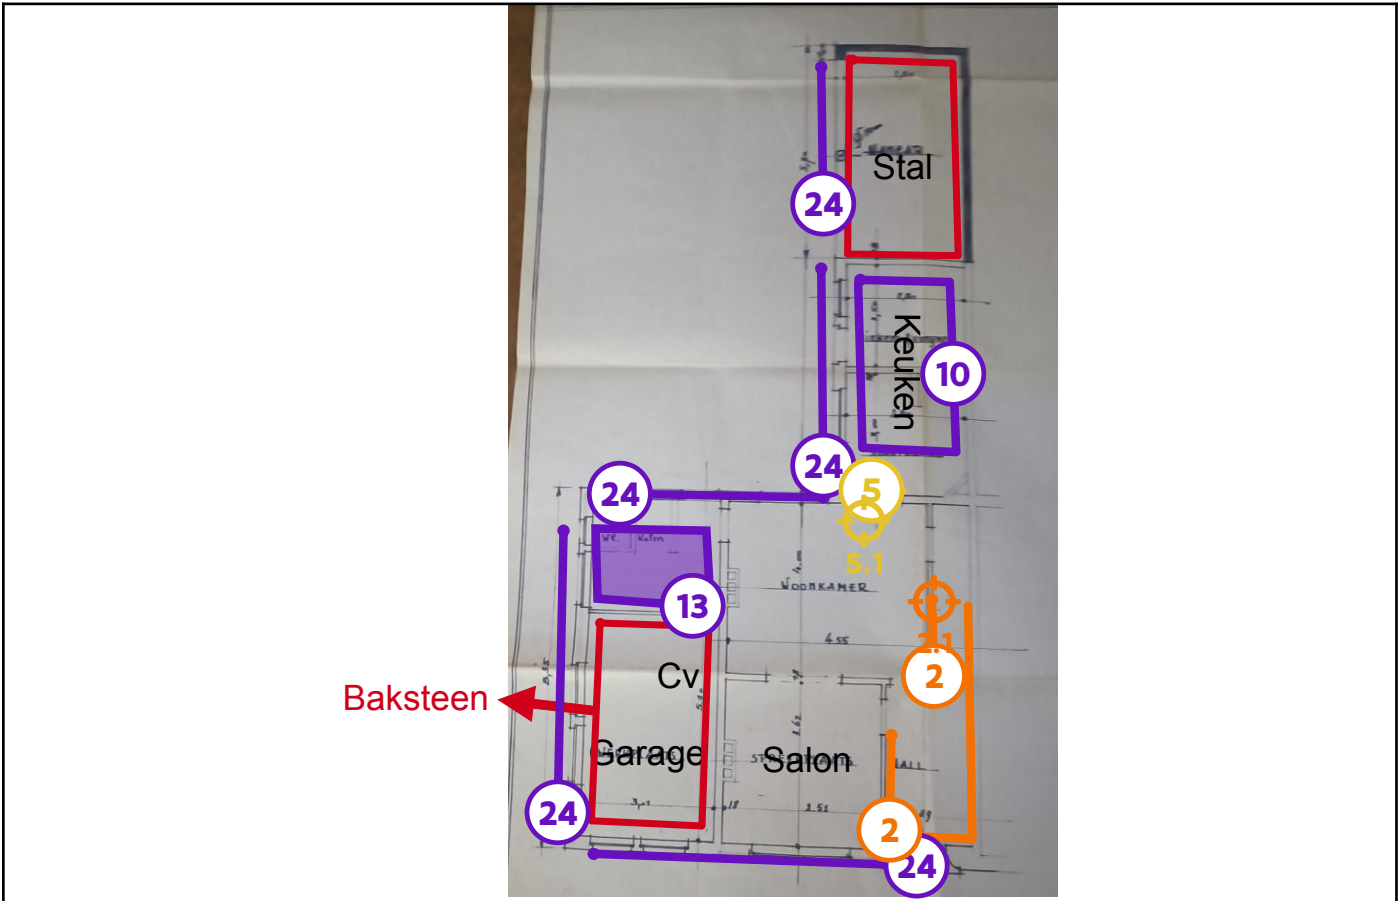
### Plan 1.3: Grondplan glvl kopie kopie

| Beschrijving | Type | Actie |
|---|---|---|
| 2. Lambrisering. | Asbestmateriaal | Verwijderen |
| 5. Cementplaat radiator keuken. | Asbestmateriaal | Zorgvuldig beheren |

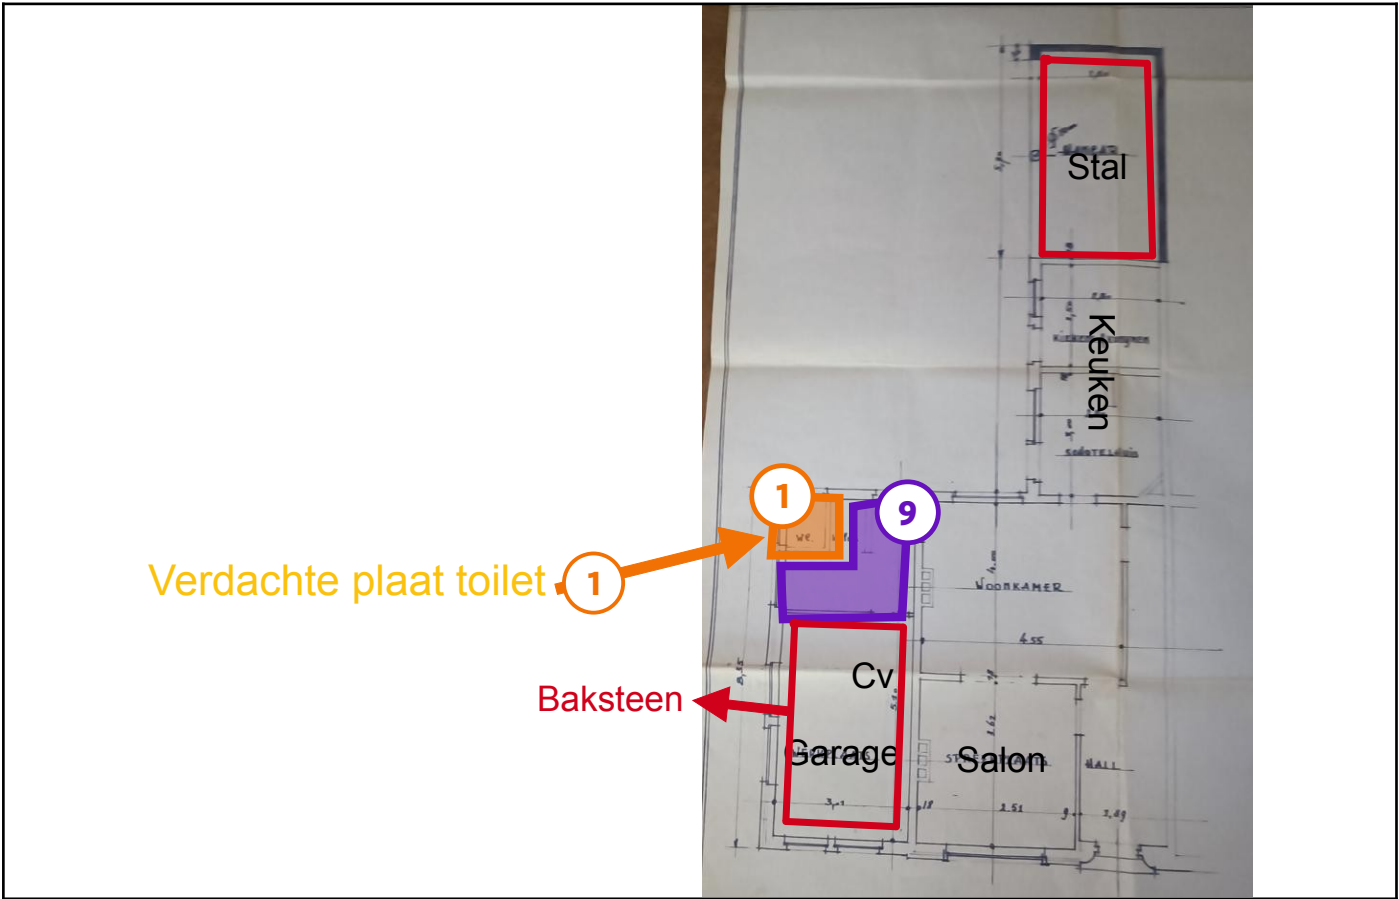
# Plan 1.4: Grondplan glvl kopie kopie kopie

| Beschrijving | Type | Actie |
|---|---|---|
| 1. Plafondplaat toilet. | Asbestmateriaal | Verwijderen |
| 9. Vals plafond nis. | Advies | - |

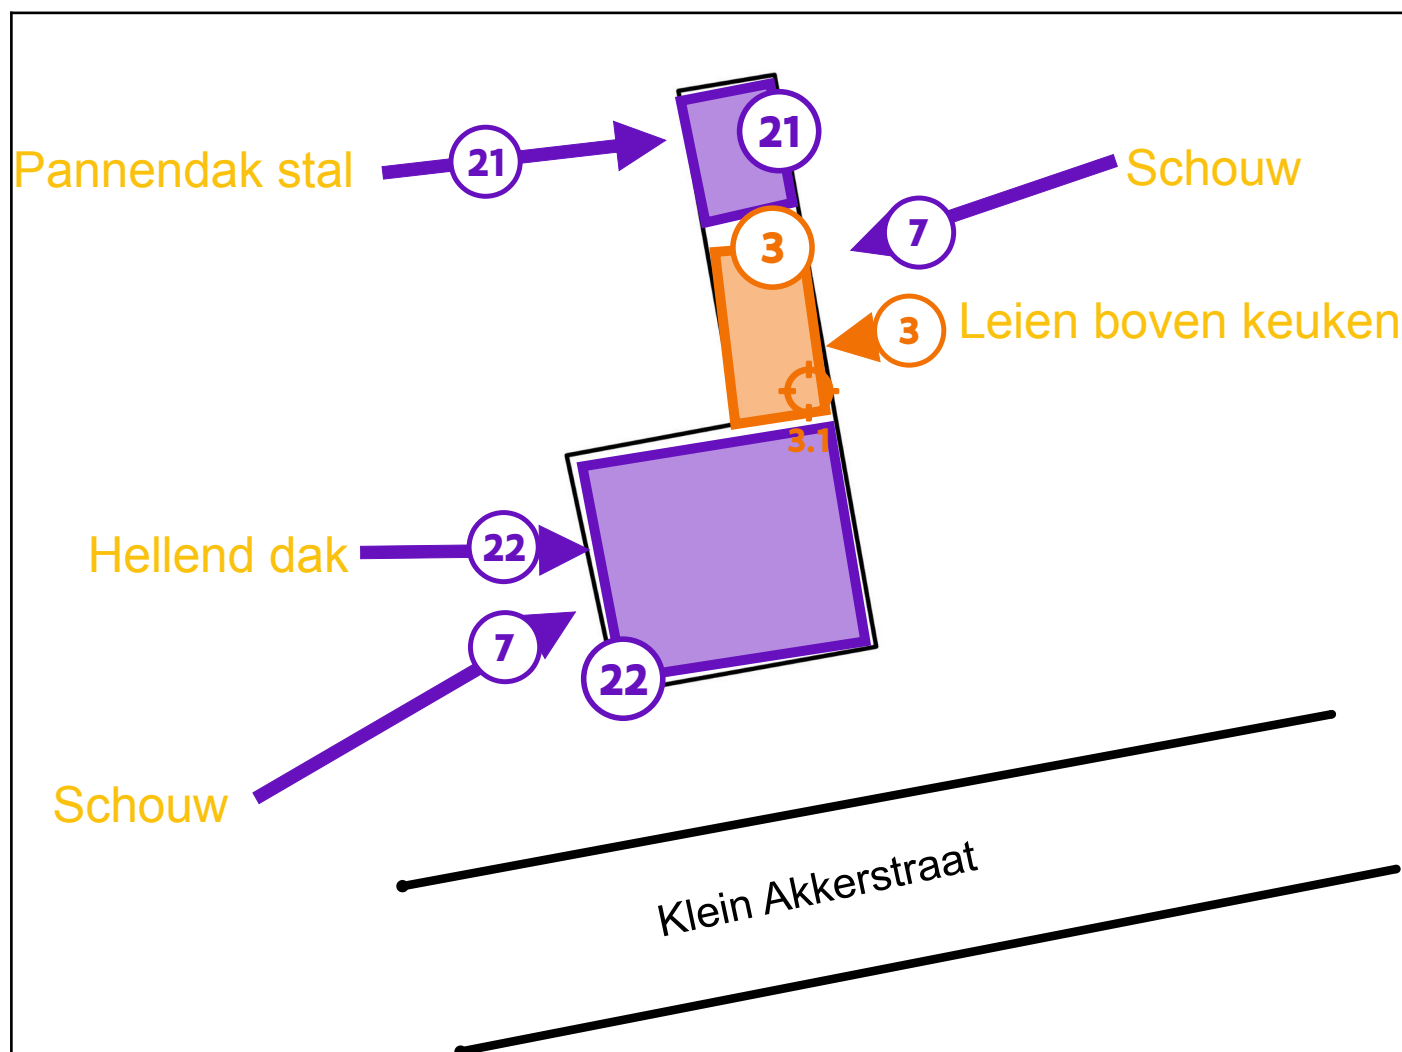
## Plan 1.12: Woning plan

| Beschrijving | Type | Actie |
|---|---|---|
| 3. Leien achterbouw (keuken). | Asbestmateriaal | <a href="#">Verwijderen</a> |
| 7. Schouwen/schachten | Beperking | - |

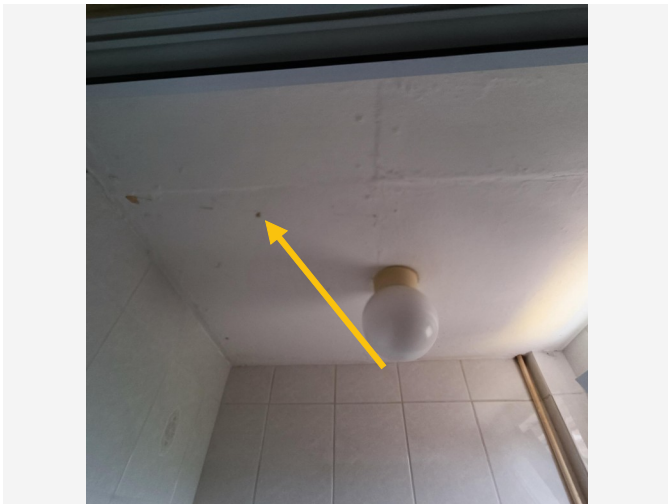
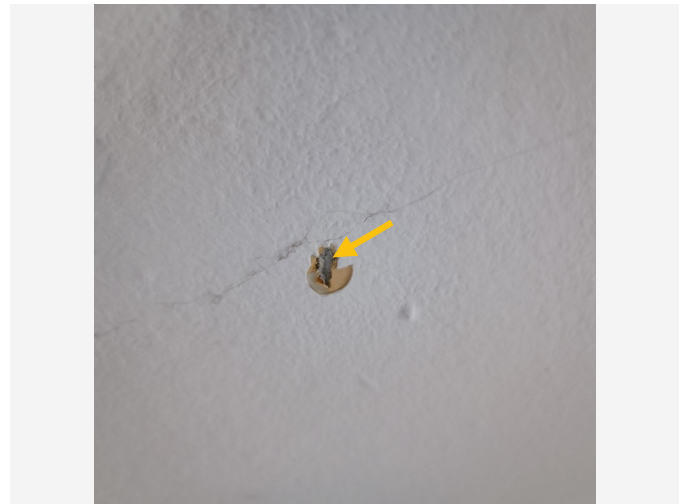
| Eindbeoordeling materiaalrisico | Verhoogd materiaalrisico en/of verhoogde kans op vezelvrijgave |

| Asbestsoort (vezeltype) | Crocidoliet aanwezig |
| Toestand van het materiaal | Licht beschadigd, licht verweerd. Intact calciumsilicaatmateriaal of categorie III 'gebondenheid' |

| Beschrijving | Plafondplaat toilet. |

Verwijderen

- Zorg voor een veilig beheer. Vermijd het beschadigen van het asbestmateriaal. Controleer de toestand jaarlijks op wijzigingen.
- Voer bijkomende staalname(s) uit.

- Eenvoudige handelingen: enkel door erkend asbestverwijderaar  
EH erkend saneerder asbesthoudend plaatmateriaal en asbestkarton. Het asbest moet gefixeerd zijn en de saneerder moet het eenvoudig kunnen demonteren, wegnemen en verpakken zonder de asbesthoudende materialen te breken of beschadigen Preventiemaatregelen bij verwijdering: Saneerder zal de verwijderingsmethode toelichten in zijn werkplan > de te verwijderen of te demonteren materialen worden voorafgaand gefixeerd met een daarvoor speciaal ontwikkelde vloeistof teneinde de hoeveelheid asbestvezels in de lucht zo laag mogelijk te houden > de techniek voor uitvoering wordt geëvalueerd door luchtmetingen uitgevoerd door een erkend laboratorium, om na te gaan of door de toepassing van deze techniek, het asbestgehalte in de lucht niet hoger is dan 0,01 vezel per cm<sup>3</sup> (indien deze concentratie wordt overschreden, dan zal de techniek HZ worden toegepast ) Zie ook link Zie <https://ovam.vlaanderen.be/wie-mag-wat-verwijderen> <https://ovam.vlaanderen.be/voorzorgsmaatregelen-bij-asbestverwijdering> <https://ovam.vlaanderen.be/asbestafval-afvoeren> Zie ook wetgevend kader (website van de OVAM en CODEX

- Hermetische zone (erkend asbestverwijderaar)  
HZ : erkend saneerder wordt standaard aanbevolen wegens complexiteit van verwijdering

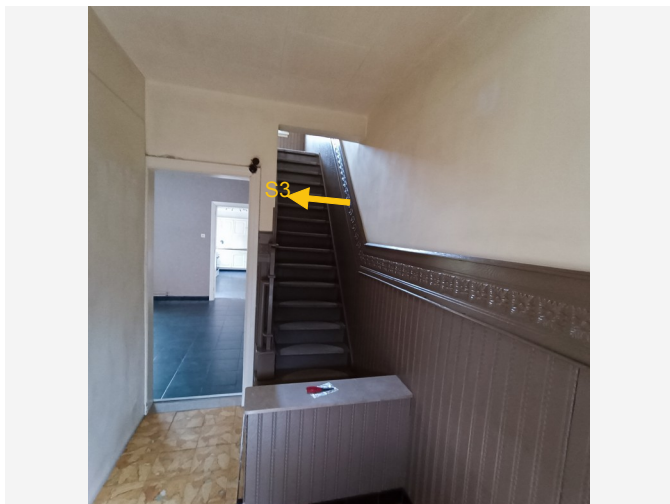
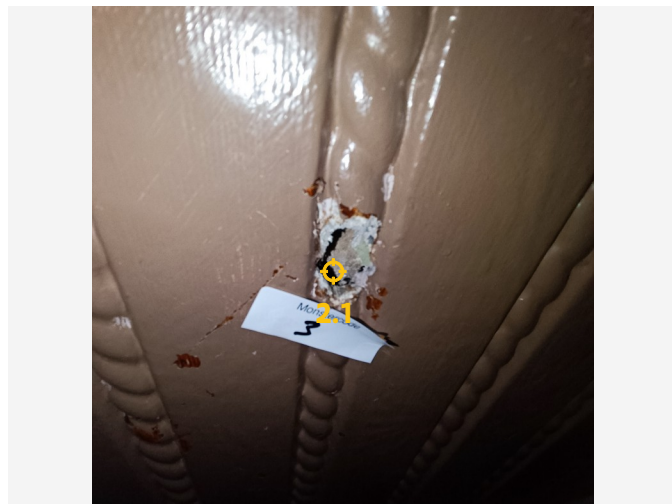
Afschuren van de toepassing zal de blootstellingrisico's verhogen

| Eindbeoordeling materiaalrisico | Verhoogd materiaalrisico en/of verhoogde kans op vezelvrijgave |

| Asbestsoort (vezeltype) | Crocidoliet aanwezig |

**Verwijderen**

- Zorg voor een veilig beheer. Vermijd het beschadigen van het asbestmateriaal. Controleer de toestand jaarlijks op wijzigingen.
- Voer bijkomende staalname(s) uit.

- Eenvoudige handelingen: mag via doe-het-zelf of door werknemer(s) met opleidingsattest eenvoudige handelingen  
mag via doe-het-zelf of door werknemer(s) met opleidingsattest eenvoudige handelingen Standaard dragen van de nodige wegwerp beschermingsmiddelen FFP 3 masker , handschoenen en tyvec CAT III type 5-6 , afwasbaar schoeisel De platen kunnen bijgevolg losgeschroefd worden in hun geheel en in dubbel plastic folie , luchtdicht verpakt en afgevoerd worden. Alle werknemer(s) moeten wel beschikken over een opleidingsattest eenvoudige handelingen 8u. Voor hechtgebonden toepassingen: Bij verwijdering door doe-het-zelf moet men dit afval dubbel en luchtdicht verpakt aandielen bij het gemeentelijk recyclagepark. Men raadpleegt best op voorhand de voorwaarden van het recyclagepark.

- Hermetische zone (erkend asbestverwijderaar)  
Erkend saneerder : Indien genageld of gelijmd zullen deze platen niet in zijn geheel verwijderd kunnen

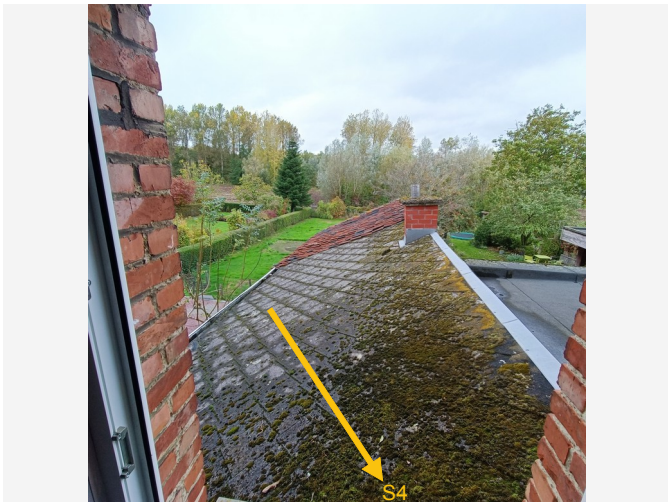
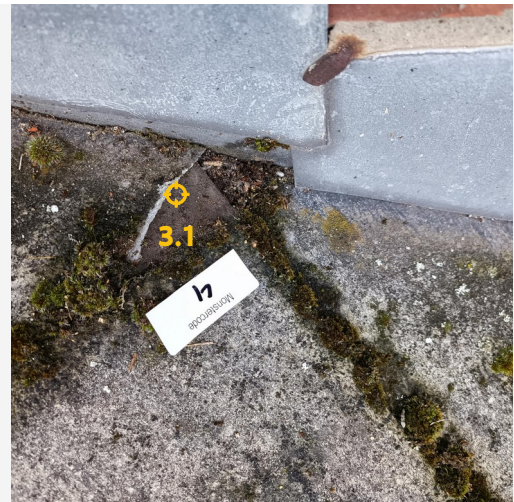
| Opmerking | <p>Er werd een staal genomen aan een uitstekend stuk waardoor de waterdichtheid van de dakbedekking niet in het gedrang komt.</p> <p>De vermelde oppervlaktes, diktes en volumes betreffen een beredeneerde schatting. Er worden geen rechten verleend aan deze oppervlaktes/diktes/volumes.</p> |

- Eenvoudige handelingen: mag via doe-het-zelf of door werknemer(s) met opleidingsattest eenvoudige handelingen  
EH via doe-het zelf Standaard dragen van de nodige wegwerp beschermingsmiddelen FFP 3 masker , handschoenen en tyvec CAT III type 5-6 , afwasbaar schoeisel Indien mogelijk de ondervloer afdekken , leien voorzichtig verwijderen, extra fixeren, niet breken , niet gooien, onmiddellijk verpakken of voorzichtig in container met asbest bag plaatsen. Voldoende benevelen/bevochtigen tijdens de duur van de werken. Gebruik geen storkokers. Voor hechtgebonden toepassingen: Bij verwijdering door doe-het-zelf moet men dit afval dubbel en luchtdicht verpakt aandienen bij het gemeentelijk recyclagepark. Men raadpleegt best op voorhand de voorwaarden van het recyclagepark. Indien leien in slechte staat zijn en kans bestaat op breken : Eenvoudige handeling opgeleid personeel , alle werknemer(s) moeten wel beschikken over een opleidingsattest eenvoudige handelingen 8u Zie ook link Zie <https://ovam.vlaanderen.be/wie-mag-wat->

-er geen minderjarigen of derden aanwezig zijn -u beschikt over PE-folie en zakken om loskomende deeltjes en het afval op te vangen en te verpakken -u beschikt over een vernevelaar (water) of fixeermiddel om het asbestmateriaal te bevochtigen tijdens de volledige duur van de werken -u weet hoe u asbestmateriaal veilig kan demonteren zonder stof of breuken -u beschikt over natte doeken om eventuele resten en stof weg te nemen

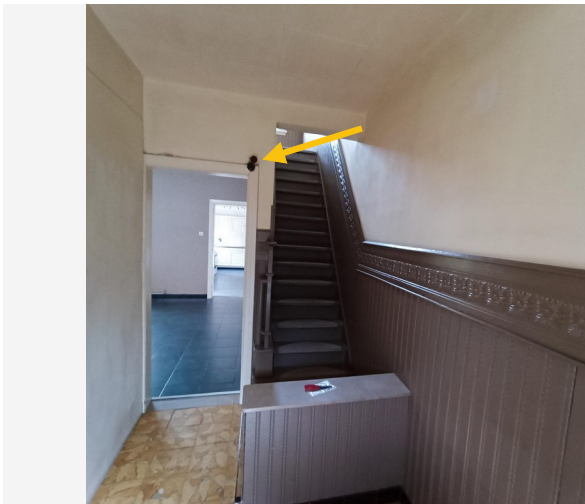
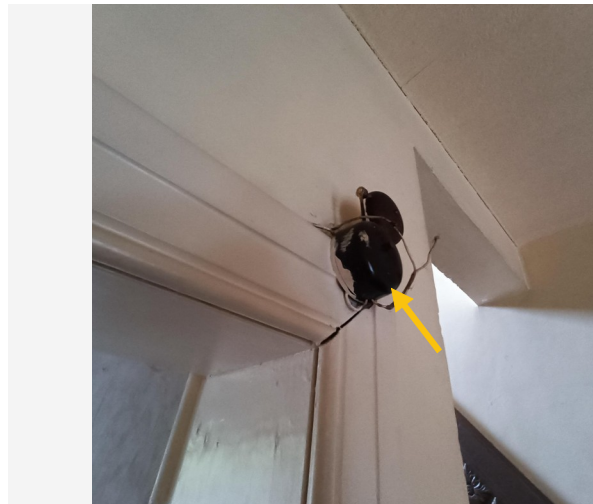
| Opmerking | <p>Het is moeilijk te bepalen of de bakeliettoepassingen in de woning ook effectief asbesthoudend zijn (het kan ook gaan om de asbestvrije variant).</p> <p>Er werd geen monster genomen owv beschadiging aan een elektrisch gerelateerde toepassing, extra controle bij verwijdering van het verdacht materiaal.</p> |

- Eenvoudige handelingen: mag via doe-het-zelf of door werknemer(s) met opleidingsattest eenvoudige handelingen  
Schakelaars, stopcontacten en andere gelijkaardige toepassingen kunnen eenvoudig losgeschroefd worden --> EH doe-het-zelf. Afgesloten of verzegelde kast --> EH opgeleid technieker personeel 8u basisopleiding asbest. Voor elektrische infrastructuur en uitrusting dient u vooraleer men deze toepassing gaat bevochtigen de elektriciteit af te sluiten (zoniet elektrocutie-/brandgevaar). standaard dragen van de nodige wegwerp beschermingsmiddelen FFP 3 masker , handschoenen en tyvec CAT III type 5-6 , afspoelbaar schoeisel Losschroeven en dubbel verpakken in plastic , sluit luchtdicht af en breng dit als hechtgebonden afval naar een plaatselijk containerpark. Voor hechtgebonden toepassingen: Bij verwijdering door doe-het-zelf moet men dit afval dubbel en luchtdicht verpakt afdienen bij het gemeentelijk recyclagepark. Men raadpleegt best op voorhand de voorwaarden van het recyclagepark.

-u beschikt over een vernevelaar (water) of fixeermiddel om het asbestmateriaal te bevochtigen tijdens de volledige duur van de werken

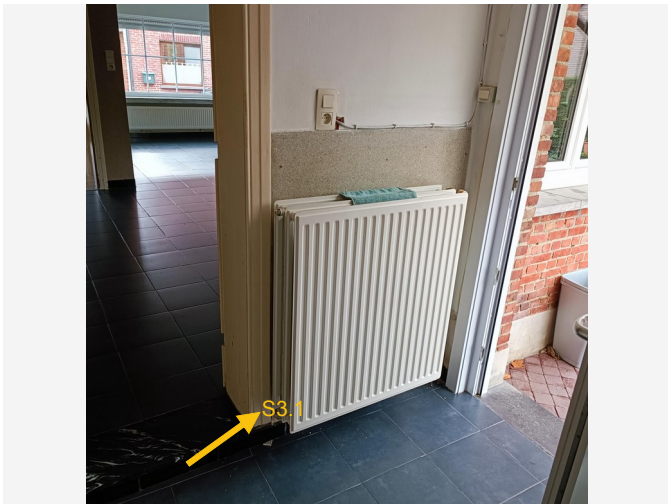
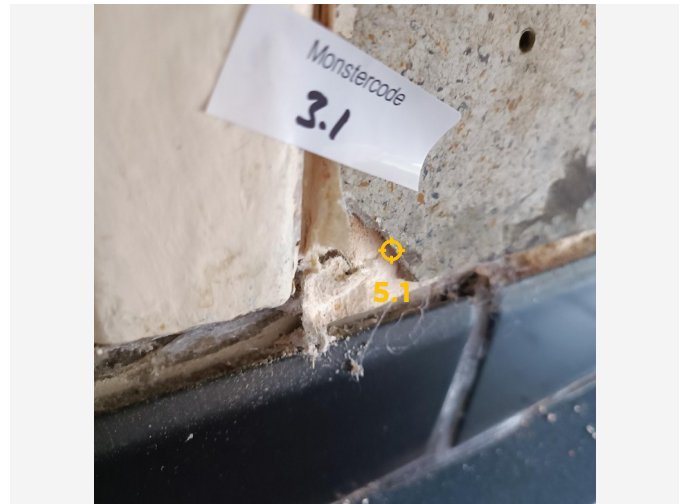
| Opmerking | De vermelde oppervlaktes en volumes betreffen een beredeneerde schatting. Er worden geen rechten verleend aan deze oppervlaktes/volumes. De dikte is een schatting die voorkomt uit de monsterplaatsen en is daarom niet altijd representatief. |
