# Asbestinventarisatetest

Molenstraat 43, 2350 Vosselaar

Attestnummer : 20251006-000105.000

Uitgegeven op : 06.10.2025

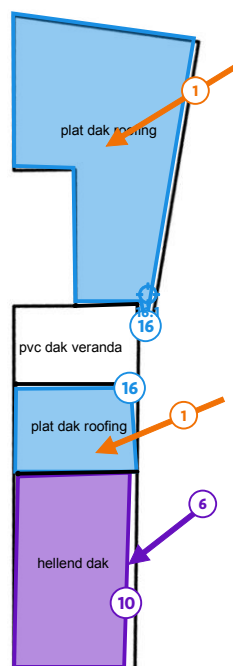
## Plan 1.9: Dakenplan

| Beschrijving | Type | Actie |
|---|---|---|
| 1. Rookgaskanalen asbestcement | Asbestmateriaal | Verwijderen |
| 6. Binnenzijde schouw | Beperking | - |

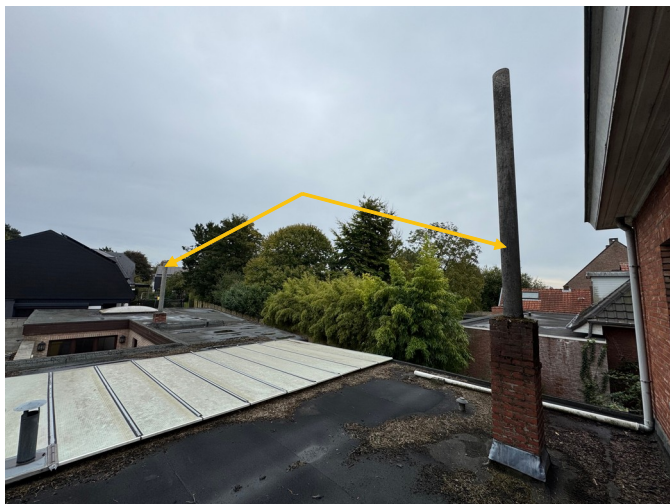
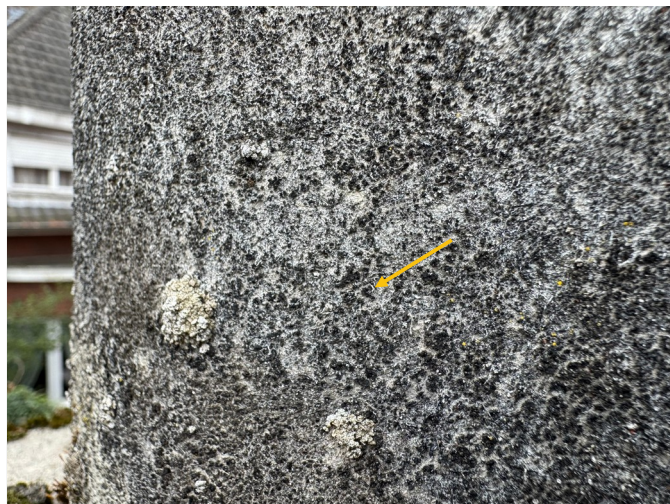
Het asbestmateriaal valt onder de mijlpaal van 2034.

| Eindbeoordeling materiaalrisico | Verhoogd materiaalrisico en/of verhoogde kans op vezelvrijgave |

| Asbestsoort (vezeltype) | Crocidoliet aanwezig |
| Afschermingsgraad van het gehele materiaal | Geheel of deels vrij aan de buitenlucht |
| Toestand van het materiaal | Matig beschadigd, matig verweerd |

| Beschrijving | Rookgaskanalen asbestcement |

- Verwijder dit asbestmateriaal zo snel mogelijk. Volg de toestand goed op.

- Eenvoudige handelingen: mag via doe-het-zelf of door werknemer(s) met opleidingsattest eenvoudige handelingen  
Als dit materiaal verwijderd kan worden zonder het te breken, te beschadigen... , dan mag met dit met eenvoudige handelingen.

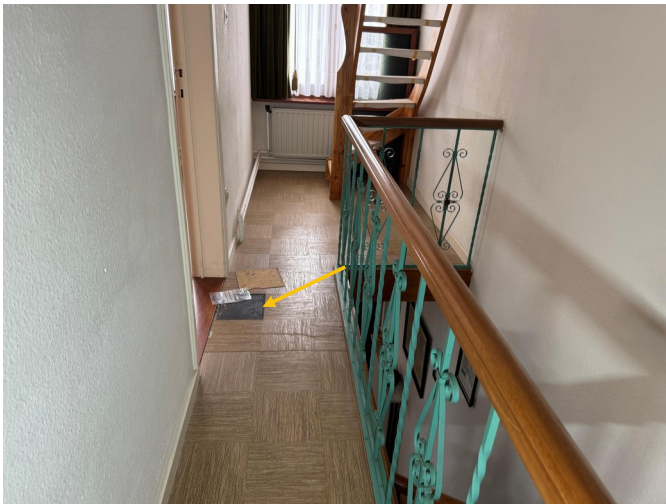
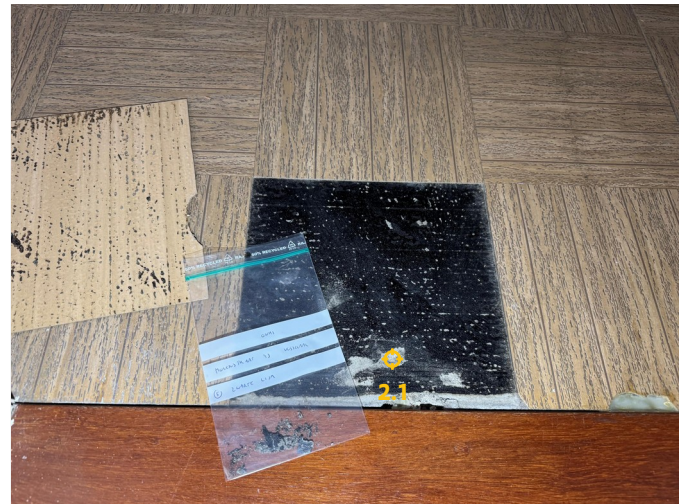
Het asbestmateriaal valt onder de mijlpaal van 2040.

| Eindbeoordeling materiaalisico | Zeer laag materiaalisico en/of zeer lage kans op vezelvrijgave |

| Asbestsoort (vezeltype) | Alleen chrysotiel |

| # | Type | Referentie | Resultaat |
|---|---|---|---|
| 2.1 | Puntmonster | 5 | Chrysotiel |

| Beschrijving | Zwarte lijm |

- Zorg voor een veilig beheer. Vermijd het beschadigen van het asbestmateriaal. Controleer de toestand jaarlijks op wijzigingen.

- Hermetische zone (erkend asbestverwijderaar)  
Dit betreft een hechtgebonden asbestmateriaal dat bij de verwijdering hoogstwaarschijnlijk gebroken of gescheurd zal worden. Het verwijderen van deze toepassing kan een grote vezelvrijgave tot gevolg hebben. Deze toepassing kan enkel verwijderd worden in een hermetische zone door een erkend asbestverwijderaar.

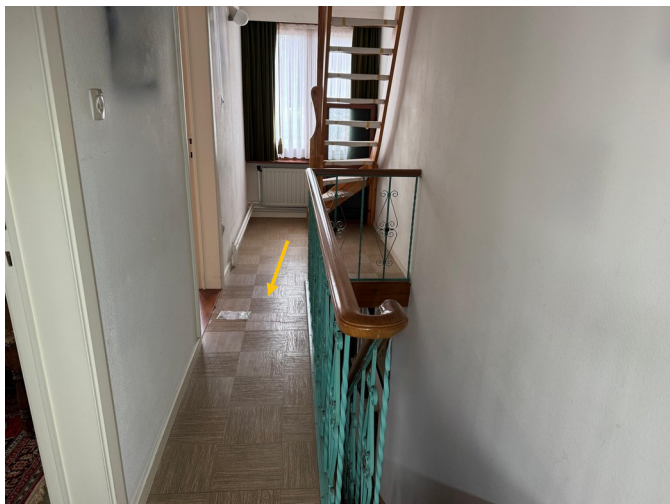
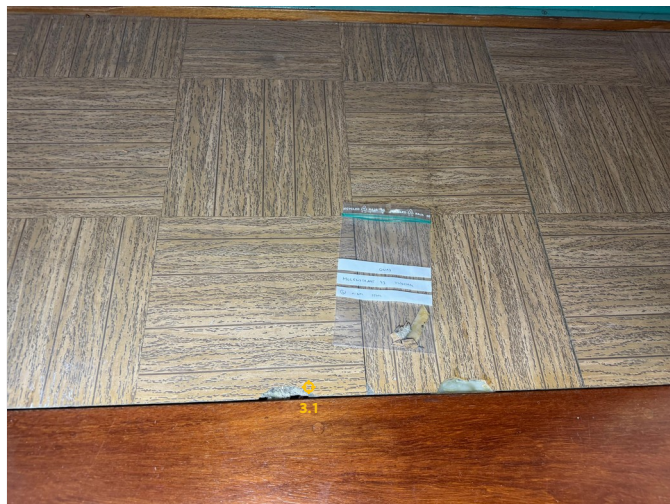
Het asbestmateriaal valt onder de mijlpaal van 2040.

| Eindbeoordeling materiaalarisico | Laag materiaalarisico en/of verlaagde kans op vezelvrijgave |

| Asbestsoort (vezeltype) | Alleen chrysotiel |

| # | Type | Referentie | Resultaat |
|---|---|---|---|
| 3.1 | Puntmonster | 4 | Chrysotiel |

| Beschrijving | Tegel colovinyl (+zie fiche zwarte lijm) |

- Zorg voor een veilig beheer. Vermijd het beschadigen van het asbestmateriaal. Controleer de toestand jaarlijks op wijzigingen.

- Hermetische zone (erkend asbestverwijderaar)  
Deze toepassing mag vanaf 1 februari 2023 enkel verwijderd worden door een erkend asbestverwijderaar in een hermetische zone.

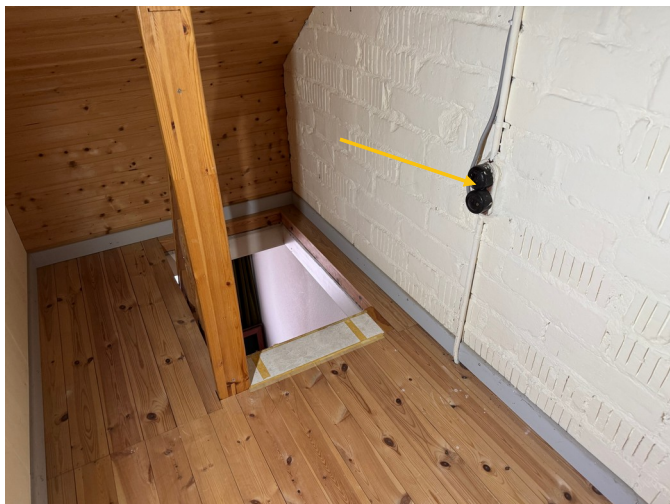
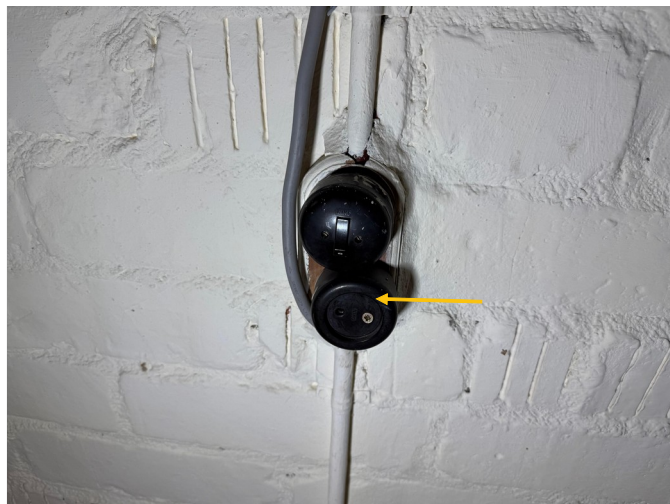
Het asbestmateriaal valt onder de mijlpaal van 2040.

| Eindbeoordeling materiaalrisico | Laag materiaalrisico en/of verlaagde kans op vezelvrijgave |

| Asbestsoort (vezeltype) | Crocidoliet aanwezig |
| Toestand van het materiaal | Onbeschadigd, niet verweerd |

| Beschrijving | Bakeliet stopcontacten en schakelaars |

- Zorg voor een veilig beheer. Vermijd het beschadigen van het asbestmateriaal. Controleer de toestand jaarlijks op wijzigingen.

- Eenvoudige handelingen: mag via doe-het-zelf of door werknemer(s) met opleidingsattest eenvoudige handelingen  
Als dit materiaal verwijderd kan worden zonder het te breken, te beschadigen... , dan mag met dit met eenvoudige handelingen.

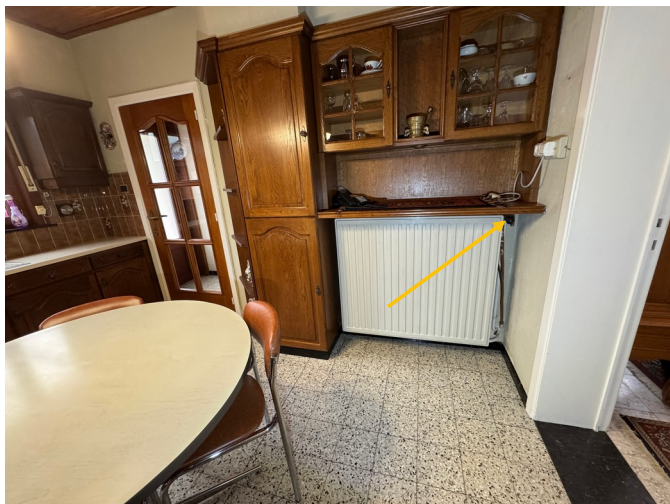
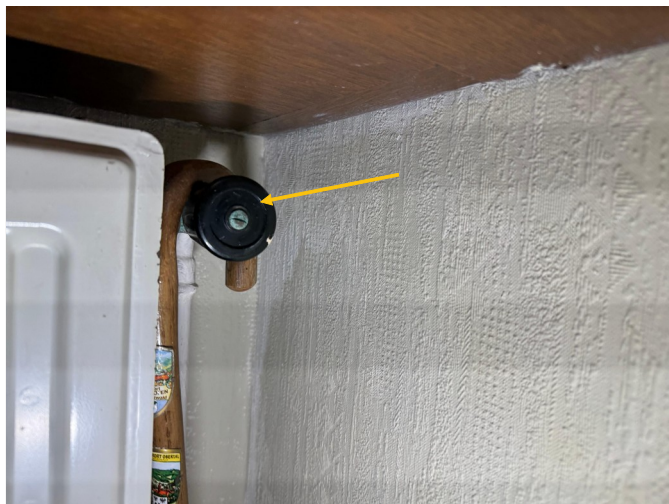
Het asbestmateriaal valt onder de mijlpaal van 2040.

| Opmerking | Deze oppervlakte is niet gemeten, maar eerder symbolisch voor alle aanwezige radiatorknoppen. |

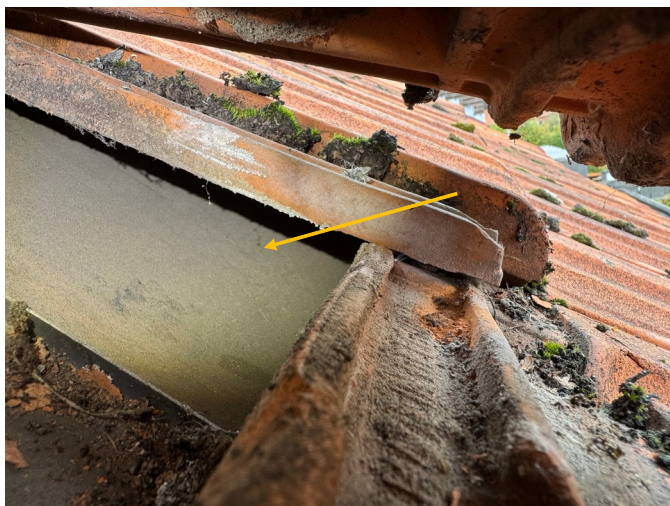
Het hellend dak bestaat uit dakpannen, houten kepers, houten panlatten, een vochtwerende doek als onderdak met daaronder een minerale wol. Deze materialen zijn niet asbestverdacht.
