Asbestinventarisatetest

Ter Rivierenlaan 16/501, 2100 Antwerpen

Attestnummer : 20251114-000246.000

Uitgegeven op : 14.11.2025

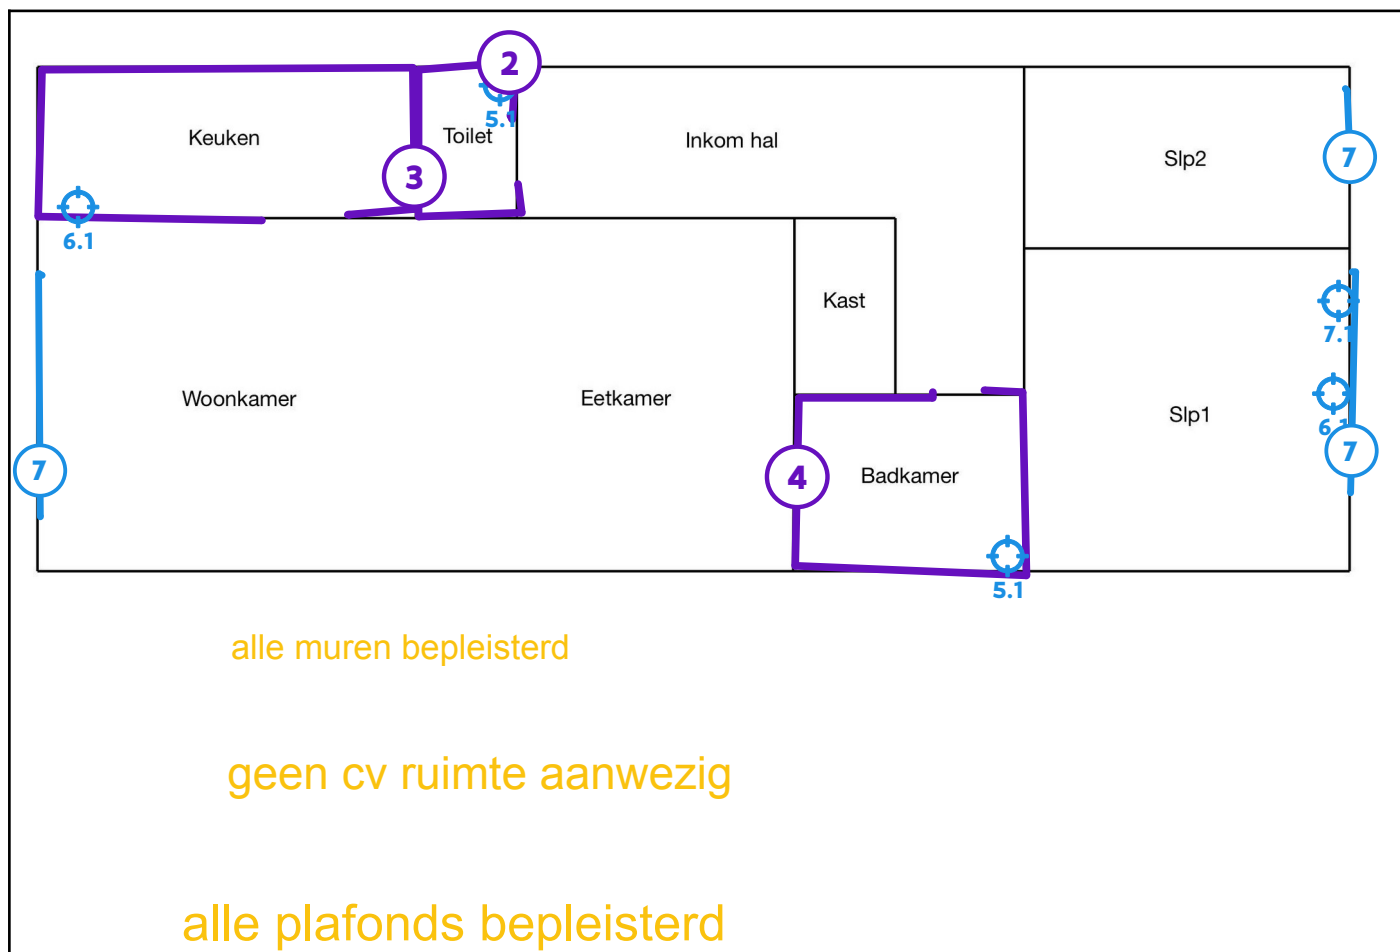
Plan 1.1: IMG_8527

Beschrijving	Type	Actie
2. Wandtegels toilet	Advies	-
3. Wandtegels keuken	Advies	-
4. Wandtegels badkamer	Advies	-
5. Stucwerk plafond	Geen asbest	-
5.1 Code: Mm02	Mengmonster	-
6. Stucwerk muur	Geen asbest	-
6.1 Code: Mm01	Mengmonster	-
7. Kit ramen	Geen asbest	-

7.1 Code: Pm03	Puntmonster	-
----------------	-------------	---

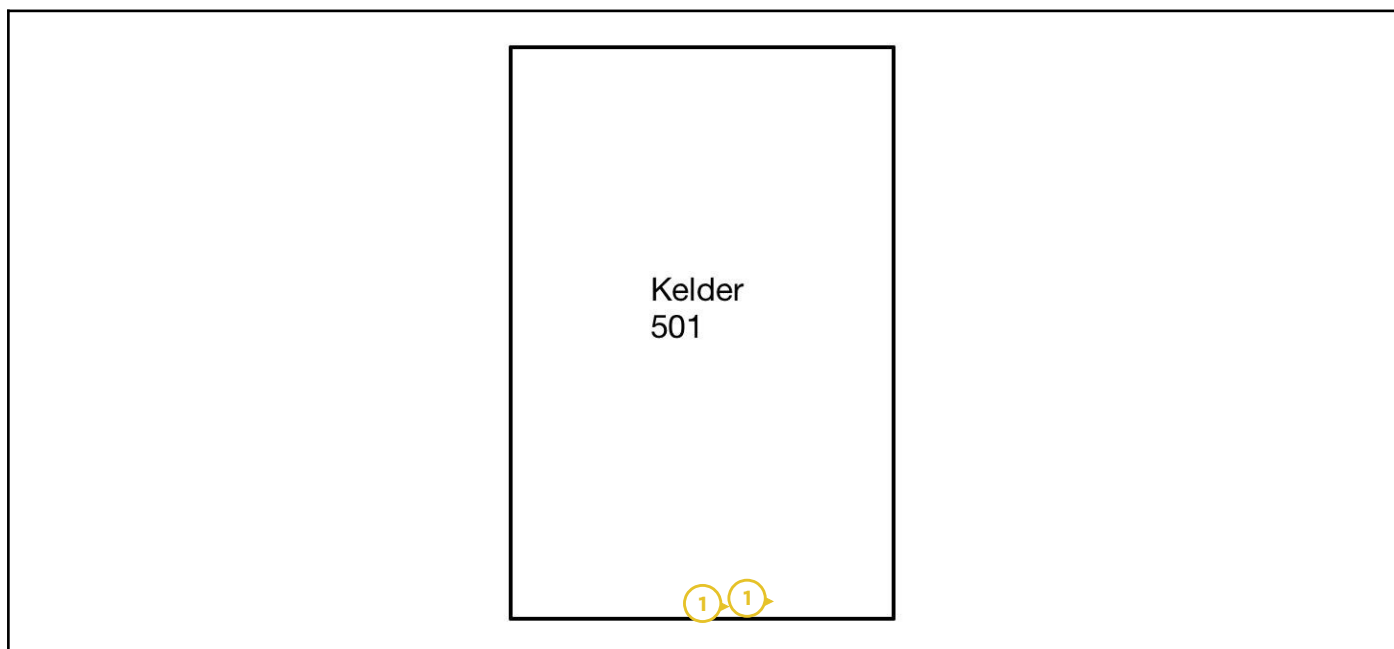
Plan 1.2: IMG_8526

Beschrijving	Type	Actie
1. Elec.uitrusting	Asbestmateriaal	Zorgvuldig beheren

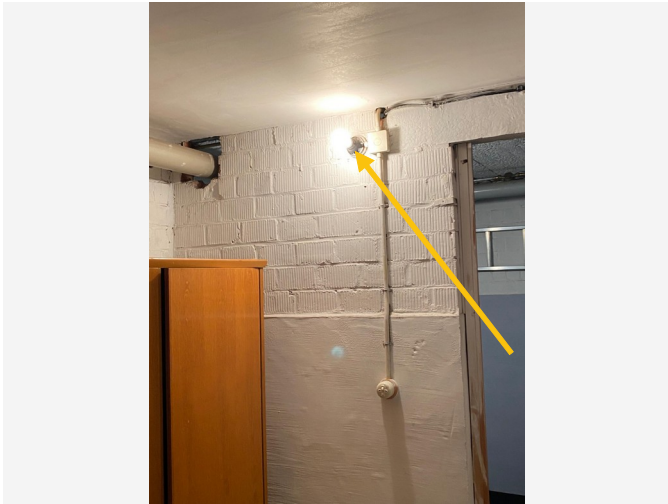
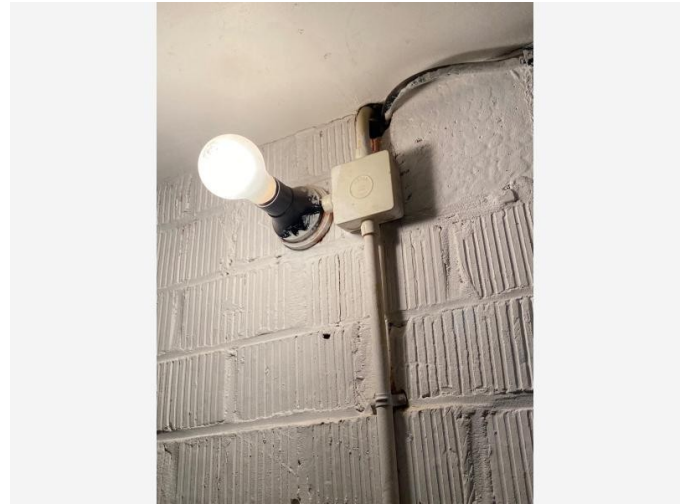
Het asbestmateriaal valt onder de mijlpaal van 2040.

Eindbeoordeling materiaalrisico	Laag materiaalrisico en/of verlaagde kans op vezelvrijgave
---------------------------------	--

Gebondenheid	Categorie 1: hechtgebonden in oorsprong
Asbestsoort (vezeltype)	Crocidoliet aanwezig
Asbestconcentratie	Laag (< 50%)
Afschermingsgraad van het gehele materiaal	Geheel of deels (ook) vrij aan de binnenlucht
Toestand van het materiaal	Onbeschadigd, niet verweerd

Beschrijving	Elec.uitrusting
Omgeving	Binnen
Primaire drager	Communicatie en elektrische infrastructuur en uitrusting
Asbestmateriaal	Plaat, paneel, tablet - Type Bakeliet
Bindmiddel van asbestmateriaal	Kunststof of -hars
Gebondenheid op basis van bindmiddel	Hecht
Hoeveelheid (oppervlakte - dikte - aantal)	<ul style="list-style-type: none"> • 0,02 m² - 2,00 cm - 1 stuk • 0,02 m² - 2,00 cm - 1 stuk
Totaal volume	< 0,001 m ³
Eenvoudig bereikbaar	Ja
Bevestigingswijze	<ul style="list-style-type: none"> • Geschroefd
Identificatiemethode	<p>De asbestdeskundige beoordeelt het materiaal als asbestverdacht en dus asbesthoudend, en dit zonder monstername.</p> <p>Motivatie: De monstername brengt andere schade aan dan schade die inherent is aan de monstername.</p>
Destructieve handeling voor identificatie	Nee
Opmerking	Opp is indicatief

- Zorg voor een veilig beheer. Vermijd het beschadigen van het asbestmateriaal. Controleer de toestand jaarlijks op wijzigingen.
- Verwijder dit asbestmateriaal zo snel mogelijk. Volg de toestand goed op.
- Voer bijkomende staalname(s) uit.

- Eenvoudige handelingen: mag via doe-het-zelf of door werknemer(s) met opleidingsattest eenvoudige handelingen
De verwijderingsmethodiek moet gebeuren volgens de huidige wetgeving

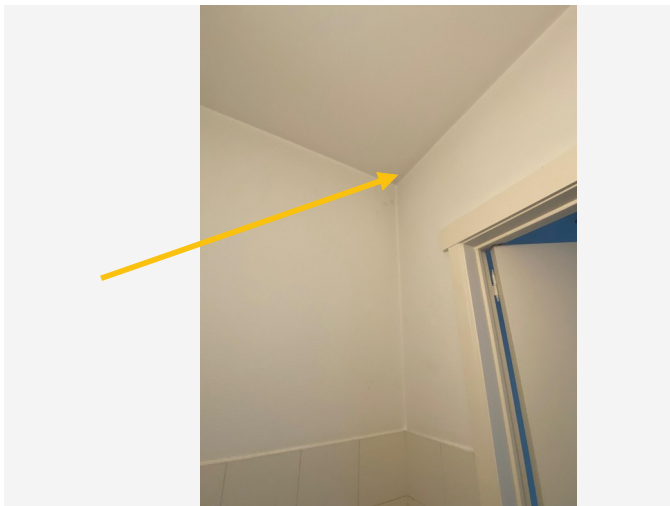
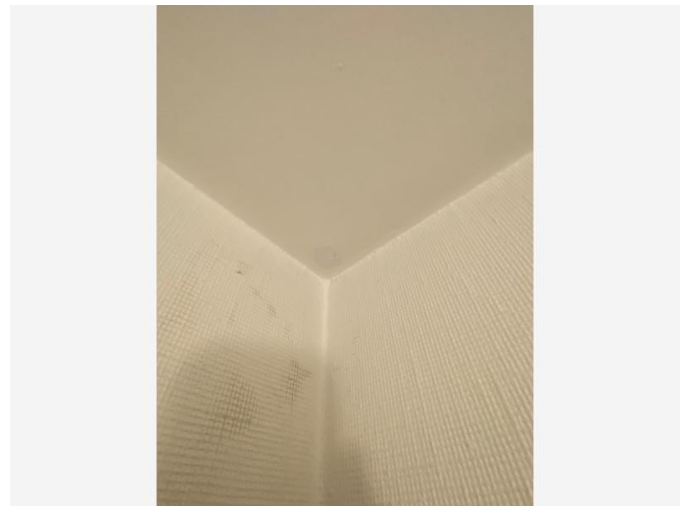
Fiche 5: Stucwerk plafond

Geen asbest

#	Type	Referentie	Resultaat
5.1	Mengmonster	Mm02	Geen asbest

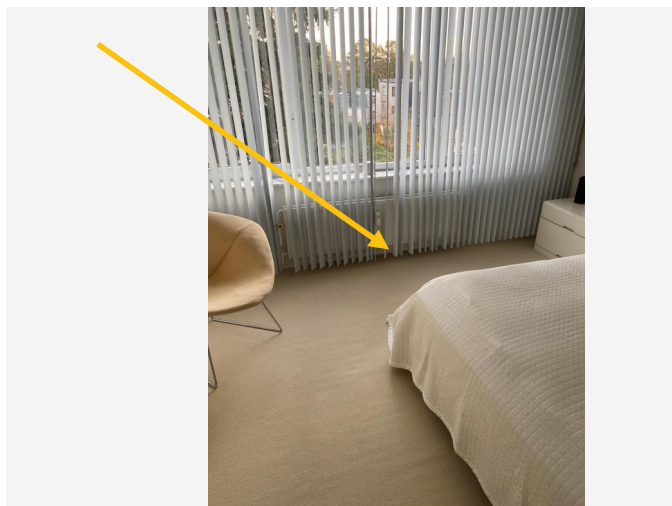
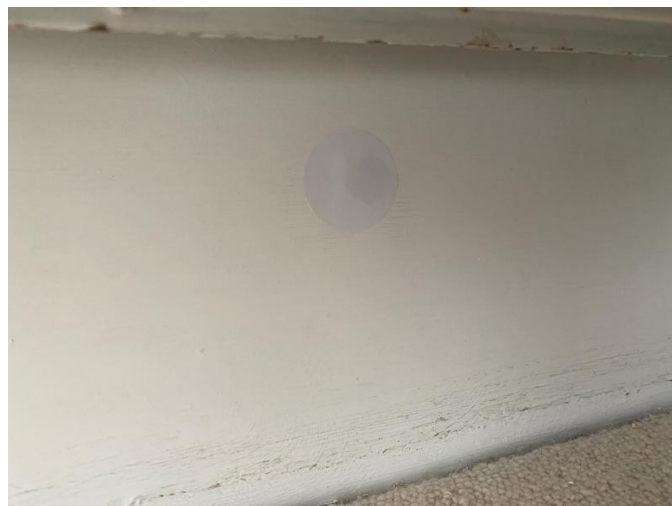
Fiche 6: Stucwerk muur

Geen asbest

#	Type	Referentie	Resultaat
6.1	Mengmonster	Mm01	Geen asbest

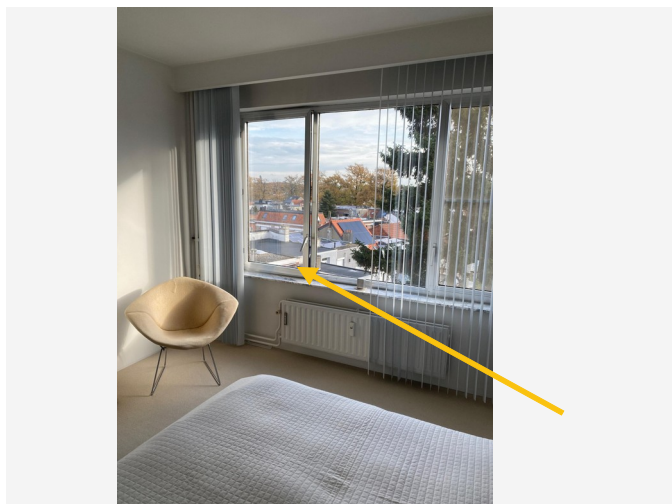
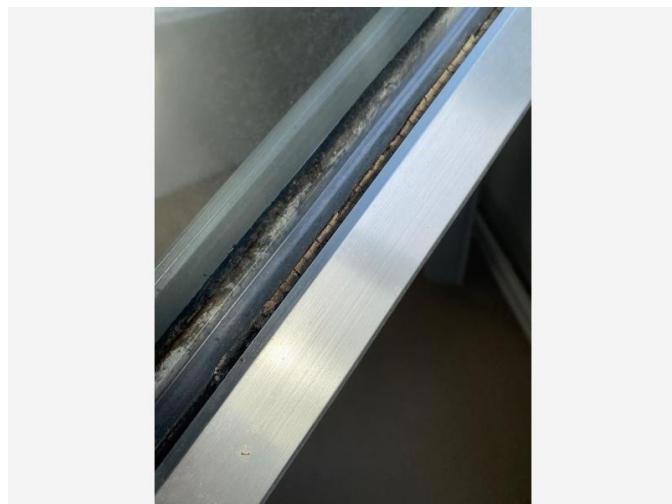
Fiche 7: Kit ramen

Geen asbest

#	Type	Referentie	Resultaat
7.1	Puntmonster	Pm03	Geen asbest

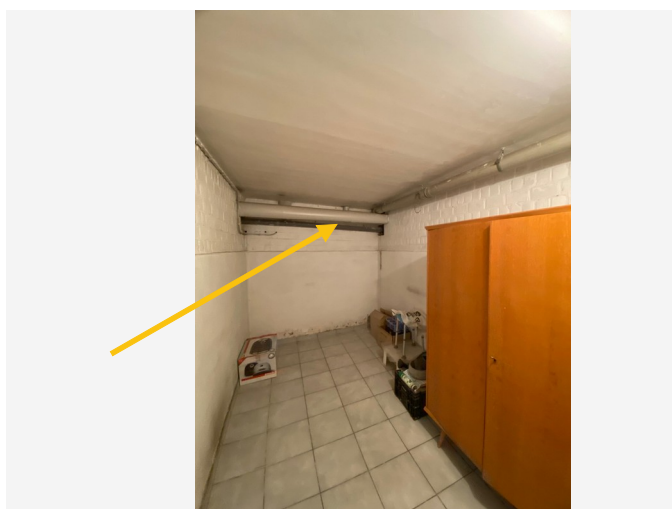
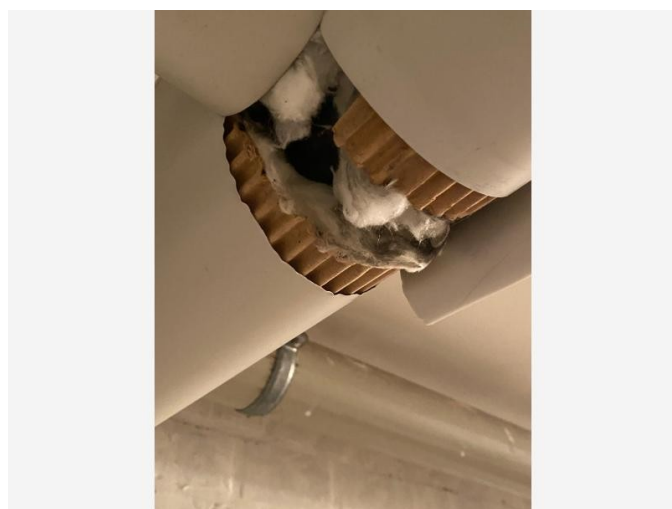
Beschrijving	Notitie	Terug te vinden op plannen
Fiche 8: Leidingisolatie kelder	-	-
