# Asbestinventarisatetest

Kapittelstraat 26, 8720 Dentergem

Attestnummer : 20250210-000419.001

Uitgegeven op : 10.02.2025

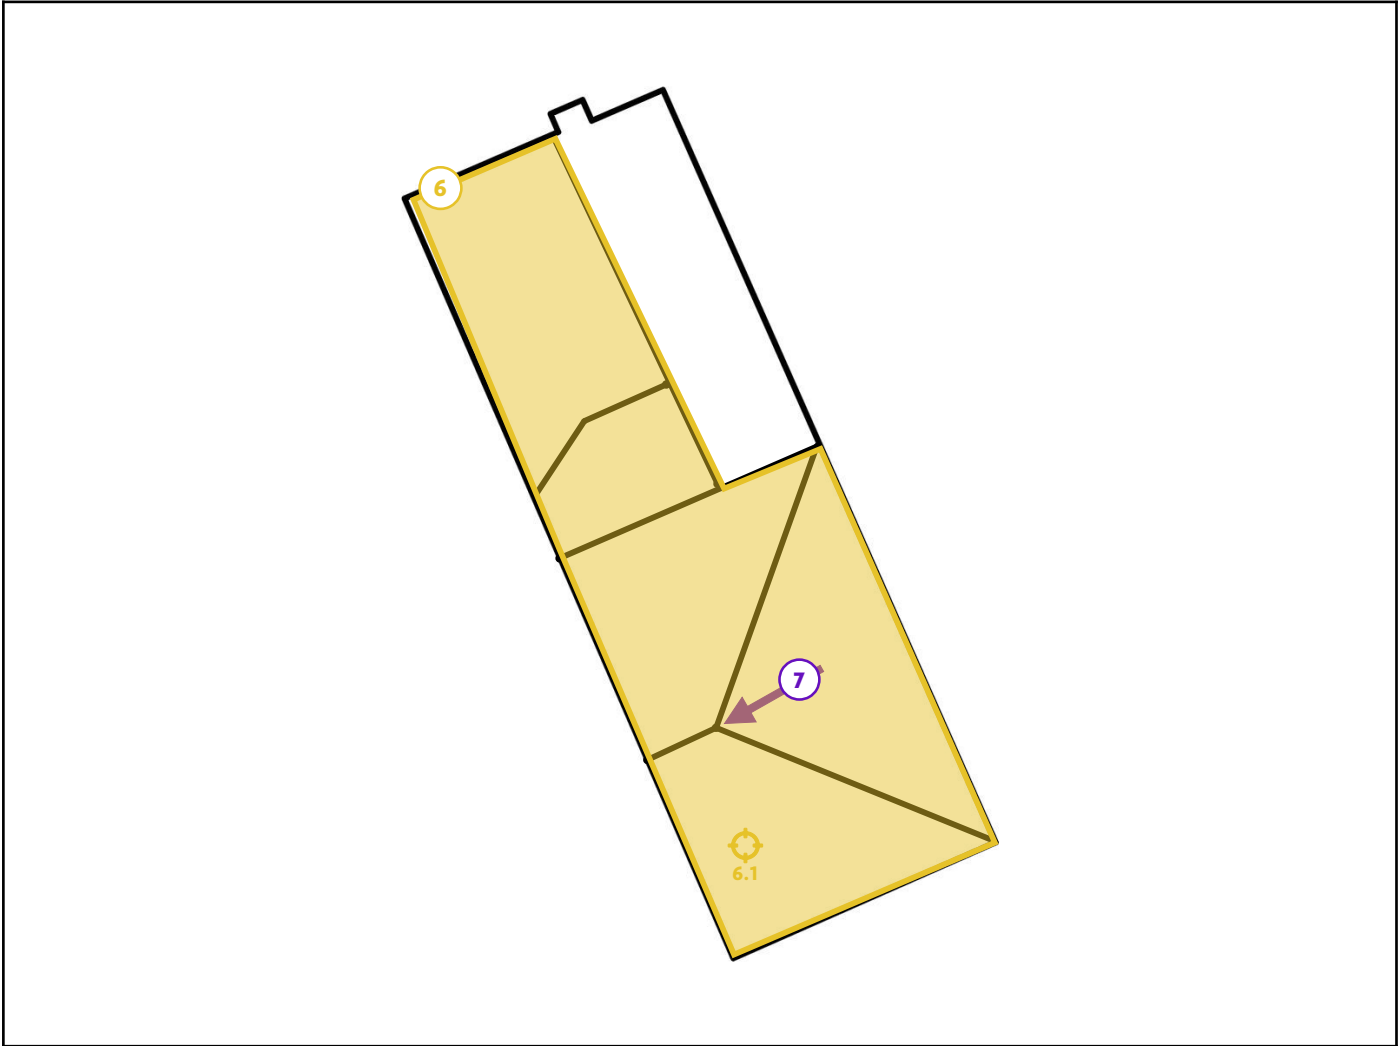
# Plan 1.3: Dakenplan

| Beschrijving | Type | Actie |
|---|---|---|
| 6. Onderdak | Asbestmateriaal | Zorgvuldig beheren |
| 7. Schouw | Beperking | - |

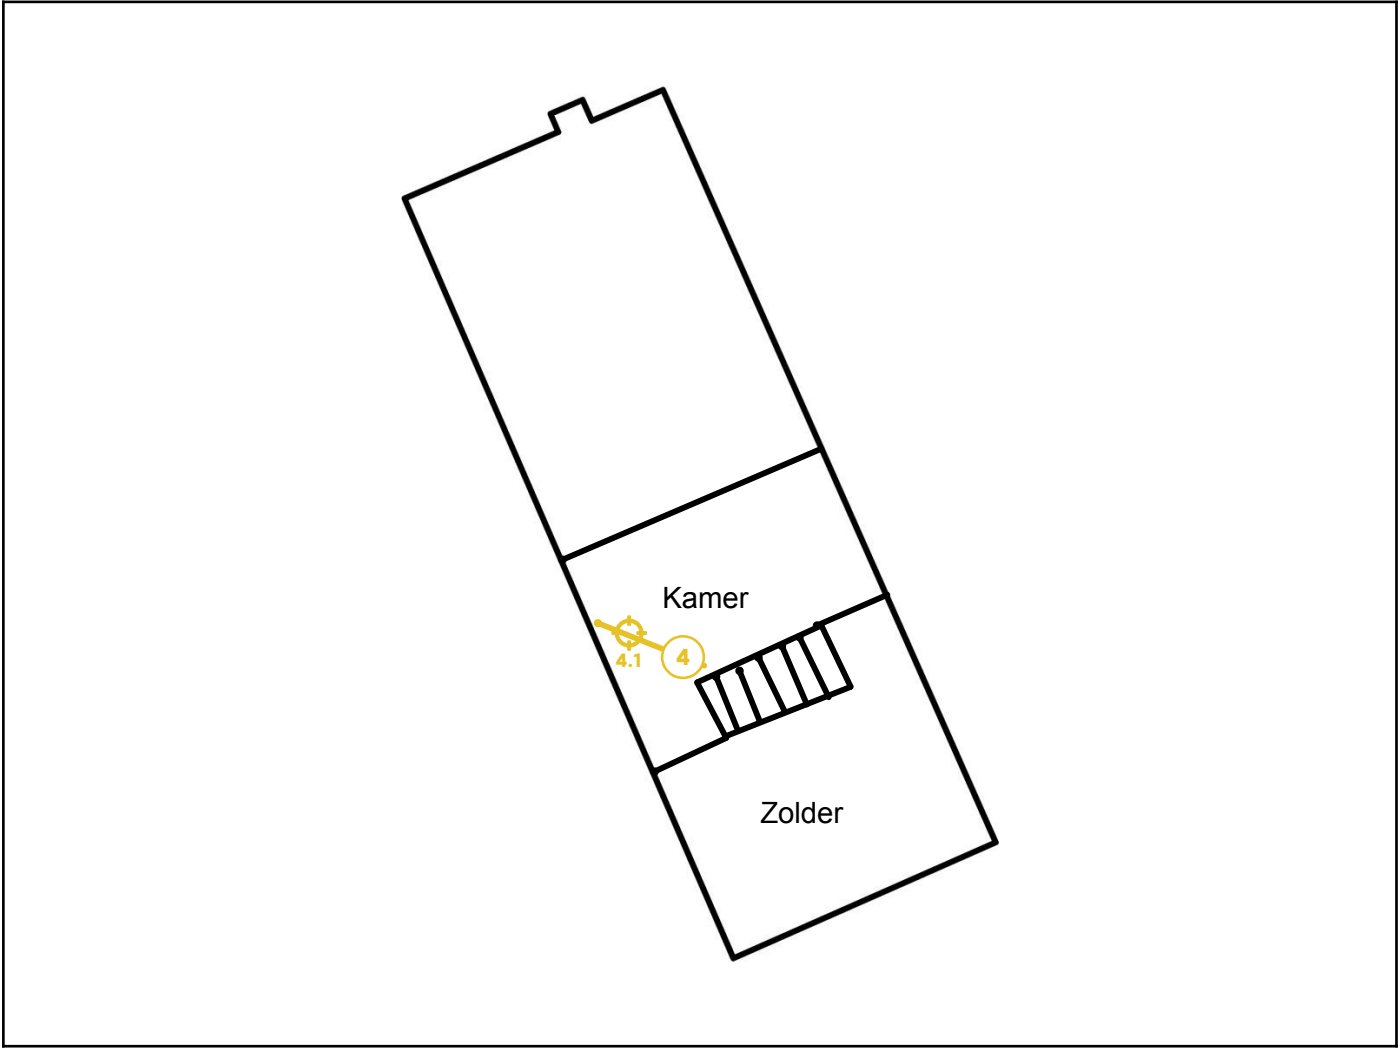
# Plan 1.4: Zolder

| Beschrijving | Type | Actie |
|---|---|---|
| 4. AC buis | Asbestmateriaal | Zorgvuldig beheren |

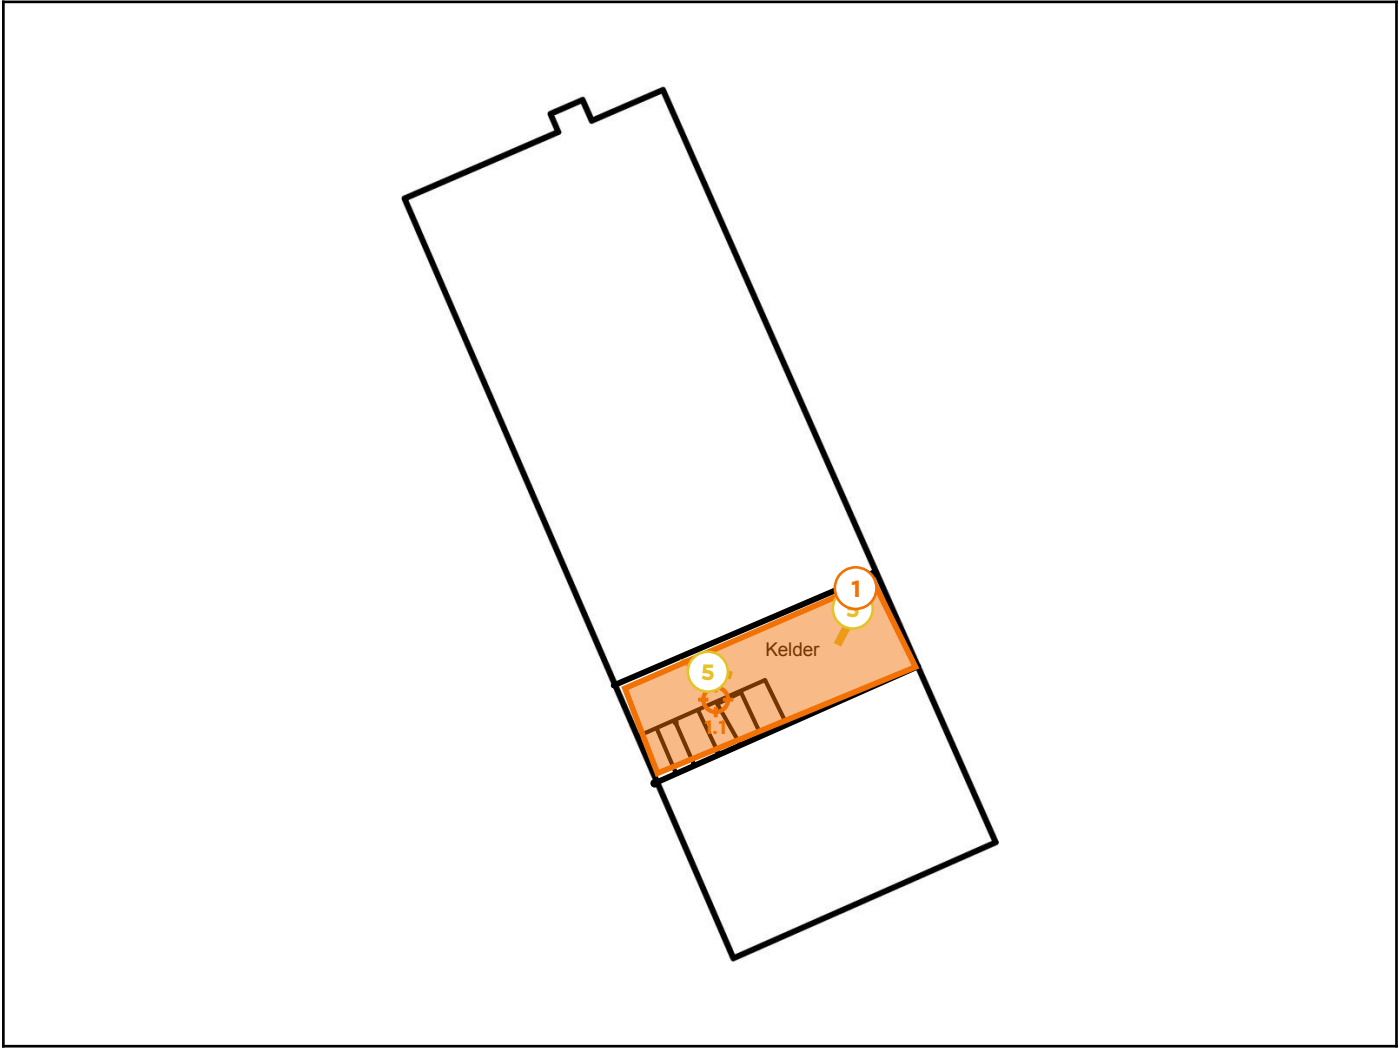
# Plan 1.6: Kelder

| Beschrijving | Type | Actie |
|---|---|---|
| 1. vloerzeil kelder | Asbestmateriaal | Verwijderen |
| 5. Bakeliet | Asbestmateriaal | Zorgvuldig beheren |

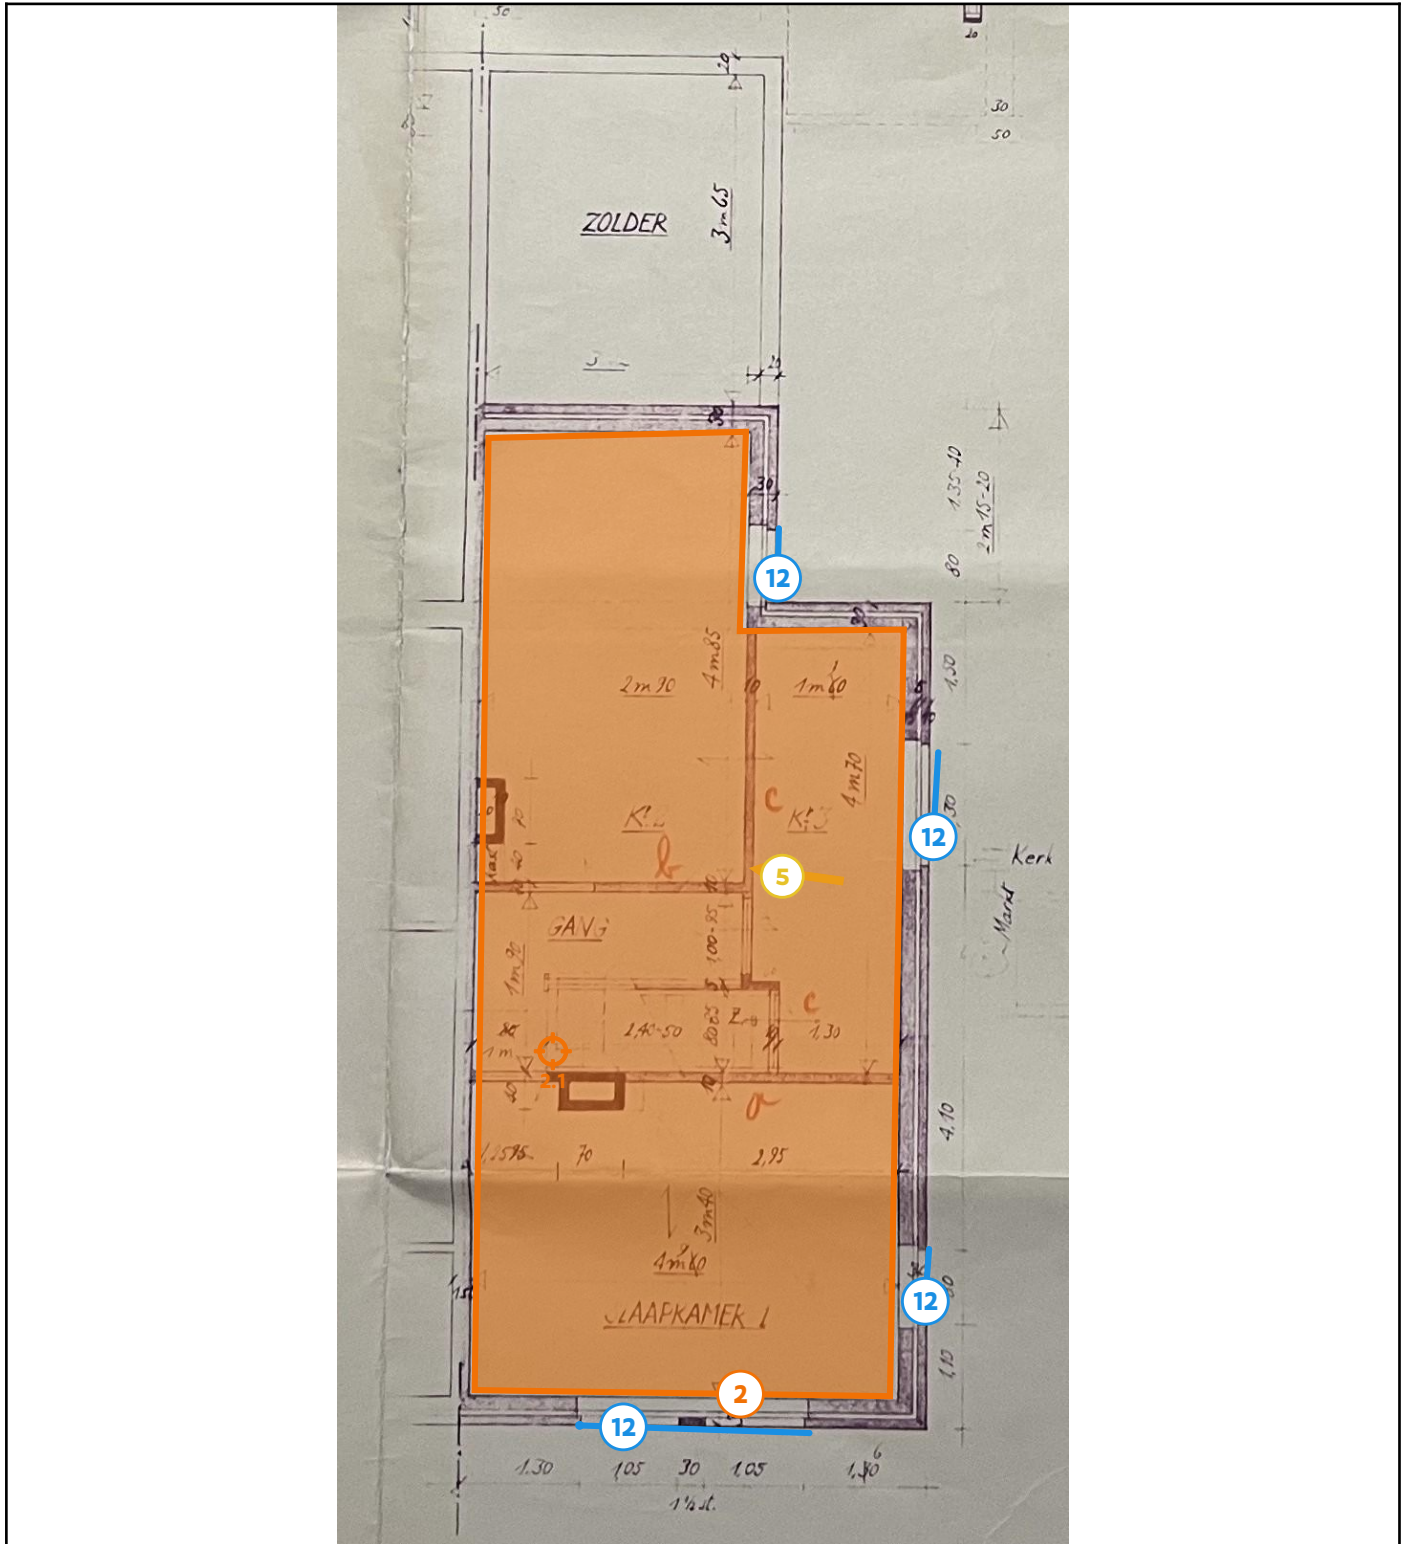
## Plan 1.8: 1e verdieping

| 2. vloerzeil 1e verdieping | Asbestmateriaal | Verwijderen |
| 5. Bakeliet | Asbestmateriaal | Zorgvuldig beheren |

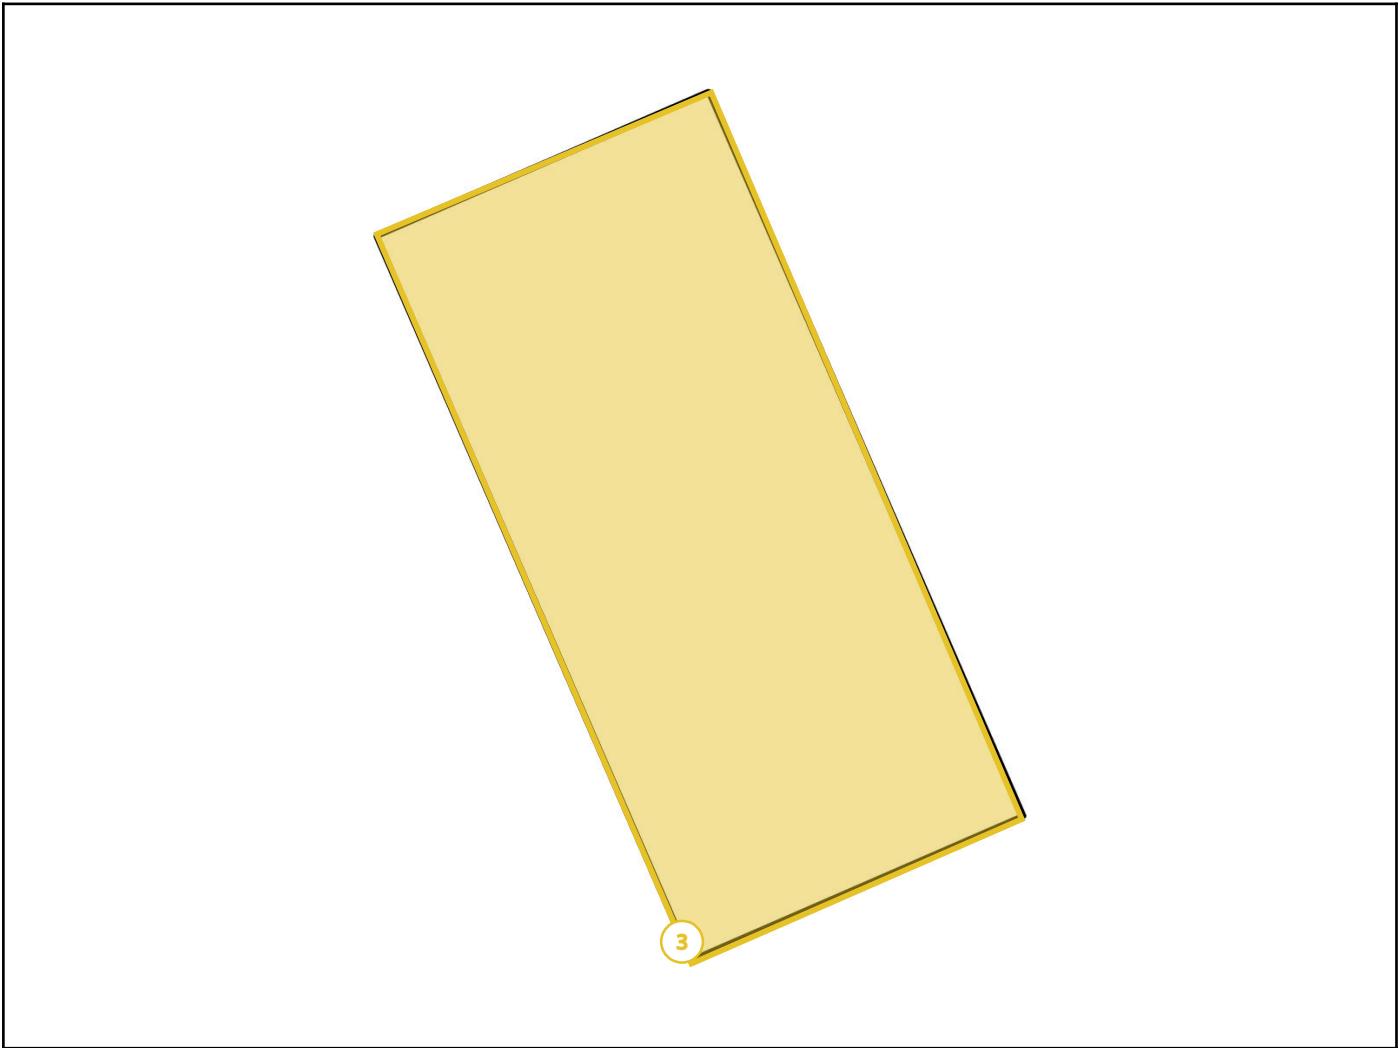
## Plan 2.2: Dakenplan Garage

| Beschrijving | Type | Actie |
|---|---|---|
| 3. roofing garage | Asbestmateriaal | Zorgvuldig beheren |

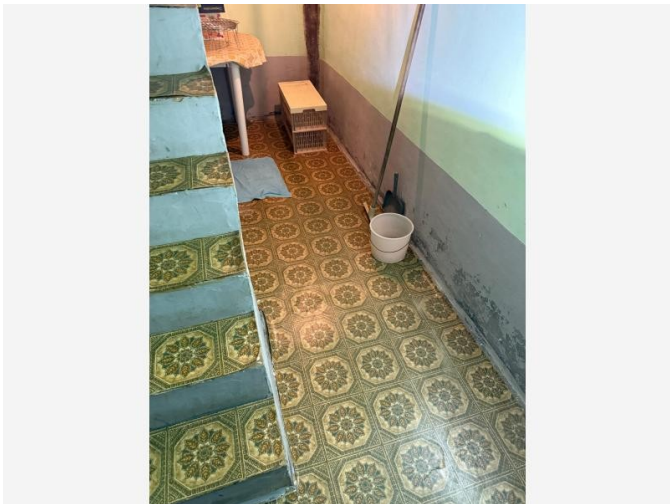
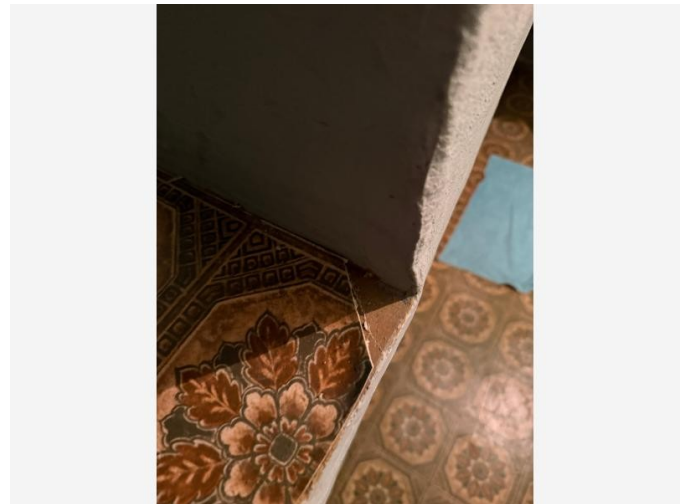
Het asbestmateriaal valt onder de mijlpaal van 2034.

- Hermetische zone (erkend asbestverwijderaar)  
betreft een niet-hechgebonden toepassing, deze dient verwijderd te worden in een hermetische zone.

| Eindbeoordeling materiaalisico | Laag materiaalisico en/of verlaagde kans op vezelvrijgave |

| Gebondenheid | Categorie 2: niet-hechtgebonden met matrix |
| Asbestsoort (vezeltype) | Alleen chrysotiel |
| Asbestconcentratie | Hoog ( $\geq 50\%$ ) |
| Toestand van het materiaal | Licht beschadigd, licht verweerd. Intact calciumsilicaatmateriaal of categorie III 'gebondenheid' |

| # | Type | Referentie | Resultaat |
|---|---|---|---|
| 1.1 | Puntmonster | MM7 | Chrysotiel |

| Beschrijving | vloerzeil kelder |
| Hoeveelheid (oppervlakte - aantal) | • 9,00 m <sup>2</sup> - 1 stuk |

Verwijderen

- Zorg voor een veilig beheer. Vermijd het beschadigen van het asbestmateriaal. Controleer de toestand jaarlijks op wijzigingen.

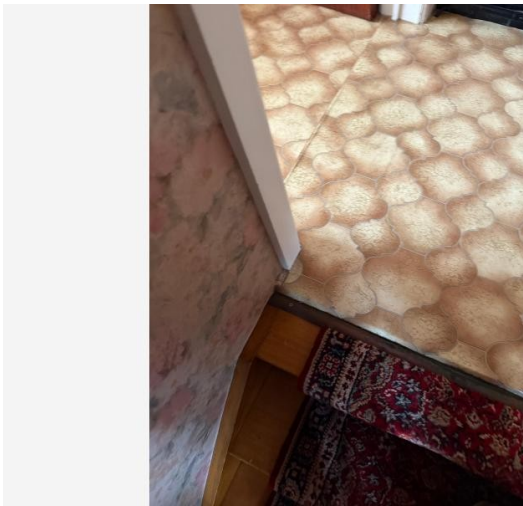
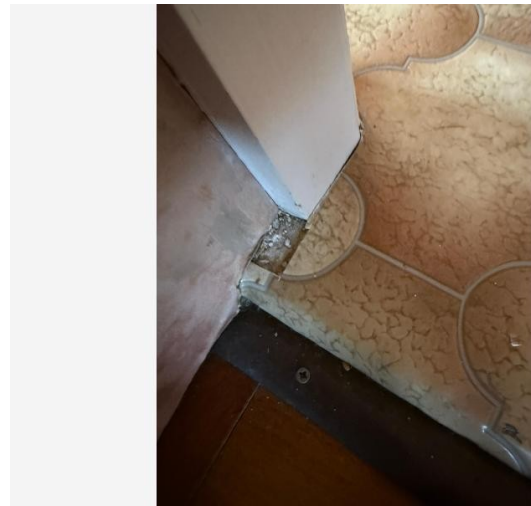
Het asbestmateriaal valt onder de mijlpaal van 2034.

- Hermetische zone (erkend asbestverwijderaar)  
betreft een niet-hechgebonden toepassing, deze dient verwijderd te worden in een hermetische zone.

| Eindbeoordeling materiaalrisico | Laag materiaalrisico en/of verlaagde kans op vezelvrijgave |

| Gebondenheid | Categorie 2: niet-hechtgebonden met matrix |
| Asbestsoort (vezeltype) | Alleen chrysotiel |
| Asbestconcentratie | Hoog ( $\geq 50\%$ ) |
| Toestand van het materiaal | Licht beschadigd, licht verweerd. Intact calciumsilicaatmateriaal of categorie III 'gebondenheid' |

| # | Type | Referentie | Resultaat |
|---|---|---|---|
| 2.1 | Puntmonster | MM3 | Chrysotiel |

| Beschrijving | vloerzeil 1e verdieping |
| Hoeveelheid (oppervlakte - aantal) | • 45,00 m <sup>2</sup> - 1 stuk |

Verwijderen

- Zorg voor een veilig beheer. Vermijd het beschadigen van het asbestmateriaal. Controleer de toestand jaarlijks op wijzigingen.

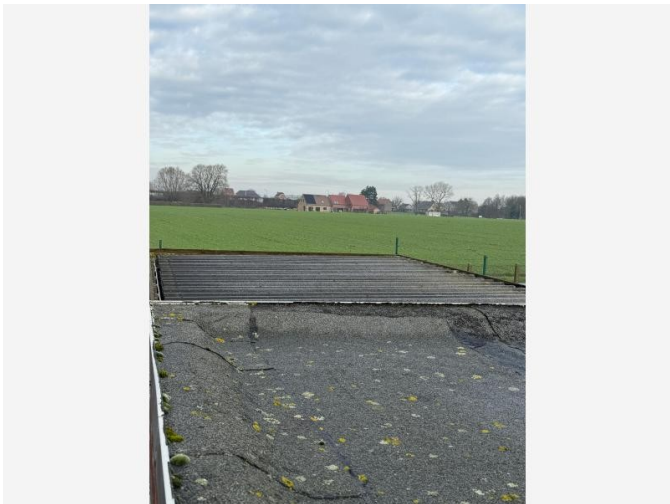
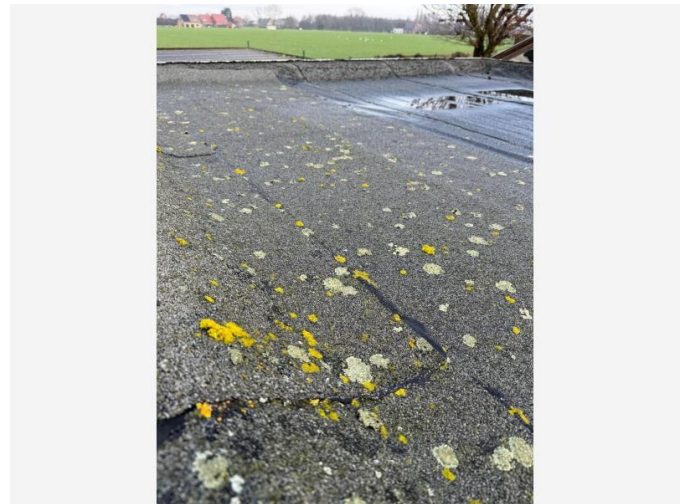
Het asbestmateriaal valt onder de mijlpaal van 2040.

Bij renovatie is een destructief onderzoek aan te raden van de roofing.

| Eindbeoordeling materiaalrisico | Laag materiaalrisico en/of verlaagde kans op vezelvrijgave |

| Gebondenheid | Categorie 1: hechtgebonden in oorsprong |
| Asbestsoort (vezeltype) | Alleen chrysotiel |
| Toestand van het materiaal | Licht beschadigd, licht verweerd. Intact calciumsilicaatmateriaal of categorie III 'gebondenheid' |

| Beschrijving | roofing garage |
| Hoeveelheid (oppervlakte - aantal) | • 25,00 m <sup>2</sup> - 1 stuk |

Zorgvuldig beheren

- Zorg voor een veilig beheer. Vermijd het beschadigen van het asbestmateriaal. Controleer de toestand jaarlijks op wijzigingen.

- Eenvoudige handelingen: mag via doe-het-zelf of door werknemer(s) met opleidingsattest eenvoudige handelingen  
roofing betreft een hechtgebonden toepassing, deze kan verwijderd worden door een dakwerker met opleidingsattest

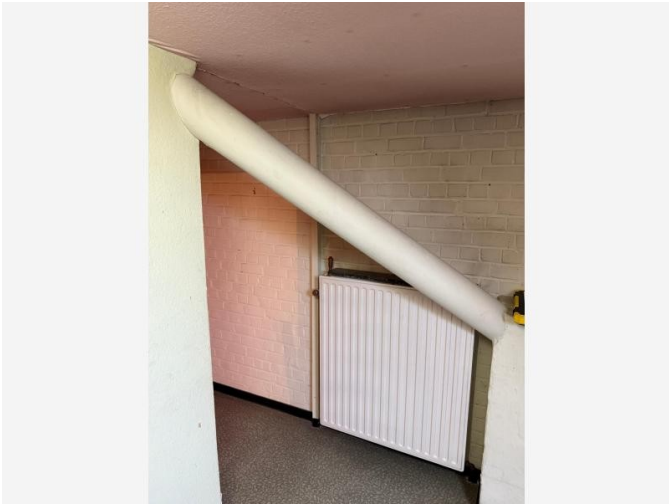
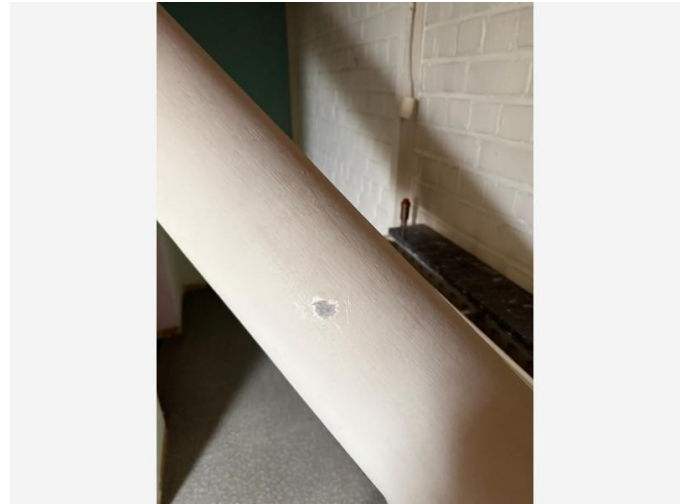
Het asbestmateriaal valt onder de mijlpaal van 2040.

| Eindbeoordeling materiaalrisico | Zeer laag materiaalrisico en/of zeer lage kans op vezelvrijgave |

| Gebondenheid | Categorie 1: hechtgebonden in oorsprong |
| Asbestsoort (vezeltype) | Crocidoliet aanwezig |
| Afschermingsgraad van het gehele materiaal | Niet stootvaste afscherming |
| Toestand van het materiaal | Onbeschadigd, niet verweerd |

| # | Type | Referentie | Resultaat |
|---|---|---|---|
| 4.1 | Puntmonster | MM4 | Chrysotiel, Crocidoliet |

| Beschrijving | AC buis |
| Hoeveelheid (lengte - omtrek - dikte - aantal) | <ul style="list-style-type: none"><li>• 5,00 m - 45,00 cm - 2,00 cm - 1 stuk</li></ul> |

Zorgvuldig beheren

- Zorg voor een veilig beheer. Vermijd het beschadigen van het asbestmateriaal. Controleer de toestand jaarlijks op wijzigingen.

- Eenvoudige handelingen: mag via doe-het-zelf of door werknemer(s) met opleidingsattest eenvoudige handelingen betreft een hechtgebonden toepassing, deze kan op zijn geheel verwijderd worden.

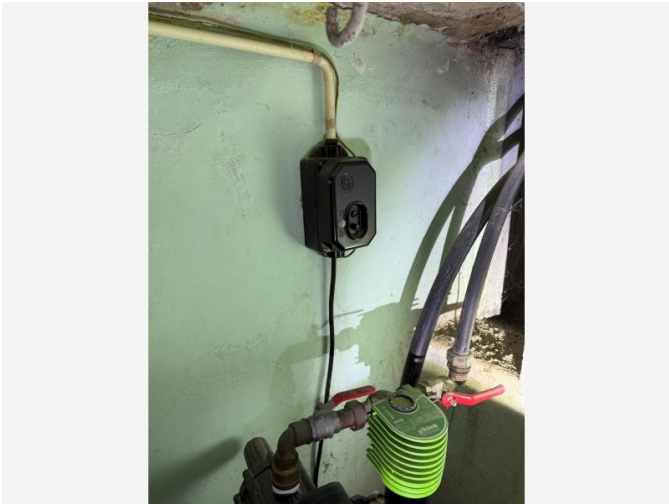
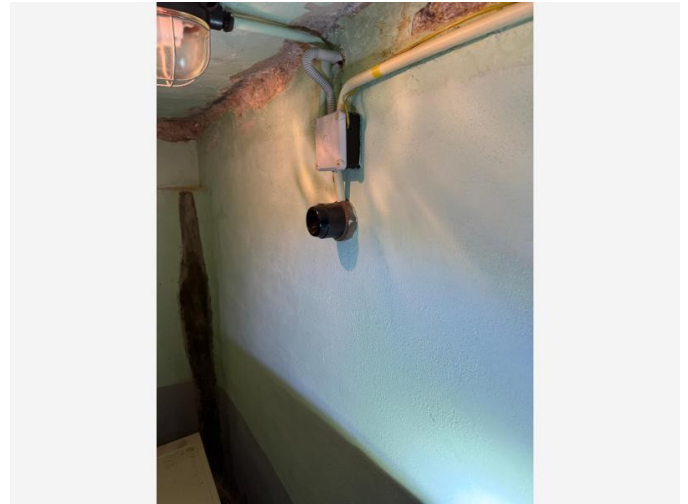
Het asbestmateriaal valt onder de mijlpaal van 2040.

| Eindbeoordeling materiaalrisico | Laag materiaalrisico en/of verlaagde kans op vezelvrijgave |

| Gebondenheid | Categorie 1: hechtgebonden in oorsprong |
| Asbestsoort (vezeltype) | Crocidoliet aanwezig |
| Afschermingsgraad van het gehele materiaal | Geheel of deels (ook) vrij aan de binnenlucht |
| Toestand van het materiaal | Onbeschadigd, niet verweerd |

| Beschrijving | Bakeliet |
| Hoeveelheid (oppervlakte - dikte - aantal) | • 2,00 m <sup>2</sup> - 1,00 cm - 1 stuk |

Zorgvuldig beheren

- Zorg voor een veilig beheer. Vermijd het beschadigen van het asbestmateriaal. Controleer de toestand jaarlijks op wijzigingen.

- Eenvoudige handelingen: mag via doe-het-zelf of door werknemer(s) met opleidingsattest eenvoudige handelingen betreft een hechtgebonden toepassing, deze kan op zijn geheel verwijderd worden.

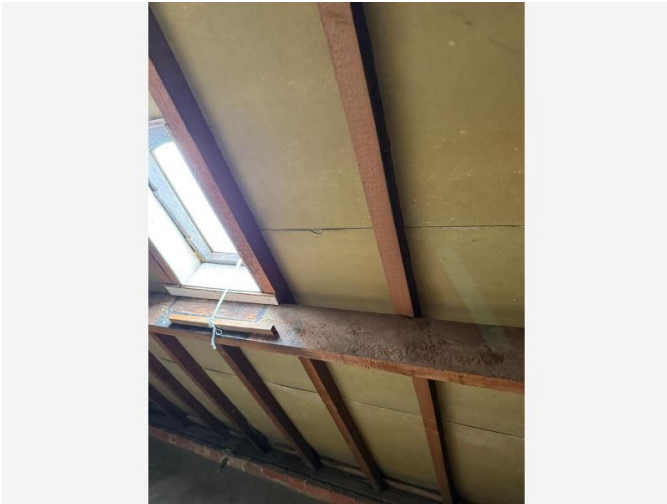
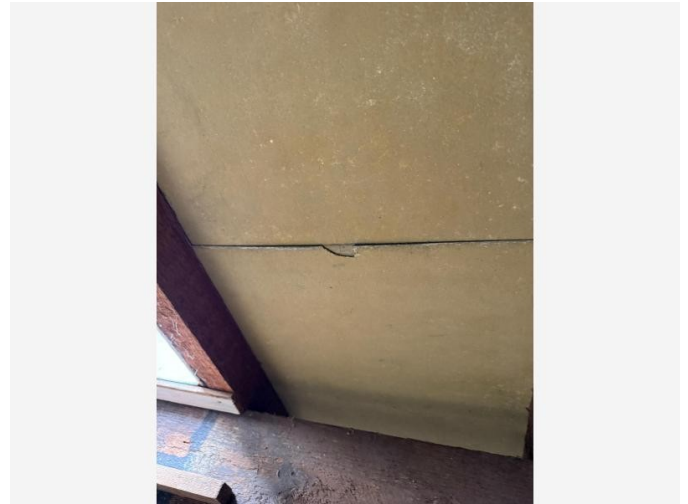
Het asbestmateriaal valt onder de mijlpaal van 2040.

Zorgvuldig beheren

- Zorg voor een veilig beheer. Vermijd het beschadigen van het asbestmateriaal. Controleer de toestand jaarlijks op wijzigingen.
- Zorg voor een veilig beheer en verwijder dit asbestmateriaal wanneer het bij werken eenvoudig bereikbaar wordt. Controleer de toestand jaarlijks op wijzigingen.

- Eenvoudige handelingen: mag via doe-het-zelf of door werknemer(s) met opleidingsattest eenvoudige handelingen betreft een hechtgebonden toepassing, deze kan verwijderd worden door een dakwerker met een opleidingsattest.
