# Asbestinventarisatetest

Verlatdreef 21/011, 9120 Beveren-Kruibeke-Zwijndrecht

Attestnummer : **20251105-000214.000**

**Asbestveilig** (maar mogelijk niet asbestvrij)

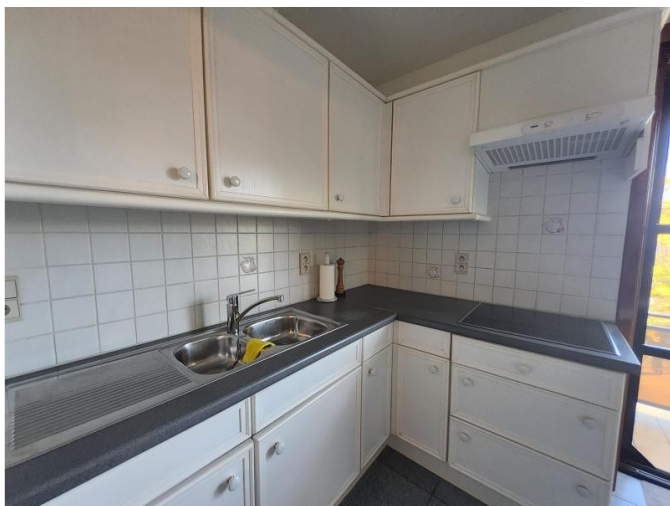
Situeringsfoto

Een deel van de muur in de keuken is bezet met wandtegels. Er kon niet worden nagegaan met welke toepassing (tegellijm, mortel, cement, kleeftijm,...) de wandtegels werden geplaatst. Mogelijks kan oude tegellijm asbestvezels bevatten. Op heden is het niet mogelijk om monsternamen te doen aangezien het een niet-destructief onderzoek is en nergens wandtegels loszitten. Alsook kan er niet met zekerheid worden nagegaan wanneer de wandtegels werden aangebracht aan de binnenmuur (mogelijks kan dit net na/voor 2001 geweest zijn).

Bij renovatie is het aan te raden om de tegellijm te laten analyseren of de wandtegels met de kleeftijm te beschouwen als asbesthoudend materiaal. Eventueel is een aanvullend destructief onderzoek aangewezen om verder na te gaan.

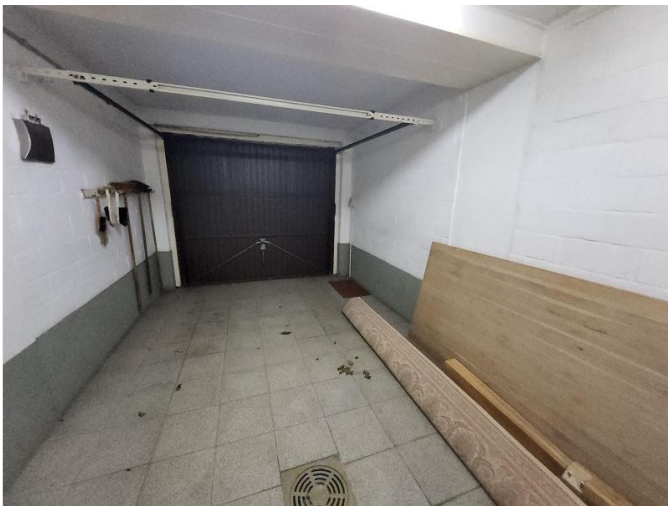
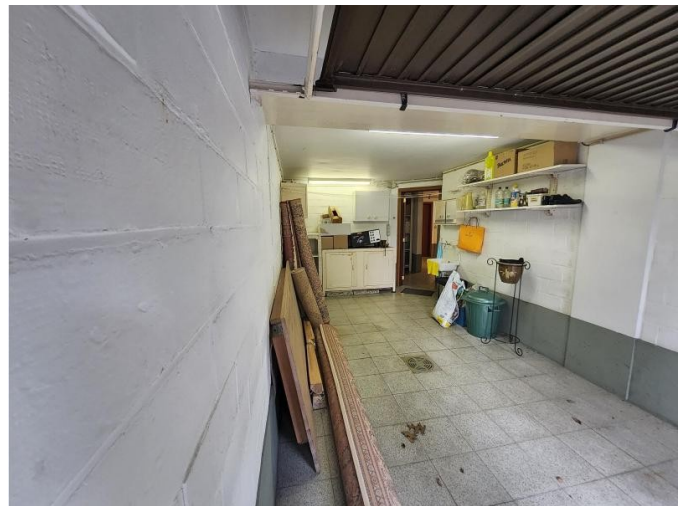
De binnenmuren van de garage bestaan voornamelijk uit de blote stenen (wit geschilderd).

| Basis voor advies | De asbestdeskundige beoordeelt het materiaal als niet-asbestverdacht. |

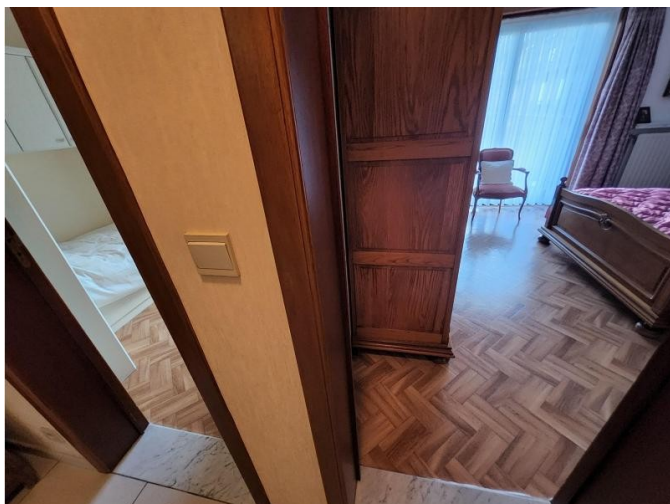
Situeringsfoto

Op heden ligt er in de slaapkamer een vloerzeil (vinyl - pvc), vermoedelijk ligt hieronder direct de chape. Het vloerzeil kleeft aan de vloer en kon niet worden weggehaald zonder destructieve beschadiging van het vloerzeil. Bij renovatie of verwijdering hiervan is het aangewezen hiervan verder onderzoek te doen.

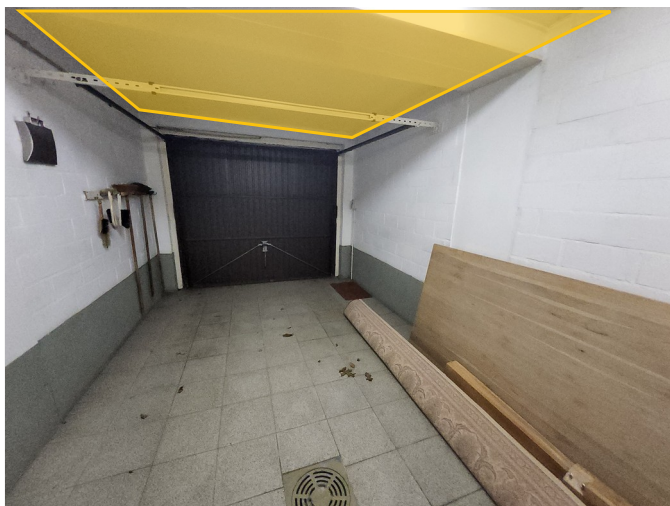
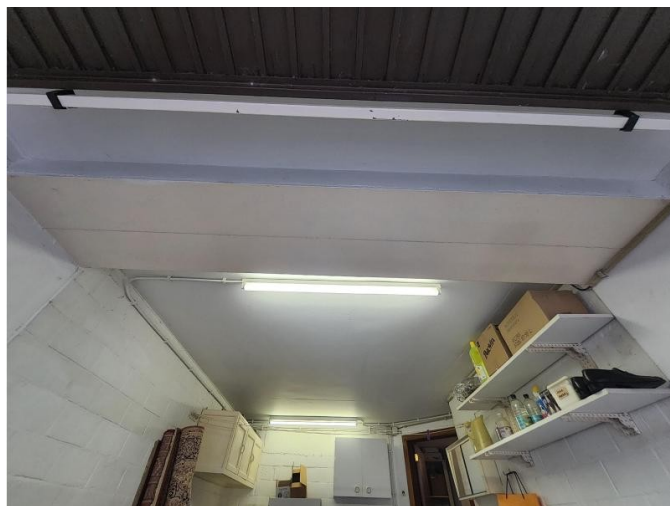
Het plafond van de garage bestaat voornamelijk uit de betongewelven.

| Basis voor advies | De asbestdeskundige beoordeelt het materiaal als niet-asbestverdacht. |

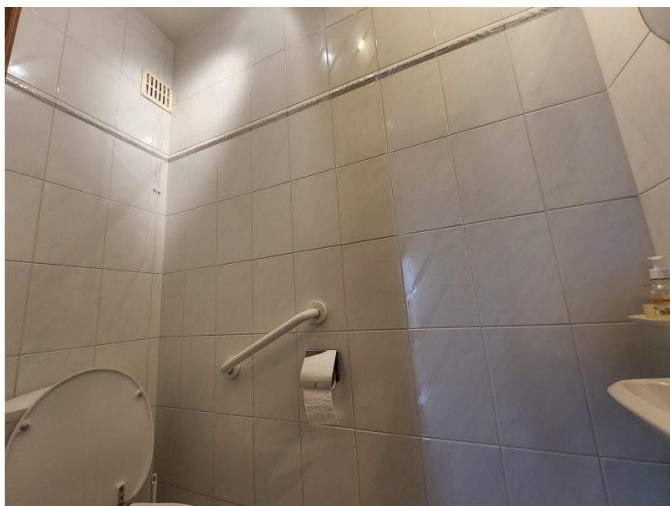
Situeringfoto

De muur in het toilet is bezet met wandtegels. Er kon niet worden nagegaan met welke toepassing (tegellijm, mortel, cement, kleeftijm,...) de wandtegels werden geplaatst. Mogelijks kan oude tegellijm asbestvezels bevatten. Op heden is het niet mogelijk om monsternamen te doen aangezien het een niet-destructief onderzoek is en nergens wandtegels loszitten. Alsook kan er niet met zekerheid worden nagegaan wanneer de wandtegels werden aangebracht aan de binnenmuur (mogelijks kan dit net na/voor 2001 geweest zijn).

Bij renovatie is het aan te raden om de tegellijm te laten analyseren of de wandtegels met de kleeftijm te beschouwen als asbesthoudend materiaal. Eventueel is een aanvullend destructief onderzoek aangewezen om verder na te gaan.

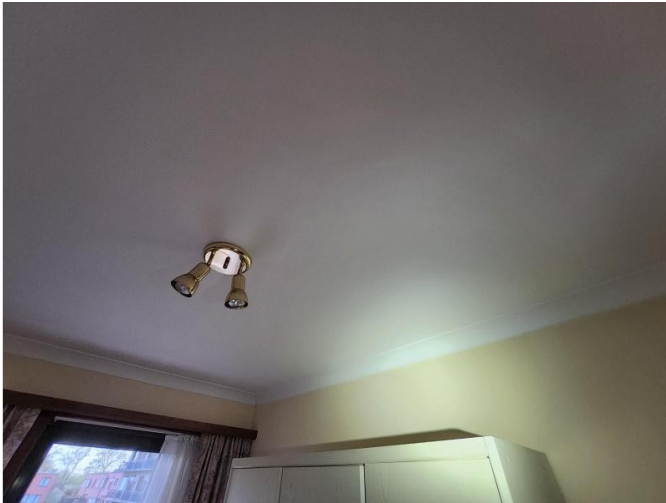
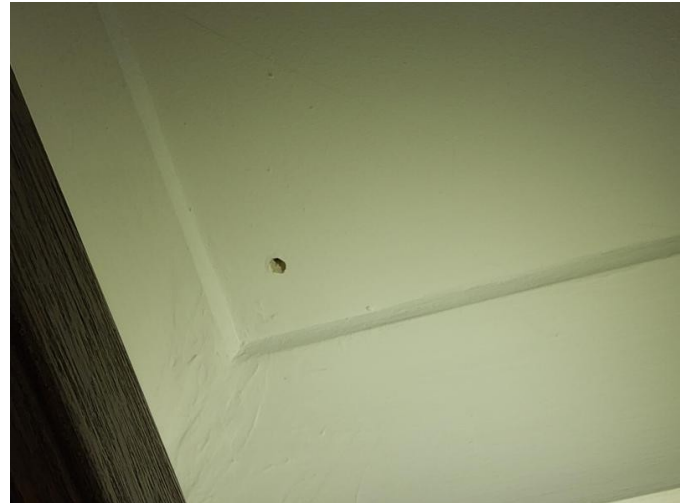
## Fiche 7: Pleisterwerk plafond

Geen asbest

| # | Type | Referentie | Resultaat |
|---|---|---|---|
| 7.1 | Mengmonster | Staal 2 | Geen asbest |

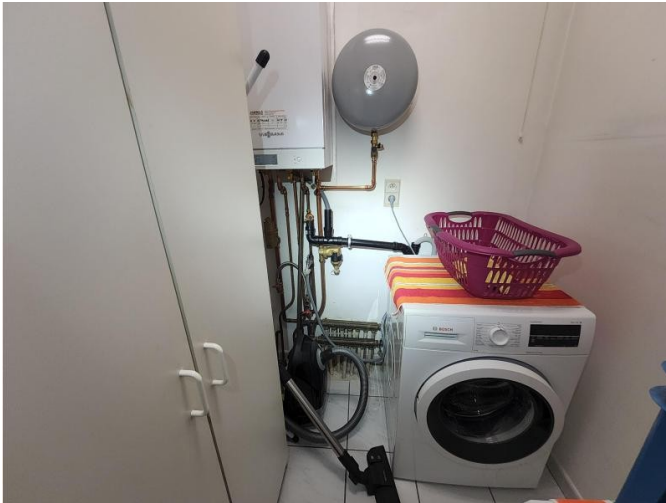
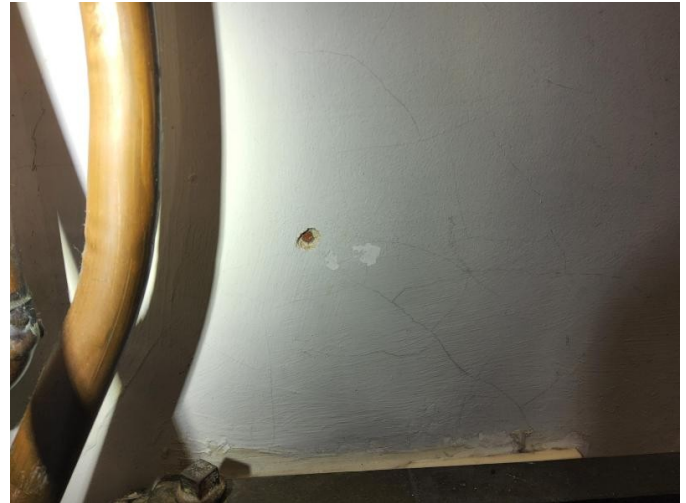
## Fiche 8: Pleisterwerk muren

Geen asbest

| # | Type | Referentie | Resultaat |
|---|---|---|---|
| 8.1 | Mengmonster | Staal 1 | Geen asbest |

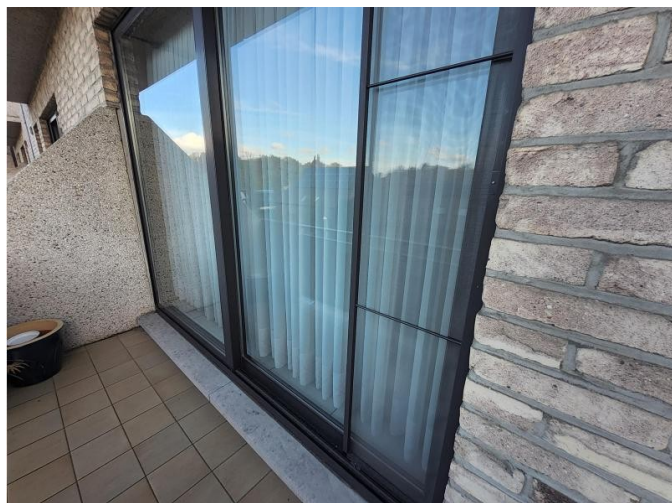
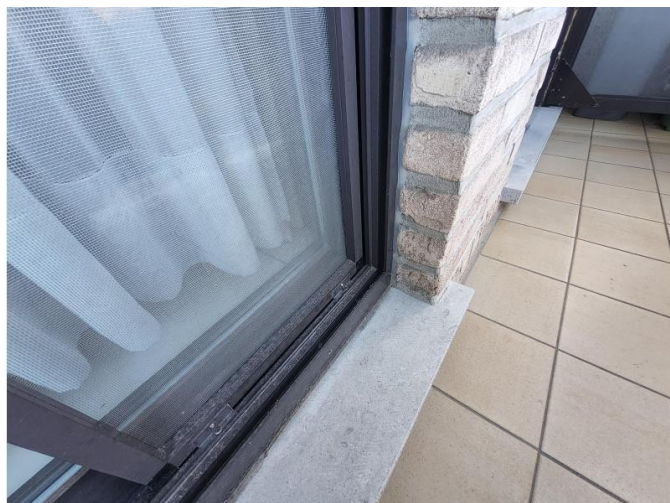
### Fiche 9: Silicone - Afdichtingsmateriaal aan schrijnwerk

| Beschrijving | Notitie | Terug te vinden op plannen |
|---|---|---|
| Fiche 9: Silicone - Afdichtingsmateriaal aan schrijnwerk | Alle ramen zijn op heden in dubbel glas met een afdichtingsmateriaal zoals siliconen. | - |

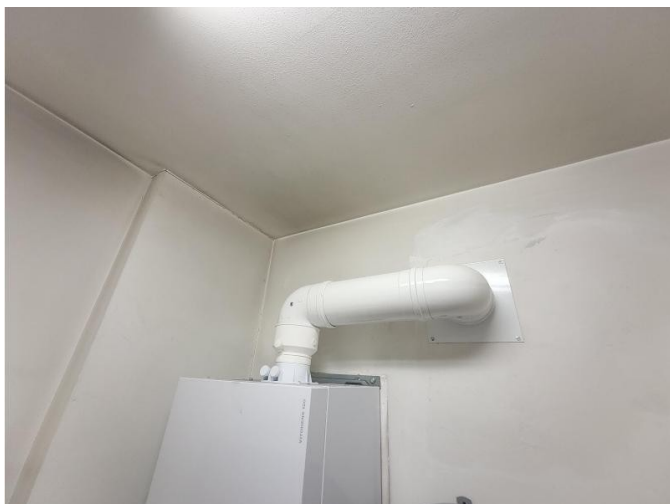
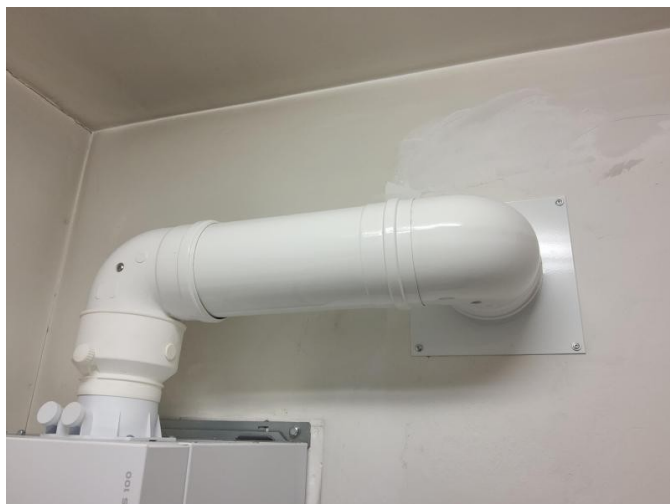
## Fiche 10: Materialen van rookgaskanalen - deels Gemeenschappelijke delen

| Beschrijving | Notitie | Terug te vinden op plannen |
|---|---|---|
| Fiche 10: Materialen van rookgaskanalen - deels Gemeenschappelijke delen | Op heden is er een recentere gaswandketel aanwezig met nodige nieuwere afvoerkanalen (metaal - wit). | - |

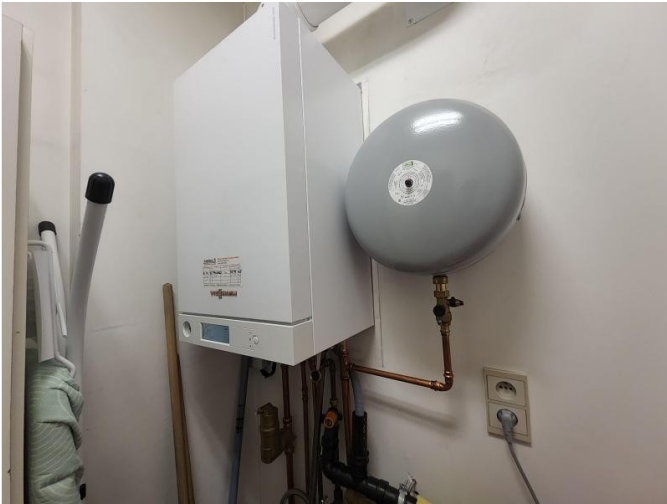
## Fiche 12: Gaswandketel "type Viessmann"

| Beschrijving | Notitie | Terug te vinden op plannen |
|---|---|---|
| Fiche 12: Gaswandketel "type Viessmann" | Op heden is er een recentere gaswandketel aanwezig in het appartement | - |
