# Asbestinventarisatetest

Brouwersstraat 3, 3350 Linter

Attestnummer : 20250929-000405.000

**Asbestveilig** (maar niet asbestvrij)

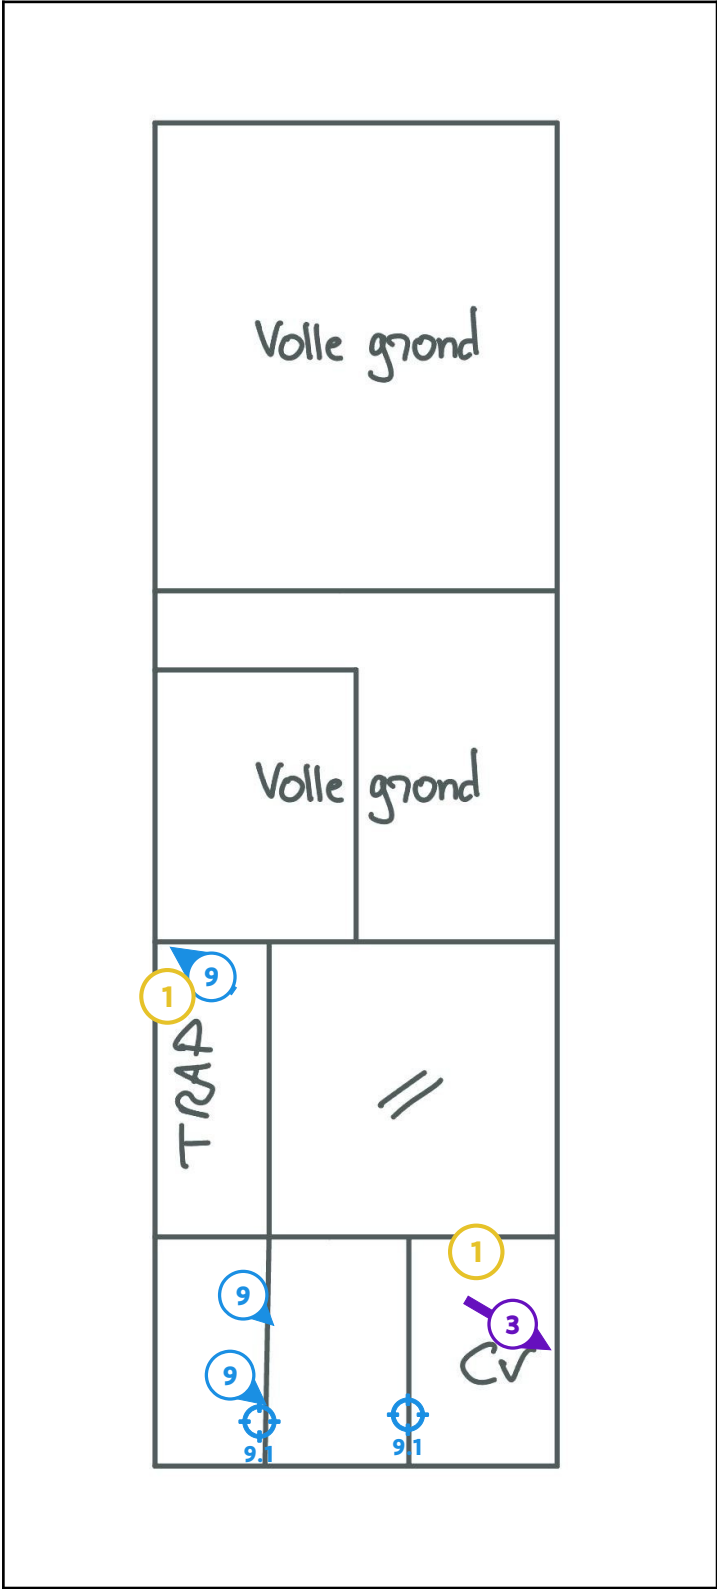
# Plan 1.1: Kelder

| 1. Elektrische componenten in bakeliet | Asbestmateriaal | Zorgvuldig beheren |
| 3. Fabricagejaar CV-ketel (Viessmann Vitodens 100-W) = 2021 | Advies | - |
| 9. Leidingisolatie (kelder) | Geen asbest | - |

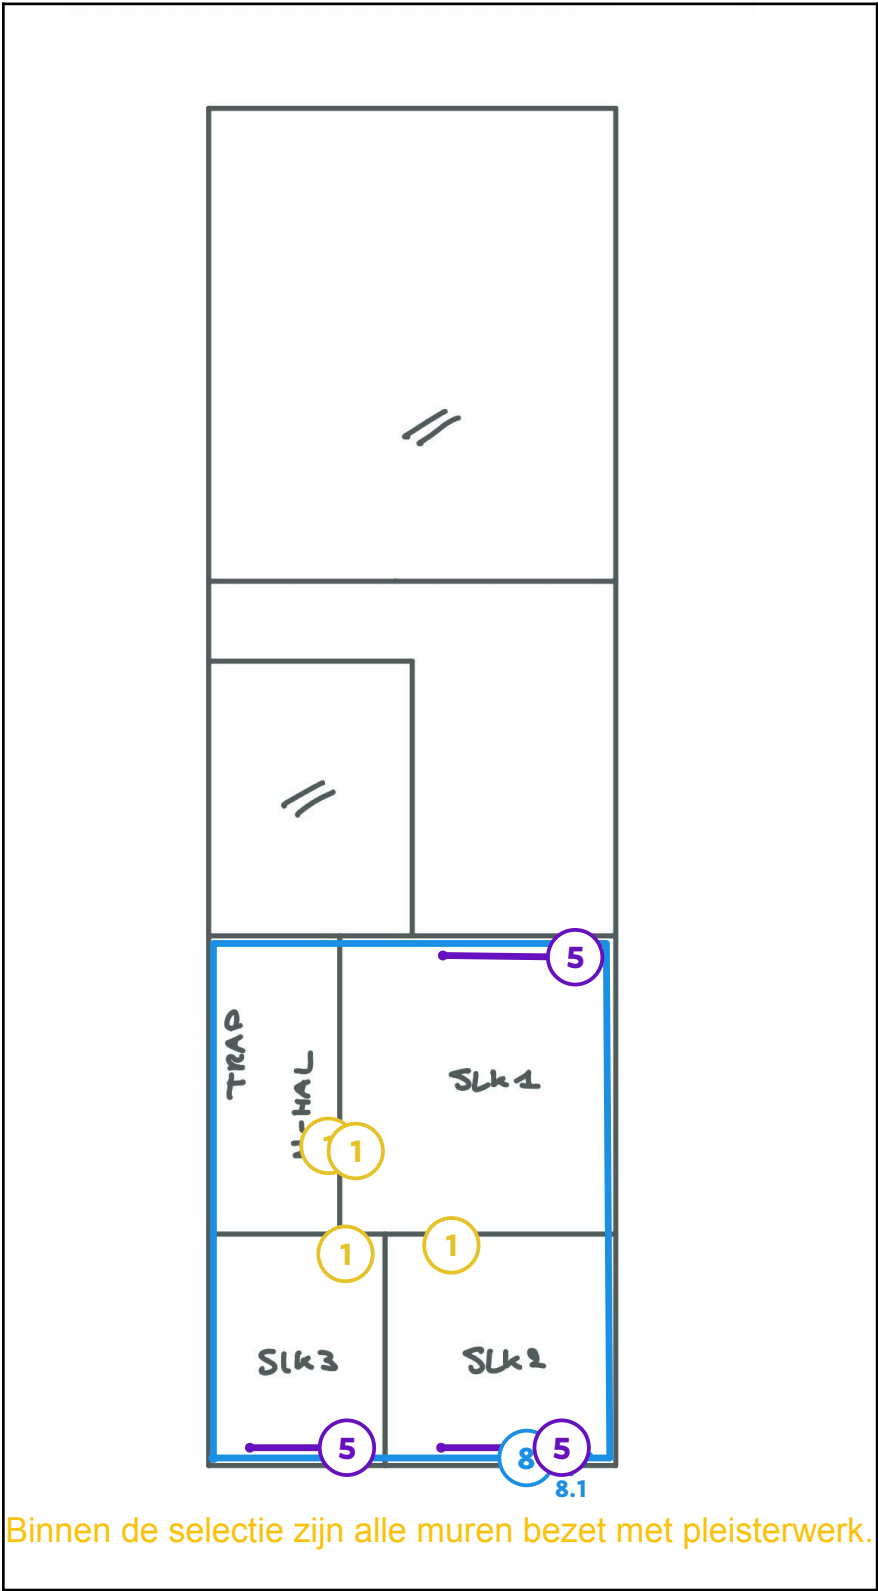
# Plan 1.4: Gv+1 - wanden

| 1. Elektrische componenten in bakeliet | Asbestmateriaal | Zorgvuldig beheren |
| 5. Dichtingen gietijzeren radiatoren | Advies | - |
| 8. Pleisterwerk muren | Geen asbest | - |

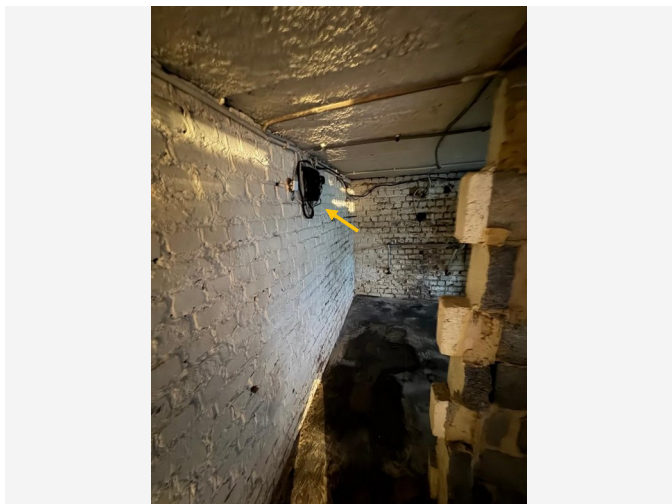
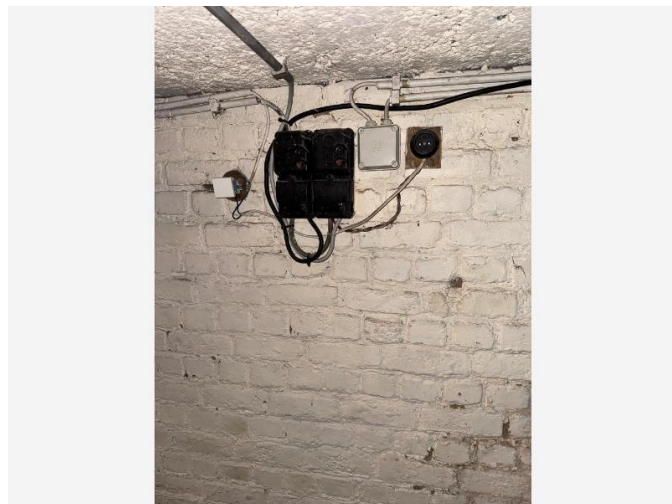
Overzichtsfoto

Detailfoto

Het asbestmateriaal valt onder de mijlpaal van 2040.

Zorgvuldig beheren

| Eindbeoordeling materiaalrisico | Laag materiaalrisico en/of verlaagde kans op vezelvrijgave |

| Beschrijving | Elektrische componenten in bakeliet |
| Opmerking | Lichtschakelaars, stopcontacten, contactdozen.<br><br>Er bestaat een mogelijkheid dat zich achter kasten of zones met materiaalopslag nog bakelietcomponenten bevinden. Deze zones waren tijdens de inspectie niet volledig toegankelijk, waardoor een volledige controle niet kon worden uitgevoerd. |

- Zorg voor een veilig beheer. Vermijd het beschadigen van het asbestmateriaal. Controleer de toestand jaarlijks op wijzigingen.
- Voer bijkomende staalname(s) uit.

- Eenvoudige handelingen: mag via doe-het-zelf of door werknemer(s) met opleidingsattest eenvoudige handelingen  
De toepassing is intact en kan zonder beschadiging worden losgeschroefd. Fixeer of bevochtig het materiaal voor aanvang van de verwijdering om stofvorming en vezelverspreiding te beperken. Gebruik geen sneldraaiend gereedschap, aangezien dit schade kan veroorzaken en het risico op vezelverspreiding verhoogt.

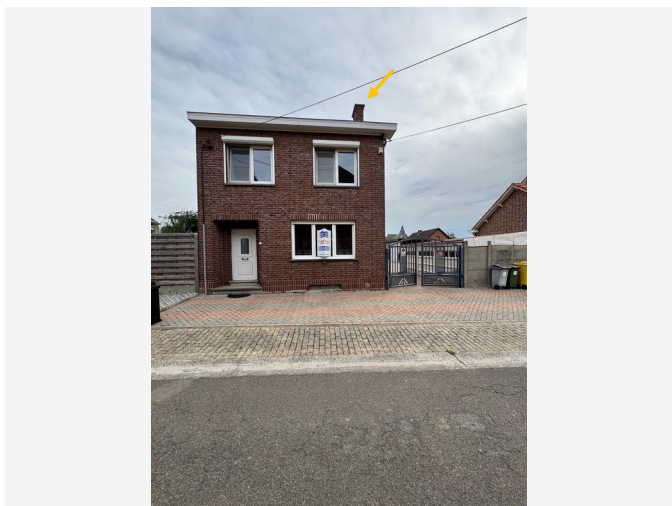
Vanop de zolder kon de binnenzijde van de schouw worden geïnspecteerd.

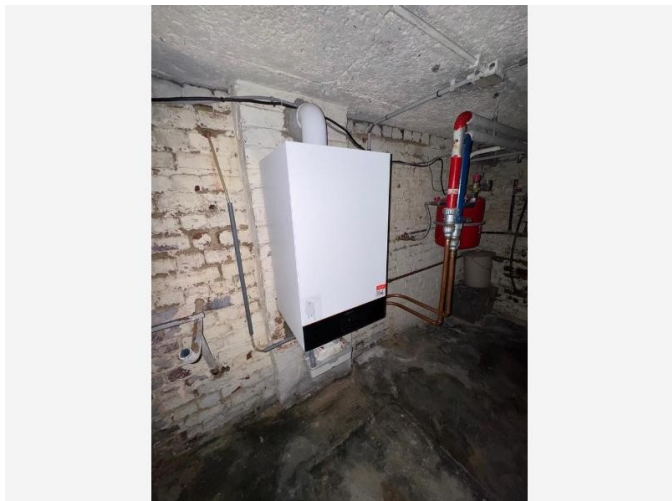
## Fiche 3: Fabricagejaar CV-ketel (Viessmann Vitodens 100-W) = 2021

Het fabricagejaar van de CV-ketel dateert van na de periode waarin CV-ketels werden geproduceerd met asbesthoudende onderdelen

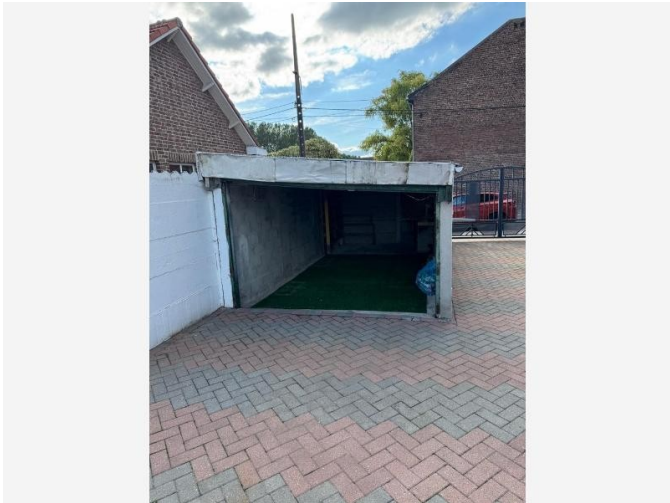
Op deze locaties werd er geen asbest aangetroffen.

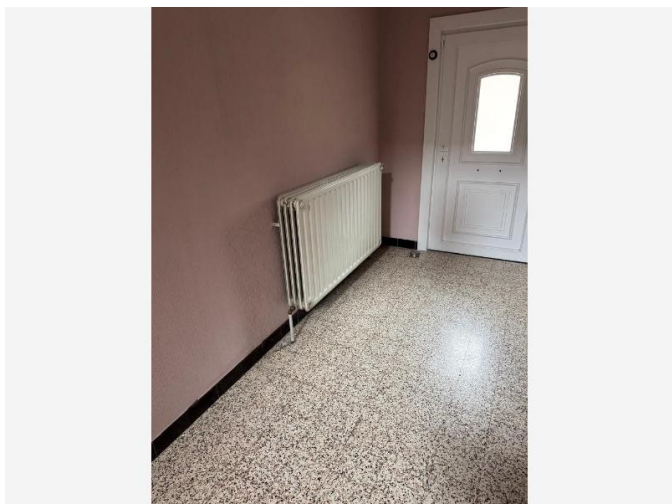
De gietijzeren radiatoren bevatten vaak pakkingen die mogelijk asbestverdacht of asbesthoudend zijn. Omdat wij geen destructieve methoden mogen toepassen, hebben we visueel aan de buitenzijde geen pakkingen kunnen vaststellen. Bij renovatie of sloop is een destructief onderzoek naar deze radiatoren echter noodzakelijk, aangezien de kans groot is dat ze asbesthoudende pakkingen bevatten.

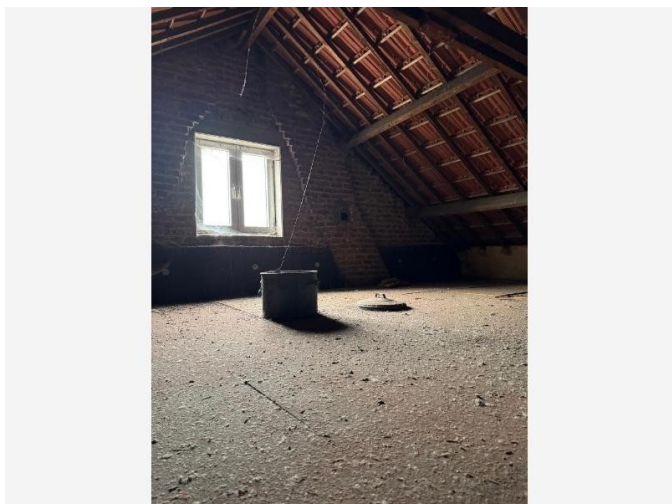
Er is geen asbesthoudende onderdak in de woning. De pannen zijn vanop de zolder zichtbaar.

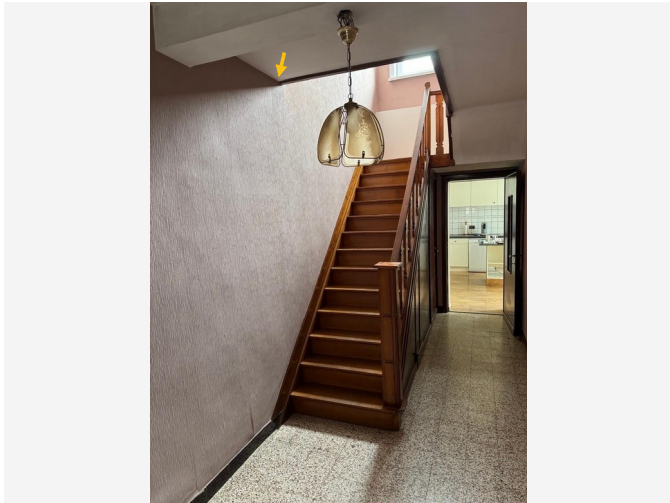
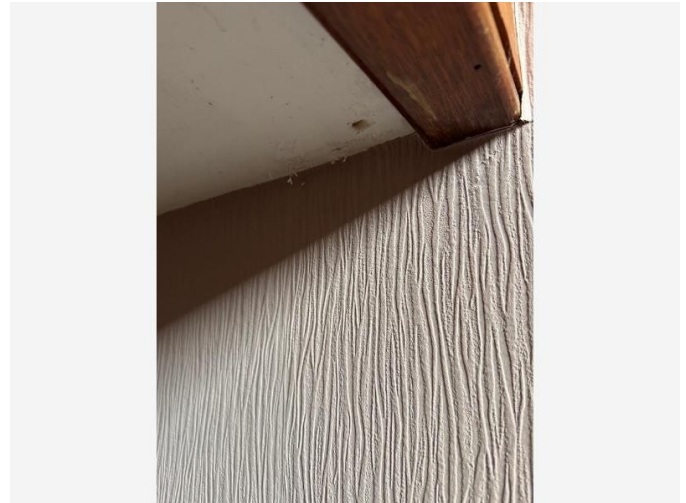
## Fiche 7: Pleisterwerk plafond

Geen asbest

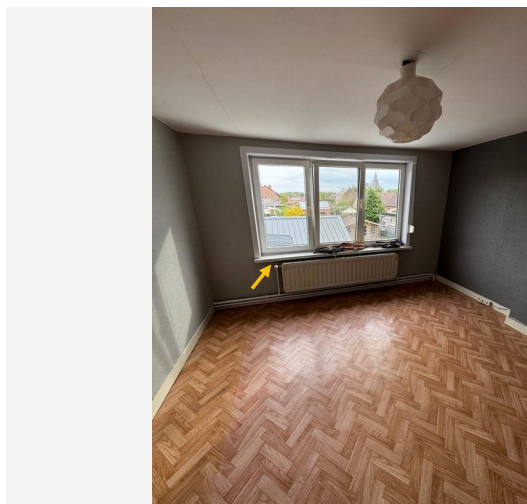
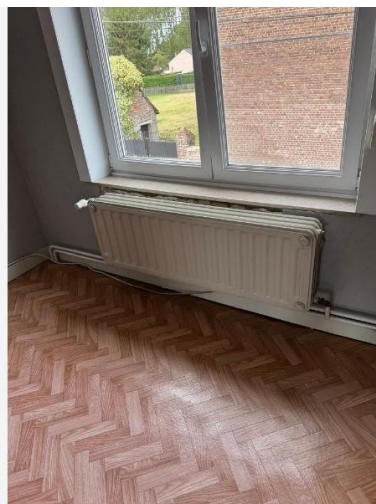
## Fiche 8: Pleisterwerk muren

Geen asbest

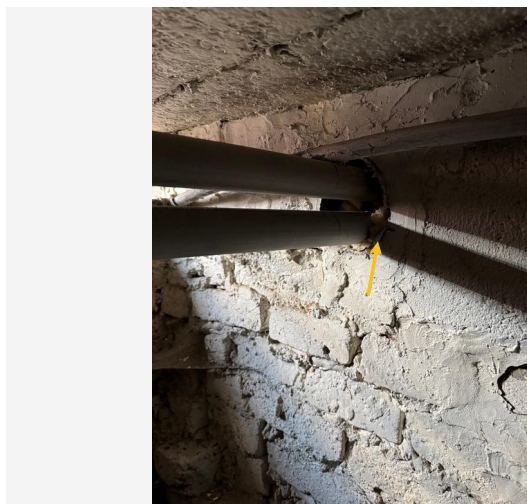
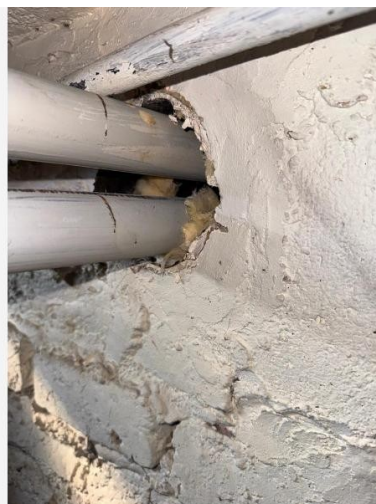
## Fiche 9: Leidingisolatie (kelder)

Geen asbest

| Opmerking | <p>In de kelder werden enkel twee bochten met leidingisolatie en twee doorvoeren met restanten van leidingisolatie vastgesteld. Van zowel een bocht als een doorvoer werd een staalname uitgevoerd.</p> <p>Rondom de rechte stukken was er geen isolatiemateriaal.</p> <p>De lengte is een beredeneerd schatting van wat zichtbaar is. mogelijk zijn er in kruipruimte en onder de vloeren nog leidingen aanwezig. er worden geen rechten verleend aan deze waardes.</p> |
