# Asbestinventarisat attest

Waversebaan 37, 3050 Oud-Heverlee

Attestnummer : 20251005-000233.000

**Asbestveilig** (maar niet asbestvrij)

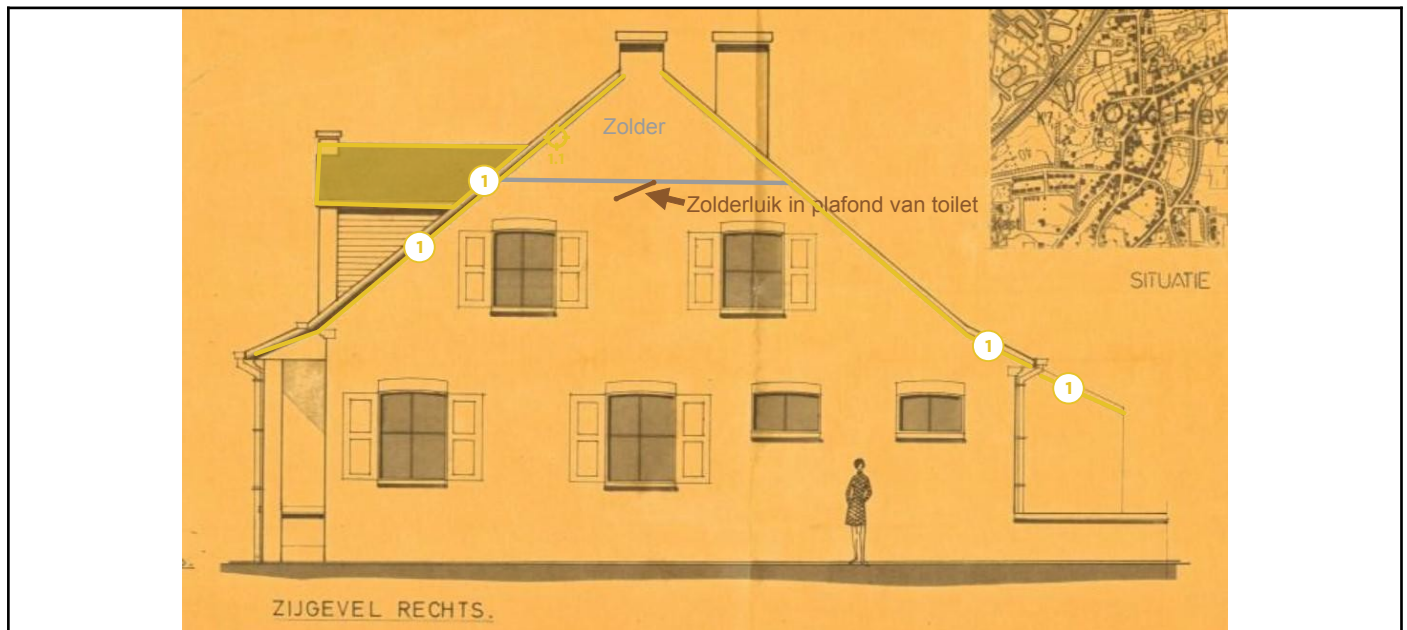
## Plan 1.8: zijgevel rechts

| Beschrijving | Type | Actie |
|---|---|---|
| 1. Onderdak platen woning | Asbestmateriaal | Zorgvuldig beheren |

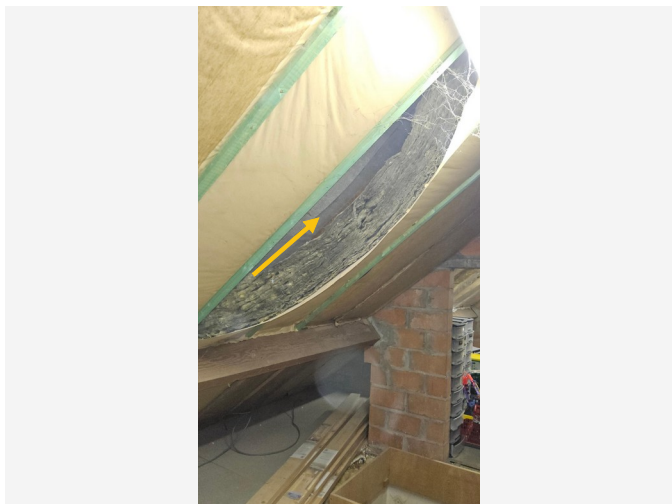
Het asbestmateriaal valt onder de mijlpaal van 2040.

| Eindbeoordeling materiaalrisico | Zeer laag materiaalrisico en/of zeer lage kans op vezelvrijgave |
| Opmerking | Momenteel zijn de onderdakplaten nog volledig intact en niet verweerd. Opletten bij verwijderen of toevoegen van materiaal van/op de zolder |

| Gebondenheid | Categorie 1: hechtgebonden in oorsprong |
| Asbestsoort (vezeltype) | Alleen chrysotiel |
| Asbestconcentratie | Laag (< 50%) |
| Afschermingsgraad van het gehele materiaal | Geheel of deels (ook) vrij aan de binnenlucht |
| Toestand van het materiaal | Onbeschadigd, niet verweerd |

| # | Type | Referentie | Resultaat |
|---|---|---|---|
| 1.1 | Puntmonster | MM03 | Chrysotiel |

| Opmerking | <p>Het onderdak is zichtbaar op de zolder en die is bekleed met onderdakplaten. De platen zijn nog zeer goed intact. Er werd een puntstaal genomen en er werd asbest gevonden in het staal: Chrysotiel.</p> <p>Schatting van dakopp aan de hand van bouwplannen: 140m<sup>2</sup>.</p> |

- Zorg voor een veilig beheer en verwijder dit asbestmateriaal wanneer het bij werken eenvoudig bereikbaar wordt. Controleer de toestand jaarlijks op wijzigingen.
- Voer binnenluchtmetingen uit om actuele blootstellingsrisico's in de binnenlucht te monitoren.

Dit materiaal dient verwijderd te worden zonder het te breken, te beschadigen... !

In afwachting van latere onderdak verwijdering wordt aangeraden om de huidige isolatie luchtdicht te maken, zodoende komen de onderdakplaten enkel nog in contact met de buitenlucht.

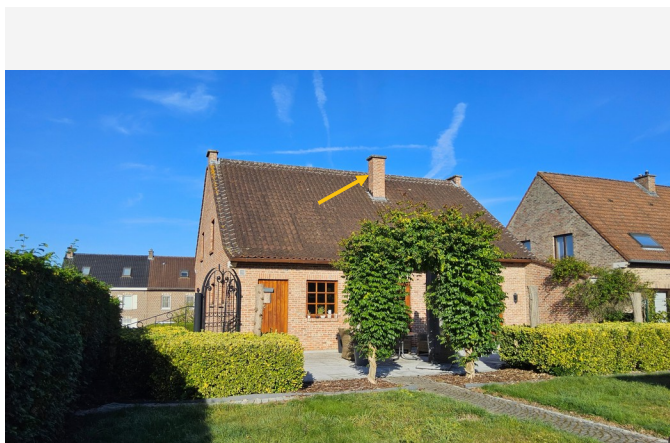
**Reden:** Het te onderzoeken materiaal situeert zich hoger dan 3,50 m te rekenen vanaf een veilige ondergrond

**Uitleg van de asbestdeskundige:** De asbestdeskundige kon de inhoud van de schouw niet inspecteren. Er dient opgemerkt te worden dat er mogelijks asbestcemente rookgaskanalen in bevinden. Bij eventuele herstel- of afbraakwerken dient men hier rekening mee te houden en bij twijfel staalname en - analyse te laten uitvoeren alvorens de werken verder te zetten.

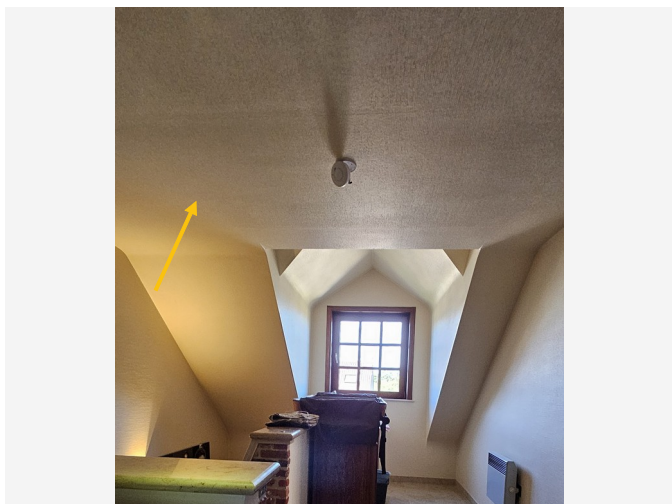
De valse plafonds bestaan uit gyprocplaten in deze woning en zijn niet asbestverdacht. Echter de asbestdeskundige kan niet oordelen of er achter de valse plafonds mogelijk nog asbestverdachte materialen zitten, gezien dit een niet-destructieve asbestinventarisatie betreft. Mocht de toekomstige eigenaar deze valse plafonds willen verwijderen dan dient men dit in acht te nemen en best voorzichtig een gat te maken (of 1 plank te verwijderen) en na te zien of er niet beter eerst een staalname gebeurd alvorens de volledige verwijdering te doen.

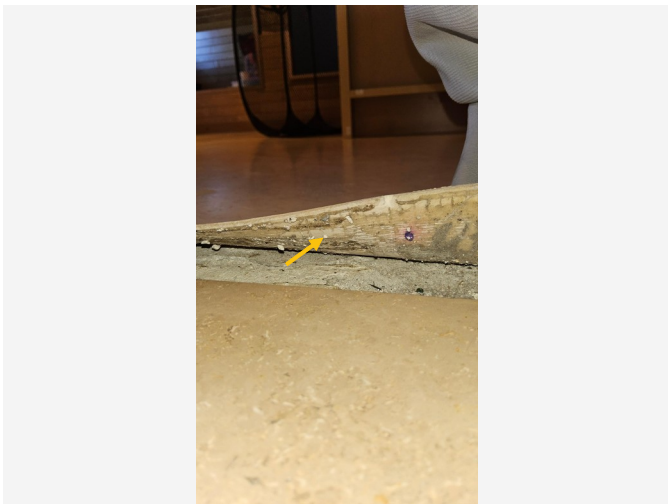
Er ligt vinyl in één slaapkamer (zie plan). De vinyl heeft geen kartonnen laag en is flexibel, deze is niet asbestverdacht. De asbestdeskundige kon ook visueel waarnemen dat er geen oude vloerbekleding noch zwart/bruine lijmlaag onder deze vinyl ligt (zie foto).

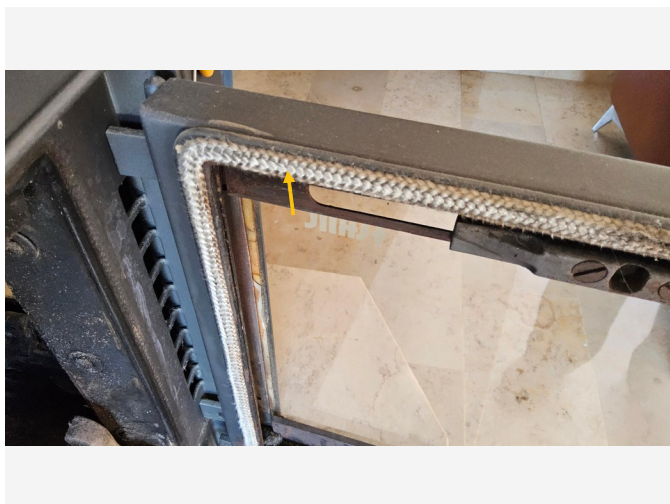
De afdichtingskoord in de kachel was glimmend en grijs van kleur (glas- of basaltvezel), dus niet asbest verdacht.

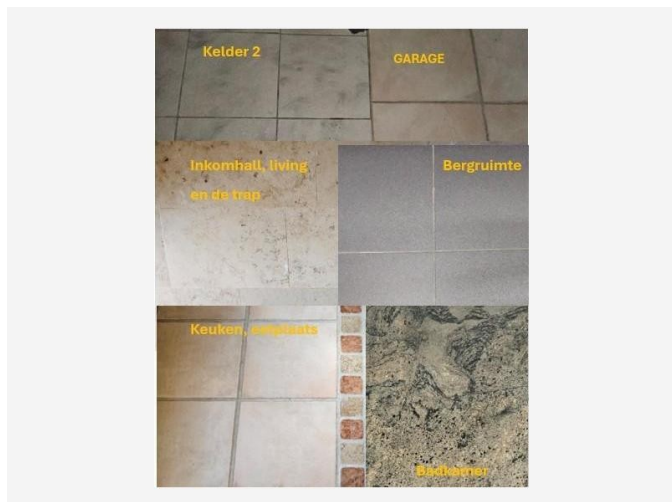
De vloertegels in deze woning (zie plannen) zijn niet asbestverdacht. De trap is tevens van dezelfde vloertegels gemaakt als de inkomhall en living. Opgelet: De asbestdeskundige kan wel niet bevestigen of er mogelijk nog oude vloerbekleding of lijm onder deze tegels ligt die mogelijk asbesthoudend zijn. Mocht toekomstige eigenaar later willen de tegels vervangen, dan dient best eerst nagegaan te worden door voorzichtig 1 tegel te verwijderen. Indien ja dan best staalname en -analyse van oude vloerbekleding of lijm uit te voeren alvorens de tegelverwijdering verder te zetten.

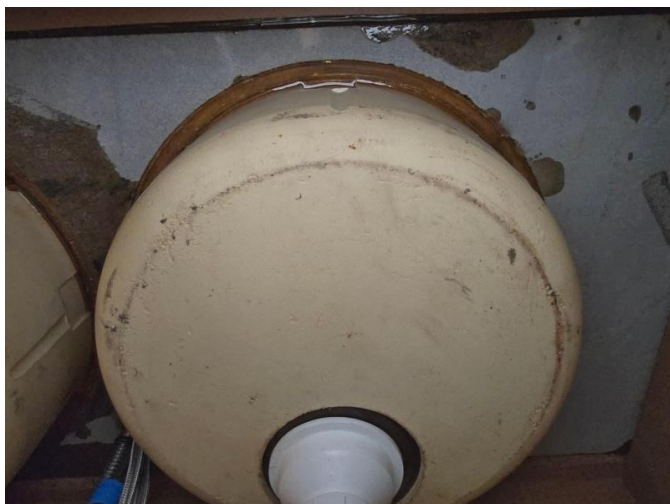
Antidreunlagen bestonden vroeger uit asbest. Hier is geen zwarte antidreunlaag onder de spoelbak (zie plan) waar te nemen.

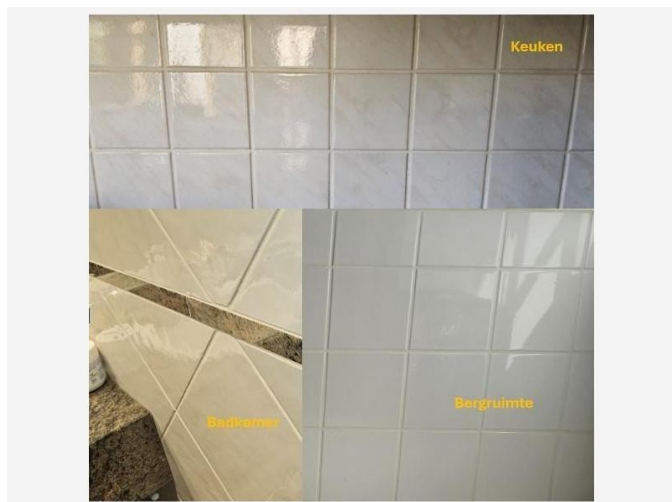
Muurtegels in deze woning (zie plan) zijn niet asbestverdacht. Opgelet: De asbestdeskundige kan wel niet bevestigen of er mogelijk nog oud pleisterwerk of lijm achter deze tegels ligt die mogelijk asbesthoudend zijn. Mocht toekomstige eigenaar later willen de tegels vervangen, dan dient best eerst nagegaan te worden door voorzichtig 1 tegel te verwijderen. Indien ja dan best staalname en -analyse van oud pleisterwerk of lijm uit te voeren alvorens de tegelverwijdering verder te zetten.

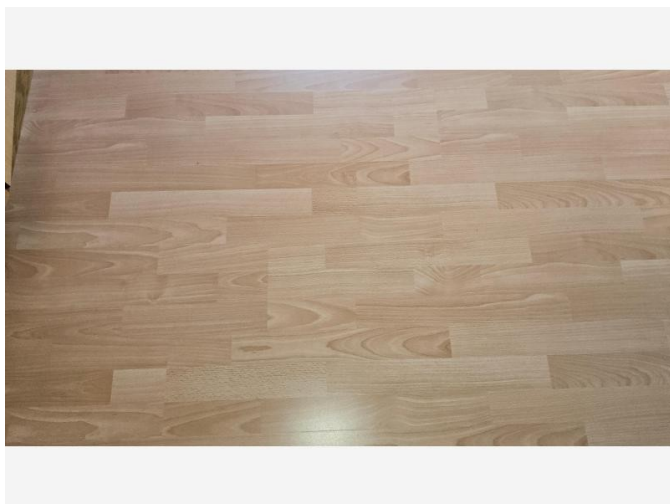
Alle laminaat in deze woning is niet asbestverdacht. Opgelet: De asbestdeskundige kan wel niet bevestigen of er mogelijk nog oudere vloertegel of vinyl onder deze vloeren ligt die mogelijk asbesthoudend is. Mocht toekomstige eigenaar later willen de laminaat vervangen, dan dient best eerst nagegaan te worden of er oudere vloertegel of vinyl onder deze vloer ligt door voorzichtig 1 (klik)laminaatplank te verwijderen. Indien ja dan best staalname en -analyse van oude vloer/vinyl/lijm uit te voeren alvorens de vloerverwijdering te starten.

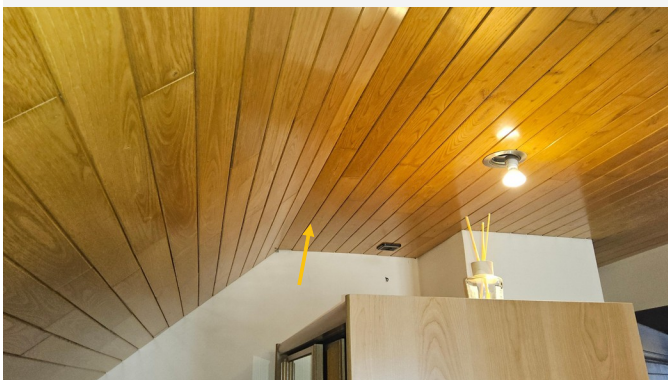
De ruimtes op de 1ste verdieping hebben allemaal bruin lattewerk aan het plafond en geen pleisterwerk. Deze bruine latten zijn niet asbestverdacht. Opgelet: De asbestdeskundige kan wel niet bevestigen of er mogelijk asbesthoudende platen onder deze bruine latten liggen. Mocht toekomstige eigenaar later willen de bruine latten vervangen, dan dient best eerst nagegaan te worden door voorzichtig 1 lat te verwijderen. Indien er twijfel is dan best staalname en -analyse van de achterliggende plaat te laten uitvoeren alvorens de verwijdering verder te zetten.

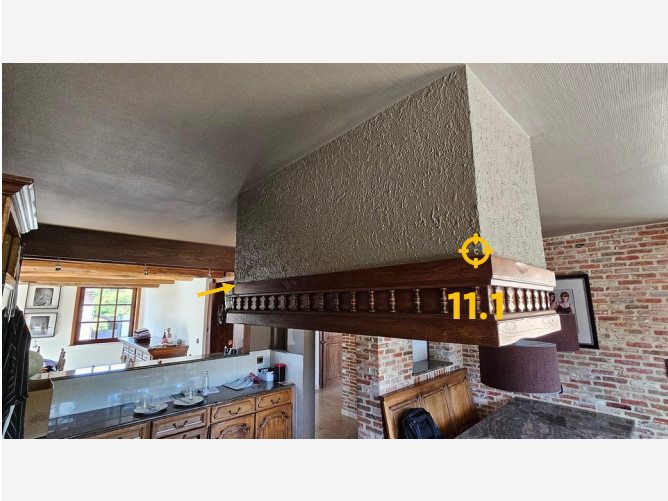
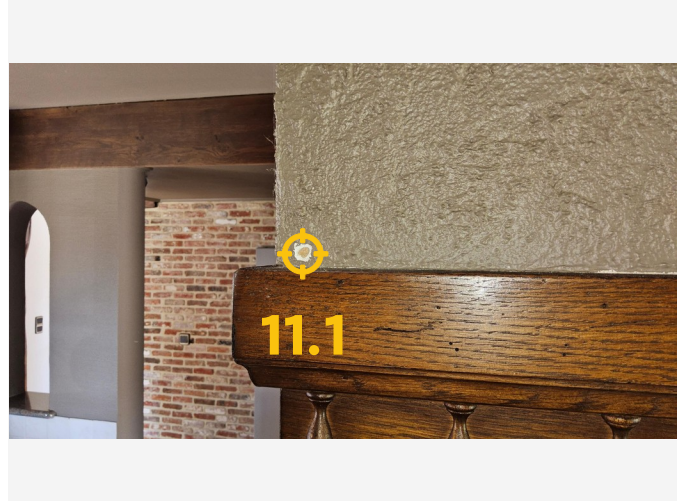
## Fiche 11: Pleisterwerk muren type 2

Geen asbest

| # | Type | Referentie | Resultaat |
|---|---|---|---|
| 11.1 | Mengmonster | MM04 | Geen asbest |

| Opmerking | <p>Er is ander pleisterwerk aan de muren boven het kookeiland waargenomen. De eigenaar bevestigde dit én meldde dat er een plaat onder zat. Waar mogelijk, werd staalname uitgevoerd conform het inspectieprotocol (zie staalpunten op plannen). Het mengstaal was asbestvrij.</p> <p>Noot: Opp. pleisterwerk muren is schatting (geen exacte opmeting)</p> |

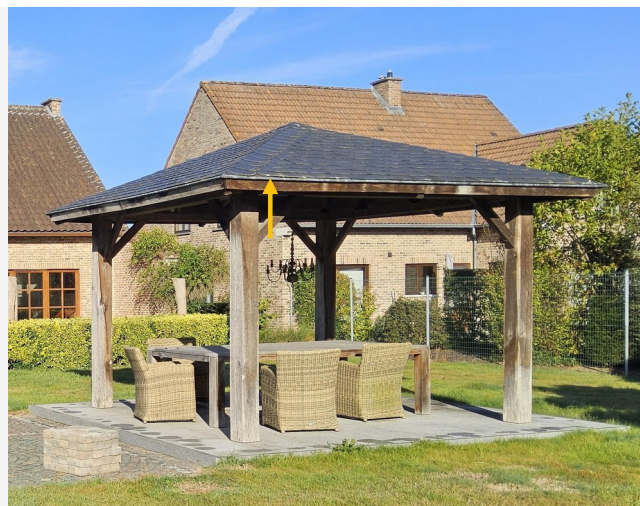
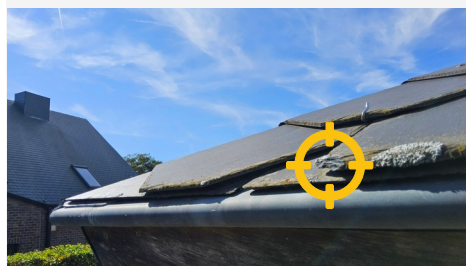
## Fiche 12: Dakleien

Geen asbest

| # | Type | Referentie | Resultaat |
|---|---|---|---|
| 12.1 | Puntmonster | MM06 | Geen asbest |

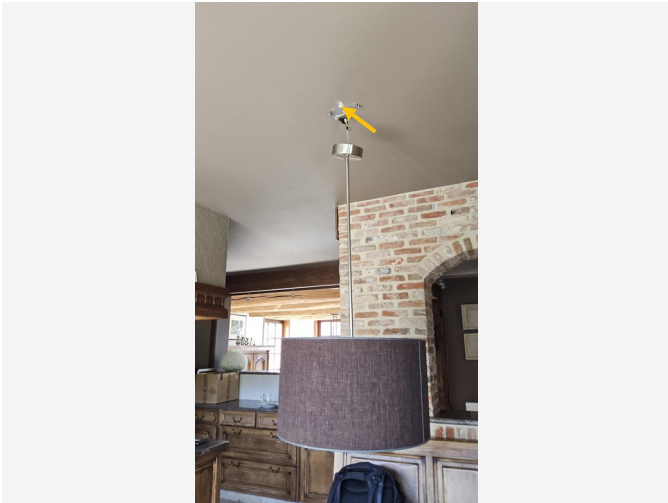
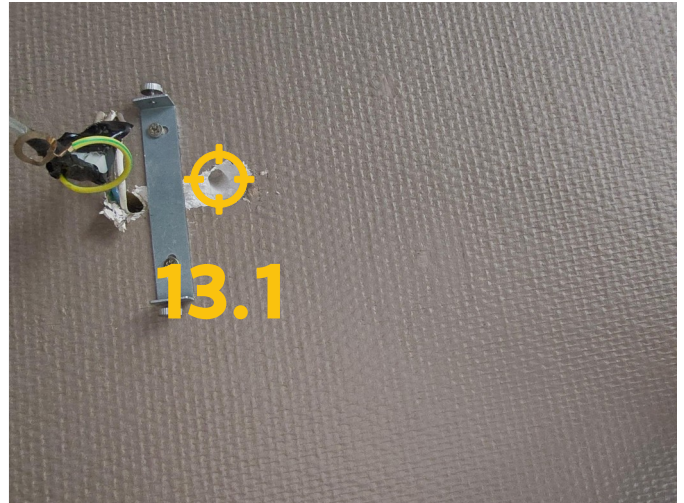
## Fiche 13: Pleisterwerk plafonds

Geen asbest

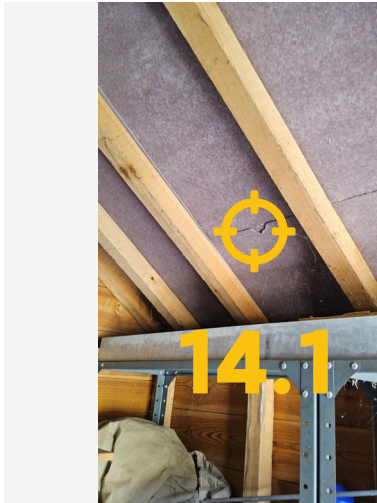
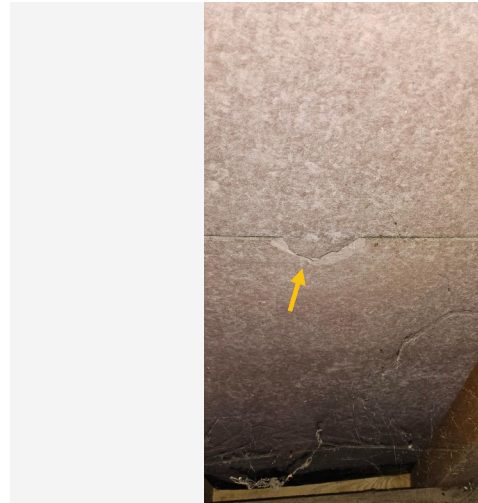
## Fiche 14: Onderdakplaten tuinhuis

Geen asbest

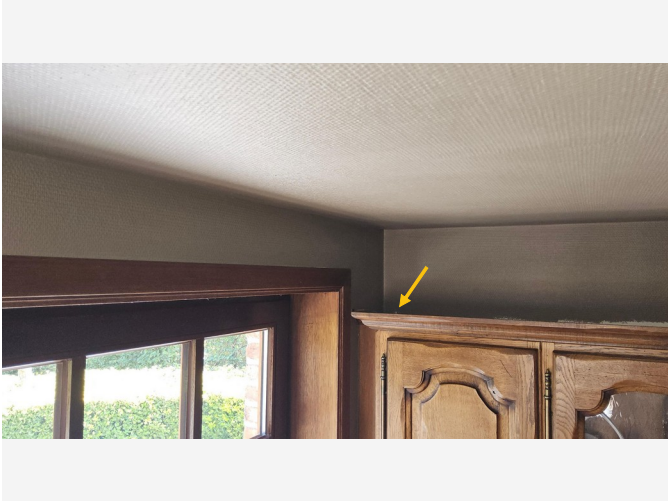
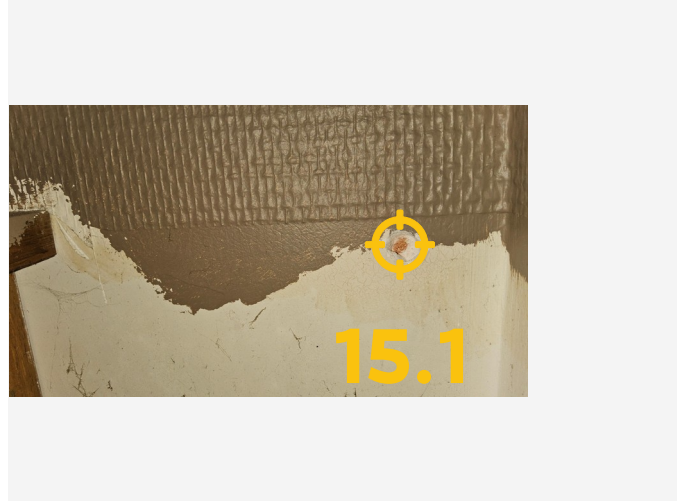
## Fiche 15: Pleisterwerk muren type 1

Geen asbest
