# Asbestinventarisatattest

Nieuwe dreef 72, 2340 Beerse

Attestnummer : 20251111-000198.000

**Niet-asbestveilig**

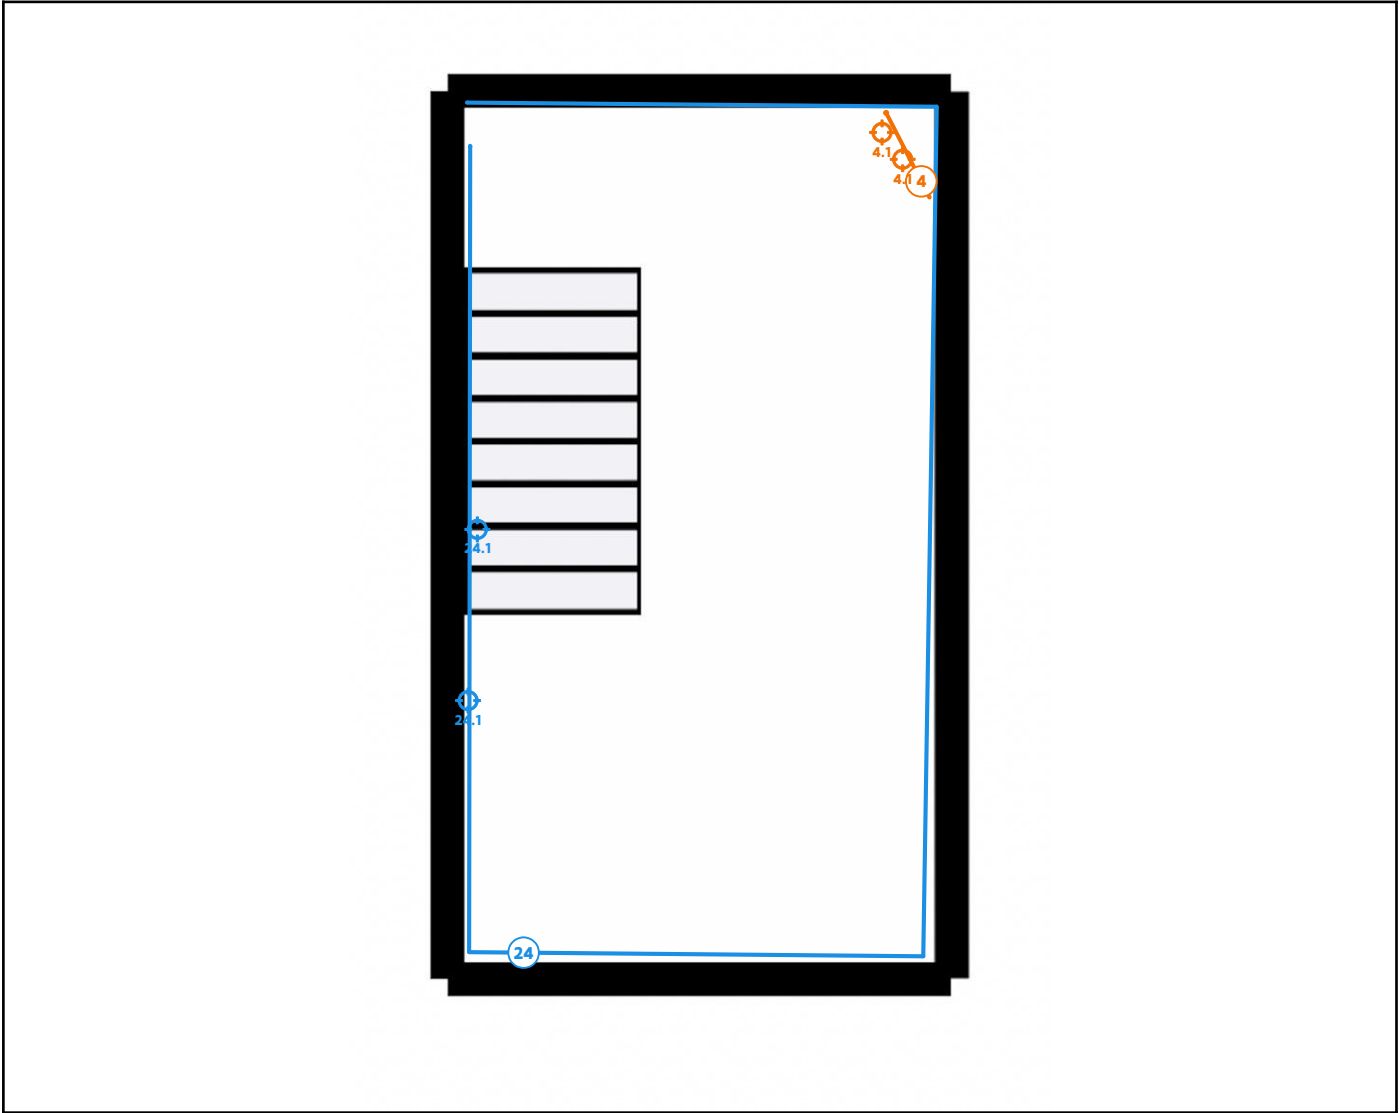
# Plan 1.1: Kelder

| Beschrijving | Type | Actie |
|---|---|---|
| 4. Leidingisolatie (gips) | Asbestmateriaal | Verwijderen |

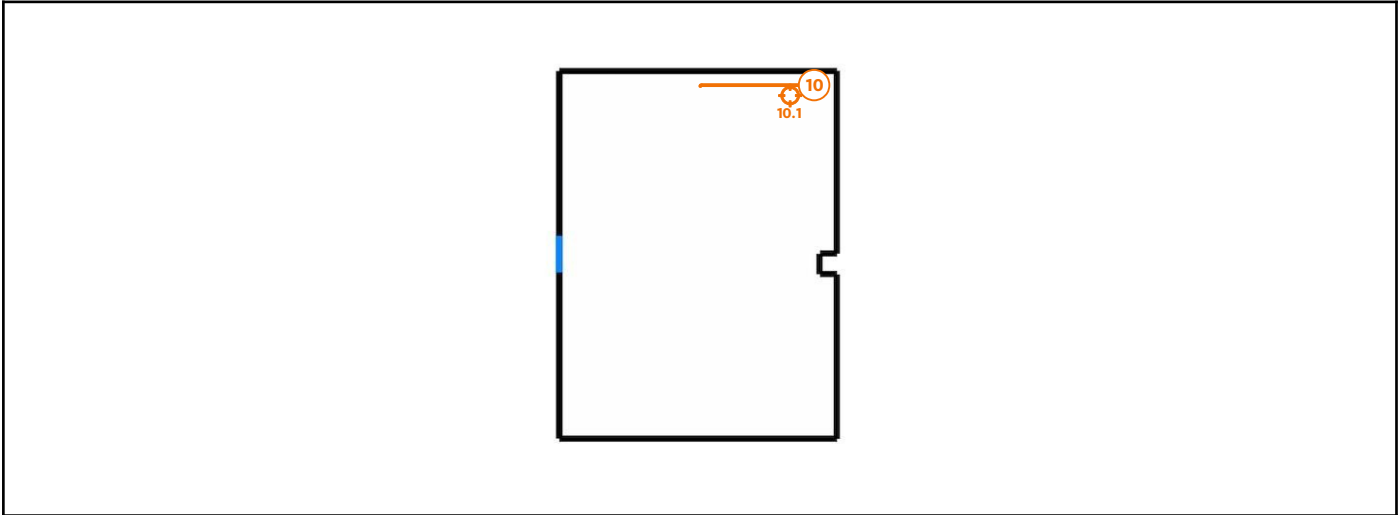
# Plan 1.8: Zolder

| Beschrijving | Type | Actie |
|---|---|---|
| 10. Rookgaskanaal asbestcement zolder | Asbestmateriaal | Verwijderen |

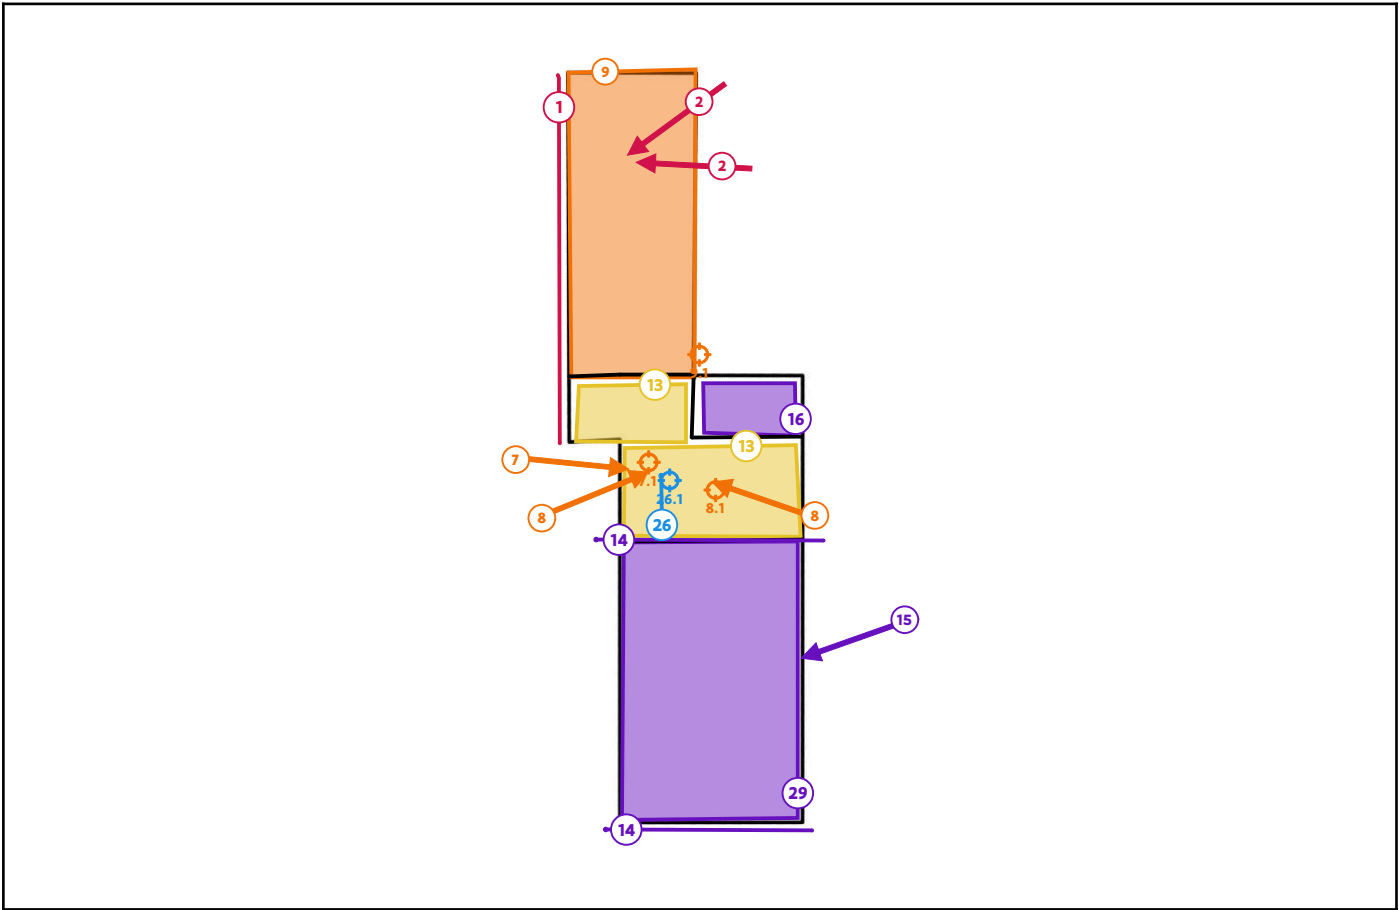
# Plan 1.10: Dakenplan

| Beschrijving | Type | Actie |
|---|---|---|
| 1. Mos/sediment in de dakgoot | Asbestmateriaal | Dringend verwijderen |
| 2. Rookgaskanaal asbestcement stal 2 | Asbestmateriaal | Dringend verwijderen |
| 7. Schouwhoed | Asbestmateriaal | Verwijderen |
| 8. Rookgaskanaal asbestcement | Asbestmateriaal | Verwijderen |
| 9. Dak bestaande uit golfplaten | Asbestmateriaal | Verwijderen |

| 13. Roofing zonder staalname | Asbestmateriaal | Zorgvuldig beheren |

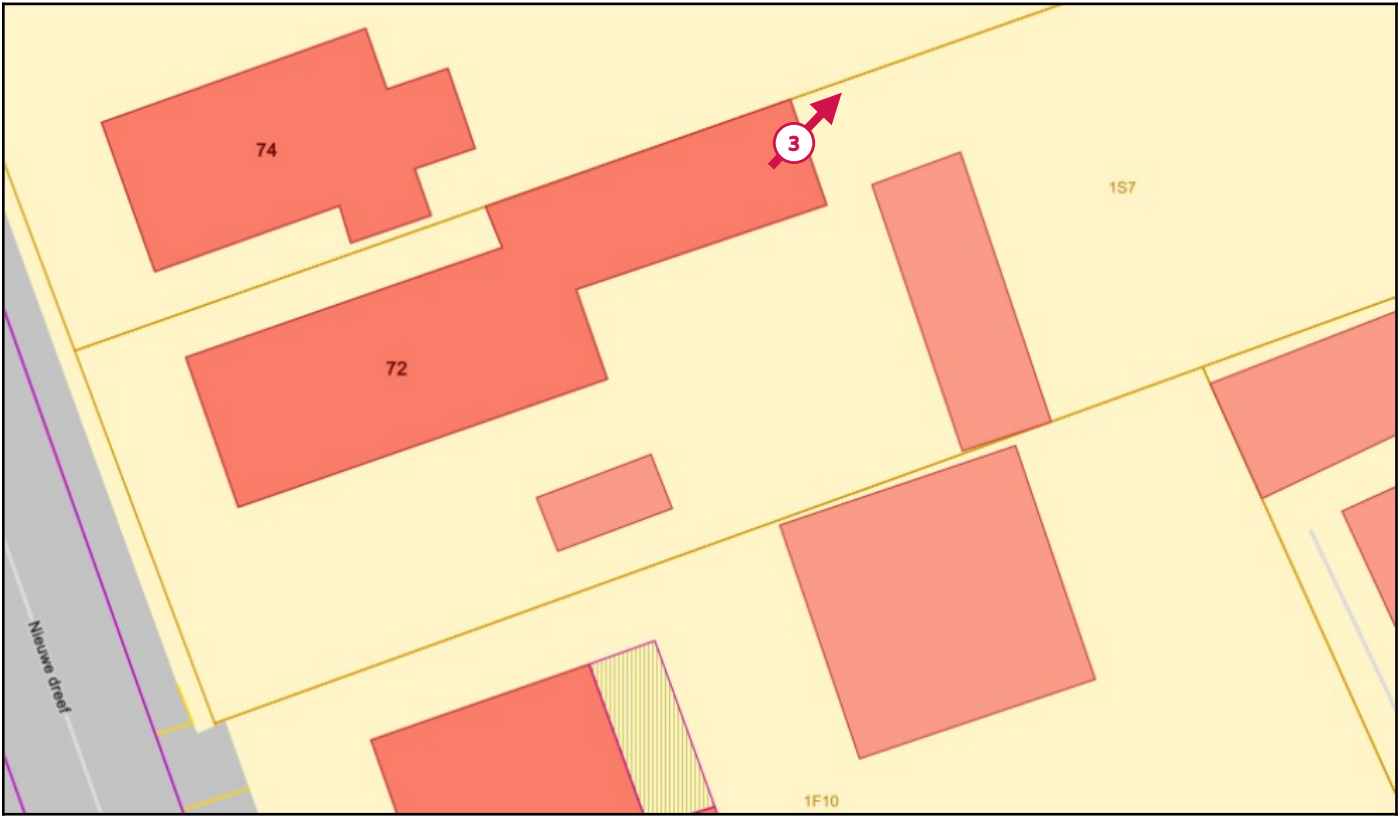
# Plan 4.1: Vaststellingen buiten de constructies

| Beschrijving | Type | Actie |
|---|---|---|
| 3. Asbestcement buis tuin | Asbestmateriaal | Dringend verwijderen |

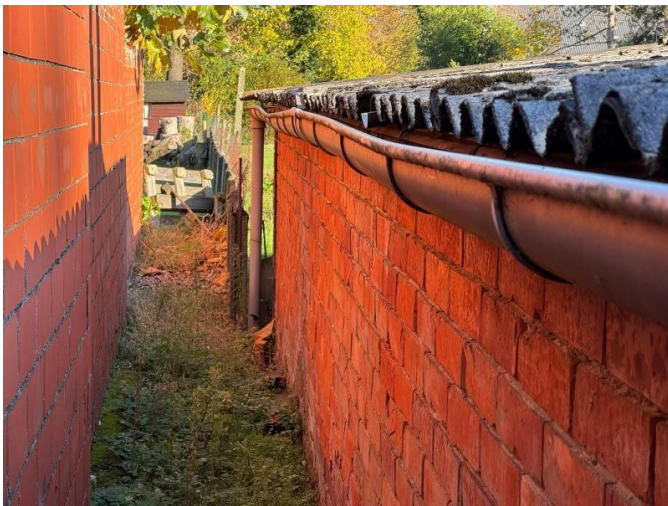
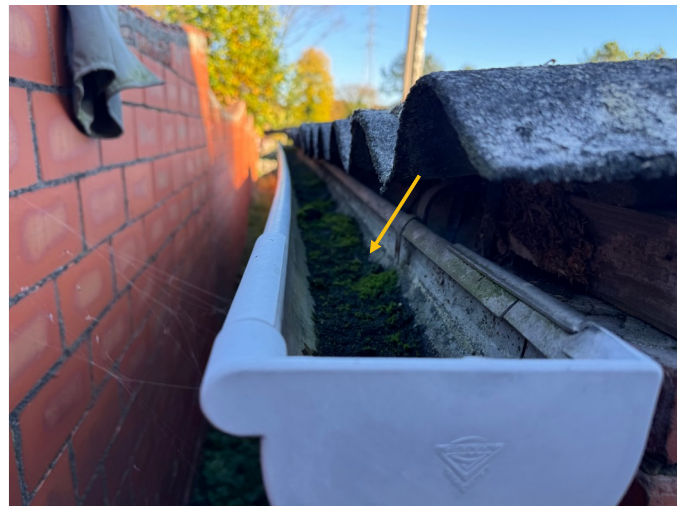
| Beschrijving | Mos/sediment in de dakgoot |
| Type afvalstof | Betreft resten (contaminatie) van verwerking of beschadiging |
| Type resten (contaminatie) | <ul style="list-style-type: none"> <li>• Stof, deeltjes &lt; 4 mm, flinters, gruis (los, opliggend)</li> <li>• Stof, deeltjes &lt; 4 mm, flinters, gruis (vermengd in materiaal)</li> </ul> |

**Dringend verwijderen**

- Verwijder het asbestafval.

- Eenvoudige handelingen: mag via doe-het-zelf of door werknemer(s) met opleidingsattest eenvoudige handelingen  
Verwijder het afval via het riool.

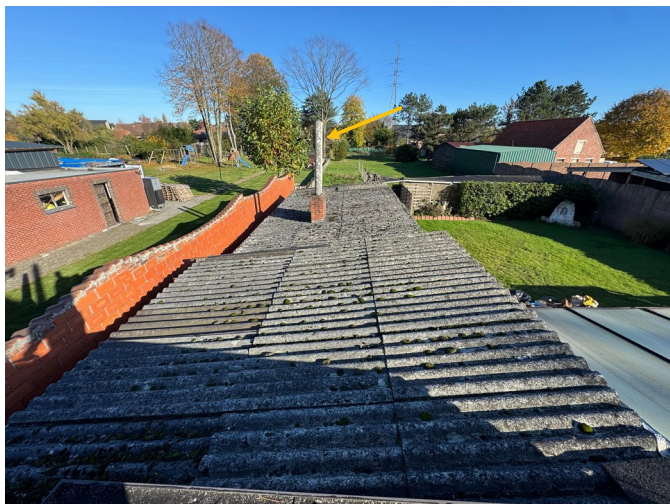
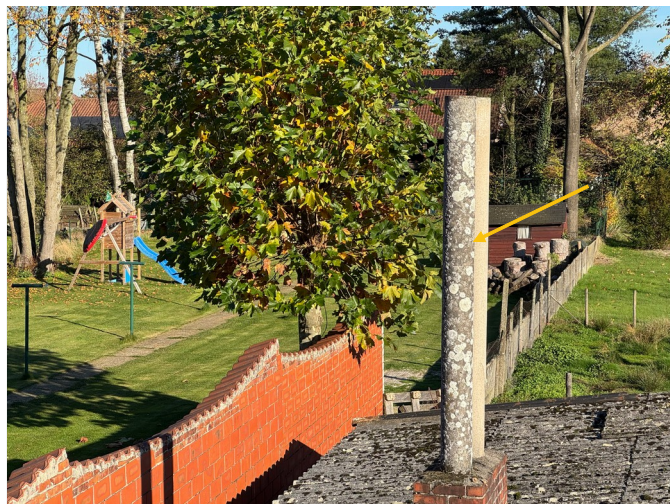
| Identificatiemethode | <p>De asbestdeskundige beoordeelt het materiaal als asbestverdacht en dus asbesthoudend, en dit zonder monstername.</p> <p>Motivatie: Er is een onderzoeksbeperking die monstername verhindert; De asbestdeskundige kan het onderzoek niet uitvoeren binnen de bepalingen van de welzijnswet.</p> |

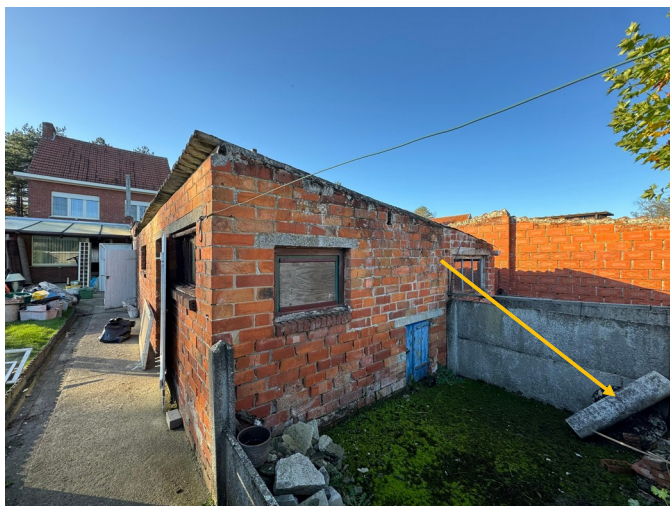
| Identificatiemethode | De asbestdeskundige beoordeelt het materiaal als asbestverdacht en dus asbesthoudend, en dit zonder monstername. |

Vermijd stofvorming en stofverspreiding op elk moment van de werken. Bevochtig of fixeert het materiaal.

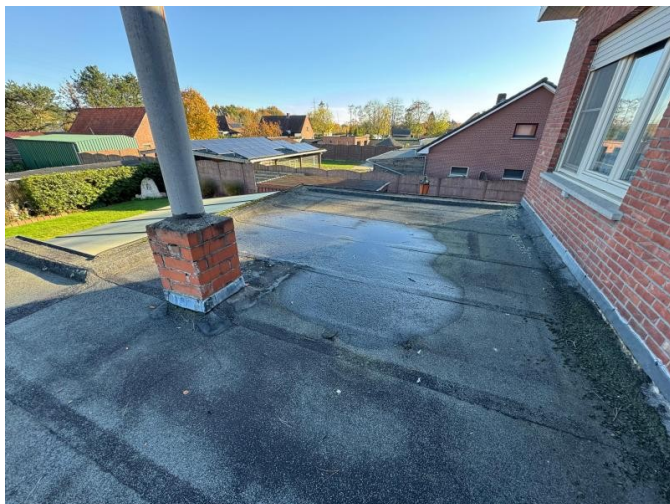
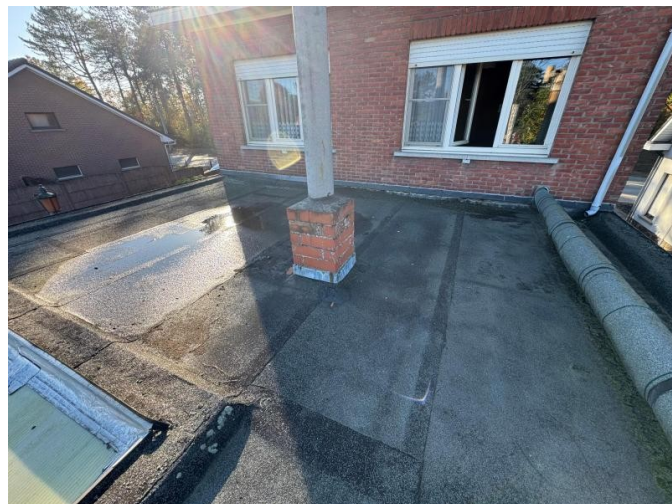
| Identificatiemethode | <p>De asbestdeskundige beoordeelt het materiaal als asbestverdacht en dus asbesthoudend, en dit zonder monstername.</p> <p>Motivatie: De monstername brengt andere schade aan dan schade die inherent is aan de monstername.</p> |
| Opmerking | <p>Het inspectieprotocol bepaalt dat roofing altijd asbestverdacht is behalve indien het materiaal geproduceerd is na 2000. Met andere woorden: een monstername en laboanalyse zijn verplicht om roofing als niet-asbesthoudend te identificeren, behalve als dus aangetoond wordt dat het materiaal geproduceerd is na 2000. Monstername is niet evident wegens het risico op lekkage in het dak. Ook de labo-analyse is moeilijk wegens de kleverigheid en lage densiteit van asbestvezels in het materiaal.</p> <p>Doordat er hier geen representatieve staalname mogelijk is door het lekkagerisico, wordt de roofing als asbesthoudend opgenomen in de inventaris.</p> |

- Eenvoudige handelingen: mag via doe-het-zelf of door werknemer(s) met opleidingsattest eenvoudige handelingen  
Deze toepassing kan door een aannemer die over een opleidingsattest eenvoudige handelingen beschikt of door een particulier (doe-het-zelf), verwijderd worden indien er geen verhoogd risico op vrijgave van asbestvezels (max. concentratie 0,01 vezels/cm<sup>3</sup> - CODEX Art. VI.3-54) ontstaat en de toepassing voorafgaand wordt gefixeerd/bevochtigd; de individuele elementen zonder machinale werktuigen (boormachine, slijpschijf, hogedrukreiniger,...) en zonder breken of gooien een voor een losgemaakt worden; en ten slotte dubbel en luchtdicht verpakt weggevoerd worden naar een erkend afvalpunt (recyclagepark).
