# Asbestinventarisatetest

Eekhoornweg 2, 2360 Oud-Turnhout

Attestnummer : **20251113-000073.000**

**Asbestveilig** (maar mogelijk niet asbestvrij)

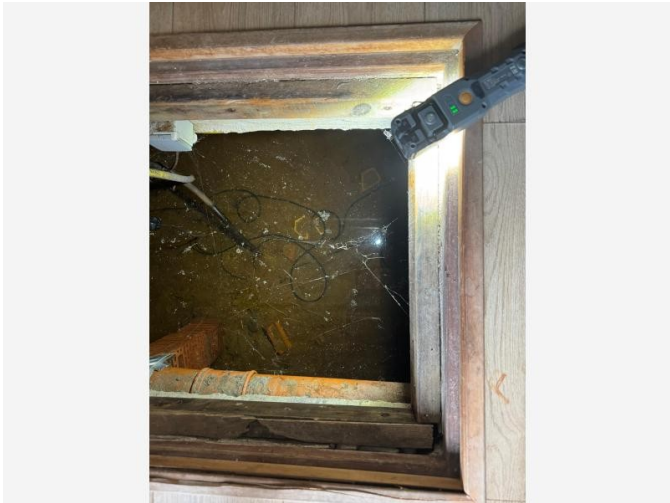
Situeringsfoto

**Reden:** Hoogte minder dan 1,5 meter

**Uitleg van de asbestdeskundige:** Ruimtes met een hoogte lager dan 1,5 meter hoeven in het kader van een asbestattest voor verkoop of schenking niet onderzocht te worden.

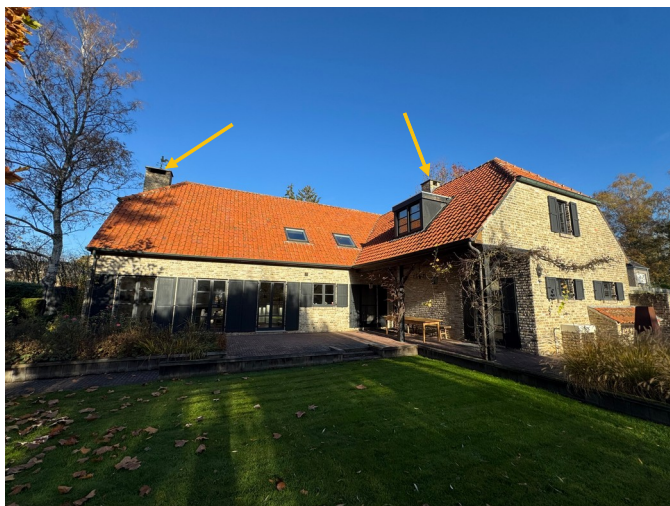
*Situeringsfoto*

**Reden:** Het te onderzoeken materiaal situeert zich hoger dan 3,50 m te rekenen vanaf een veilige ondergrond

**Uitleg van de asbestdeskundige:** De binnenzijde van de schouw is enkel inspecteerbaar langs de bovenzijde. De bovenzijde is hoger dan 3,50m te rekenen vanaf een veilige ondergrond. Dit valt buiten het onderzoek van dit protocol.

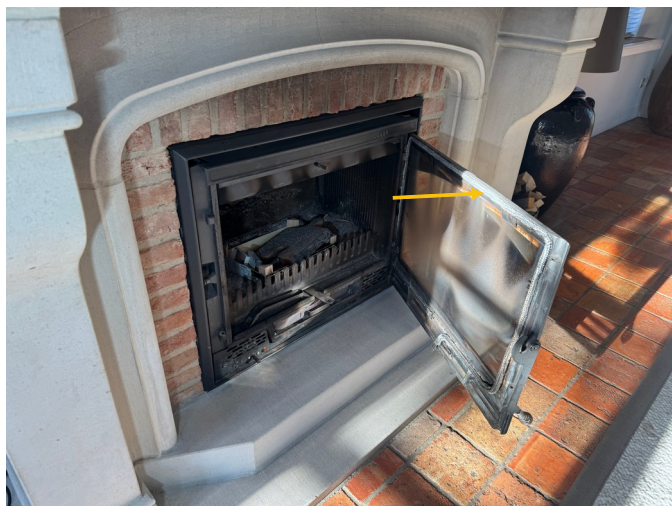
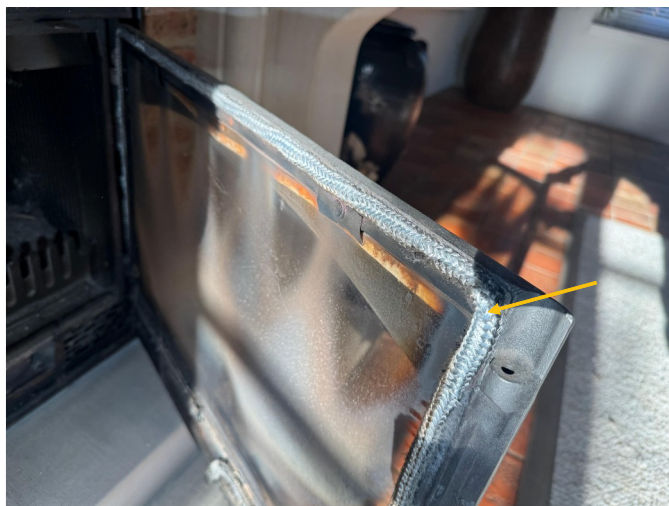
Niet-asbestverdachte koord in de kachel.

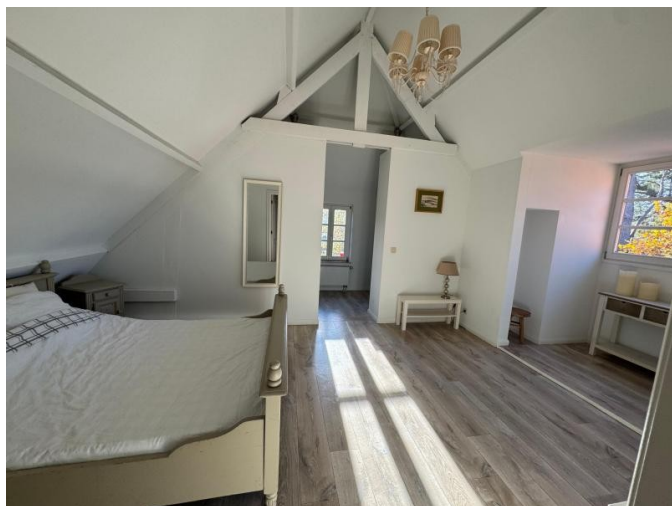
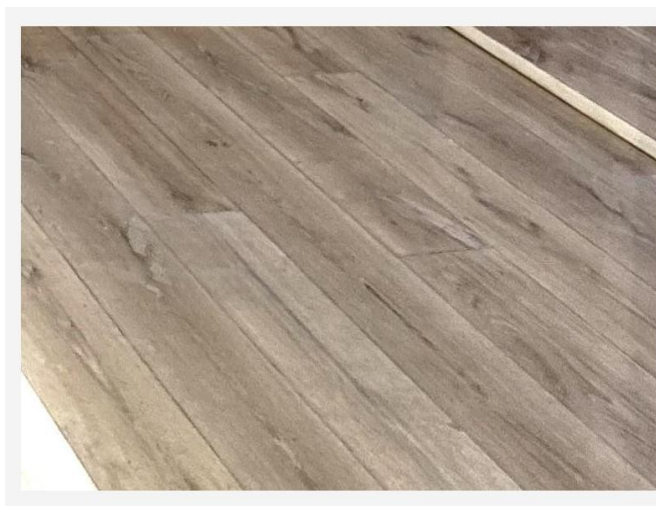
Niet-asbestverdacht vloerzeil

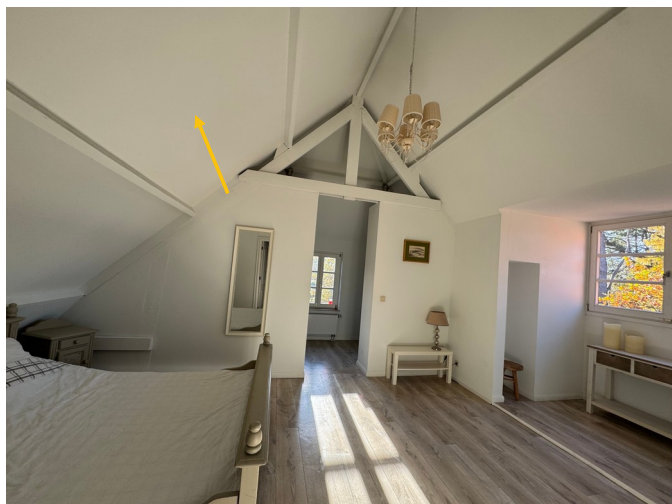
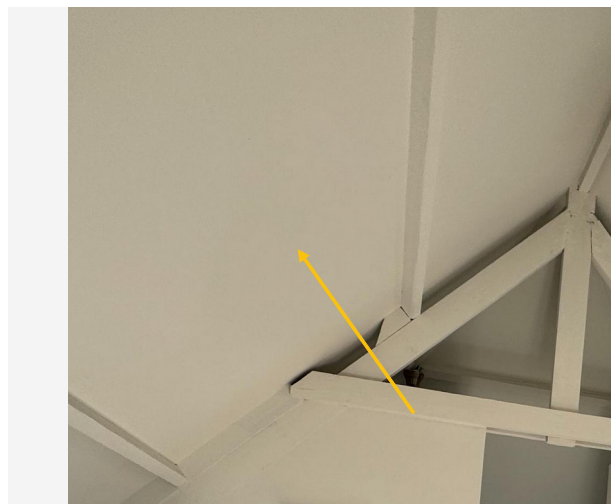
PVC/hout/gipskartonplaat is niet asbestverdacht. Deskundige kan in dit standaard onderzoek geen uitspraak doen over achterliggende materialen. Destructief onderzoek is aangewezen bij renovatie of sloop om achterliggende lagen op asbest uit te sluiten.

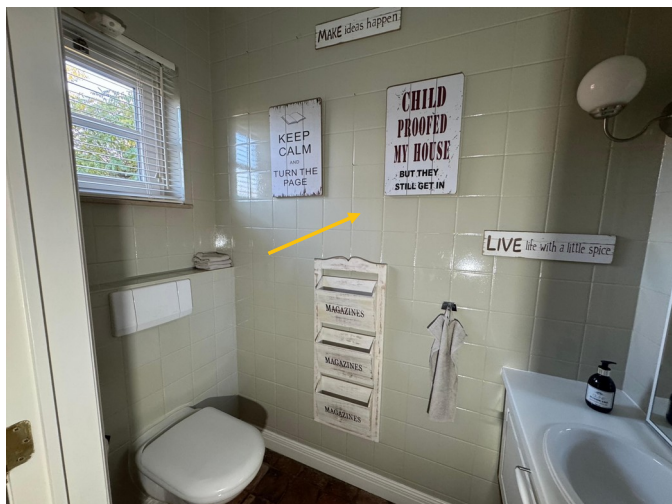
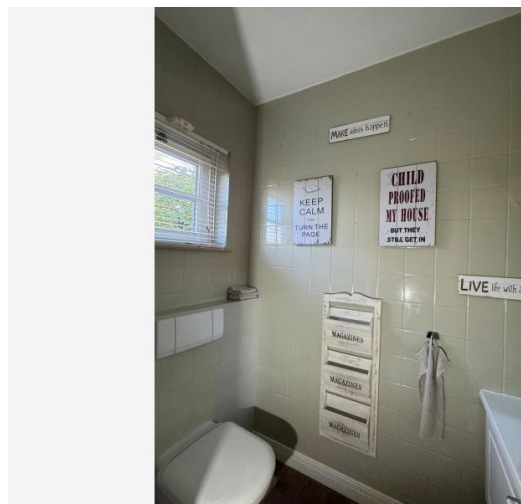
Binnenwanden en/of plafonds afgewerkt met een intacte laag faiencetegels zonder zichtbare beschadigingen. Inspectie van de onderliggende lijmlaag is niet mogelijk zonder uitbreiding naar een destructief onderzoek.

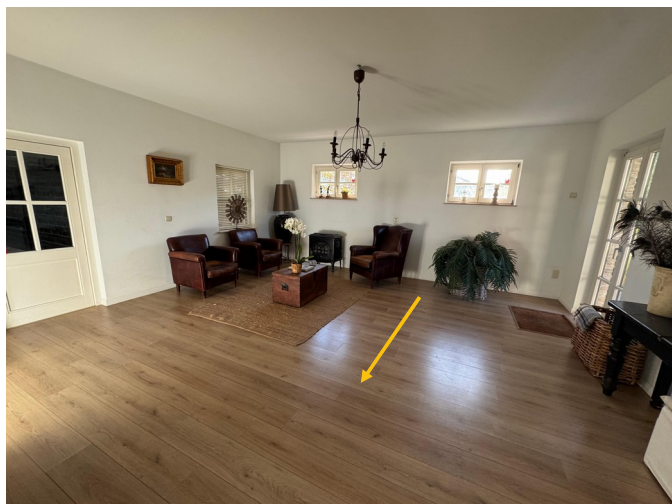
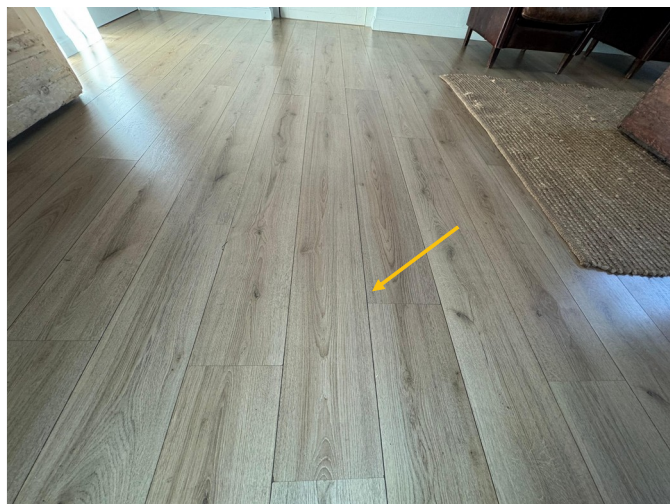
Laminaat is niet-asbestverdacht, maar deskundige kan in dit standaard onderzoek geen uitspraak doen over de onderliggende lagen zonder destructief onderzoek. Destructief onderzoek is aangewezen bij renovatie om achterliggende lagen op asbest uit te sluiten.

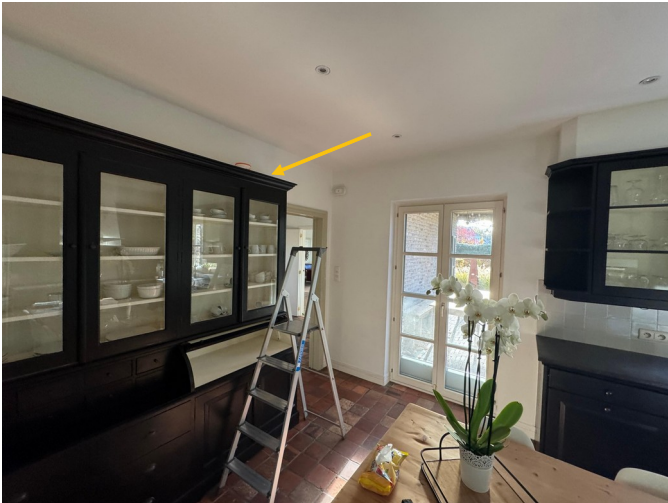
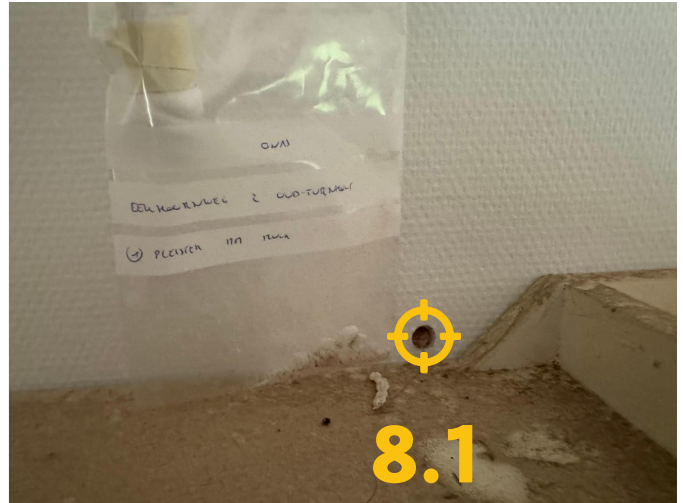
## Fiche 8: Pleister wanden

Geen asbest

| # | Type | Referentie | Resultaat |
|---|---|---|---|
| 8.1 | Mengmonster | 1 | Geen asbest |

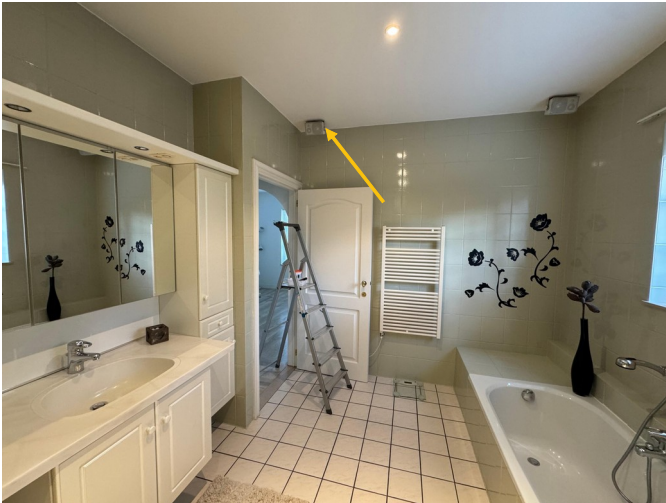
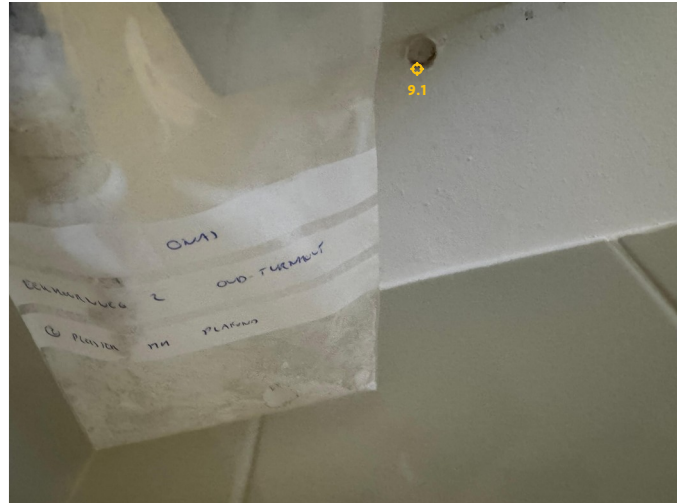
## Fiche 9: Pleister plafonds

Geen asbest

| # | Type | Referentie | Resultaat |
|---|---|---|---|
| 9.1 | Mengmonster | 2 | Geen asbest |

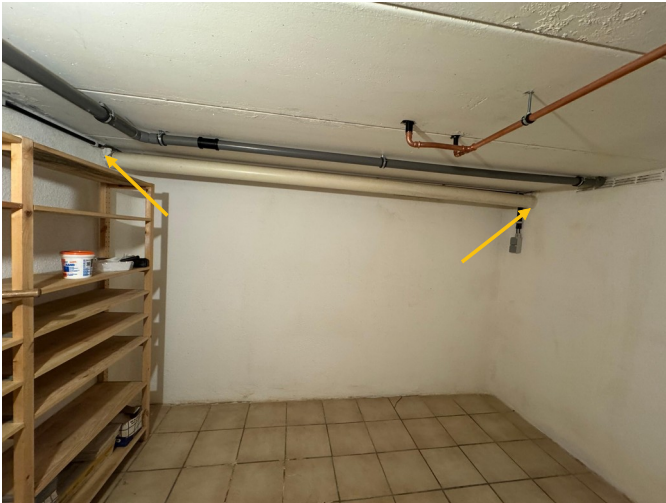
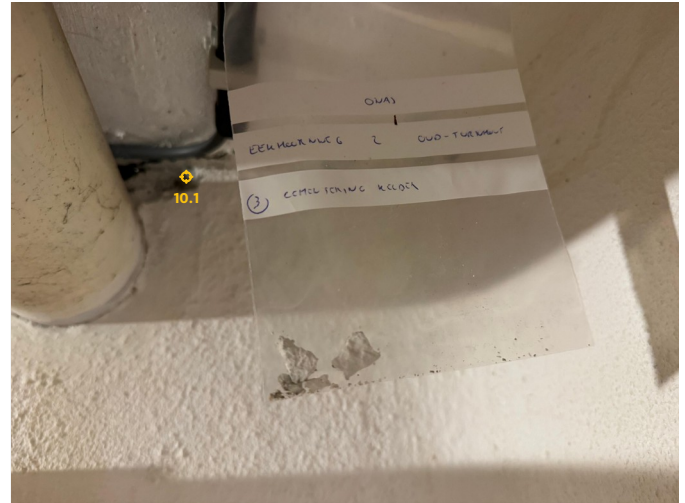
## Fiche 10: Cementering binnen

Geen asbest

| # | Type | Referentie | Resultaat |
|---|---|---|---|
| 10.1 | Mengmonster | 3 | Geen asbest |

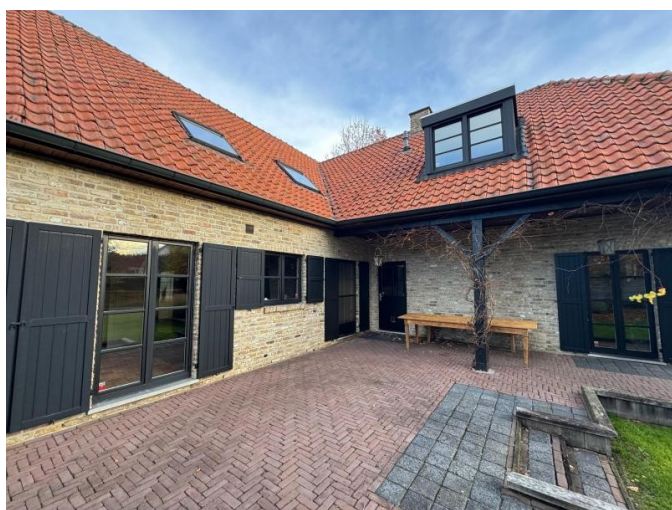
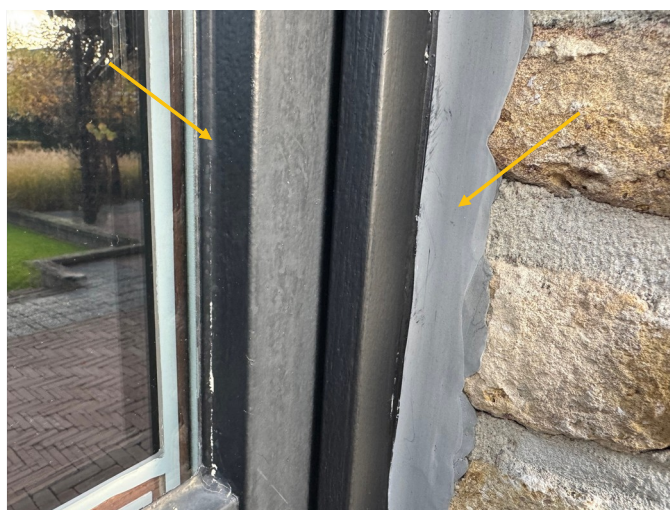
### Fiche 11: Silikonenkit aan de ramen

| Beschrijving | Notitie | Terug te vinden op plannen |
|---|---|---|
| Fiche 11: Silikonenkit aan de ramen | De kit aan de ramen is niet-asbestverdacht. | Plan 1.2: Gelijkvloers<br>Plan 1.5: Verdieping |

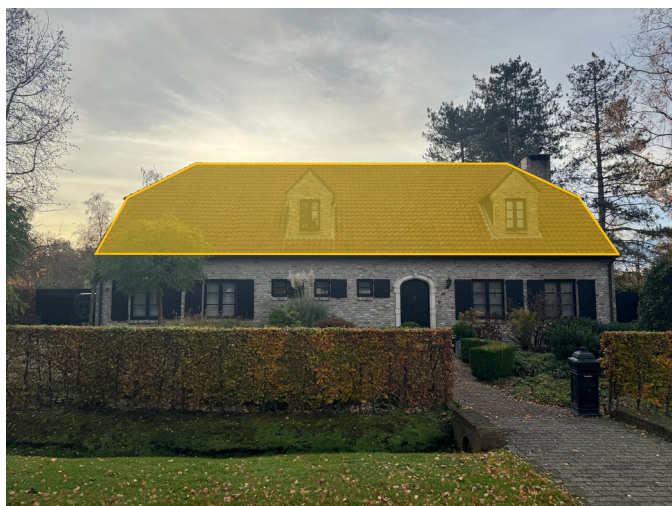
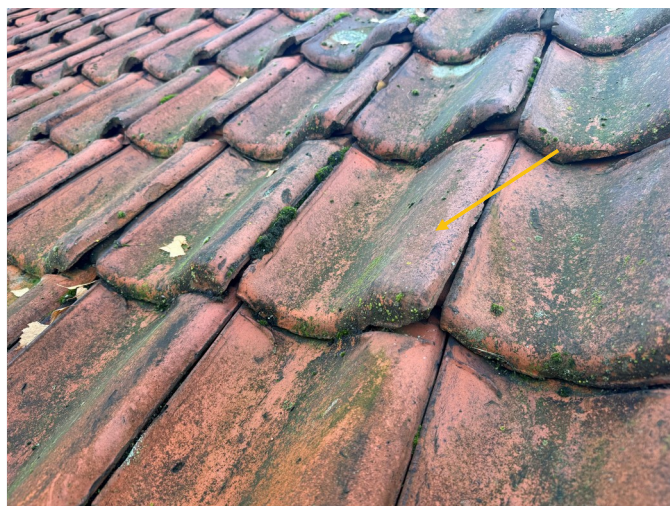
## Fiche 12: Dakbedekking bestaande uit pannen (niet verdacht)

| Beschrijving | Notitie | Terug te vinden op plannen |
|---|---|---|
| Fiche 12: Dakbedekking bestaande uit pannen (niet verdacht) | De dakbedekking is niet-asbestverdacht. | Plan 1.9: Dakplan |

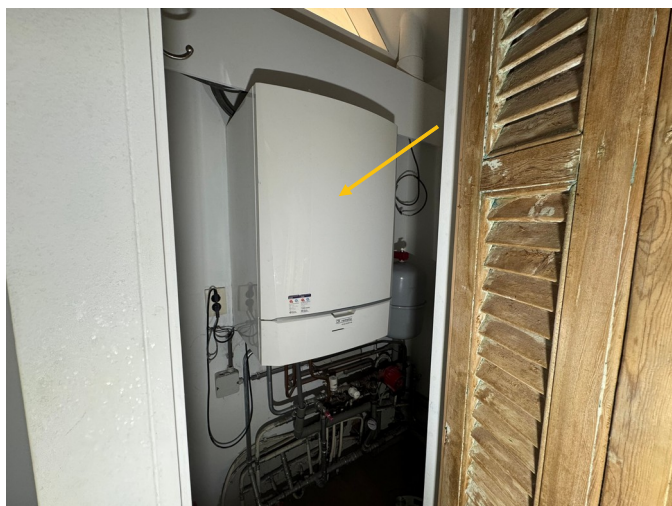
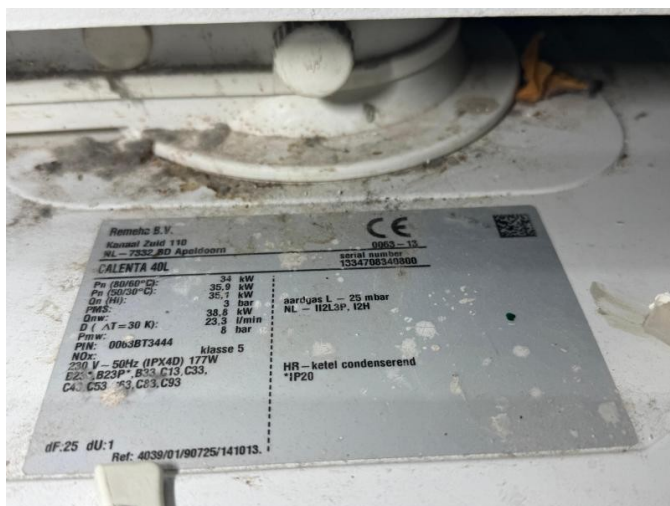
## Fiche 13: CV-ketel bouwjaar 2013

| Beschrijving | Notitie | Terug te vinden op plannen |
|---|---|---|
| Fiche 13: CV-ketel bouwjaar 2013 | De CV-ketels gebouwd vanaf 2001 zijn niet-asbestverdacht. | - |

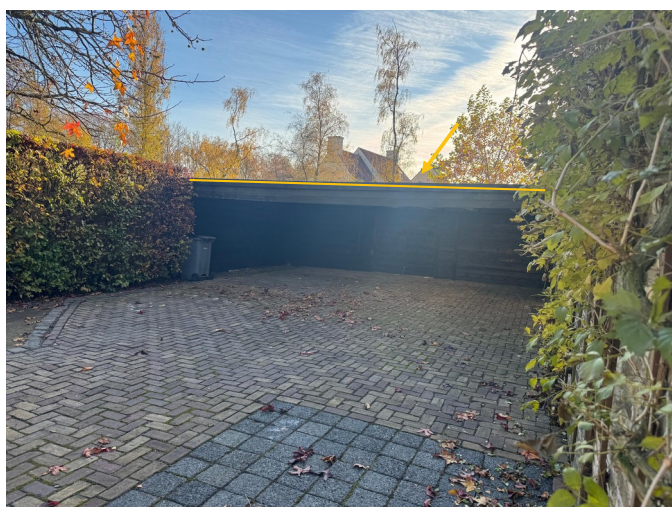
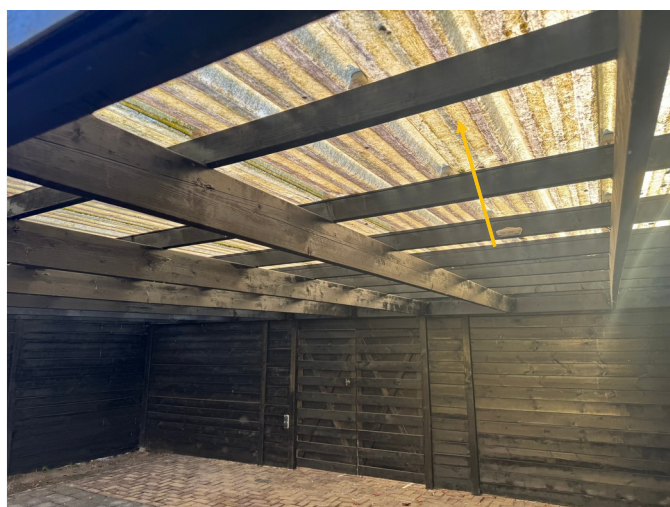
## Fiche 14: Dakbedekking Carport (niet verdacht)

| Beschrijving | Notitie | Terug te vinden op plannen |
|---|---|---|
| Fiche 14: Dakbedekking Carport (niet verdacht) | De dakbedekking met polyester golfplaten is niet-asbestverdacht. | Plan 2.1: Carport plan |

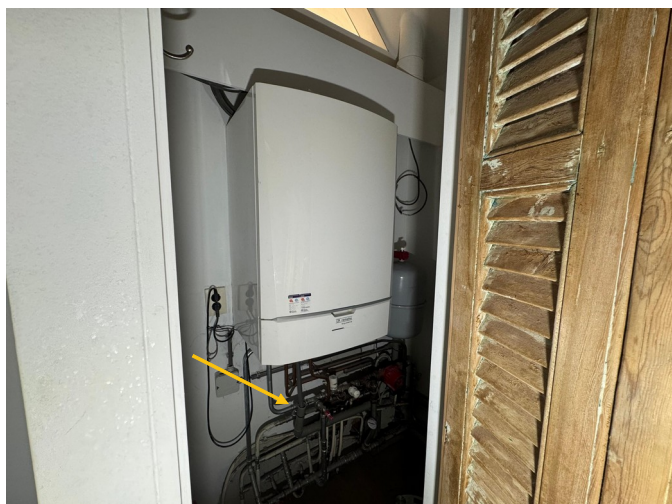
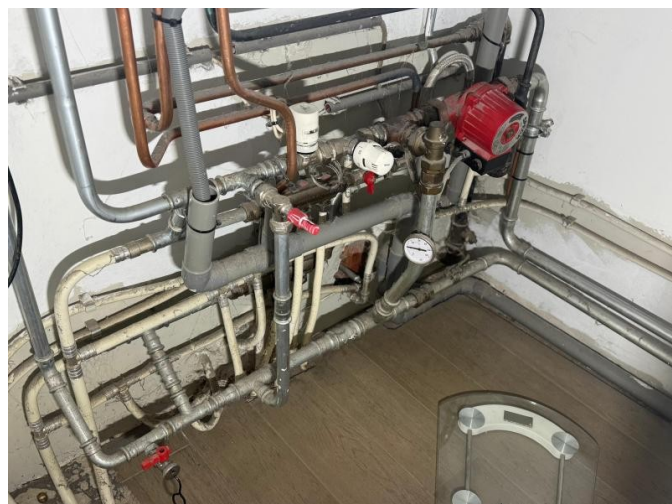
### Fiche 15: Leidingisolatie (niet aanwezig)

| Beschrijving | Notitie | Terug te vinden op plannen |
|---|---|---|
| Fiche 15: Leidingisolatie (niet aanwezig) | Er is geen asbestverdachte leidingisolatie aanwezig. | - |

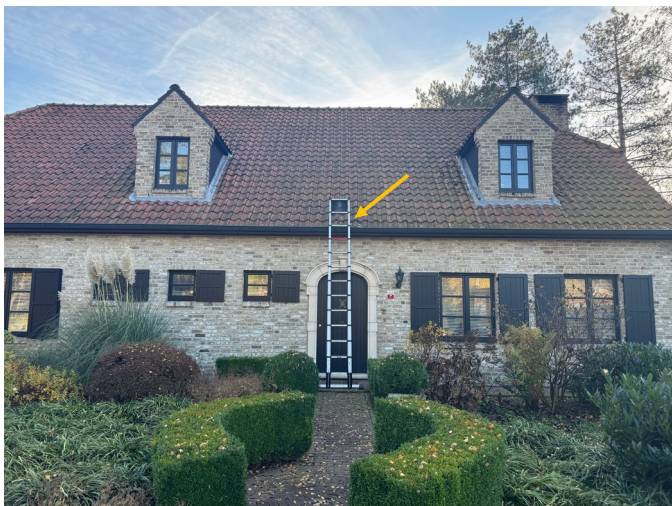
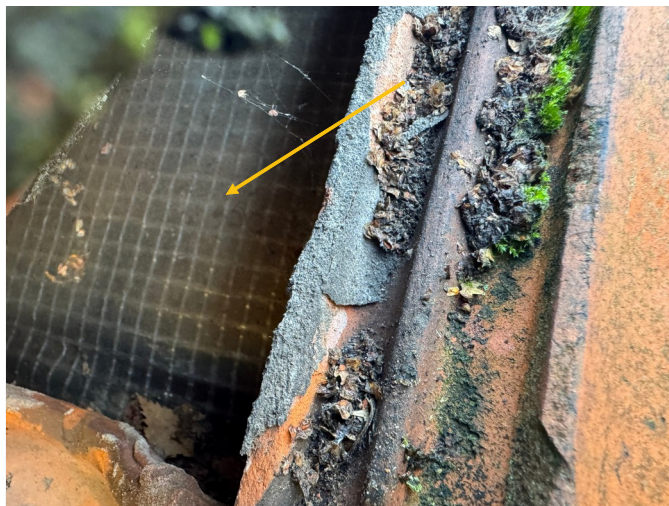
## Fiche 16: Geen asbestverdacht onderdak aangetroffen

| Beschrijving | Notitie | Terug te vinden op plannen |
|---|---|---|
| Fiche 16: Geen asbestverdacht onderdak aangetroffen | Na het optillen van een pan werd geen asbestverdacht onderdak aangetroffen. Er is een pvc folie aanwezig, deze is niet-asbestverdacht. | Plan 1.8: Onderdak |
