# Asbestinventarisatetest

Gentsesteenweg 376, 9420 Erpe-Mere

Attestnummer : 20231124-000459.000

**Niet-asbestveilig**

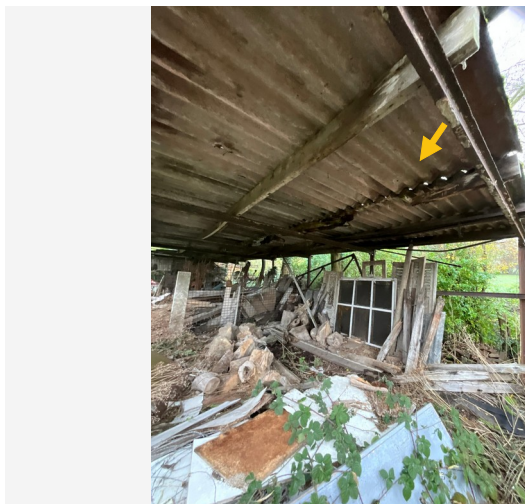
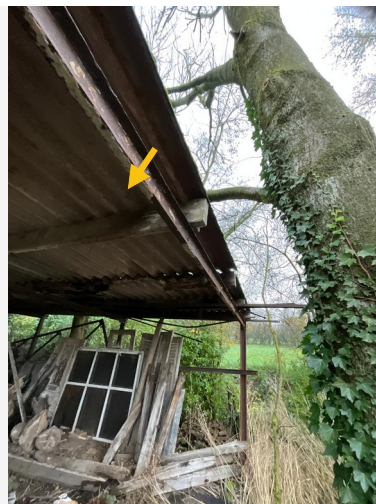
| Eindbeoordeling materiaalrisico | Hoog materiaalrisico en/of hoge kans op vezelvrijgave |

| Asbestsoort (vezeltype) | Crocidoliet aanwezig |
| Toestand van het materiaal | Zwaar beschadigd, zwaar verweerd |

| Beschrijving | golfplaten |
| Asbestmateriaal | Dak- en gevelbekleding - Golfplaat |
| Hoeveelheid (oppervlakte - aantal) | • 850,00 m <sup>2</sup> - 1 stuk |

| Opmerking | <p>oppervlakte bij benadering</p> <p>aanwezig op op de verscheidene schuren</p> |

**Dringend verwijderen**

- Verwijder dit asbestmateriaal zo snel mogelijk. Volg de toestand goed op.
- Hemelwater dat afspoelt van asbestcement daken of gevels kan asbestdeeltjes bevatten. Gebruik het enkel voor gesloten circuits (bv. spoelen toiletten). Reinig na het vervangen van het dak of de gevel de dakgoten en regenwaterput of -ton om asbesthoudend sediment of slib te verwijderen

- Eenvoudige handelingen: mag via doe-het-zelf of door werknemer(s) met opleidingsattest eenvoudige handelingen  
hechtgebonden toepassing  
te verwijderen door aannemer met opleidingsattest eenvoudige handelingen

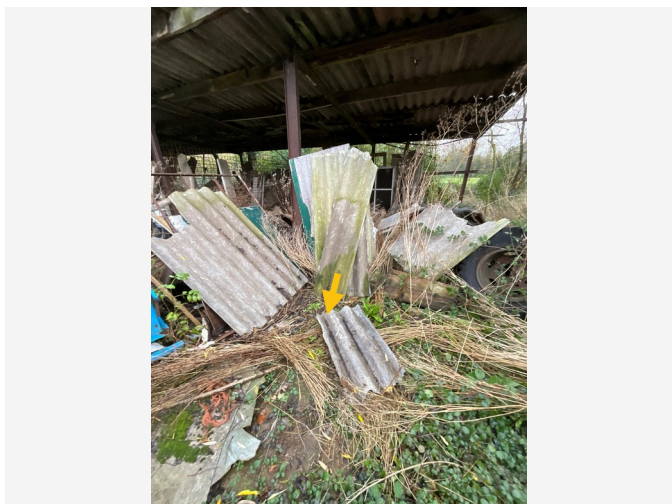
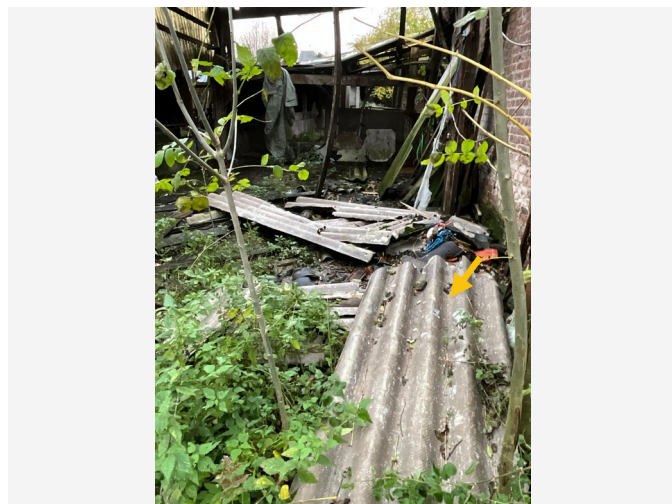
| Beschrijving | golfplaten |
| Type afvalstof | Betreft resten (contaminatie) van verwerking of beschadiging |
| Bron van de resten | <p>op sommige plaatsen is in de hoofdschuur het dak met golfplaten ingevallen door stormschade</p> <p>brokstukken van golfplaten liggen overal verspreid</p> <p>de bodem dient dus op grote stukken als gecontamineerd zijnde beschouwd te worden</p> <p>verder bodemonderzoek is zeker aangewezen</p> |
| Hoeveelheid (gewicht - aantal) | <ul style="list-style-type: none"><li>• 100,00 kg - 1 stuk</li></ul> |

**Dringend verwijderen**

- Verwijder het asbestafval.

- Eenvoudige handelingen: mag via doe-het-zelf of door werknemer(s) met opleidingsattest eenvoudige handelingen hechtgebonden toepassing  
te verwijderen in zijn geheel door een asbestverwijderaar gezien de complexiteit van verwijdering

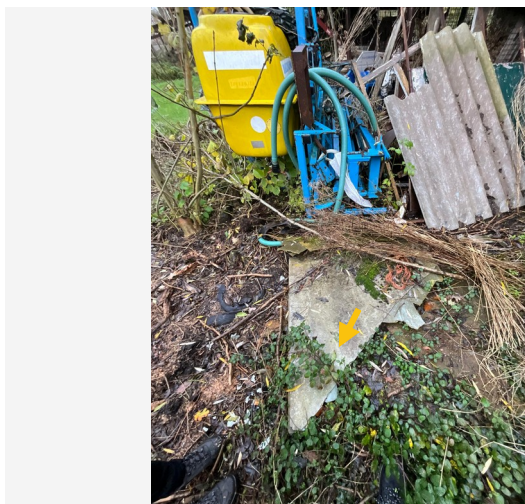
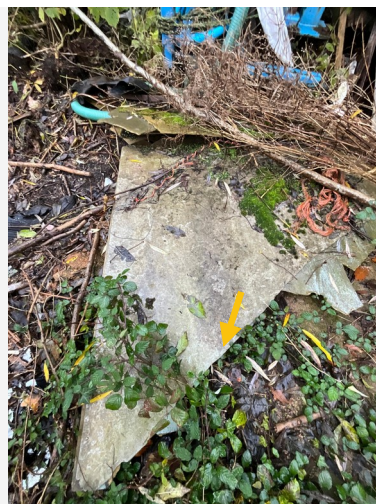
| Beschrijving | menuiserite platen |
| Aanwezige resten | stukken beschadigde plaat |
| Hoeveelheid (gewicht - aantal) | <ul style="list-style-type: none"><li>• 10,00 kg - 1 stuk</li></ul> |
| Opmerking | aanwezig in open schuur<br>gewicht indicatief |

**Dringend verwijderen**

- Verwijder het asbestafval.

- Eenvoudige handelingen: mag via doe-het-zelf of door werknemer(s) met opleidingsattest eenvoudige handelingen kan in zijn geheel via doe-het-zelf verwijderd worden, echter zijn er de stukken gebroken golf- en menuiseriteplaten zo talrijk aanwezig dat een asbestverwijderaar aangewezen is

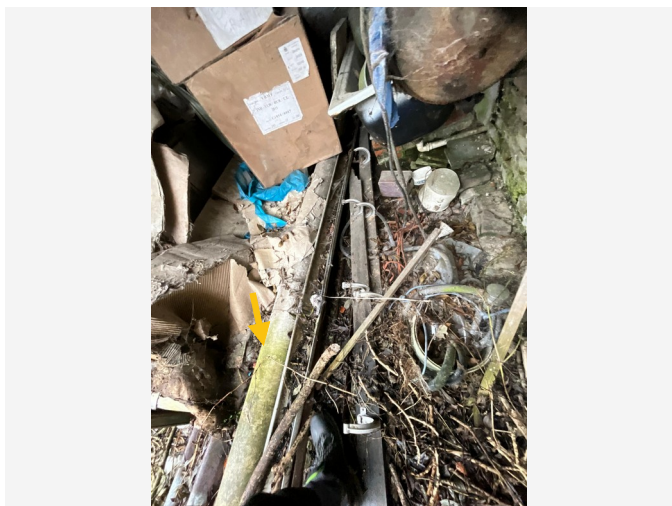
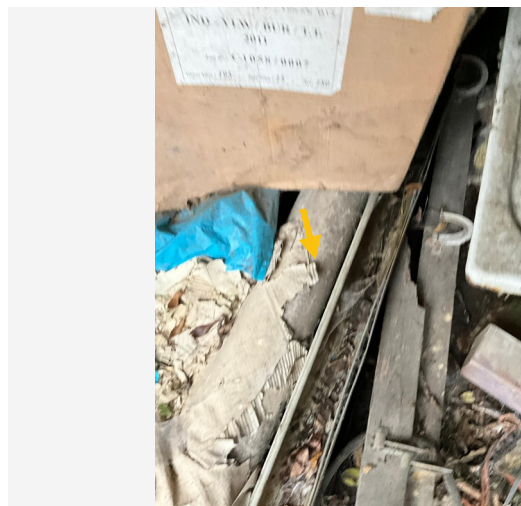
| Beschrijving | afvoerbuis |
| Aanwezige resten | gedemonteerde afvoerbuis ligt op de grond in de eerste schuur links |
| Opmerking | afvoerbuis 5 lopende meter zichtbaar 60 cm diameter<br>gewicht indicatief |

**Dringend verwijderen**

- Verwijder het asbestafval.

- Eenvoudige handelingen: mag via doe-het-zelf of door werknemer(s) met opleidingsattest eenvoudige handelingen kan in zijn geheel verwijderd worden zonder beschadiging via doe-het zelf

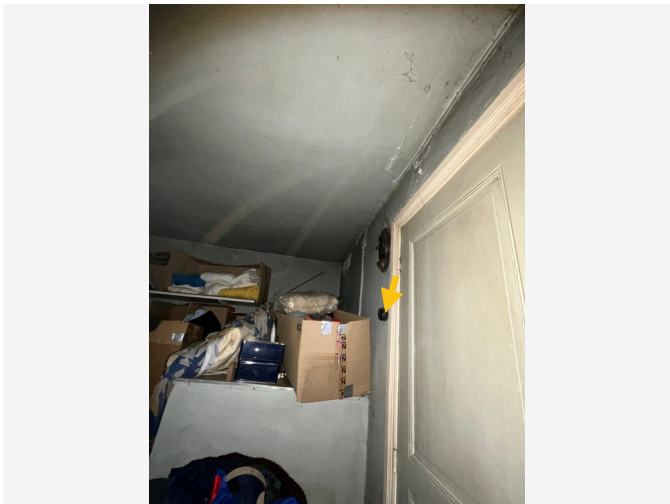
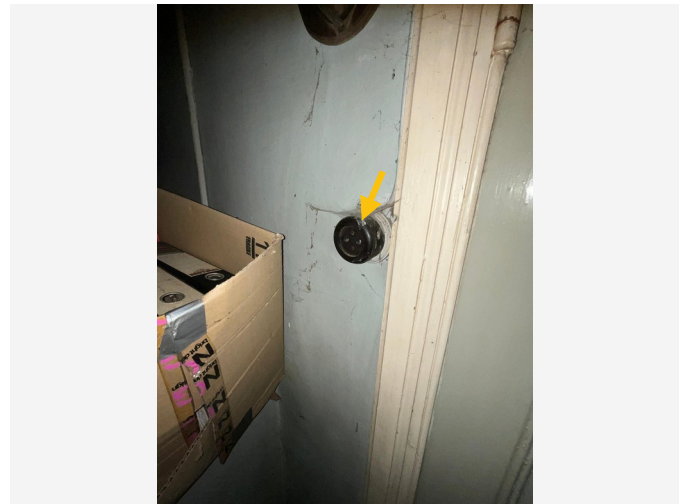
| Eindbeoordeling materiaalsrisico | Verhoogd materiaalsrisico en/of verhoogde kans op vezelvrijgave |

| Asbestsoort (vezeltype) | Crocidoliet aanwezig |
| Toestand van het materiaal | Licht beschadigd, licht verweerd. Intact materiaal type Pical – asbestboard of categorie III 'gebondenheid' |

| Beschrijving | bakeliet stopcontacten en schakelaars |

Verwijderen

- Zorg voor een veilig beheer en verwijder dit asbestmateriaal wanneer het bij werken eenvoudig bereikbaar wordt. Controleer de toestand jaarlijks op wijzigingen.
- Verwijder dit asbestmateriaal zo snel mogelijk. Volg de toestand goed op.

- Eenvoudige handelingen: mag via doe-het-zelf of door werknemer(s) met opleidingsattest eenvoudige handelingen hechtgebonden toepassing  
te verwijderen zonder beschadiging in zijn geheel  
dragen van pbm's, fixeren en dubbel verpakken

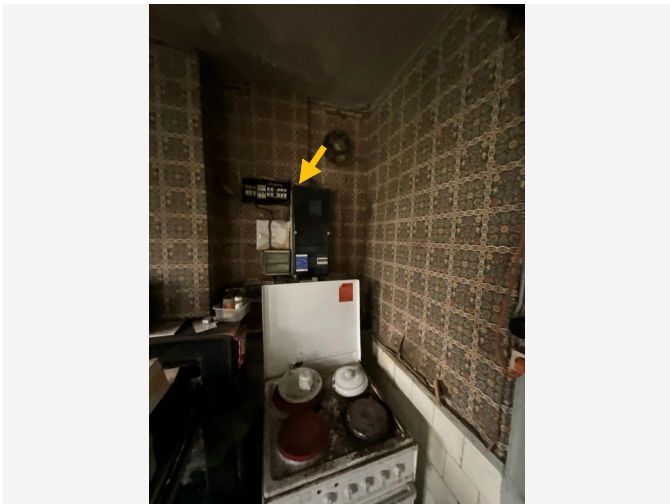
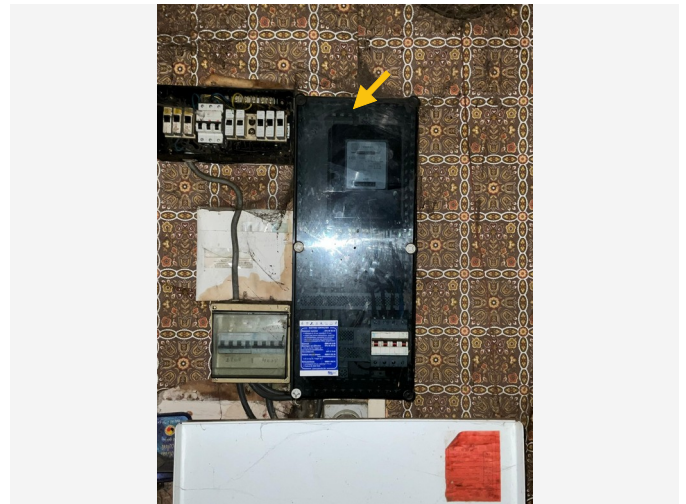
| Eindbeoordeling materiaalarisico | Zeer laag materiaalarisico en/of zeer lage kans op vezelvrijgave |

| Toestand van het materiaal | Licht beschadigd, licht verweerd. Intact materiaal type Pical – asbestboard of categorie III 'gebondenheid' |

| Beschrijving | bakeliet tellerkast en zekeringskasten |

| Opmerking | aanwezig in keuken |

Zorgvuldig beheren

- Zorg voor een veilig beheer en verwijder dit asbestmateriaal wanneer het bij werken eenvoudig bereikbaar wordt. Controleer de toestand jaarlijks op wijzigingen.
- Verwijder dit asbestmateriaal zo snel mogelijk. Volg de toestand goed op.

- Eenvoudige handelingen: mag via doe-het-zelf of door werknemer(s) met opleidingsattest eenvoudige handelingen hechtgebonden toepassing behoort toe aan de elektriciteitsmaatschappij te verwijderen in zijn geheel zonder beschadiging dragen van pbm's, dubbel verpakken

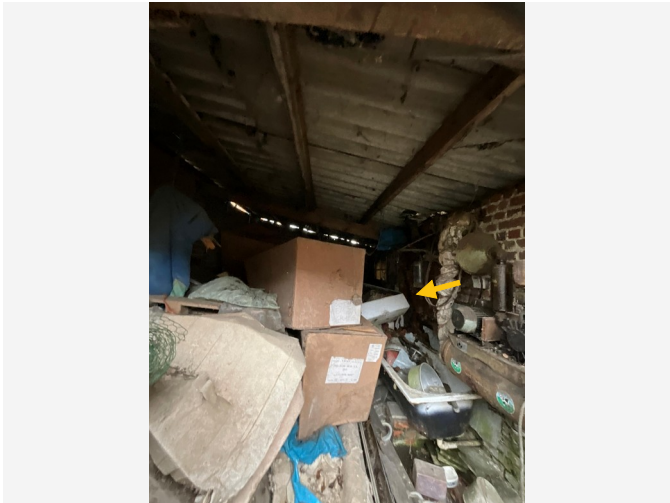
Situeringsfoto

**Reden:** Materiaal in opslag

**Uitleg van de asbestdeskundige:** aanwezig in schuur

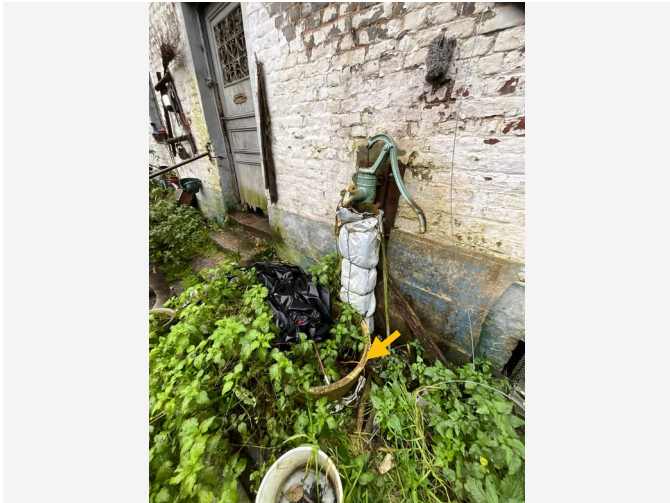
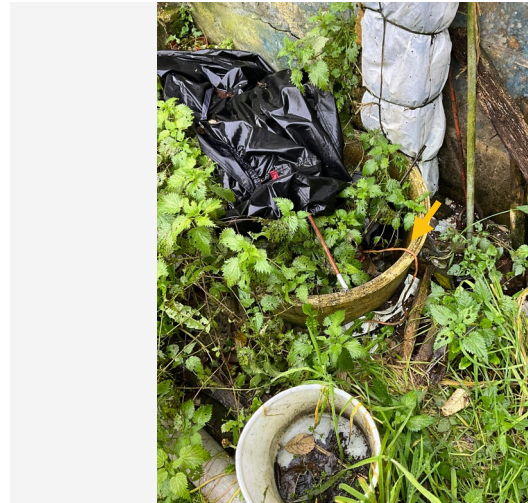
| Eindbeoordeling materiaalrisico | Verhoogd materiaalrisico en/of verhoogde kans op vezelvrijgave |

| Toestand van het materiaal | Matig beschadigd, matig verweerd |

| Beschrijving | bloembakken en vazen |

| Opmerking | aanwezig in tuin<br>gewicht indicatief |

- Verwijder deze asbesttoepassing zo snel mogelijk. Volg de toestand goed op.

- Eenvoudige handelingen: mag via doe-het-zelf of door werknemer(s) met opleidingsattest eenvoudige handelingen  
hechtgebonden toepassing  
te verwijderen in zijn geheel zonder beschadiging  
dragen van pbm's, fixeren en dubbel verpakken

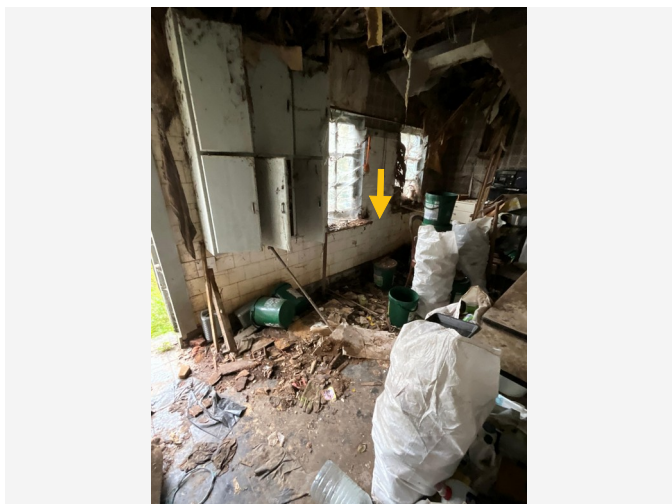
faience kan zowel gecementeerd als gelijmd zijn, meestal is het onduidelijk over welk soort aanhechting het gaat

aanwezig in keuken 6m<sup>2</sup>

bij verwijdering is staalname van eventueel aanwezige lijm zeker aangeraden
