# Asbestinventarisatetest

Artsen zonder Grenzenstraat 21/101, 2018 Antwerpen

Attestnummer : **20251115-000073.000**

Uitgegeven op : **15.11.2025**

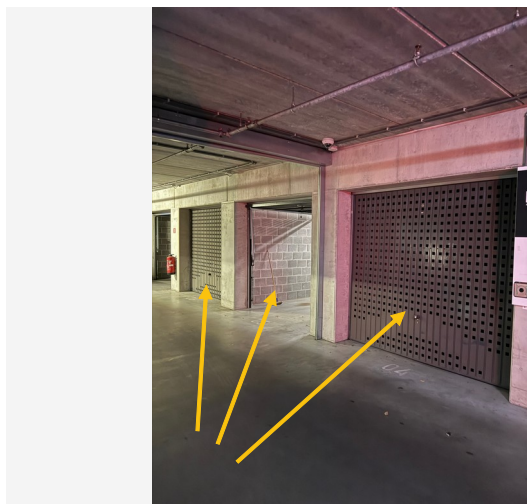
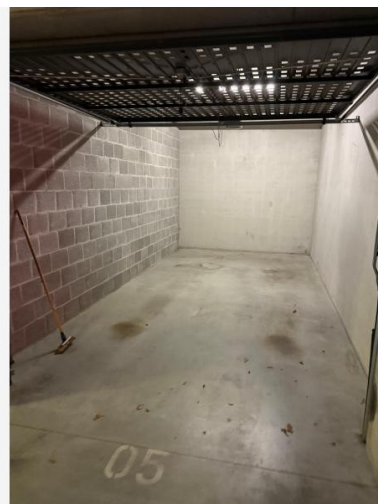
Ondergrondse parkeergarages 14-15 en 16 geïnspecteerd en geen asbesthoudende materialen gevonden.

| Basis voor advies | De asbestdeskundige beoordeelt het materiaal als niet-asbestverdacht. |

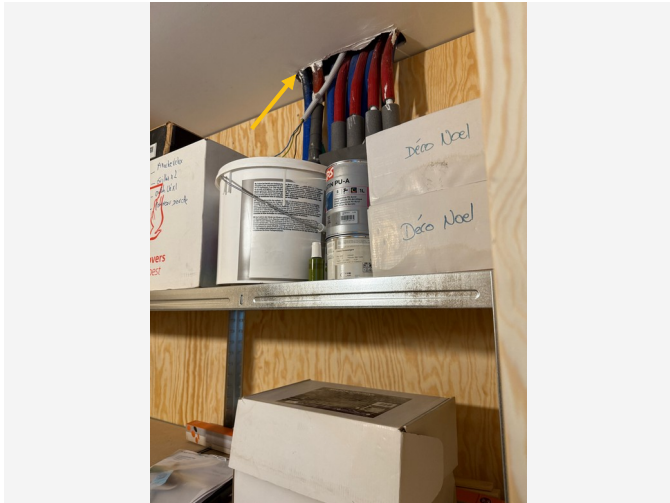
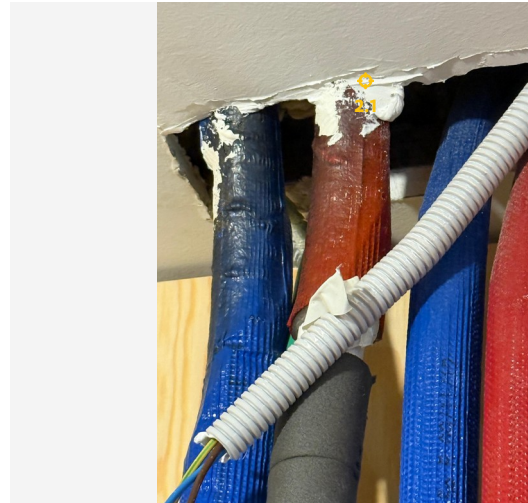
## Fiche 2: bepleistering op de plafonds

Geen asbest

| # | Type | Referentie | Resultaat |
|---|---|---|---|
| 2.1 | Mengmonster | 2502916-002 | Geen asbest |

| Opmerking | <p>Deze oppervlakte is een berekende schatting, Er worden geen rechten verleend aan deze oppervlakten. De dikte is een schatting die voorkomt uit de monsterplaatsen en is daarom niet altijd representatief. Plafonds (deels schuin) deels bezet deels in gipsplaat. 30% plafond hoger dan 3.5 meter.</p> <p>staalname in</p> <p>Natteruimte : badkamer/ keuken</p> <p>droge ruimte : berging / leefruimte/ slaapkamer</p> <p>stookplaats : staal genomen</p> |

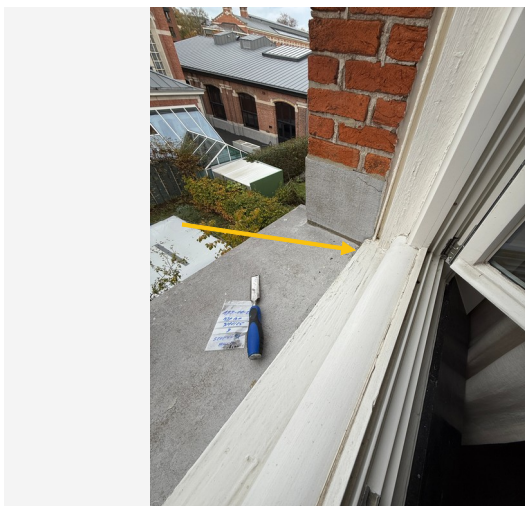
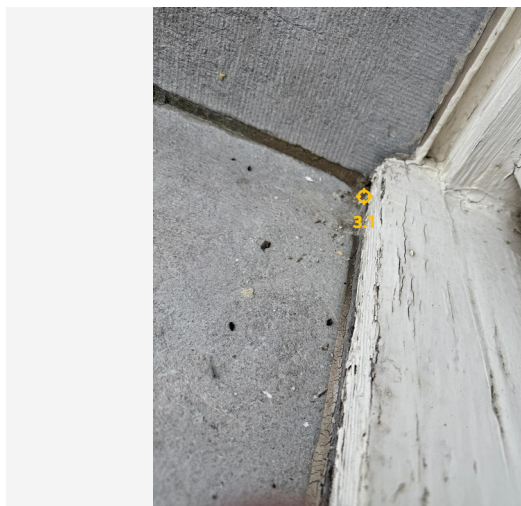
## Fiche 3: --Kit/mastiek muur

Geen asbest

| # | Type | Referentie | Resultaat |
|---|---|---|---|
| 3.1 | Puntmonster | 2502916-003 | Geen asbest |

| Opmerking | Dit gewicht is een beredeneerde schatting, er worden geen rechten verleend aan dit gewicht. Het gaat om de kit tussen raam en gevel. Overige ramen waren recent vervangen en voorzien van een zachte mastiek. (zie advies fiche) |

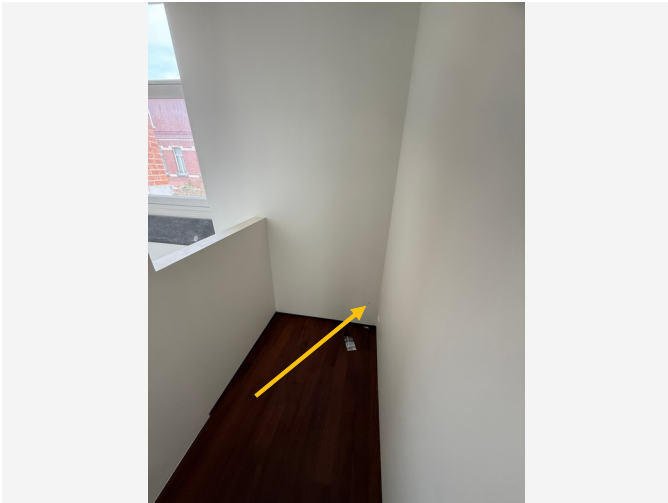
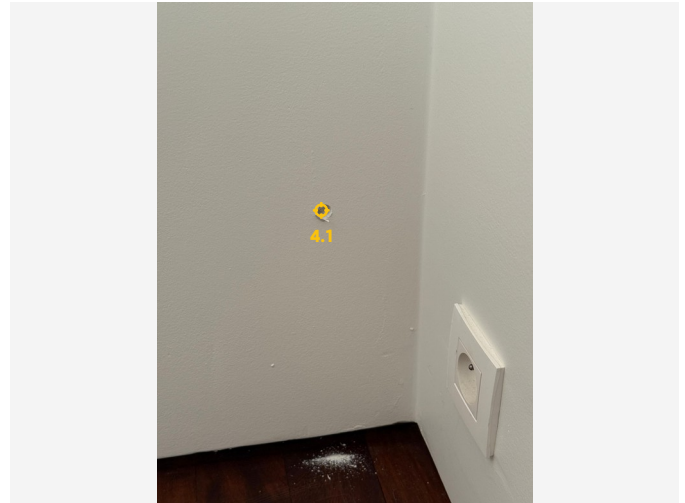
## Fiche 4: bepleistering op de muren

Geen asbest

| # | Type | Referentie | Resultaat |
|---|---|---|---|
| 4.1 | Mengmonster | 2502916-001 | Geen asbest |

| Opmerking | <p>Deze oppervlakte is een beredeneerde schatting , Er worden geen rechten verleend aan deze oppervlakten. De dikte is een schatting die voorkomt uit de monsterplaatsen en is daarom niet altijd representatief. Muren deels bezet deels in gipsplaat.</p> <p>staalname in</p> <p>Natteruimte : badkamer/ keuken</p> <p>droge ruimte : berging / leefruimte/ slaapkamer</p> <p>stookplaats : staal genomen</p> |

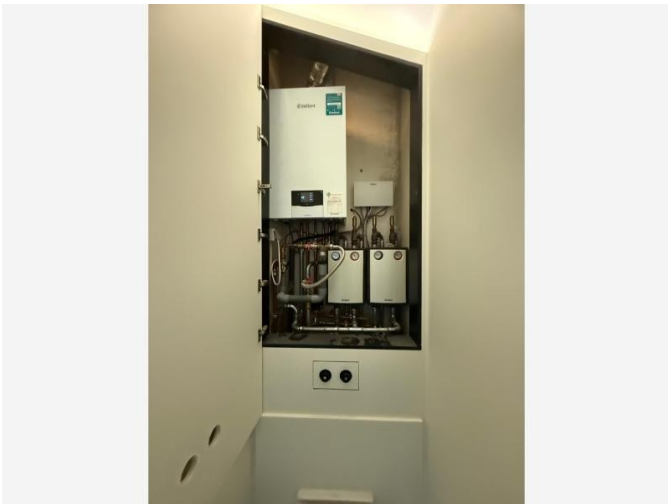
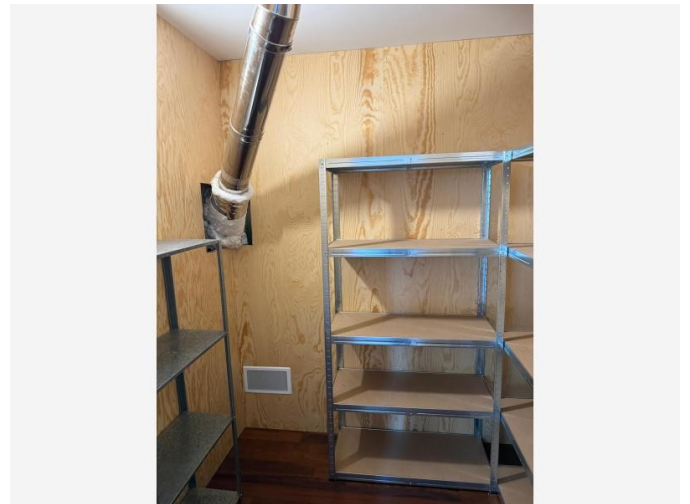
## Fiche 7: Leidingisolatie

| Beschrijving | Notitie | Terug te vinden op plannen |
|---|---|---|
| Fiche 7: Leidingisolatie | Vernieuwde verwarmingsinstallatie van na 2001 | - |

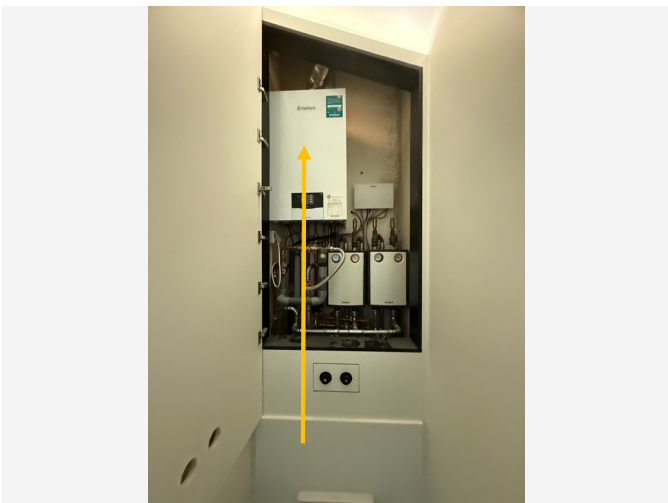
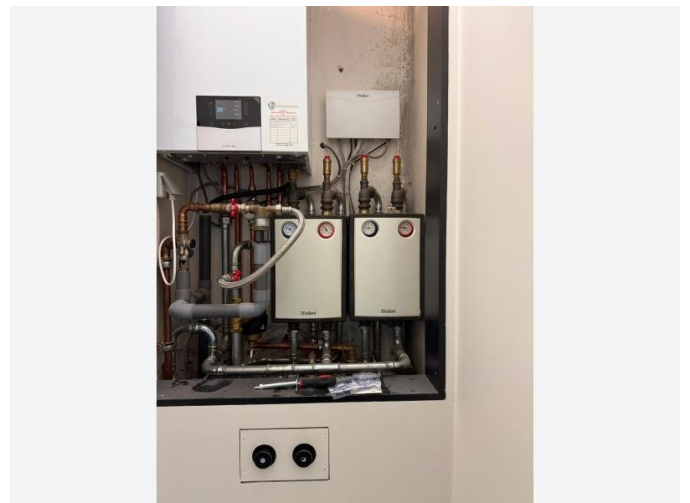
## Fiche 8: -Vaillant Verwarmingsinstallatie

| Beschrijving | Notitie | Terug te vinden op plannen |
|---|---|---|
| Fiche 8: -Vaillant Verwarmingsinstallatie | Vaillant heeft in de ontwikkeling van hun ecoTEC Pro ketels geen asbest gebruikt. De materialen die in deze ketels worden aangetroffen, zijn doorgaans staal, kunststof en andere moderne, veilige materialen die voldoen aan de geldende wet- en regelgeving.<br><br>Verwarming is van 2011 | Plan 1.2: 2de verd. Mezzanine |

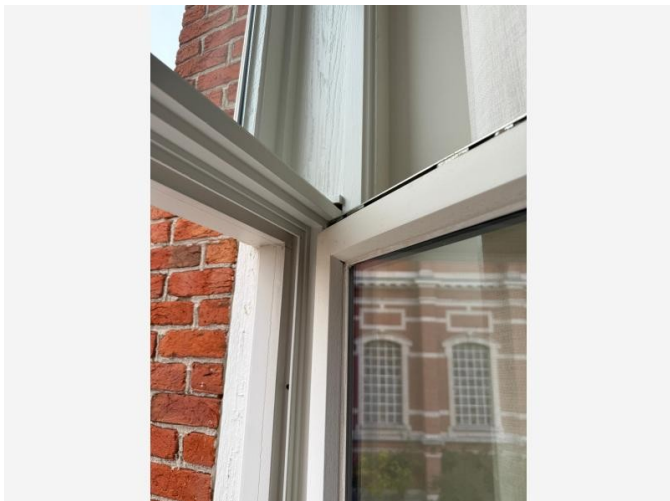
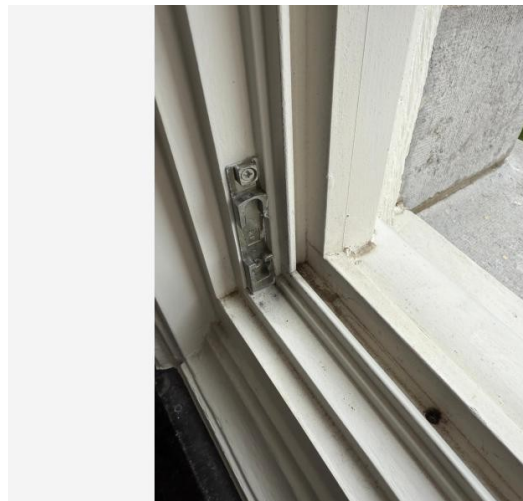
## Fiche 9: ramen met soepele kit

| Beschrijving | Notitie | Terug te vinden op plannen |
|---|---|---|
| Fiche 9: ramen met soepele kit | Ramen zijn van een recent bouwjaar. kit is soepel en/of met rubbers<br><br>bouwjaar 2019 | Plan 1.1: app 1ste verd.<br>Plan 1.2: 2de verd. Mezzanine |
