# Asbestinventarisatetest

Kerkdreef 35, 2310 Rijkevorsel

Attestnummer : 20251111-000133.000

Uitgegeven op : 11.11.2025

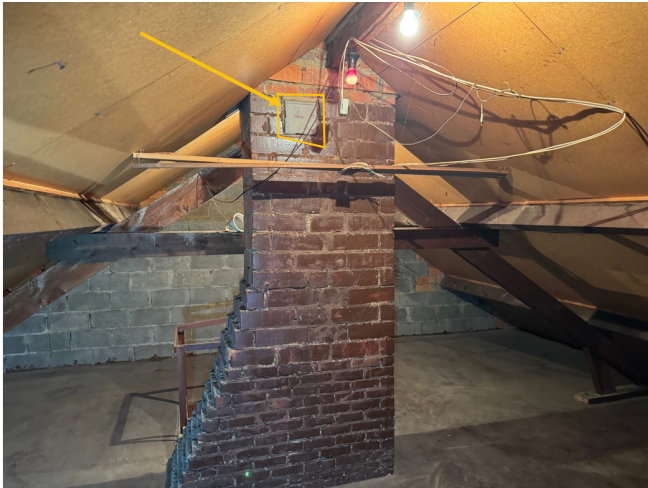
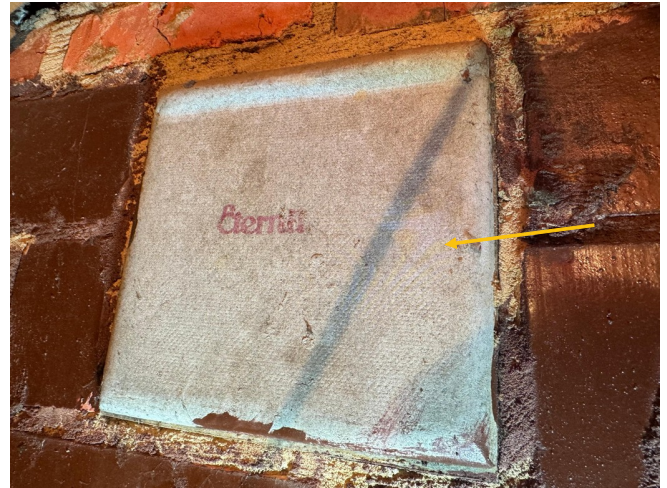
| Eindbeoordeling materiaalarisico | Verhoogd materiaalarisico en/of verhoogde kans op vezelvrijgave |

| Asbestsoort (vezeltype) | Crocidoliet aanwezig |
| Toestand van het materiaal | Licht beschadigd, licht verweerd. Intact calciumsilicaatmateriaal of categorie III 'gebondenheid' |

| Beschrijving | Roetluik met houder |

Verwijderen

- Verwijder dit asbestmateriaal zo snel mogelijk. Volg de toestand goed op.

- Eenvoudige handelingen: mag via doe-het-zelf of door werknemer(s) met opleidingsattest eenvoudige handelingen  
Deze toepassing kan door een aannemer die over een opleidingsattest eenvoudige handelingen beschikt of door een particulier (doe-het-zelf), verwijderd worden indien er geen verhoogd risico op vrijgave van asbestvezels (max. concentratie 0,01 vezels/cm<sup>3</sup> - CODEX Art. VI.3-54) ontstaat en de toepassing voorafgaand wordt gefixeerd/bevochtigd; de individuele elementen zonder machinale werktuigen (boormachine, slijpschijf, hogedrukreiniger,...) en zonder breken of gooien een voor een losgemaakt worden; en ten slotte dubbel en luchtdicht verpakt weggevoerd worden naar een erkend afvalpunt (recyclagepark).

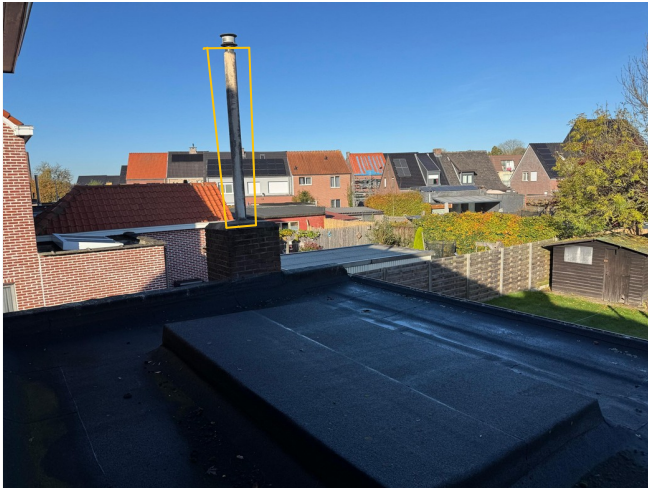
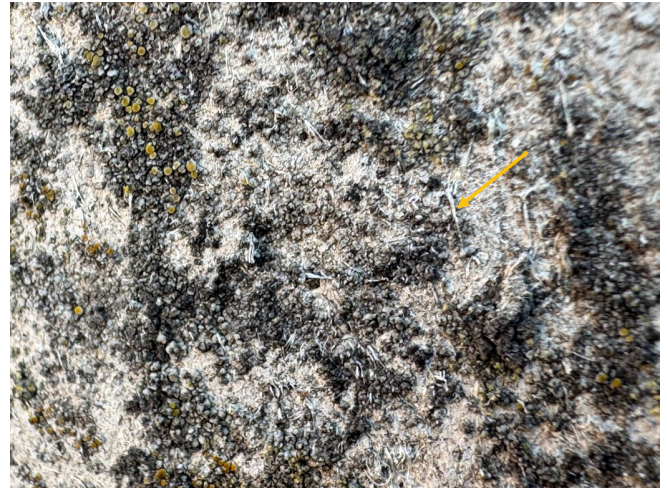
| Eindbeoordeling materiaalarisico | Verhoogd materiaalarisico en/of verhoogde kans op vezelvrijgave |

| Asbestsoort (vezeltype) | Crocidoliet aanwezig |
| Toestand van het materiaal | Matig beschadigd, matig verweerd |

Verwijderen

- Verwijder dit asbestmateriaal zo snel mogelijk. Volg de toestand goed op.
- Voer bijkomende staalname(s) uit.

- Eenvoudige handelingen: mag via doe-het-zelf of door werknemer(s) met opleidingsattest eenvoudige handelingen  
Hechtgebonden asbestmaterialen mag u zelf verwijderen als bij de verwijdering de toestand niet wijzigt. Dit is het geval wanneer u de asbesttoepassing kan demonteren met minimale beschadiging. Gedemonteerd materiaal met asbest, moet u (laten) afvoeren als asbestafval. Voer het asbestafval af naar het recyclagepark, laat het ophalen door een geregistreerd inzamelaar of via uw aannemer. Ziet u de verwijdering zelf niet zitten, dan kunt u ook een gewone (dak)aannemer aanstellen waarvan de werknemers een geldig jaar- lijks opleidingsattest eenvoudige handelingen bezitten. Dat betekent dat zij kennis hebben over hoe ze materialen met asbest herkennen en veilig kunnen verwijderen.

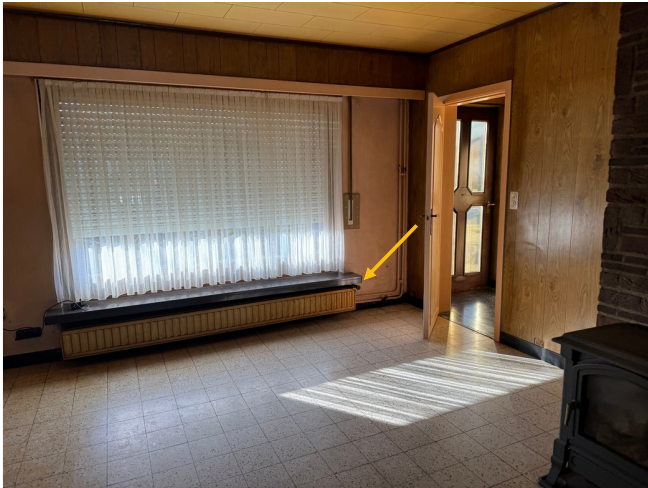
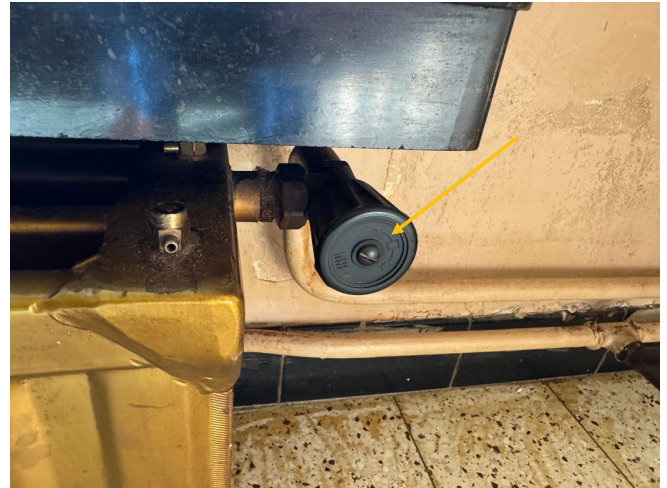
## Fiche 4: Bakeliet radiatorknop

| Identificatiemethode | De asbestdeskundige beoordeelt het materiaal als asbestverdacht en dus asbesthoudend, en dit zonder monstername.<br><br>Motivatie: De monstername brengt andere schade aan dan schade die inherent is aan de monstername. |

- Eenvoudige handelingen: mag via doe-het-zelf of door werknemer(s) met opleidingsattest eenvoudige handelingen  
Deze toepassing kan door een aannemer die over een opleidingsattest eenvoudige handelingen beschikt of door een particulier (doe-het-zelf), verwijderd worden indien er geen verhoogd risico op vrijgave van asbestvezels (max. concentratie 0,01 vezels/cm<sup>3</sup> - CODEX Art. VI.3-54) ontstaat en de toepassing voorafgaand wordt gefixeerd/bevochtigd; de individuele elementen zonder machinale werktuigen (boormachine, slijpschijf, hogedrukreiniger,...) en zonder breken of gooien een voor een losgemaakt worden; en ten slotte dubbel en luchtdicht verpakt weggevoerd worden naar een erkend afvalpunt (recyclagepark).

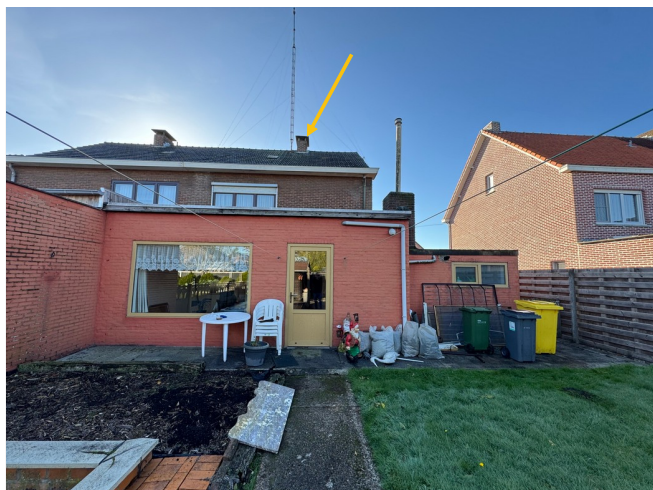
## Fiche 9: Binnenzijde schouw

Beperking

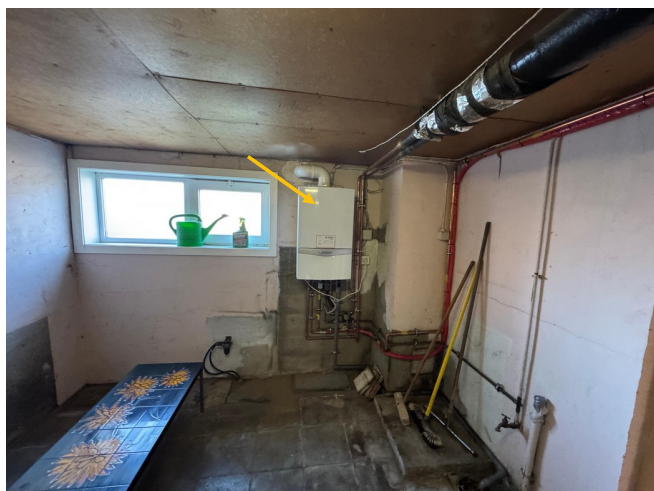
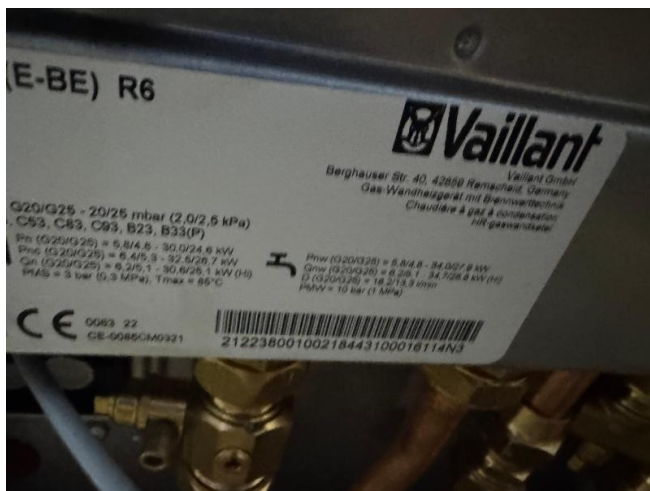
## Fiche 23: CV-ketel bouwjaar 2022

| Beschrijving | Notitie | Terug te vinden op plannen |
|---|---|---|
| Fiche 23: CV-ketel bouwjaar 2022 | De CV-ketels gebouwd vanaf 2001 zijn niet-asbestverdacht. | Plan 1.2: Gelijkvloers |

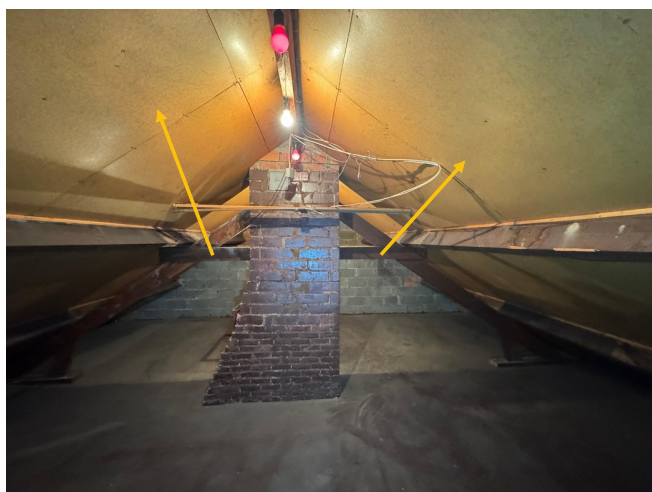
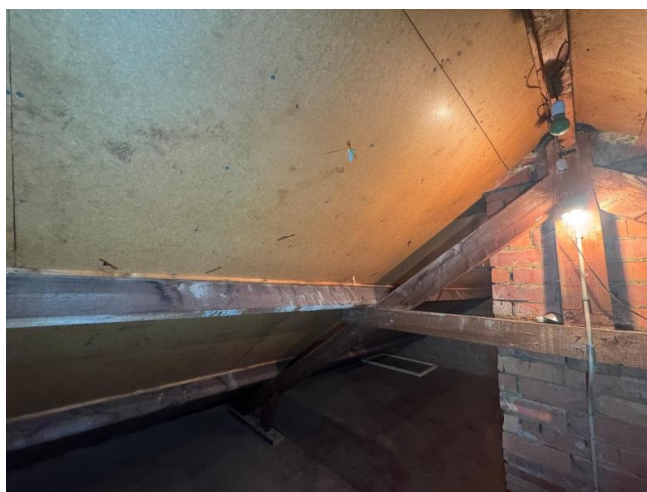
### Fiche 25: Geen asbestverdacht onderdak aangetroffen

| Beschrijving | Notitie | Terug te vinden op plannen |
|---|---|---|
| Fiche 25: Geen asbestverdacht onderdak aangetroffen | Het onderdak bestaat uit houtvezelplaten. Deze zijn niet-asbetsverdacht. | Plan 1.9: Onderdak |
