# Asbestinventarisatattest

Roosweg 16, 9920 Lievegem

Attestnummer : 20251117-000031.001

**Asbestveilig** (maar niet asbestvrij)

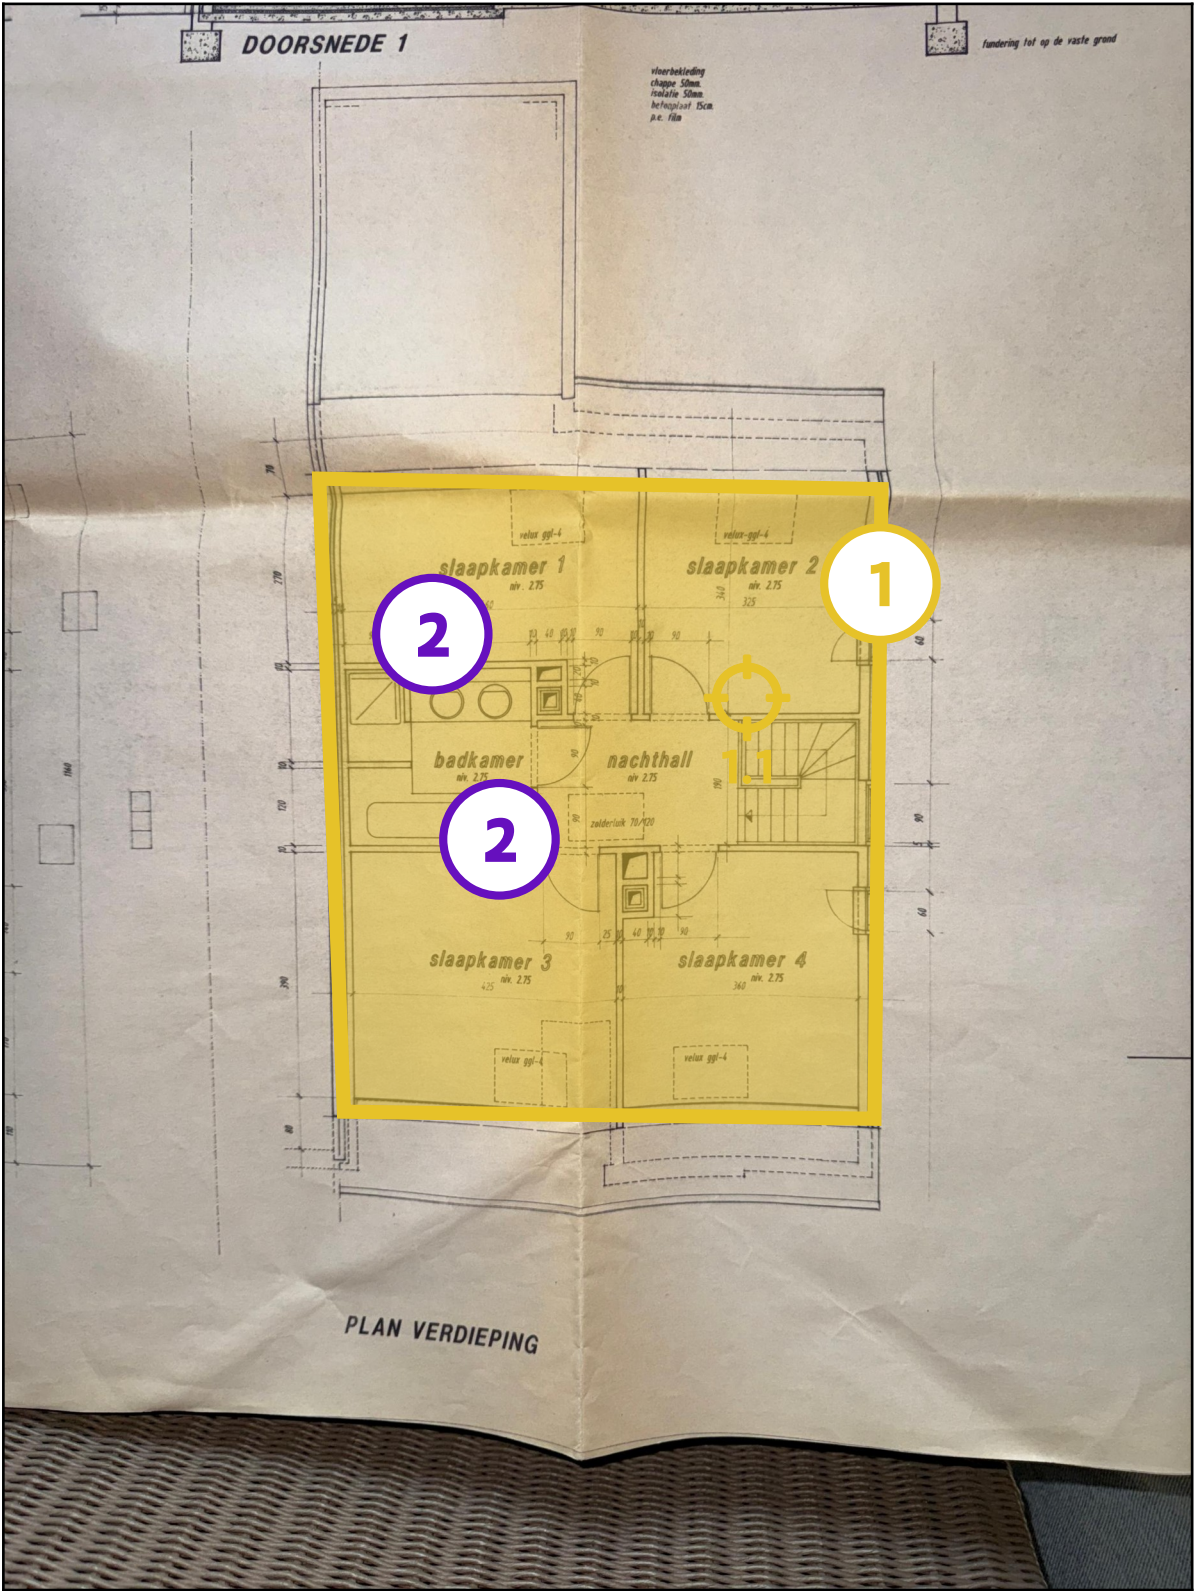
# Plan 1.5: Plan zolder

| 1. Onderdak type Menuiserite | Asbestmateriaal | Zorgvuldig beheren |
| 2. Schouw | Beperking | - |

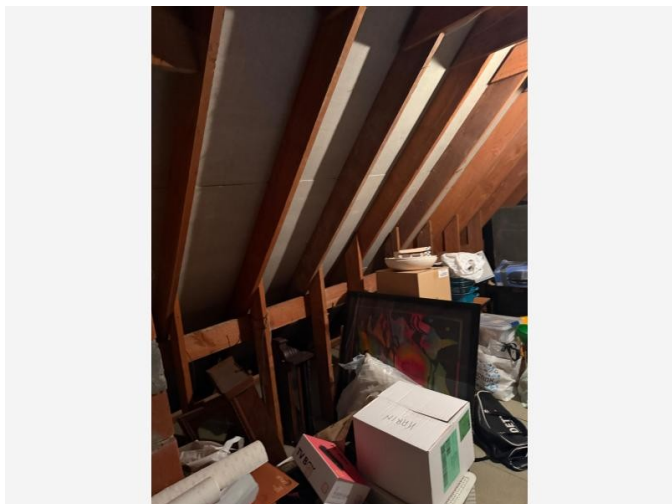
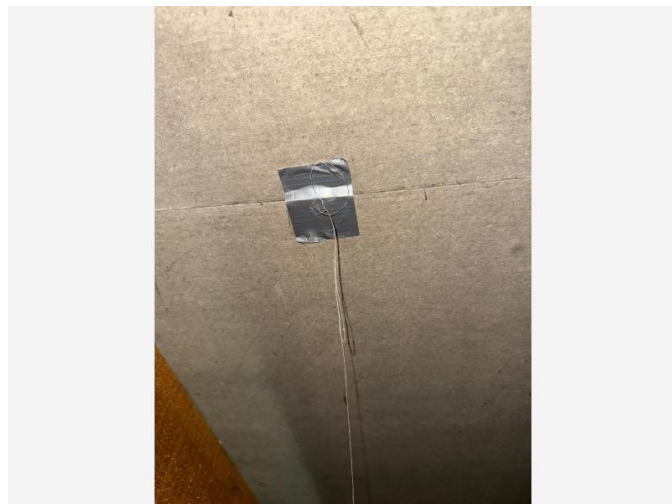
Overzichtsfoto

Detailfoto

Het asbestmateriaal valt onder de mijlpaal van 2040.

| Eindbeoordeling materiaalarisico | Laag materiaalarisico en/of verlaagde kans op vezelvrijgave |

| Toestand van het materiaal | Licht beschadigd, licht verweerd. Intact calciumsilicaatmateriaal of categorie III 'gebondenheid' |

| # | Type | Referentie | Resultaat |
|---|---|---|---|
| 1.1 | Puntmonster | -2 PS | Chrysotiel |

| Asbestmateriaal | Plaat, paneel, tablet - Type Menuiserite |

- Zorg voor een veilig beheer. Vermijd het beschadigen van het asbestmateriaal. Controleer de toestand jaarlijks op wijzigingen.

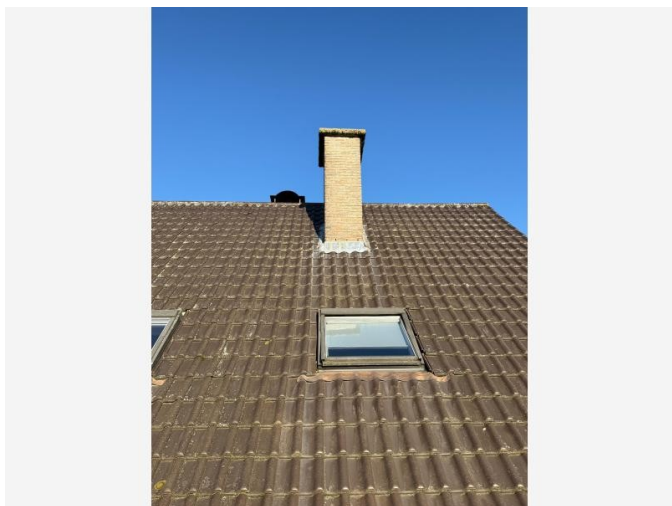
*Situeringsfoto*

**Reden:** Het te onderzoeken materiaal situeert zich hoger dan 3,50 m te rekenen vanaf een veilige ondergrond

**Uitleg van de asbestdeskundige:** De schouw bevat binnenin mogelijk een asbestcement rookgaskanaal. Laat dit onderzoeken bij eventuele werken.

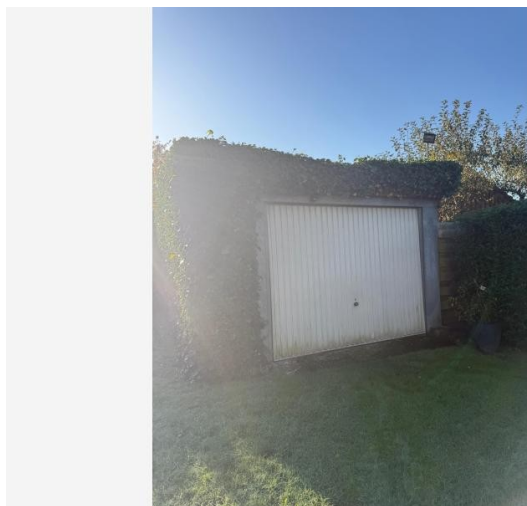
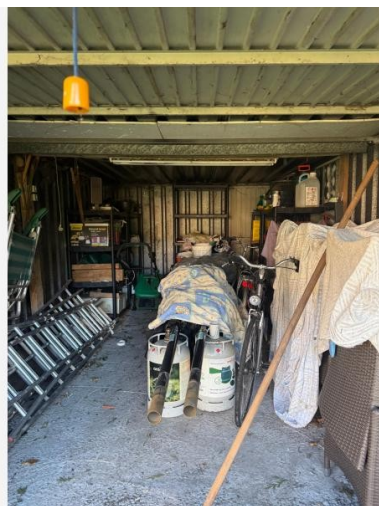
| Basis voor advies | De asbestdeskundige beoordeelt het materiaal als niet-asbestverdacht. |

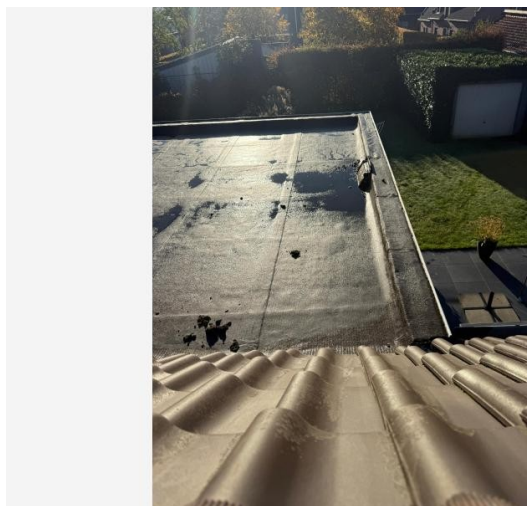
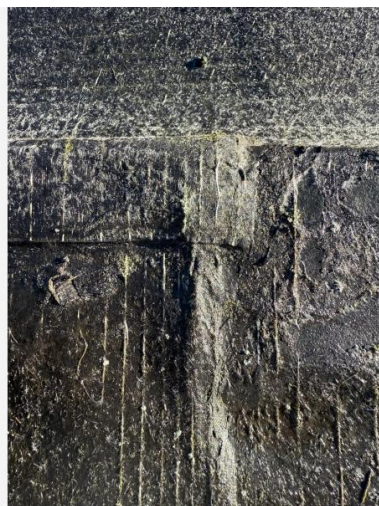
## Fiche 5: Roofing

Geen asbest

| # | Type | Referentie | Resultaat |
|---|---|---|---|
| 5.1 | Puntmonster | -3 PS | Geen asbest |

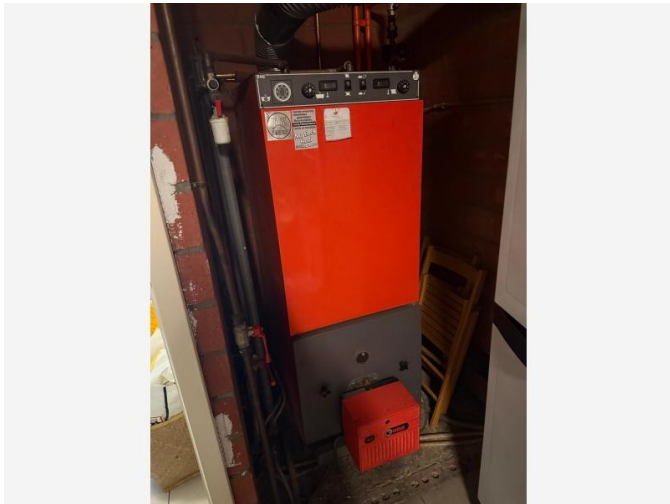
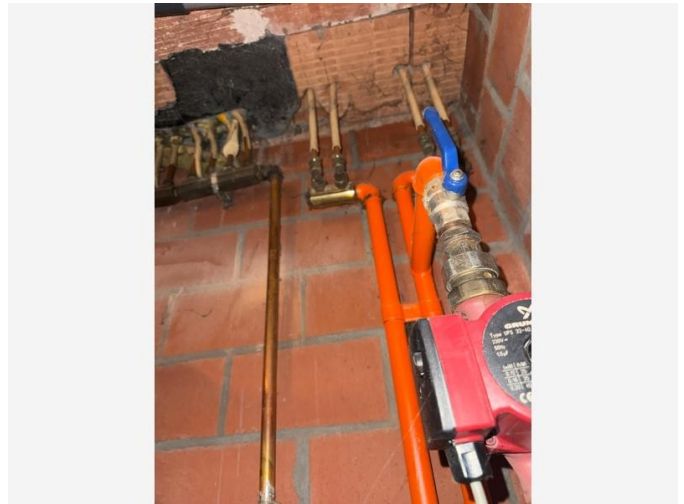
### Fiche 6: Stookketel

| Beschrijving | Notitie | Terug te vinden op plannen |
|---|---|---|
| Fiche 6: Stookketel | mogelijks in de machine aanwezig maar toevoeren en afvoeren langs de buitenkant werden als niet verdaht waargenomen. | - |
