# Asbestinventarisat attest

Baarledorpstraat 35, 9031 Gent

Attestnummer : 20251017-000080.000

**Niet-asbestveilig**

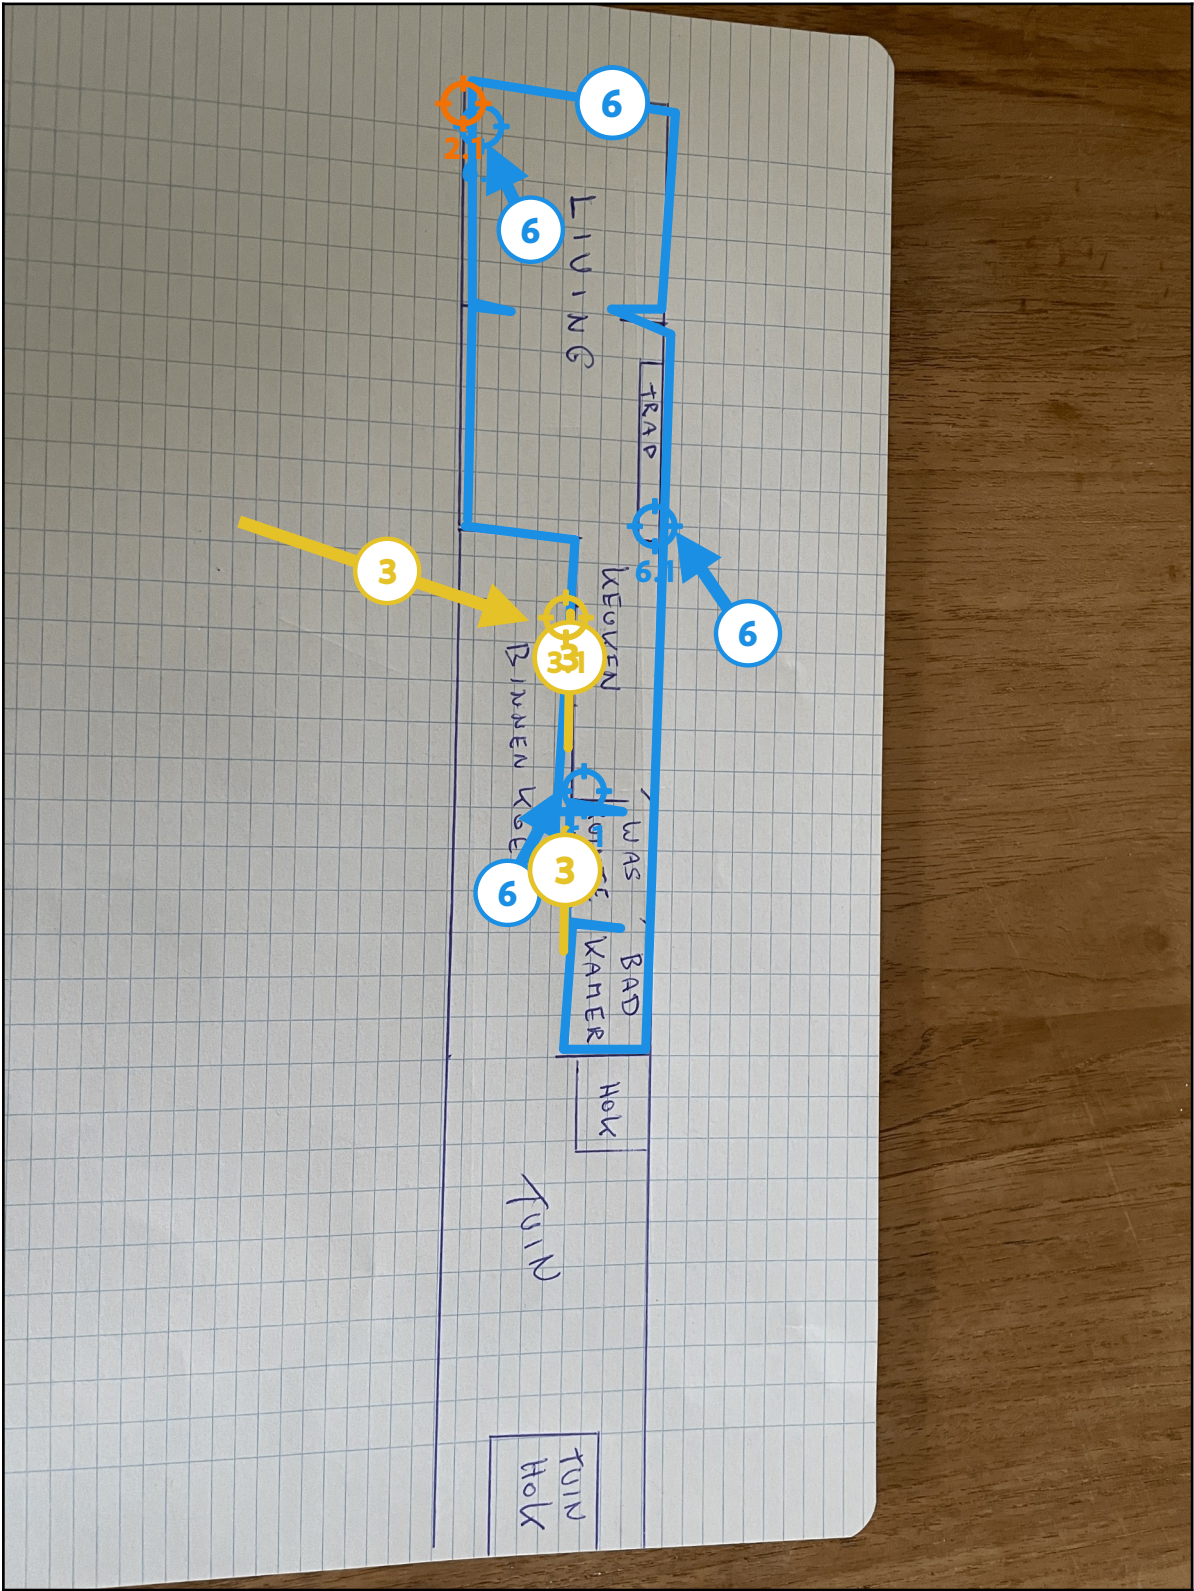
Plan 1.1: templImage51z35D

| 2. leien zijgevel vooraan | Asbestmateriaal | Verwijderen |
| 3. dorpels ramen binnenkoer | Asbestmateriaal | Zorgvuldig beheren |
| 6. mengstaal pleister gelijkvloers | Geen asbest | - |

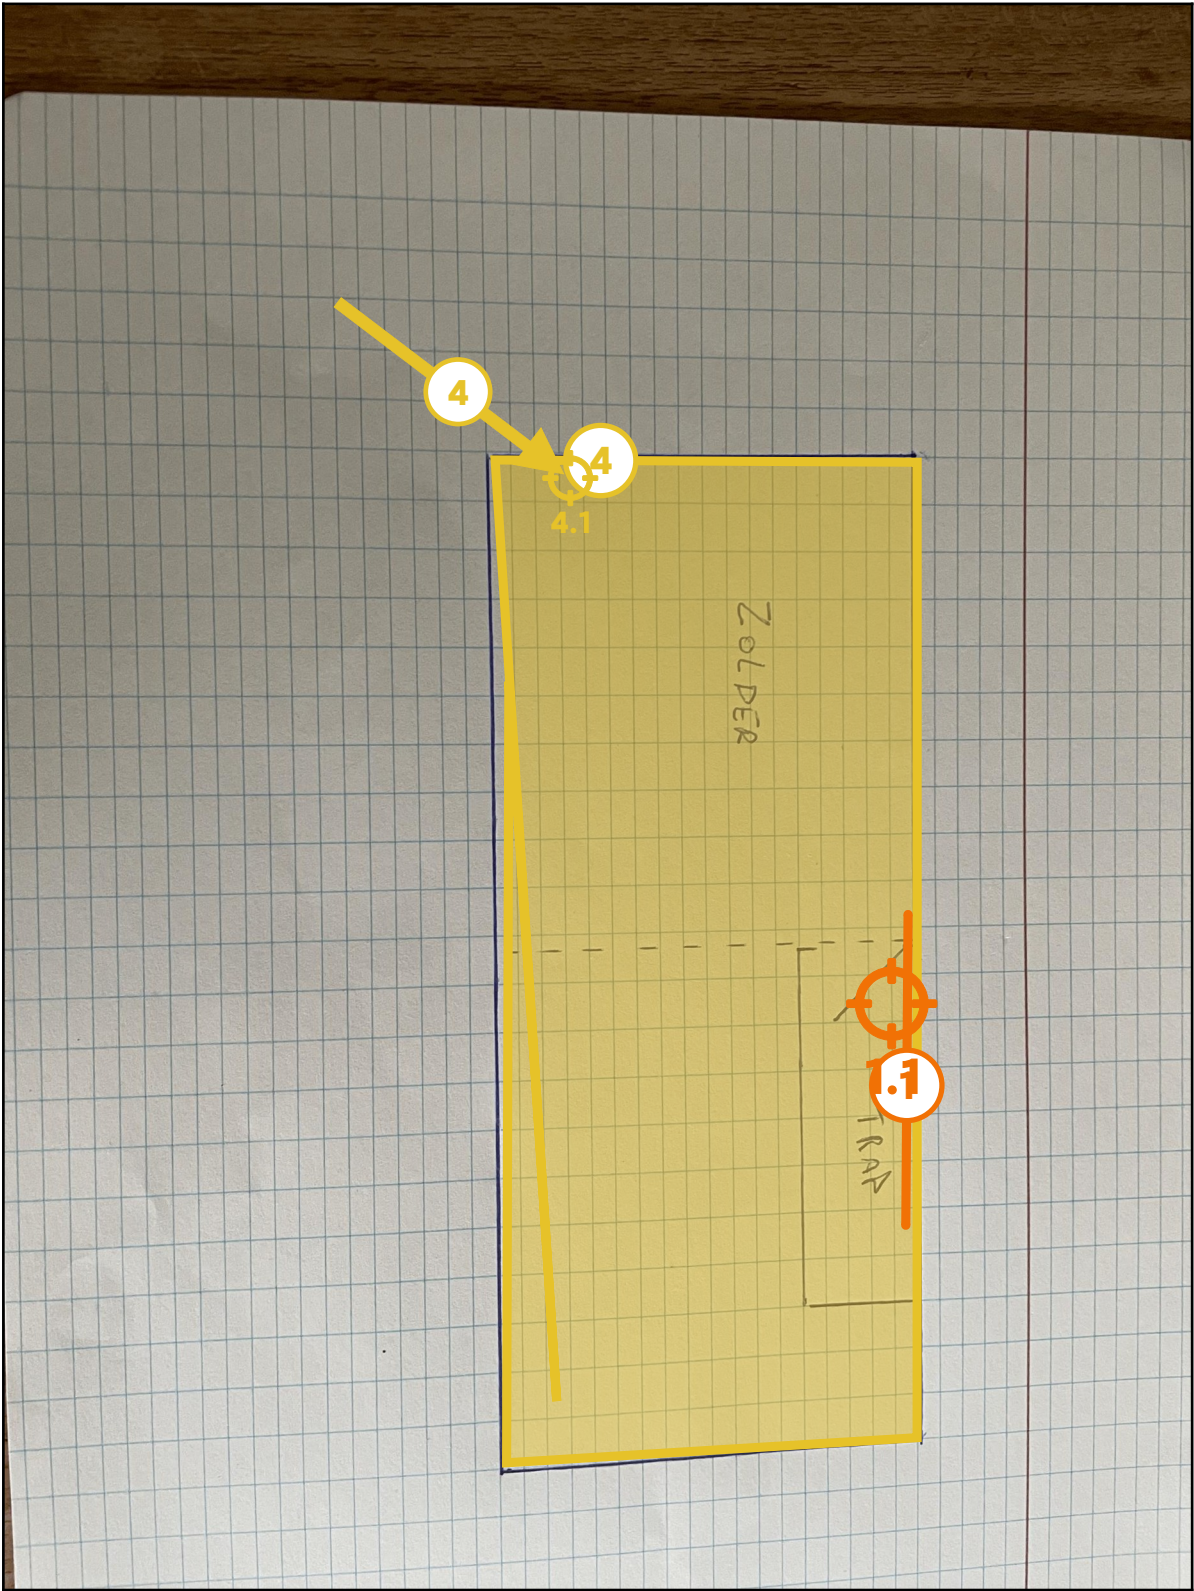
Plan 1.4: templImagek8ucWH

| 1. muur zolder | Asbestmateriaal | Verwijderen |
| 4. onderdak zolder | Asbestmateriaal | Zorgvuldig beheren |

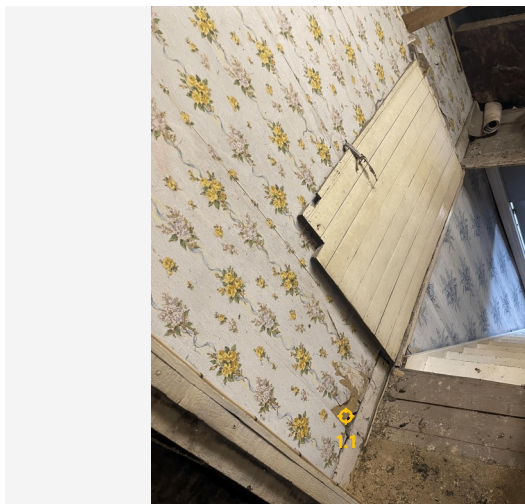
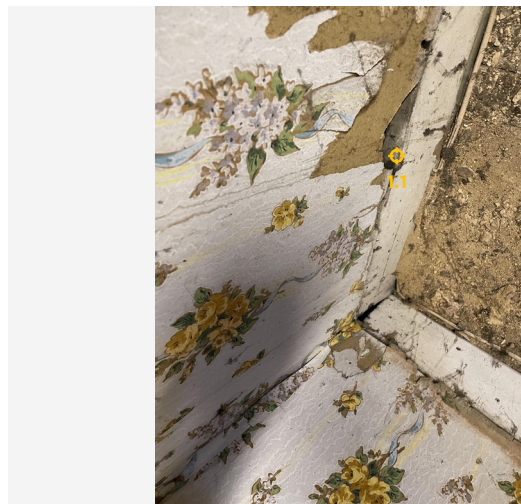
Het asbestmateriaal valt onder de mijlpaal van 2040.

niet verder beschadigen

bij werken op zolder eerst verwijderen wegens te veel passage

| Eindbeoordeling materiaalrisico | Verhoogd materiaalrisico en/of verhoogde kans op vezelvrijgave |
| Opmerking | is vrij los aangebracht aan de muur en op sommige plaatsen beschadigd |

| Toestand van het materiaal | Matig beschadigd, matig verweerd |

| # | Type | Referentie | Resultaat |
|---|---|---|---|
| 1.1 | Puntmonster | plaat op zoldermuur | Chrysotiel |

| Opmerking | plaat restant op muur langs kant van de trap |

- Verwijder dit asbestmateriaal zo snel mogelijk. Volg de toestand goed op.

- Eenvoudige handelingen: mag via doe-het-zelf of door werknemer(s) met opleidingsattest eenvoudige handelingen heel eenvoudig te verwijderen

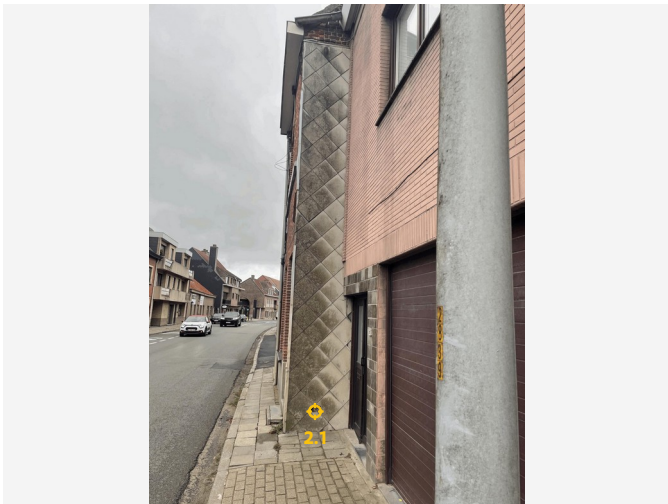
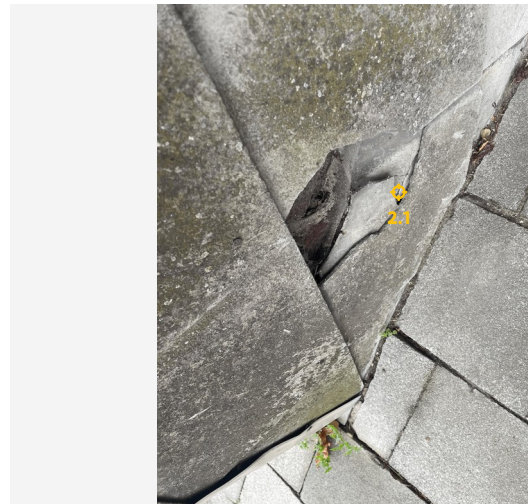
Het asbestmateriaal valt onder de mijlpaal van 2034.

| Eindbeoordeling materiaalisico | Verhoogd materiaalisico en/of verhoogde kans op vezelvrijgave |
| Opmerking | vrij aan buitenlucht straatkant |

| Asbestsoort (vezeltype) | Crocidoliet aanwezig |
| Toestand van het materiaal | Matig beschadigd, matig verweerd |

| # | Type | Referentie | Resultaat |
|---|---|---|---|
| 2.1 | Puntmonster | leien | Chrysotiel, Crocidoliet |

- Verwijder dit asbestmateriaal zo snel mogelijk. Volg de toestand goed op.

- Eenvoudige handelingen: mag via doe-het-zelf of door werknemer(s) met opleidingsattest eenvoudige handelingen gemakkelijk bereikbaar

best verwijderen bij reneveren woning

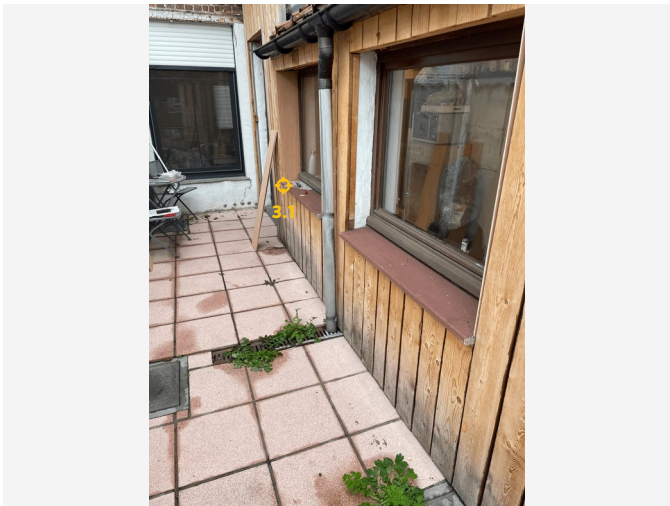
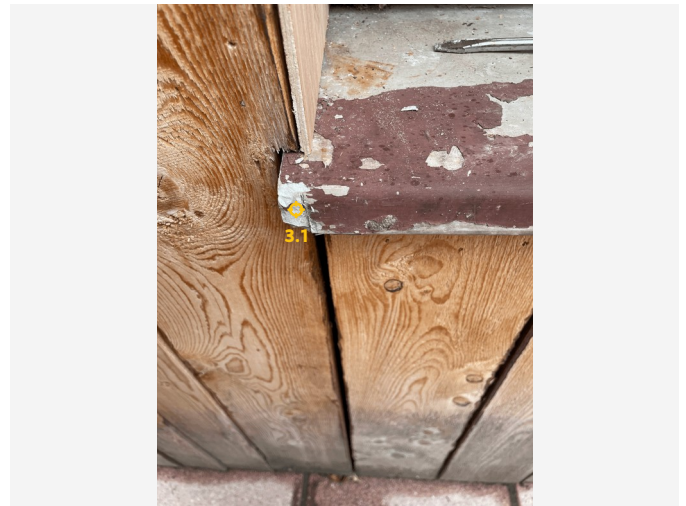
Het asbestmateriaal valt onder de mijlpaal van 2040.

| Eindbeoordeling materiaalarisico | Laag materiaalarisico en/of verlaagde kans op vezelvrijgave |

| Toestand van het materiaal | Licht beschadigd, licht verweerd. Intact calciumsilicaatmateriaal of categorie III 'gebondenheid' |

| # | Type | Referentie | Resultaat |
|---|---|---|---|
| 3.1 | Puntmonster | dorpel | Chrysotiel |

| Opmerking | dorpel in ramen (2) in zijgevel op binnenkoer |

- Zorg voor een veilig beheer. Vermijd het beschadigen van het asbestmateriaal. Controleer de toestand jaarlijks op wijzigingen.

- Eenvoudige handelingen: mag via doe-het-zelf of door werknemer(s) met opleidingsattest eenvoudige handelingen dorpel eenvoudig te verwijderen

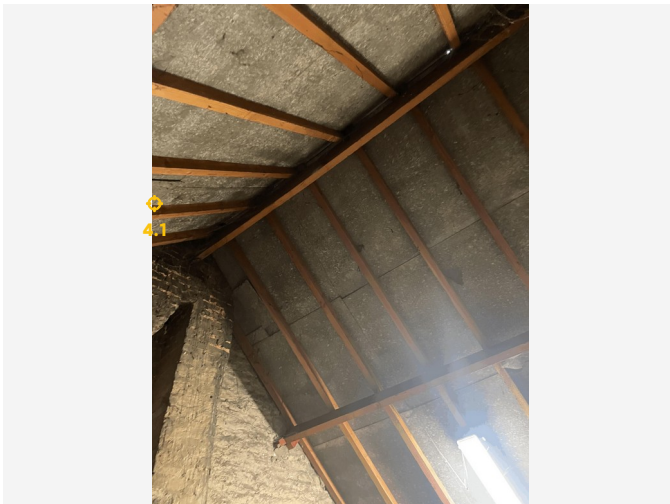
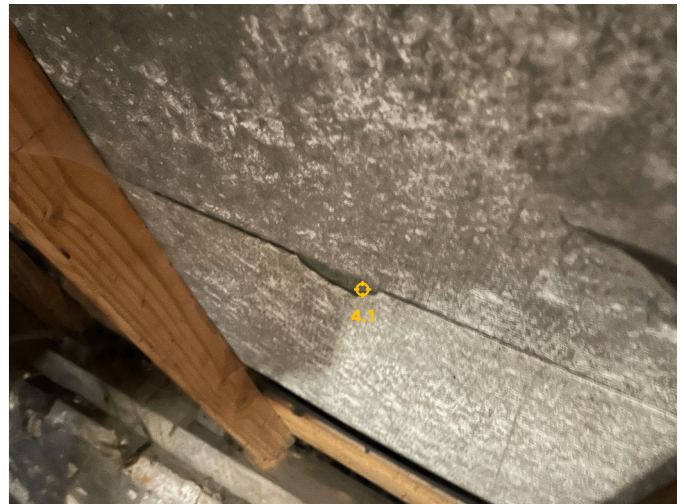
Het asbestmateriaal valt onder de mijlpaal van 2040.

bij het renoveren dak

| Eindbeoordeling materiaalrisico | Zeer laag materiaalrisico en/of zeer lage kans op vezelvrijgave |
| Opmerking | ziet er in hele staat uit |

| Toestand van het materiaal | Onbeschadigd, niet verweerd |

| # | Type | Referentie | Resultaat |
|---|---|---|---|
| 4.1 | Puntmonster | onderdak bovendak | Chrysotiel |

- Zorg voor een veilig beheer. Vermijd het beschadigen van het asbestmateriaal. Controleer de toestand jaarlijks op wijzigingen.

- Eenvoudige handelingen: mag via doe-het-zelf of door werknemer(s) met opleidingsattest eenvoudige handelingen niet afgedekt met isolatie of andere, gemakkelijk te verwijderen

deze moet verwijderd worden indien het dak zou geïsoleerd worden

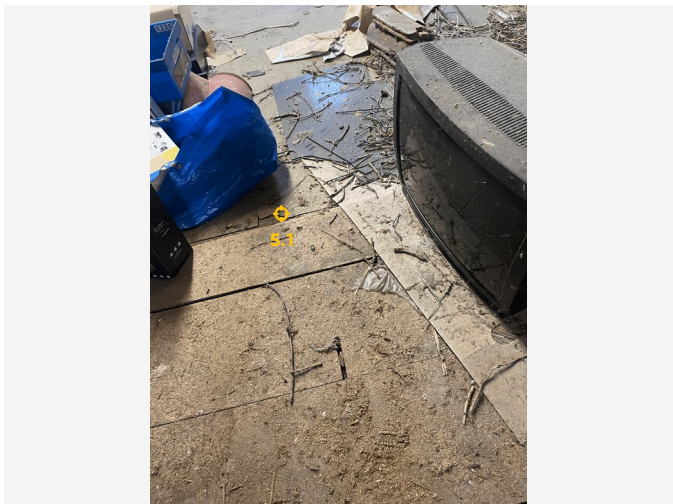
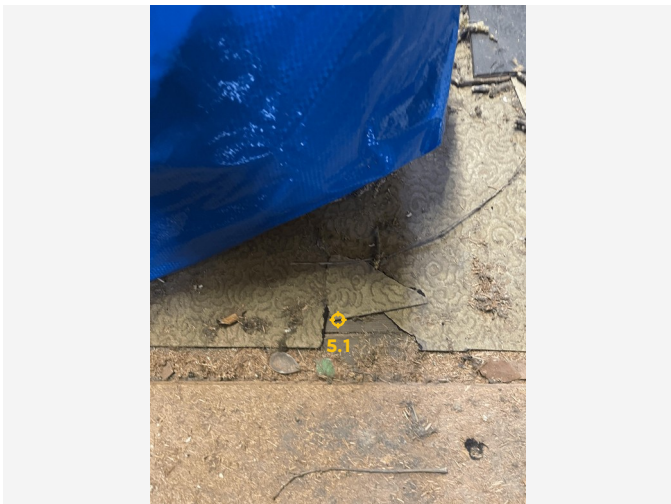
# Fiche 5: vinylop gedeelte zolder

Geen asbest

| # | Type | Referentie | Resultaat |
|---|---|---|---|
| 5.1 | Puntmonster | vloerbedekking | Geen asbest |

| Opmerking | vloerbedekking in een soort hars of zelfs betume |

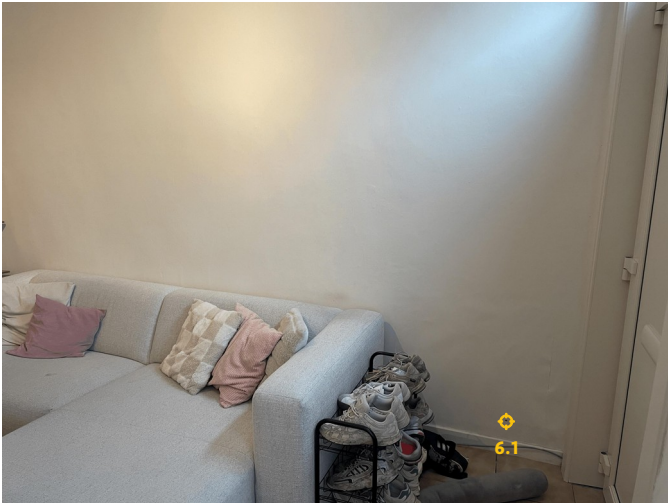
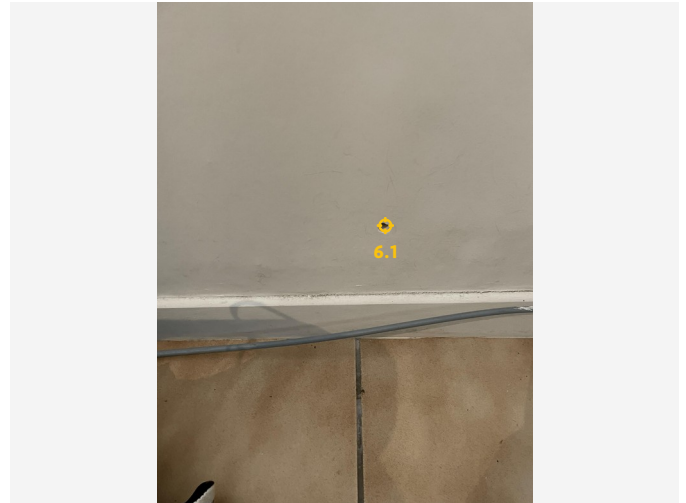
## Fiche 6: mengstaal pleister gelijkvloers

Geen asbest

| # | Type | Referentie | Resultaat |
|---|---|---|---|
| 6.1 | Mengmonster | pleister | Geen asbest |

| Opmerking | ervzijn ook veel gyprocplaten op de pleister megerekend |

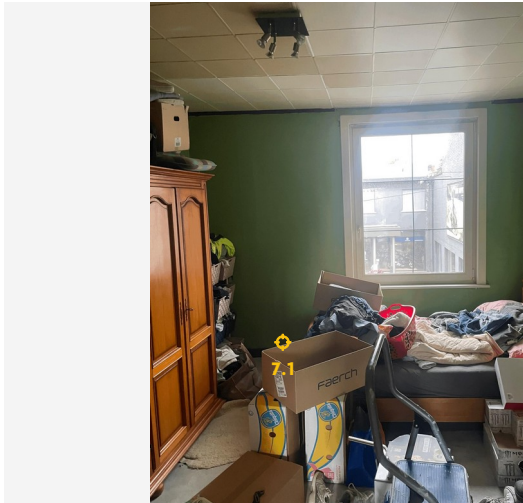
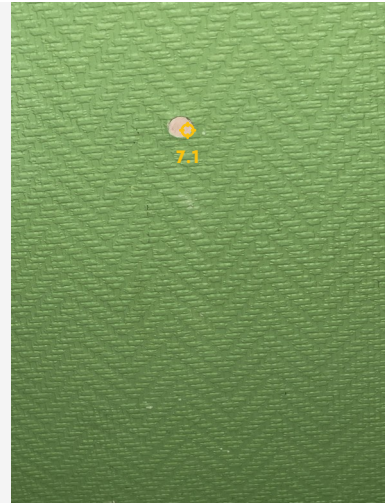
## Fiche 7: muren eerste verdiep

Geen asbest

| # | Type | Referentie | Resultaat |
|---|---|---|---|
| 7.1 | Mengmonster | pleister eerste verdiep | Geen asbest |

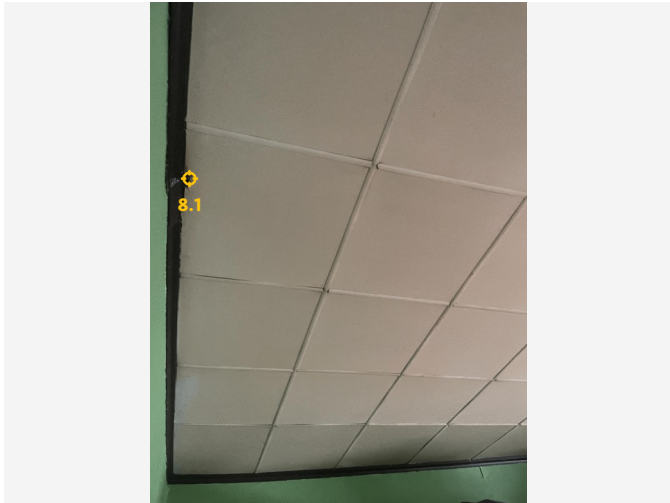
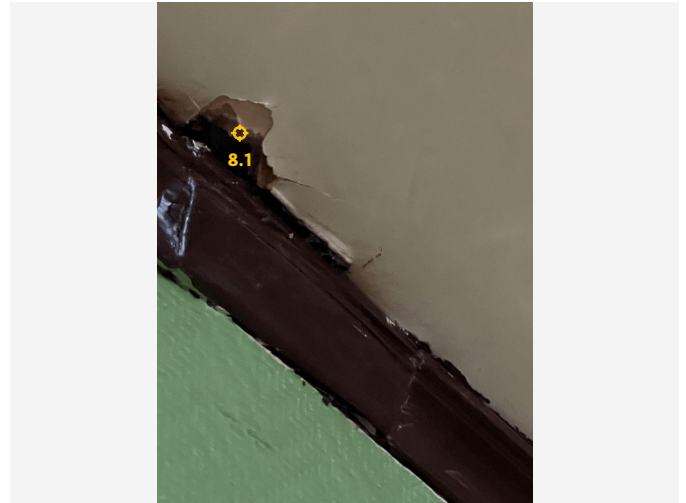
## Fiche 8: plafond eerste verdiep

Geen asbest

| # | Type | Referentie | Resultaat |
|---|---|---|---|
| 8.1 | Puntmonster | platen plafond | Geen asbest |
