# Asbestinventarisatetest

Vleminckveld 64/101, 2000 Antwerpen

Attestnummer : 20251110-000143.001

Uitgegeven op : 10.11.2025

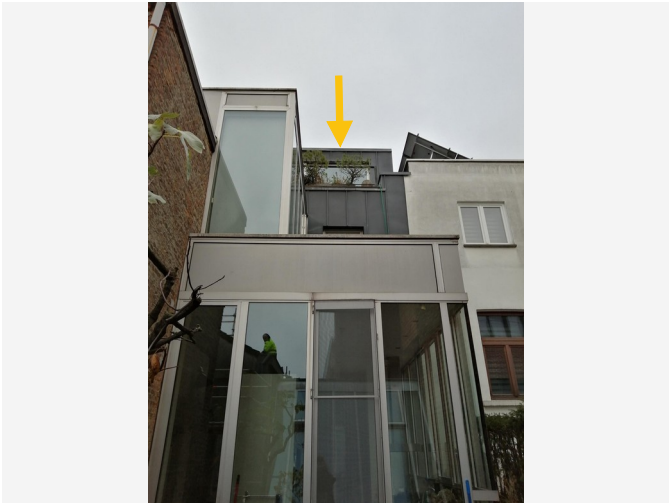
*Situeringsfoto*

**Reden:** Het te onderzoeken materiaal situeert zich hoger dan 3,50 m te rekenen vanaf een veilige ondergrond

**Uitleg van de asbestdeskundige:** dak onbereikbaar

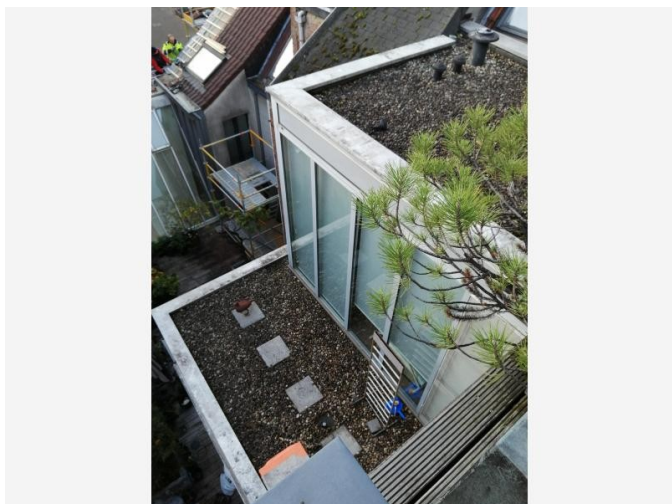
Situeringsfoto

**Bouwjaar:** 2001

*Constructies gebouwd vanaf 2001 moeten niet onderzocht worden*

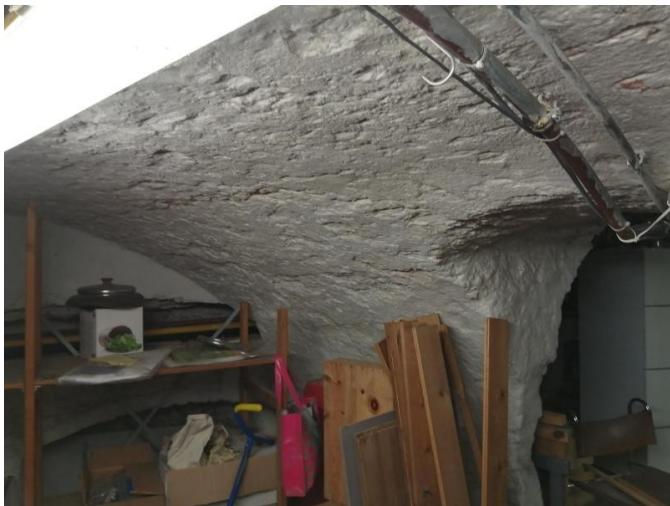
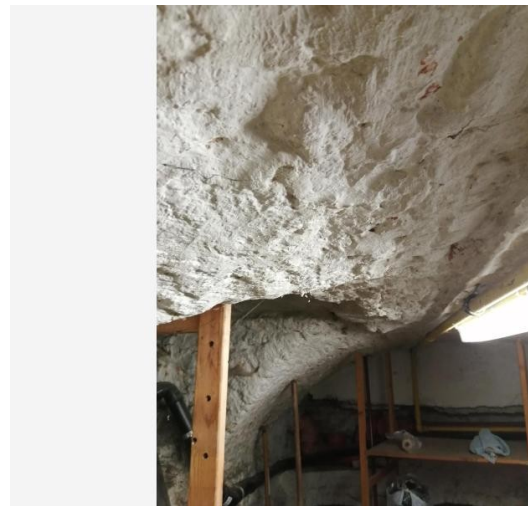
wanden in baksteen, plafond in baksteen tongewelf.

| Basis voor advies | De asbestdeskundige beoordeelt het materiaal als niet-asbestverdacht. |

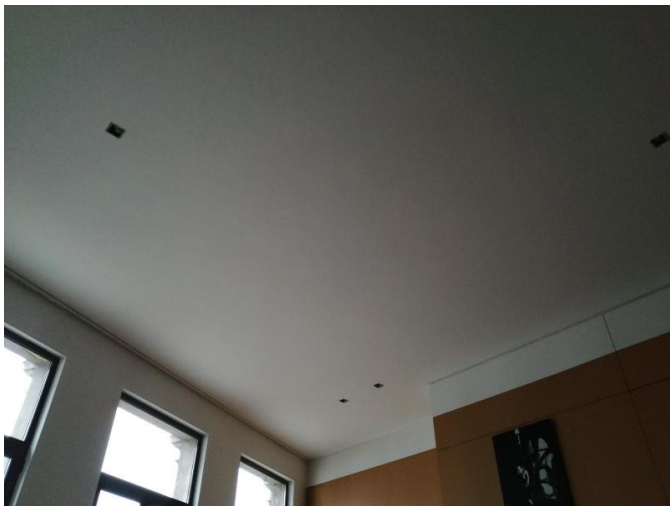
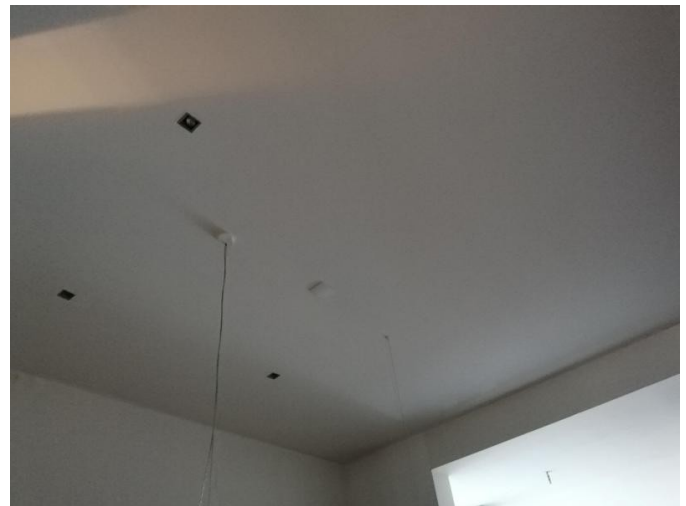
plafonds afgewerkt in gipskarton (Gyproc).

Voorbehoud wordt gemaakt voor eventueel achterliggende oude lagen.

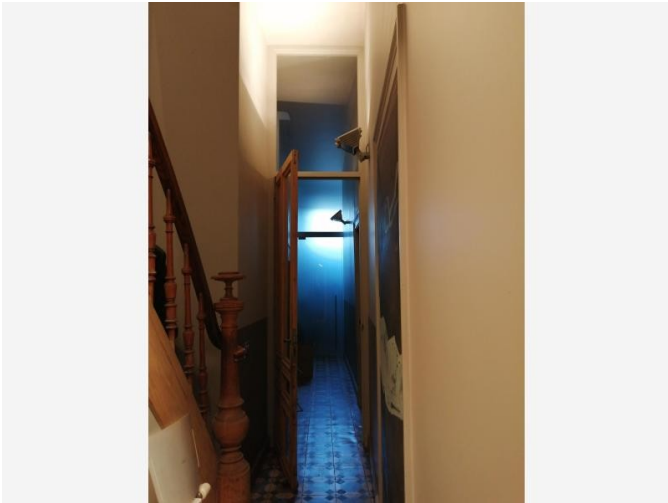
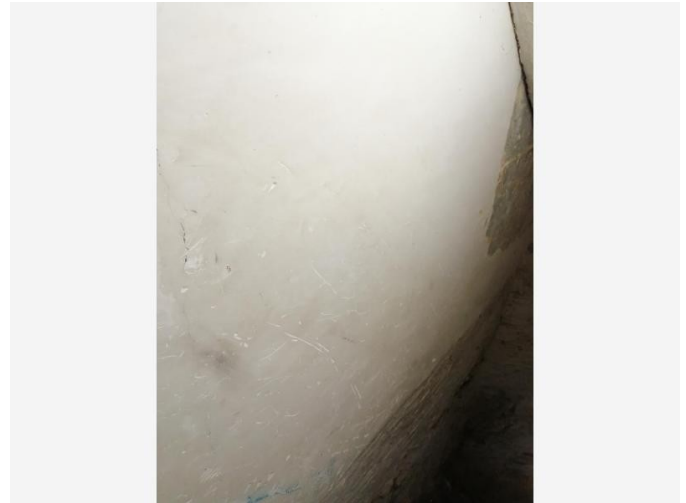
## Fiche 6: gips wanden

Geen asbest

| # | Type | Referentie | Resultaat |
|---|---|---|---|
| 6.1 | Mengmonster | 6020302878 Gips wand | Geen asbest |

| Opmerking | overige wanden bepleistering > 2001 (zie bewijsdocument) |

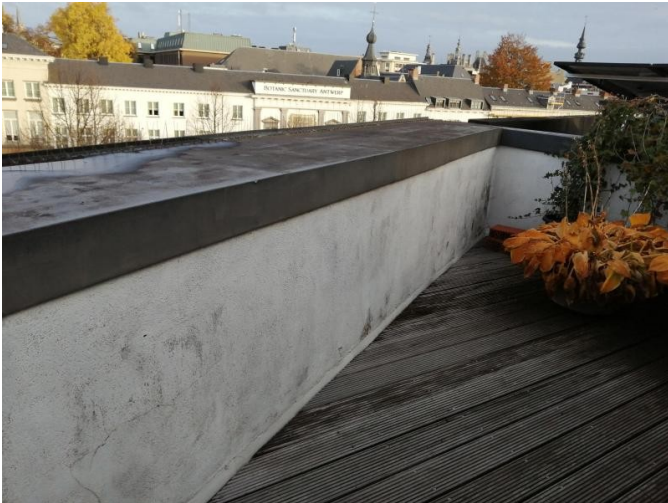
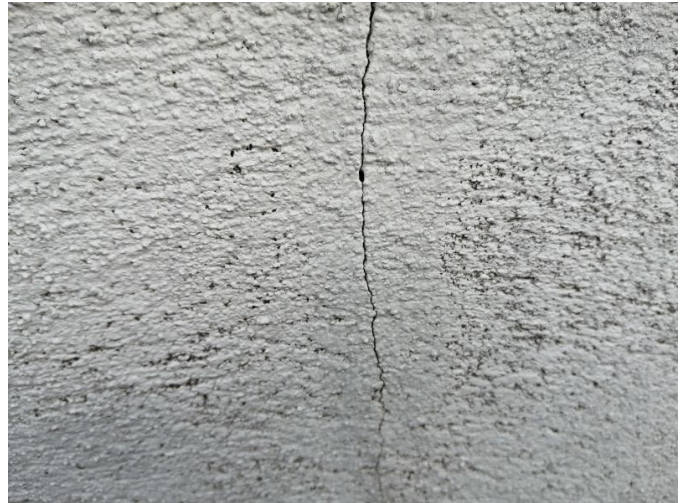
## Fiche 7: cementbezetting

Geen asbest

| # | Type | Referentie | Resultaat |
|---|---|---|---|
| 7.1 | Mengmonster | 6020302870 Cementbezetting | Geen asbest |

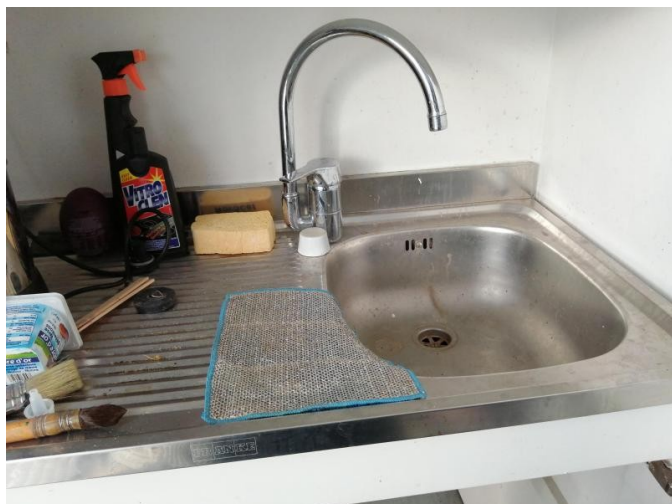
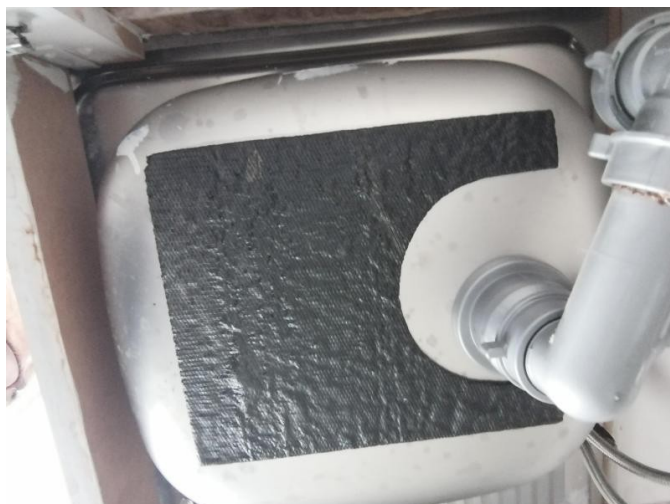
## Fiche 8: anti-bonsplaat spoeltafel

Geen asbest

| # | Type | Referentie | Resultaat |
|---|---|---|---|
| 8.1 | Puntmonster | 6020302877 Anti-bonsplaat | Geen asbest |

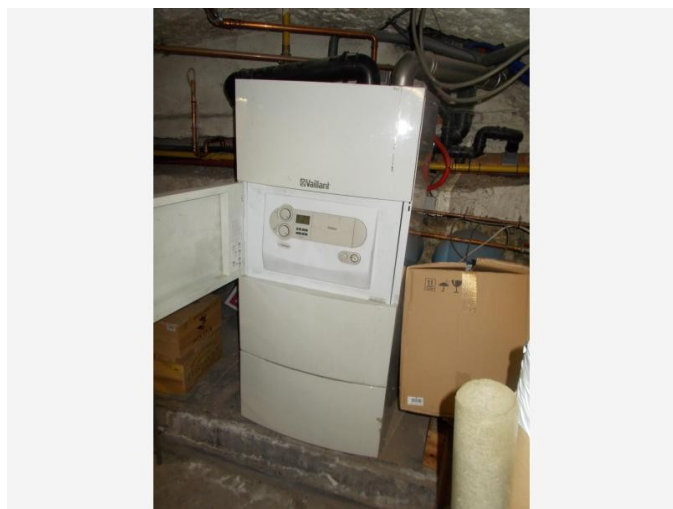
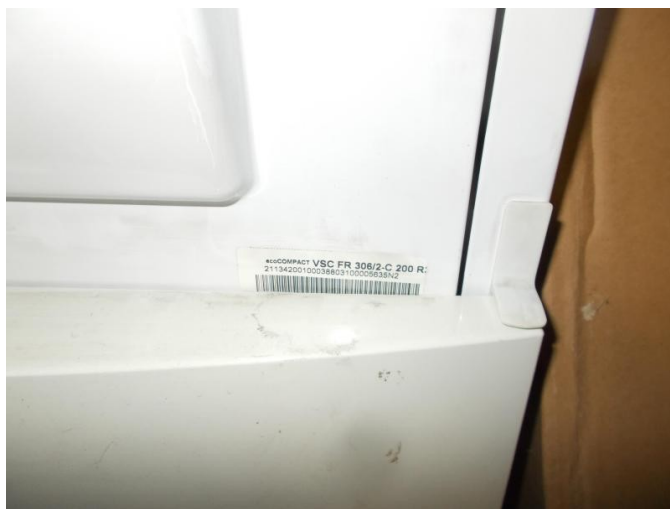
### Fiche 9: CV ketel & pakkingen

| Beschrijving | Notitie | Terug te vinden op plannen |
|---|---|---|
| Fiche 9: CV ketel & pakkingen | bouwjaar 2013 | - |

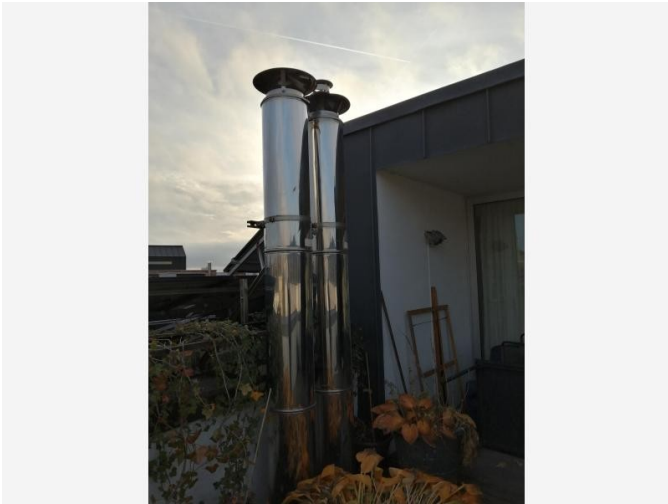
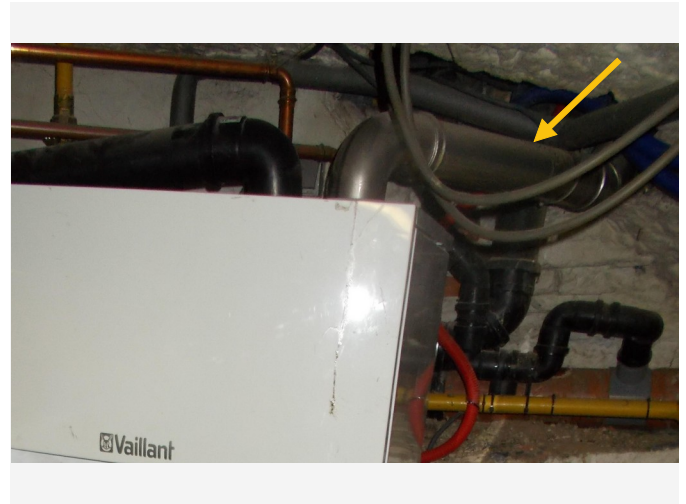
## Fiche 10: rookgaskanalen

| Beschrijving | Notitie | Terug te vinden op plannen |
|---|---|---|
| Fiche 10: rookgaskanalen | rookgaskanaal uitgevoerd in dubbelwandige inox-buis op gelijkvloers (buiten locatie, slechts ter info) & bovendaks, Geïntubeerd op verdiepingen. | Plan 1.2: grondplan verd. 1<br>Plan 1.3: grondplan verd. 2<br>Plan 1.4: grondplan verd. 3 |

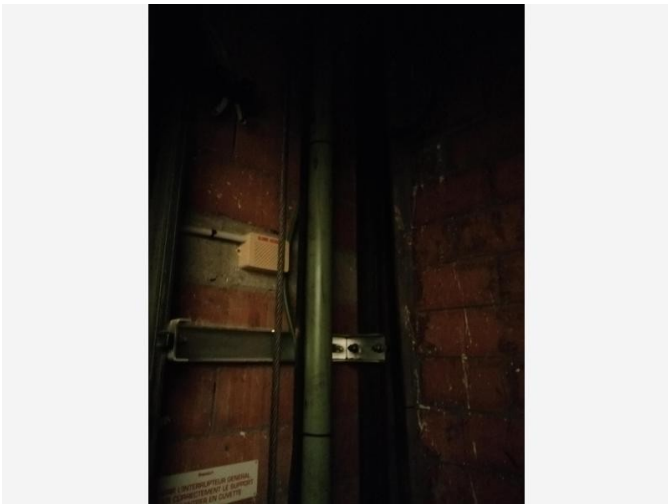
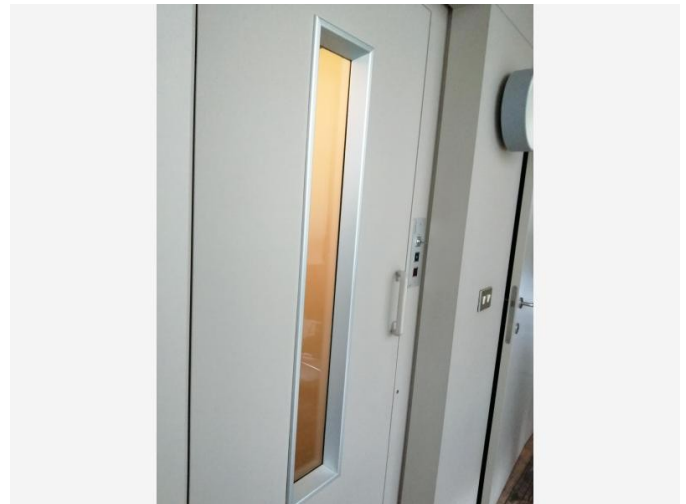
## Fiche 11: lift

| Beschrijving | Notitie | Terug te vinden op plannen |
|---|---|---|
| Fiche 11: lift | constructie in uitgesloten gebouwdeel >2001 | Plan 1.2: grondplan verd. 1<br>Plan 1.3: grondplan verd. 2<br>Plan 1.9: snede DD<br>Plan 1.11: grondplan gelijkvloers |

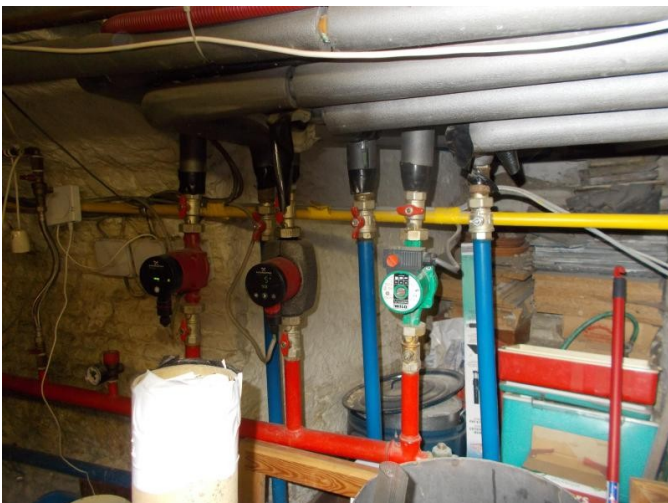
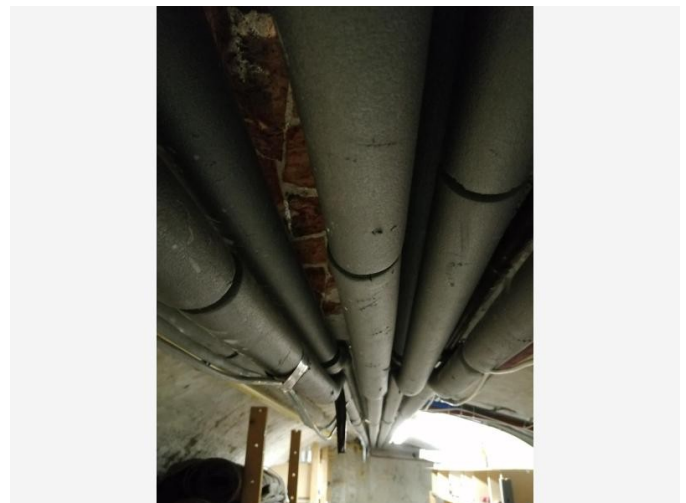
## Fiche 12: isolatie CV-buizen

| Beschrijving | Notitie | Terug te vinden op plannen |
|---|---|---|
| Fiche 12: isolatie CV-buizen | isolatie cv-buizen in polyethyleen | - |

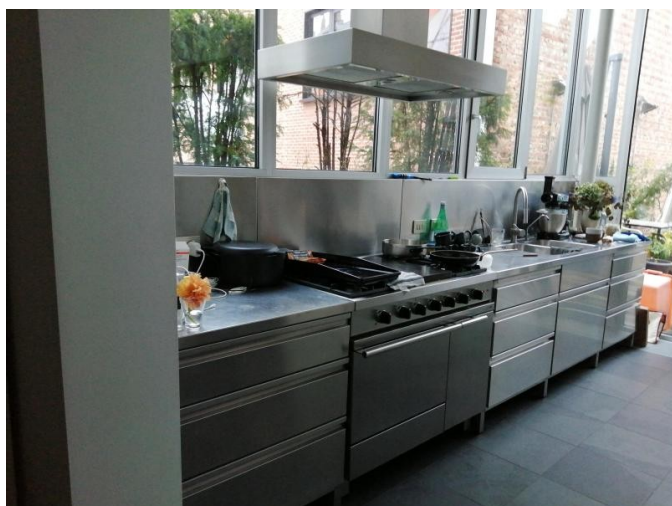
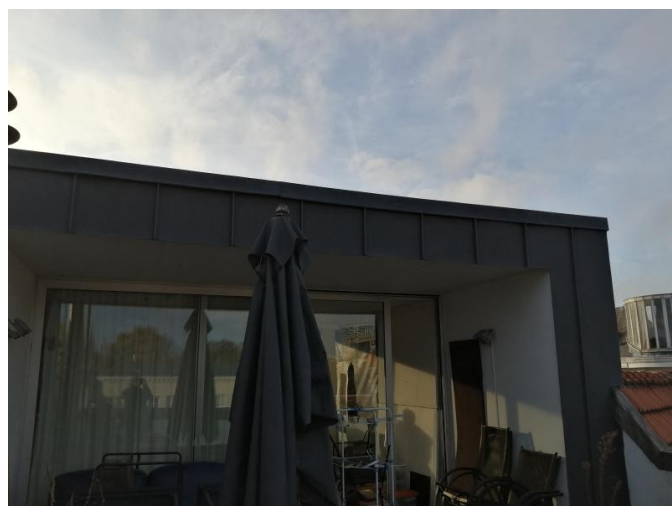
### Fiche 14: mastiek buitenschrijnwerk

| Beschrijving | Notitie | Terug te vinden op plannen |
|---|---|---|
| Fiche 14: mastiek buitenschrijnwerk | alle toepassingen met siliconen | - |
