# Asbestinventarisatattest

Voetballersstraat 1/1, 2850 Boom

Attestnummer : 20251114-000173.000

Uitgegeven op : 14.11.2025

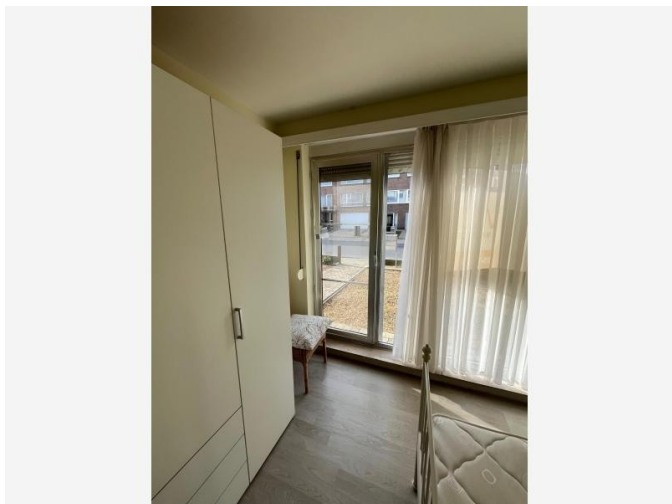
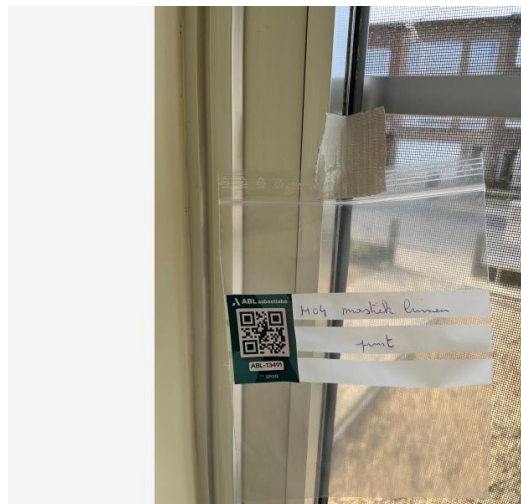
Het asbestmateriaal valt onder de mijlpaal van 2040.

| Eindbeoordeling materiaalisico | Laag materiaalisico en/of verlaagde kans op vezelvrijgave |

| Gebondenheid | Categorie 1: hechtgebonden in oorsprong |
| Asbestsoort (vezeltype) | Alleen chrysotiel |
| Asbestconcentratie | Laag (< 50%) |
| Afschermingsgraad van het gehele materiaal | Geheel of deels (ook) vrij aan de binnenlucht |
| Toestand van het materiaal | Licht beschadigd, licht verweerd. Intact calciumsilicaatmateriaal of categorie III 'gebondenheid' |

| # | Type | Referentie | Resultaat |
|---|---|---|---|
| 1.1 | Puntmonster | M04 | Chrysotiel |

| Beschrijving | Mastiek/kit tussen glas en profiel - Binnen |

- Zorg voor een veilig beheer. Vermijd het beschadigen van het asbestmateriaal. Controleer de toestand jaarlijks op wijzigingen.

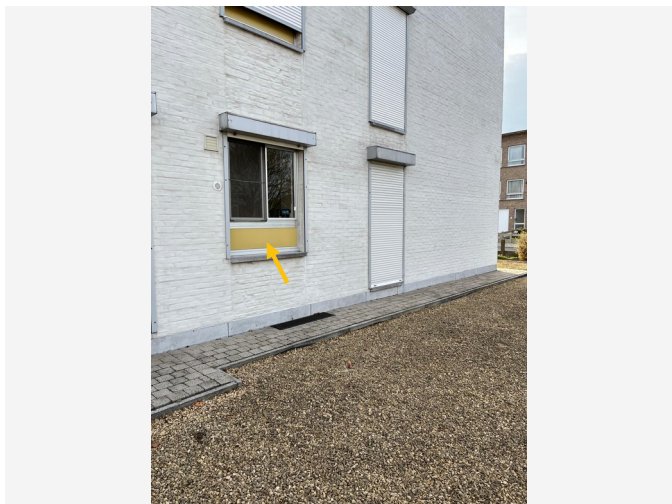
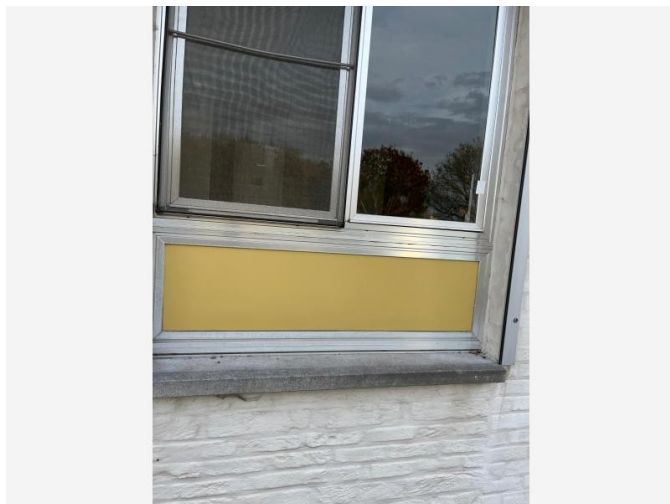
Het asbestmateriaal valt onder de mijlpaal van 2040.

| Eindbeoordeling materiaalrisico | Laag materiaalrisico en/of verlaagde kans op vezelvrijgave |

| Asbestsoort (vezeltype) | Crocidoliet aanwezig |
| Toestand van het materiaal | Onbeschadigd, niet verweerd |

| Beschrijving | Asbestcementplaat in schrijnwerk |
| Asbestmateriaal | Plaat, paneel, tablet - Geëmailleerd, type Glasal |
| Identificatiemethode | <p>De asbestdeskundige beoordeelt het materiaal als asbestverdacht en dus asbesthoudend, en dit zonder monstername.</p> <p>Motivatie: De monstername brengt andere schade aan dan schade die inherent is aan de monstername.</p> |

- Zorg voor een veilig beheer. Vermijd het beschadigen van het asbestmateriaal. Controleer de toestand jaarlijks op wijzigingen.
- Voer bijkomende staalname(s) uit.

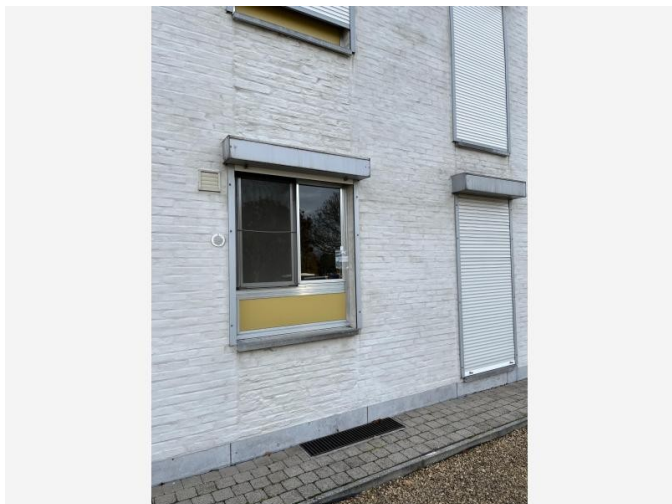
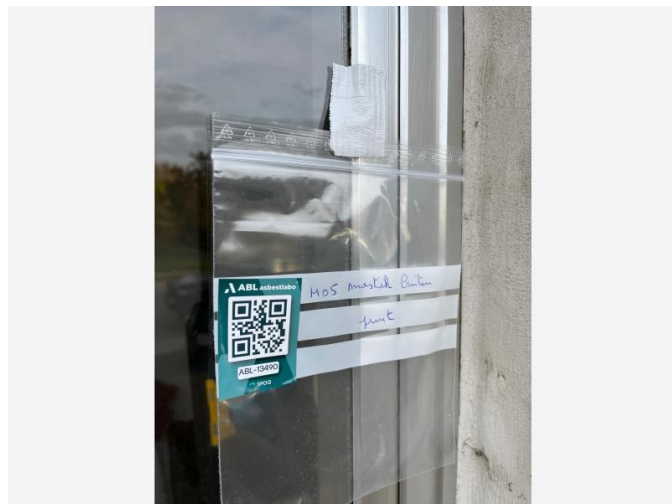
Het asbestmateriaal valt onder de mijlpaal van 2040.

| Eindbeoordeling materiaalisico | Laag materiaalisico en/of verlaagde kans op vezelvrijgave |

| Asbestsoort (vezeltype) | Alleen chrysotiel |
| Afschermingsgraad van het gehele materiaal | Geheel of deels vrij aan de buitenlucht |
| Toestand van het materiaal | Licht beschadigd, licht verweerd. Intact calciumsilicaatmateriaal of categorie III 'gebondenheid' |

| # | Type | Referentie | Resultaat |
|---|---|---|---|
| 3.1 | Puntmonster | M05 | Chrysotiel |

| Beschrijving | Mastiek/kit tussen glas en profiel - buiten |

- Zorg voor een veilig beheer. Vermijd het beschadigen van het asbestmateriaal. Controleer de toestand jaarlijks op wijzigingen.

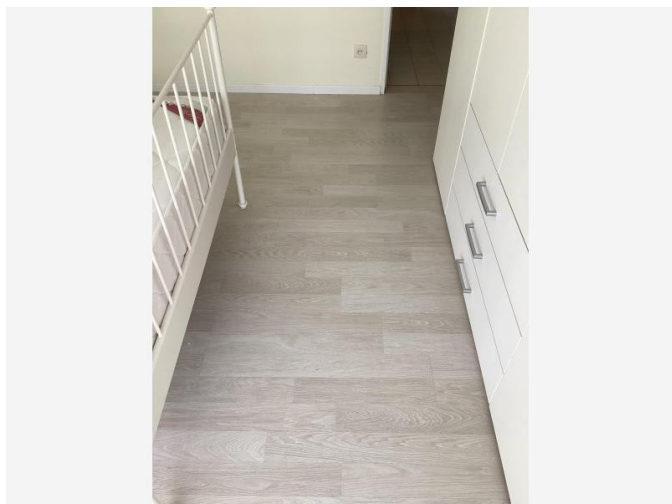
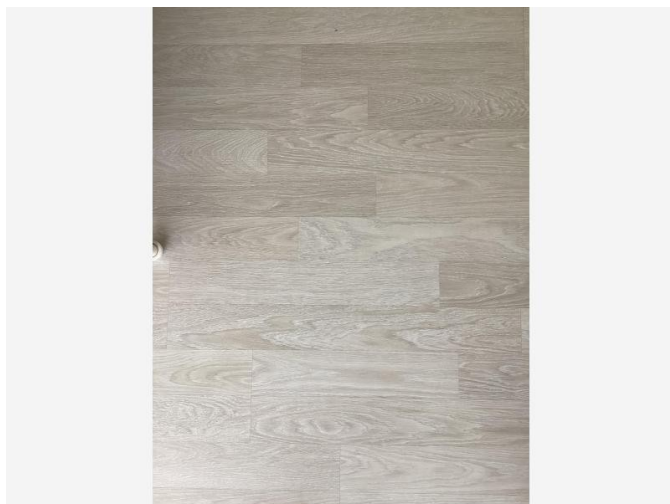
De aanwezige vloerbekleding is niet asbestverdacht. De onderliggende laag was echter niet inspecteerbaar zonder destructie tijdens de inspectie. Mogelijk is de onderliggende laag asbestverdacht.

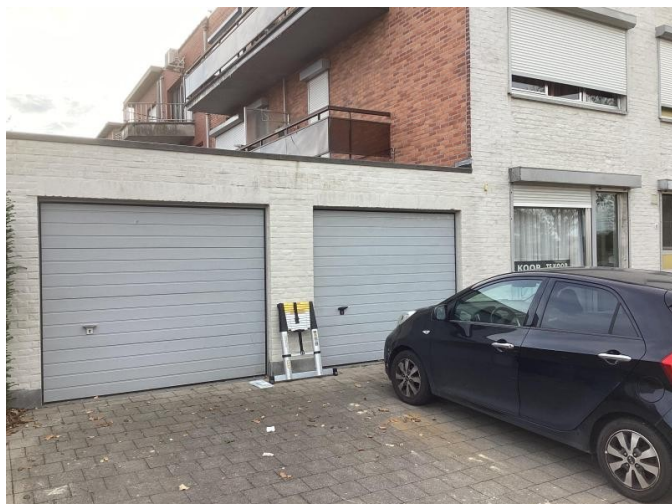
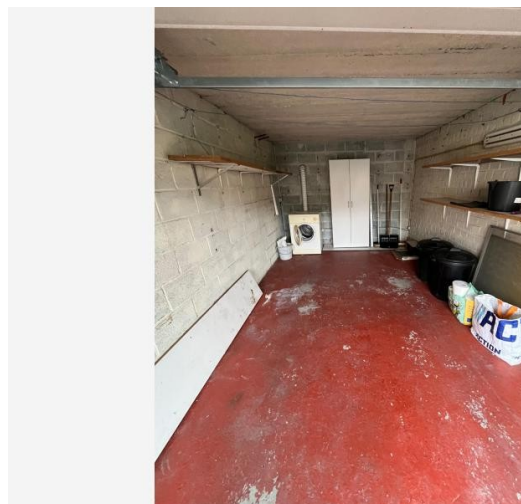
De garage is geïnspecteerd. Er zijn geen visueel waarneembare asbestverdachte materialen aangetroffen.

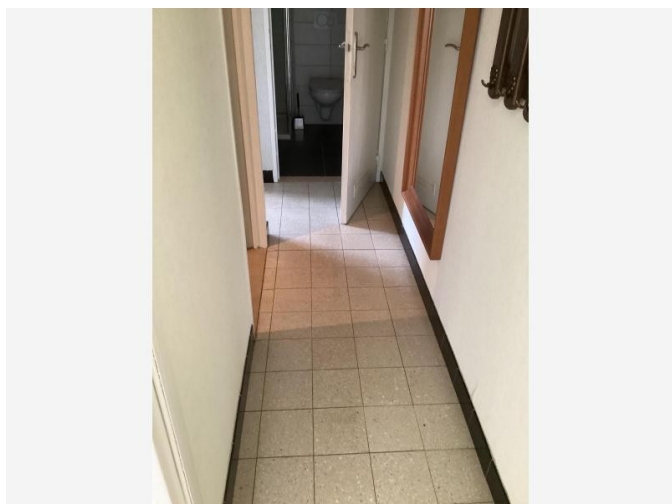
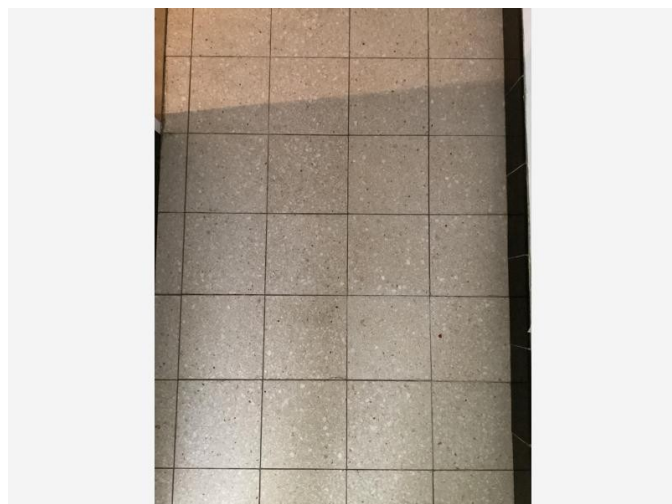
## Fiche 6: Tegellijm onder vloertegels en achter plinttegels

Op moment van de inspectie kon niet worden nagegaan of de tegellijm onder de vloertegels of achter de plinttegels asbestverdacht is. Bij renovatie of verwijdering van de tegels dient het materiaal te worden geanalyseerd voor de werken van start gaan.

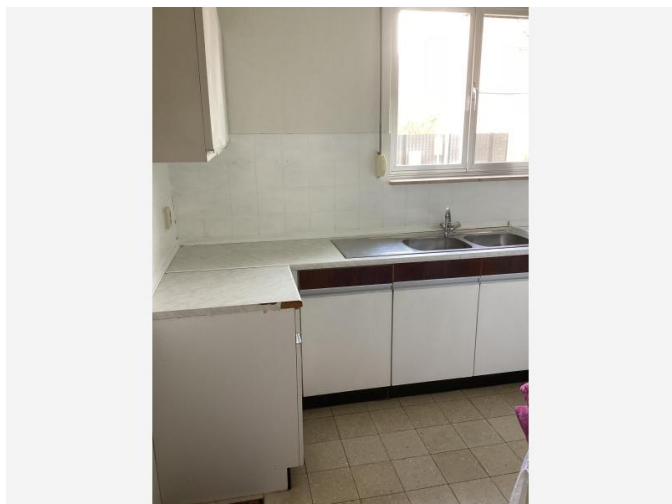
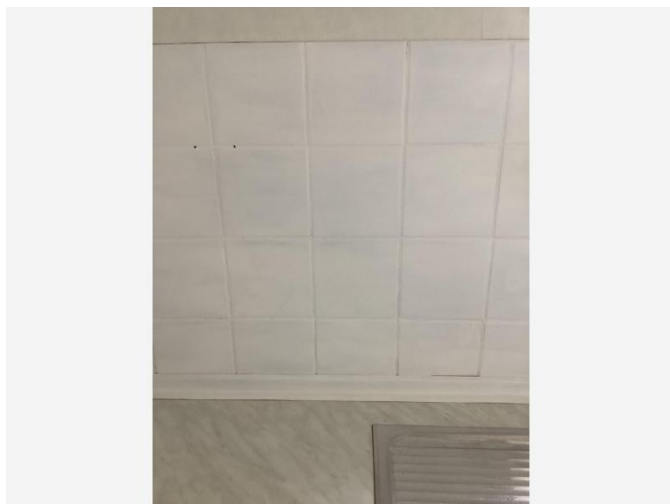
Op moment van de inspectie kon niet worden nagegaan of de tegellijm achter de muurtegels/plinten asbestverdacht is. Bij renovatie of verwijdering van de tegels dient het materiaal te worden geanalyseerd voor de werken van start gaan.

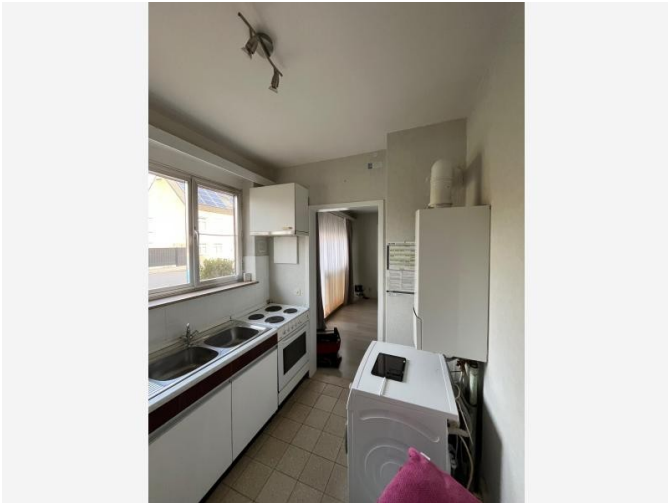
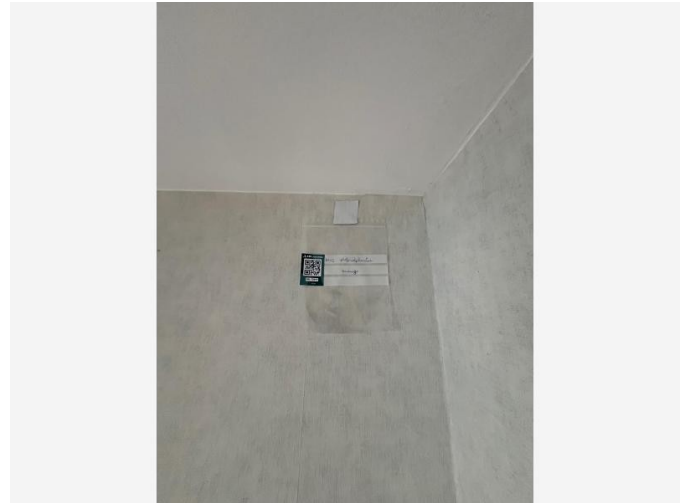
## Fiche 8: Pleisterwerk plafonds

Geen asbest

| # | Type | Referentie | Resultaat |
|---|---|---|---|
| 8.1 | Mengmonster | M02 | Geen asbest |

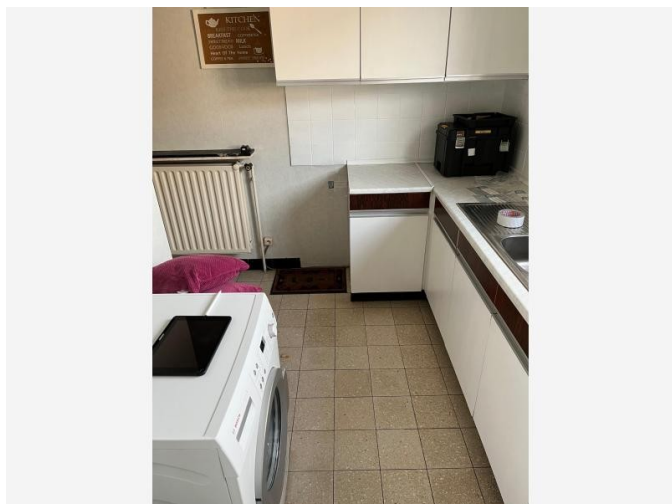
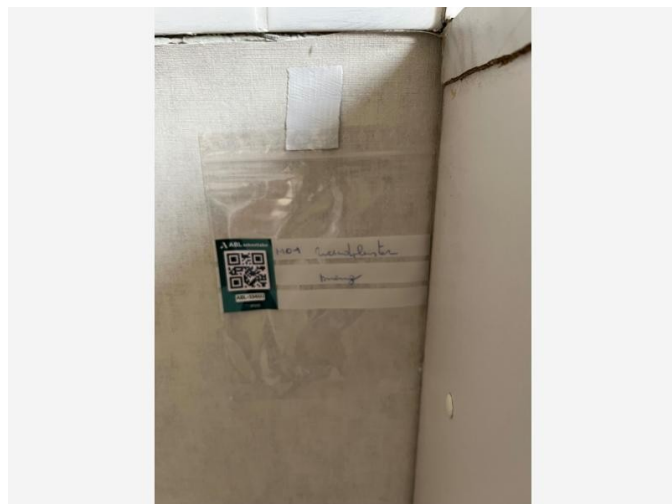
## Fiche 9: Pleisterwerk wanden

Geen asbest

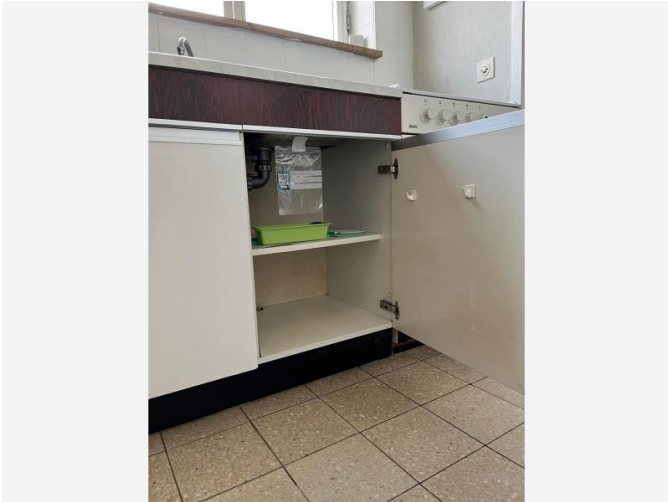
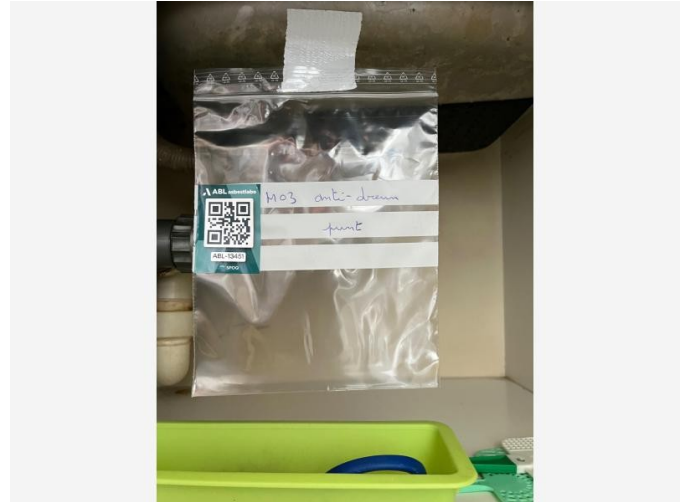
## Fiche 10: Ontdreuningsplaat/anti-dreunplaat onder spoelbak

Geen asbest

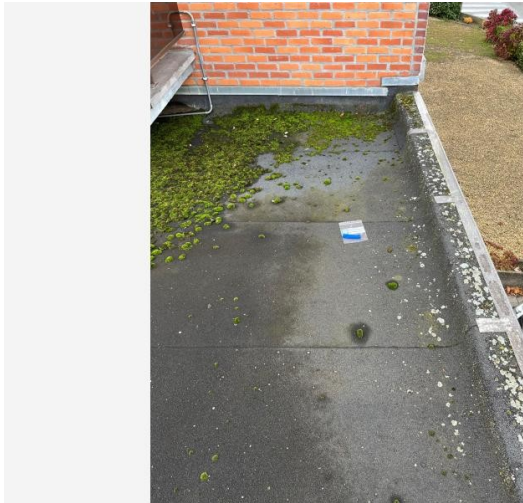
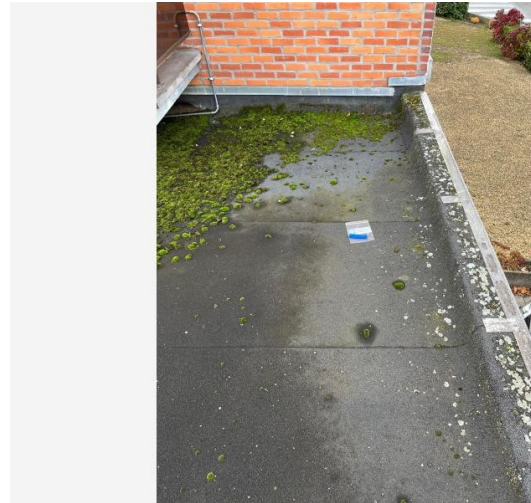
## Fiche 11: Dakbedekking - Roofing

Geen asbest

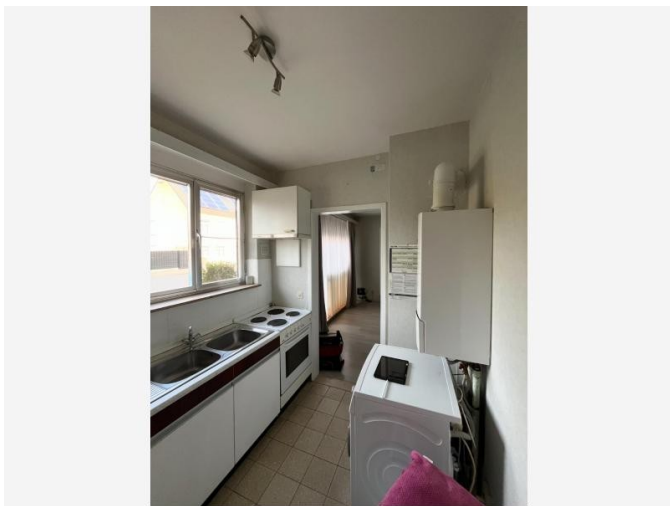
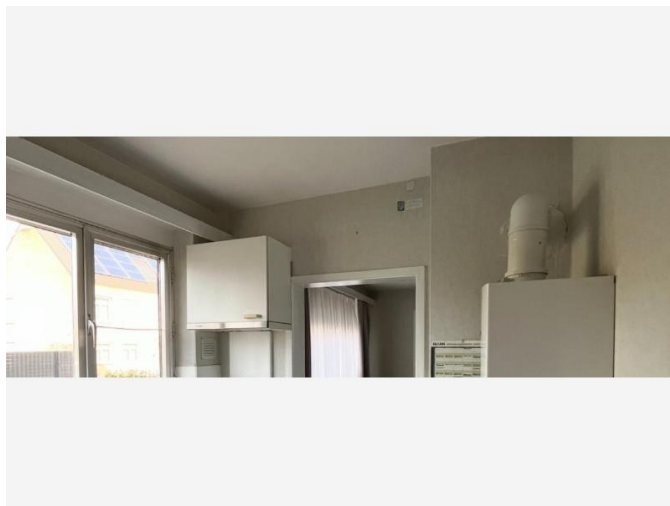
## Fiche 13: Rookgaskanalen - niet verdacht

| Beschrijving | Notitie | Terug te vinden op plannen |
|---|---|---|
| Fiche 13: Rookgaskanalen - niet verdacht | De materialen van rookgaskanalen zijn niet asbest verdacht. | - |
