# Asbestinventarisatetest

Pierstraat 168, 2630 Aartselaar

Attestnummer : **20251114-000158.000**

**Asbestveilig** (maar mogelijk niet asbestvrij)

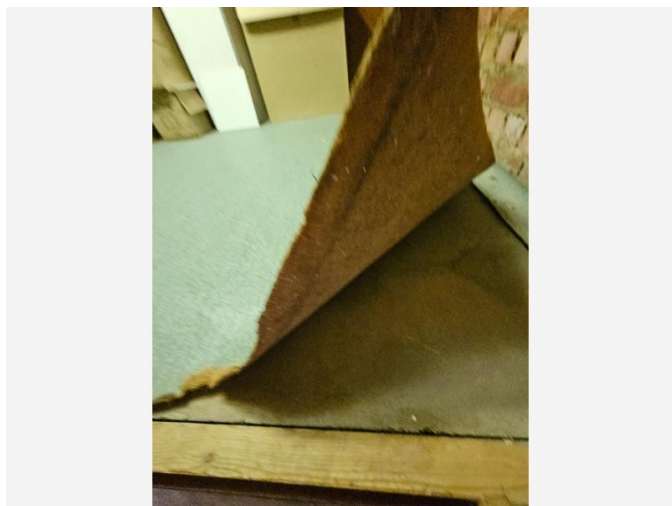
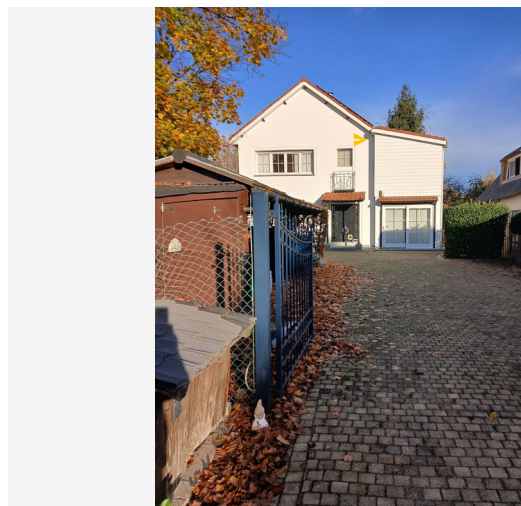
Volgens expertise kunnen we deze vinyl als niet asbest verdacht beschouwen (onderkant met jute/koord)

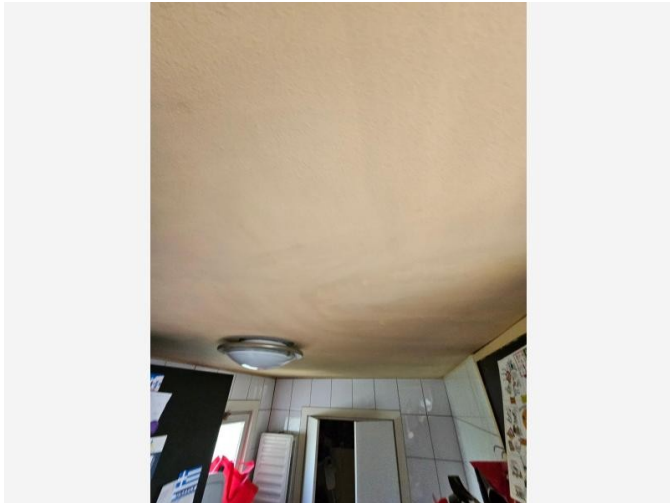
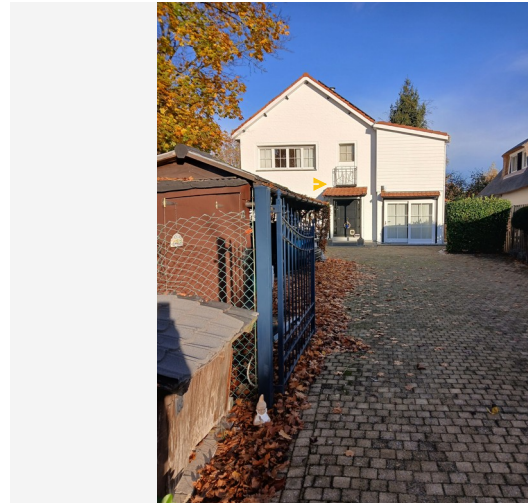
Er zijn plafonds afgewerkt in plaatmateriaal. Het is niet duidelijk of er pleisterwerk of verdacht materiaal aanwezig is achter deze valse plafonds, het is aangewezen om bijkomend onderzoek uit te voeren bij werken.

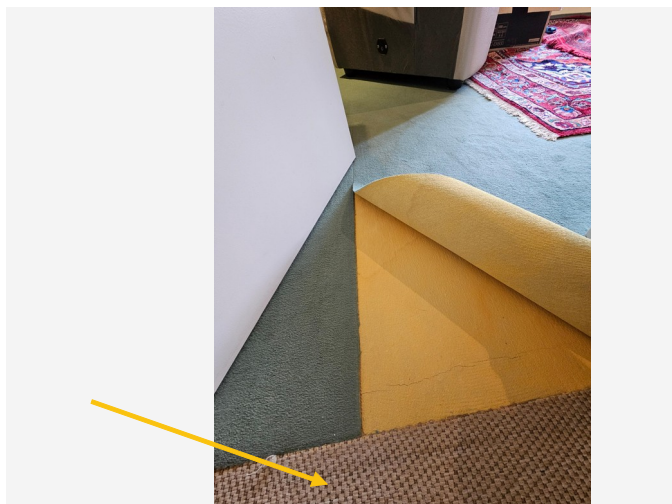
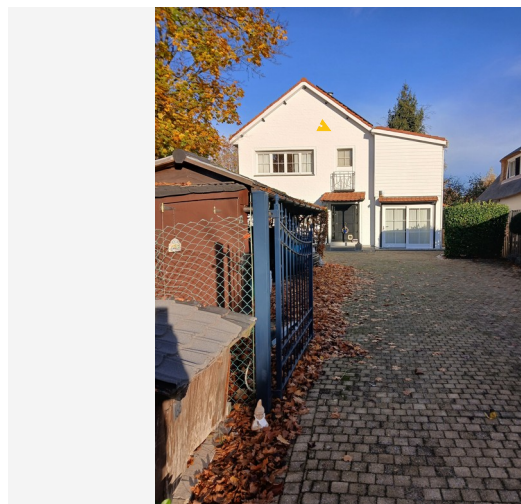
Op de verdieping is in alle ruimten excl. badkamer een tapis plein aanwezig, onderliggende lagen konden niet overall vastgesteld worden zonder destructieve handelingen. Voor verwijdering/renovatie aangewezen van een extra controle te laten uitvoeren op onderliggende lagen. Waar mogelijk werd de tapis plein opgehoften en werd niets verdachts vastgesteld.

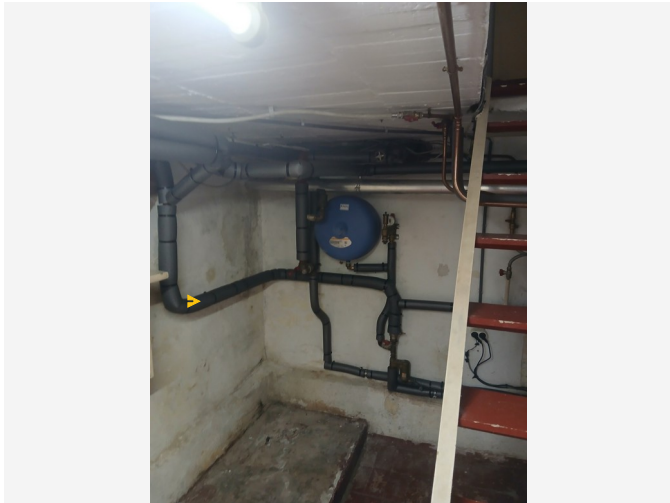
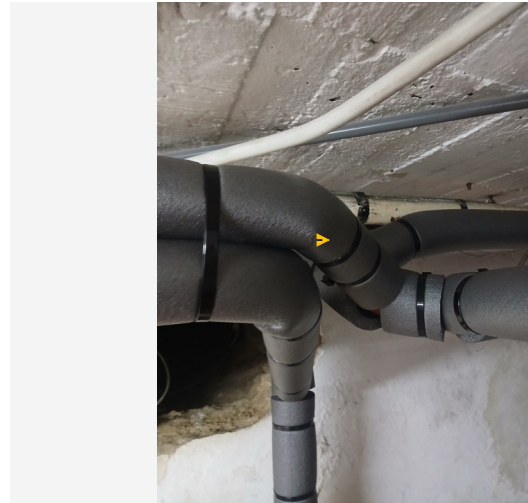
Er is geen asbestverdacht isolatiemateriaal aanwezig in de kelder.

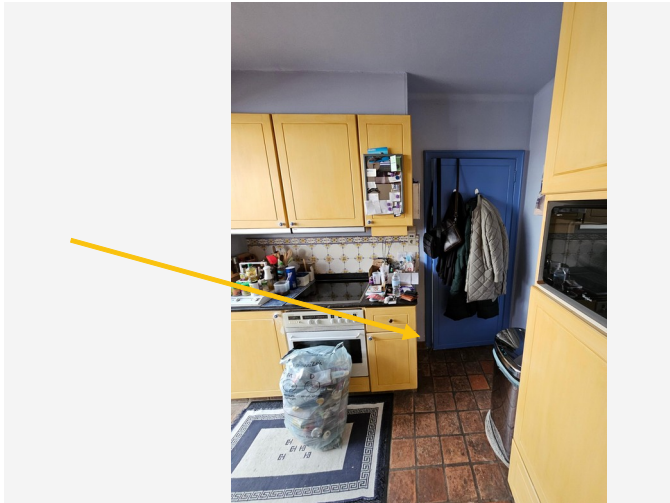
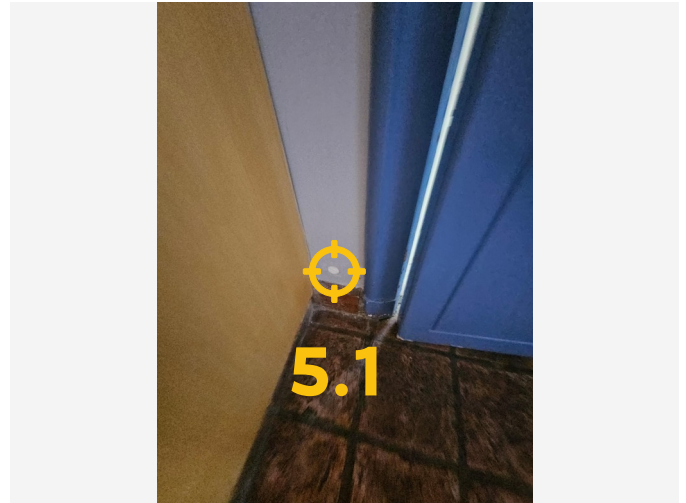
## Fiche 5: Muurpleister (staalname)

Geen asbest

| # | Type | Referentie | Resultaat |
|---|---|---|---|
| 5.1 | Mengmonster | 1 | Geen asbest |

| Opmerking | <p>Volgens het inspectieprotocol is een monstername van het pleisterwerk verplicht om dit te identificeren als niet-asbesthoudend.</p> <p>Locatie staalnames: individuele ruimte: Living / natte ruimte: keuken / stookplaats: Kelder/zolder niet bepleisterd / traphal: bovenaan de keldertrap</p> <p>De vermelde oppervlaktes en volumes betreffen een beredeneerde schatting. Er worden geen rechten verleend aan deze oppervlaktes/volumes. De dikte is een schatting die voorkomt uit de monsterplaatsen en is daarom niet altijd representatief.</p> <p>Er bevinden zich enkele valse wanden. Het is niet duidelijk of er pleisterwerk aanwezig is achter deze valse wanden, het is aangewezen om bijkomend onderzoek uit te voeren bij werken.</p> |

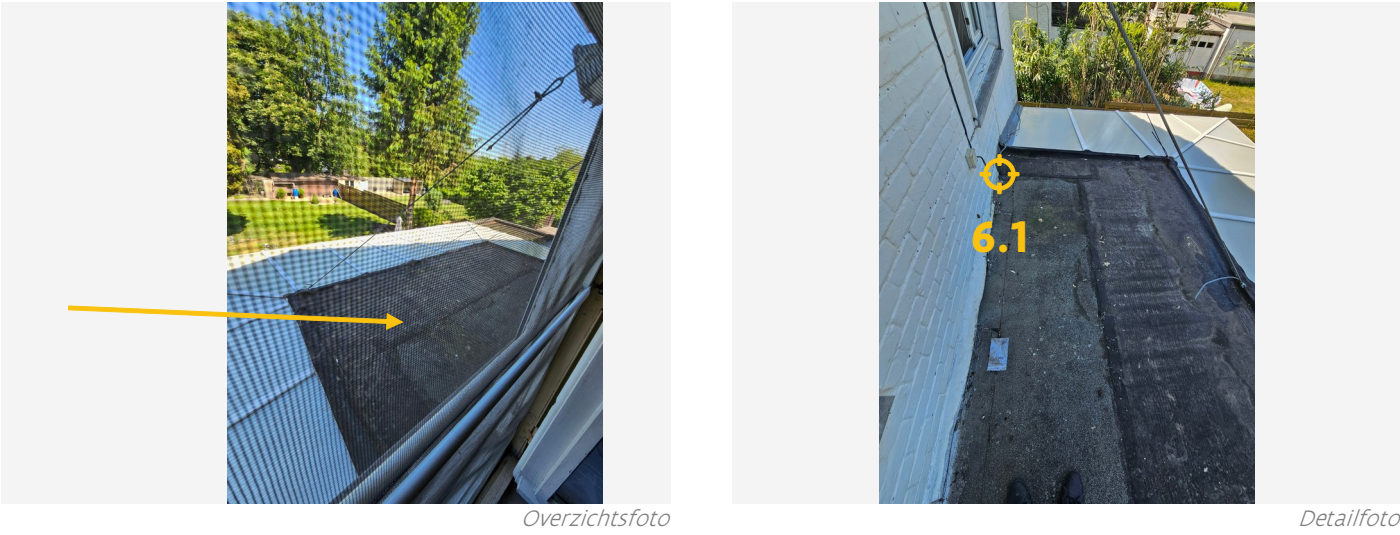
Geen asbest

| # | Type | Referentie | Resultaat |
|---|---|---|---|
| 6.1 | Puntmonster | 5 | Geen asbest |

| Opmerking | Er werd een staal genomen aan een overlappend stuk roofing waardoor de waterdichtheid van de dakbedekking niet in het gedrang komt. Het is niet duidelijk of er asbestverdachte onderlagen aanwezig zijn.. De vermelde oppervlaktes, diktes en volumes betreffen een beredeneerde schatting. Er worden geen rechten verleend aan deze oppervlaktes/diktes/volumes. |

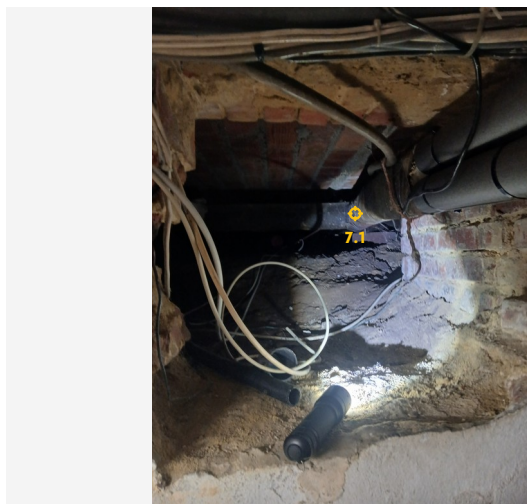
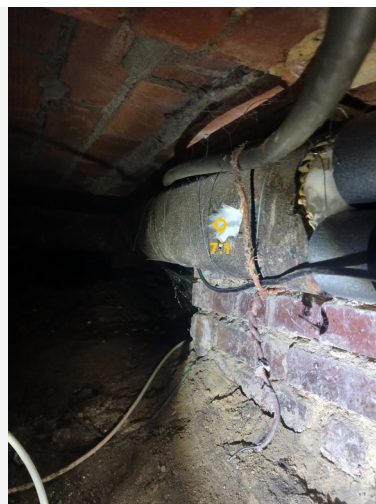
Geen asbest

| # | Type | Referentie | Resultaat |
|---|---|---|---|
| 7.1 | Mengmonster | 001 | Geen asbest |

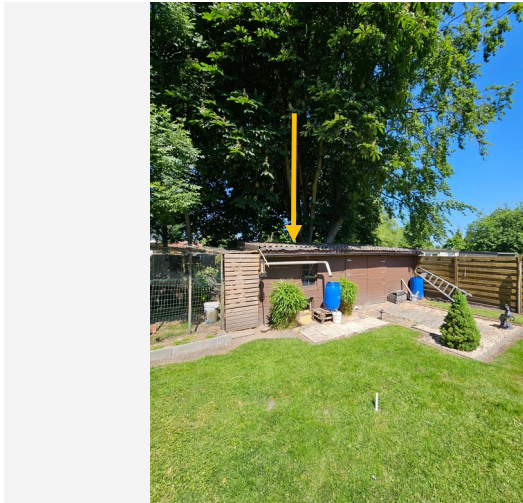
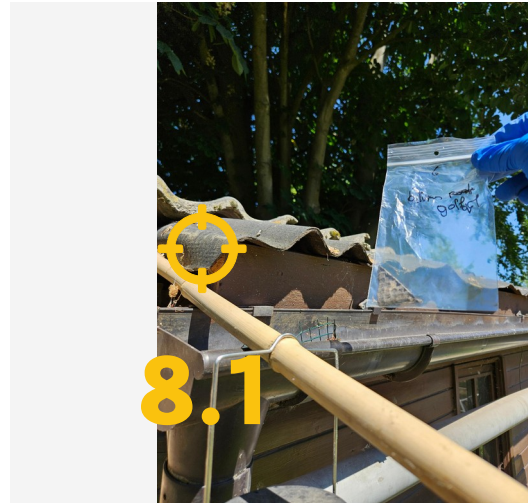
## Fiche 8: bitumen golfplaten (met staalname).

Geen asbest

| # | Type | Referentie | Resultaat |
|---|---|---|---|
| 8.1 | Puntmonster | 6 | Geen asbest |

| Opmerking | Er werd een staal genomen aan een overlappend stuk roofing waardoor de waterdichtheid van de dakbedekking niet in het gedrang komt. De vermelde oppervlaktes, diktes en volumes betreffen een beredeneerde schatting. Er worden geen rechten verleend aan deze oppervlaktes/diktes/volumes. |

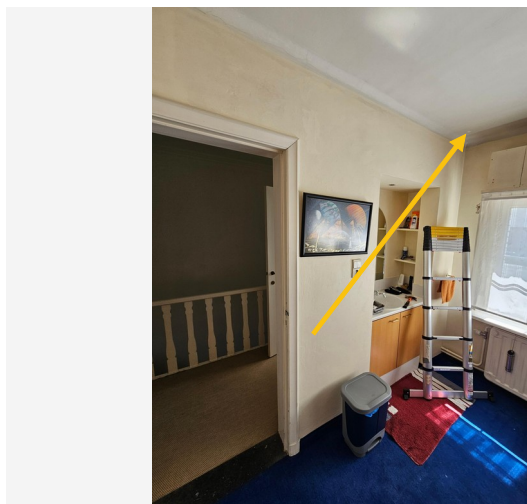
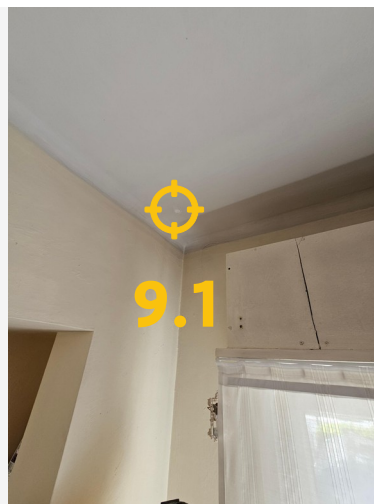
Geen asbest

| # | Type | Referentie | Resultaat |
|---|---|---|---|
| 9.1 | Mengmonster | 2 | Geen asbest |

| Opmerking | <p>Volgens het inspectieprotocol is een monstername van het pleisterwerk verplicht om dit te identificeren als niet-asbesthoudend.</p> <p>Locatie staalnames: individuele ruimte: slaapkamer vooraan op v1 / natte ruimte: keuken / stookplaats: kelder/zolder niet bepleisterd / traphal: traphal v1</p> <p>De vermelde oppervlaktes en volumes betreffen een beredeneerde schatting. Er worden geen rechten verleend aan deze oppervlaktes/volumes. De dikte is een schatting die voorkomt uit de monsterplaatsen en is daarom niet altijd representatief.</p> <p>Enkele plafonds zijn afgewerkt met valse plafonds in plaatmateriaal. Het is niet duidelijk of er pleisterwerk aanwezig is achter deze valse plafonds, het is aangewezen om bijkomend onderzoek uit te voeren bij werken.</p> |

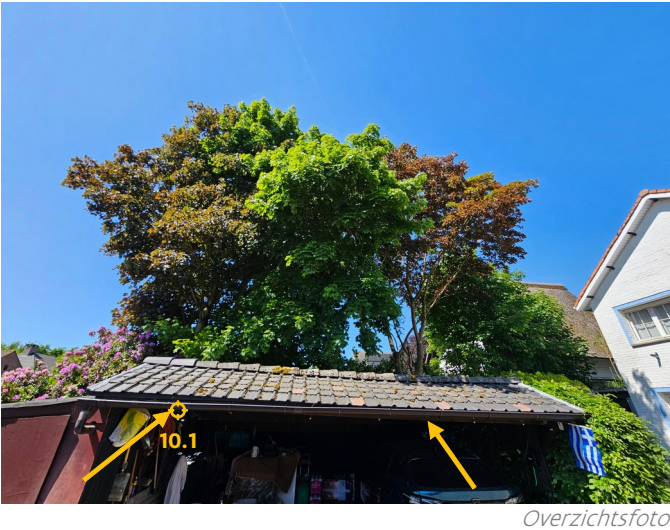
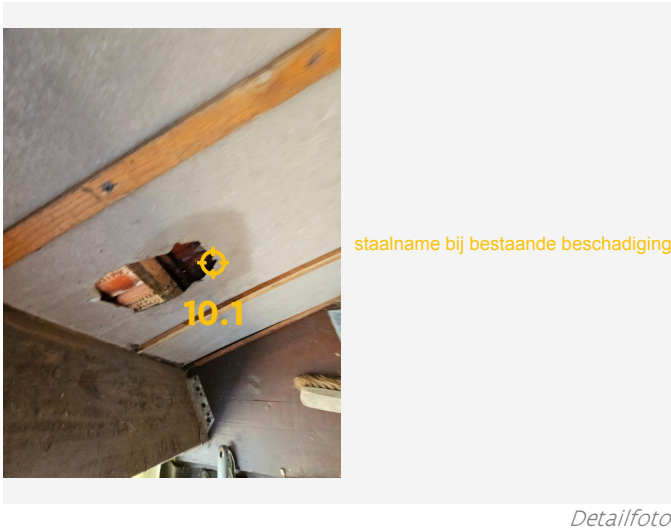
Geen asbest

| # | Type | Referentie | Resultaat |
|---|---|---|---|
| 10.1 | Puntmonster | 7 | Geen asbest |

| Opmerking | De vermelde oppervlaktes, diktes en volumes betreffen een beredeneerde schatting. Er worden geen rechten verleend aan deze oppervlaktes/diktes/volumes. |

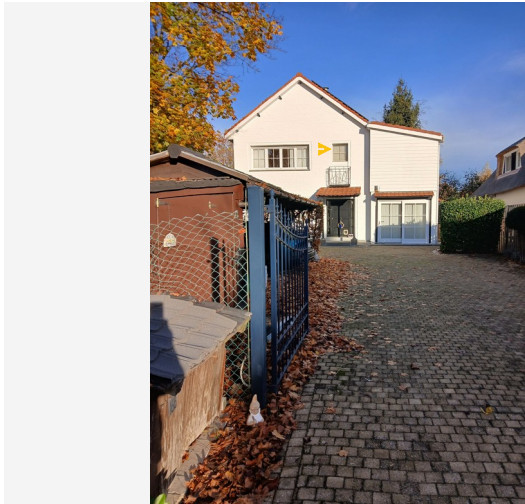
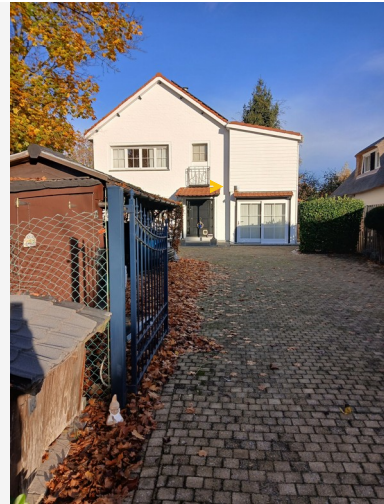
## Fiche 12: lift

| Beschrijving | Notitie | Terug te vinden op plannen |
|---|---|---|
| Fiche 12: lift | Er is geen lift aanwezig | - |

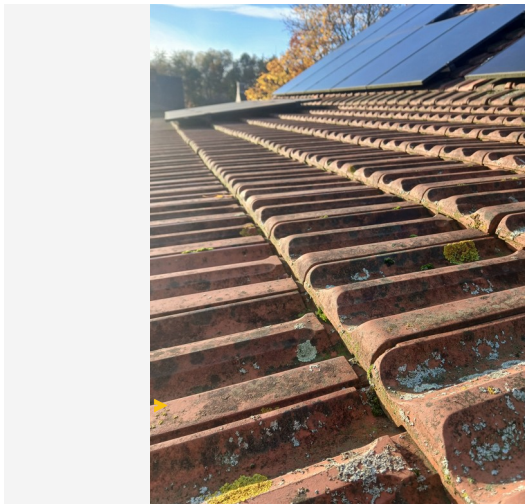
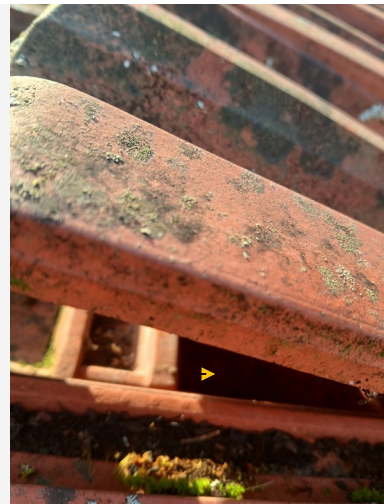
## Fiche 13: onderdak

| Beschrijving | Notitie | Terug te vinden op plannen |
|---|---|---|
| Fiche 13: onderdak | er is sinds 2005 een volledig vernieuwd onderdak | Plan 1.8: Woning plan |

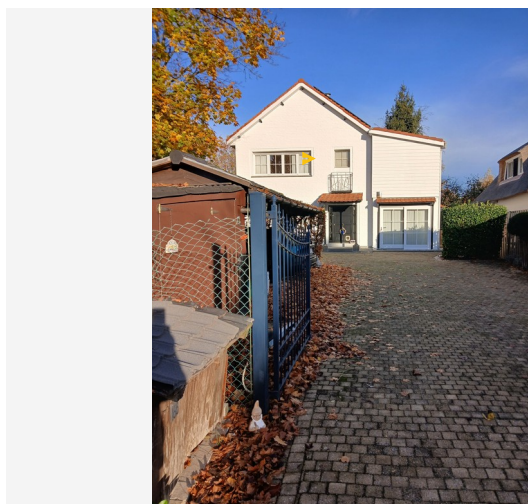
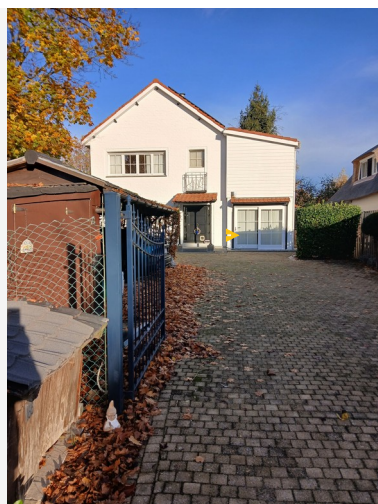
## Fiche 16: kit

| Beschrijving | Notitie | Terug te vinden op plannen |
|---|---|---|
| Fiche 16: kit | Er zijn geen harde kitten aanwezig. | Plan 1.8: Woning plan |

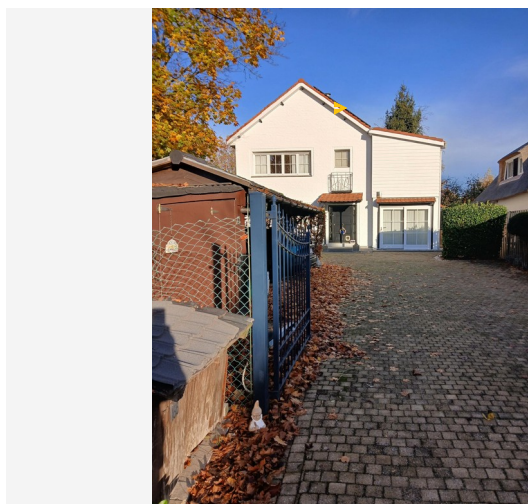
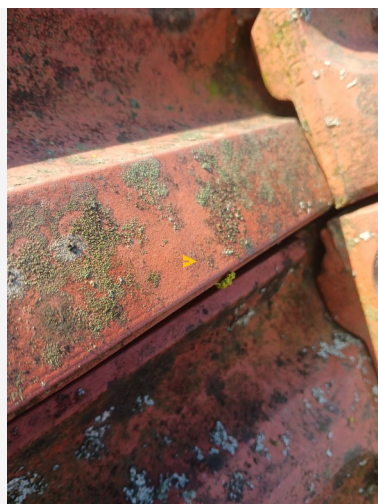
## Fiche 17: dakpannen

| Beschrijving | Notitie | Terug te vinden op plannen |
|---|---|---|
| Fiche 17: dakpannen | dakbedekking bestaat uit dakpannen van gebakken klei. | Plan 1.6: Zolder/dak<br>Plan 1.8: Woning plan |
