# Asbestinventarisatetest

Kasteeldreef 47, 9120 Beveren-Kruibeke-Zwijndrecht

Attestnummer : 20250727-000043.000

Uitgegeven op : 27.07.2025

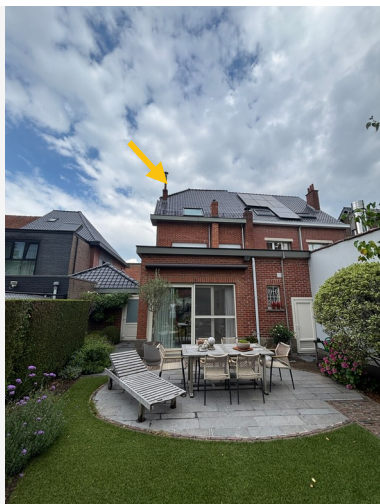
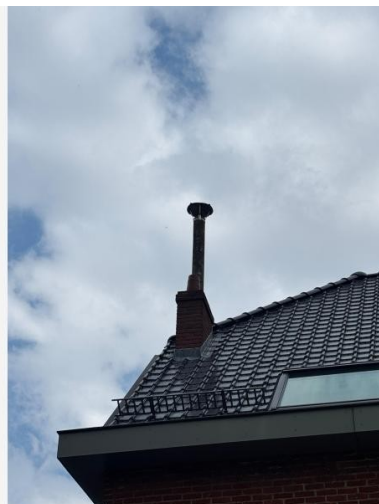
Het asbestmateriaal valt onder de mijlpaal van 2040.

| Eindbeoordeling materiaalisico | Verhoogd materiaalisico en/of verhoogde kans op vezelvrijgave |

| Asbestsoort (vezeltype) | Crocidoliet aanwezig |
| Asbestconcentratie | Laag (< 50%) |
| Afschermingsgraad van het gehele materiaal | Geheel of deels vrij aan de buitenlucht |
| Toestand van het materiaal | Matig beschadigd, matig verweerd |

| Beschrijving | Schouw asbestcement |
| Asbestmateriaal | Buis, koker, leiding, pijp, doorvoer |
| Hoeveelheid (lengte - omtrek - dikte - aantal) | <ul style="list-style-type: none"><li>• 2,00 m - 40,00 cm - 1,00 cm - 1 stuk</li></ul> |

Verwijderen

- Zorg voor een veilig beheer. Vermijd het beschadigen van het asbestmateriaal. Controleer de toestand jaarlijks op wijzigingen.

- Eenvoudige handelingen: mag via doe-het-zelf of door werknemer(s) met opleidingsattest eenvoudige handelingen  
De buis kan voorzichtig losgebeiteld worden, extra bevochtigen om stof te voorkomen. Erna voorzichtig asbesthoudende schouwen één voor één en in hun geheel verwijderen. Niet gooien en geen stortkokers gebruiken.

Omwille van de hoogte overlaten aan dakwerker met opleidingsattest eenvoudige handelingen 8u.

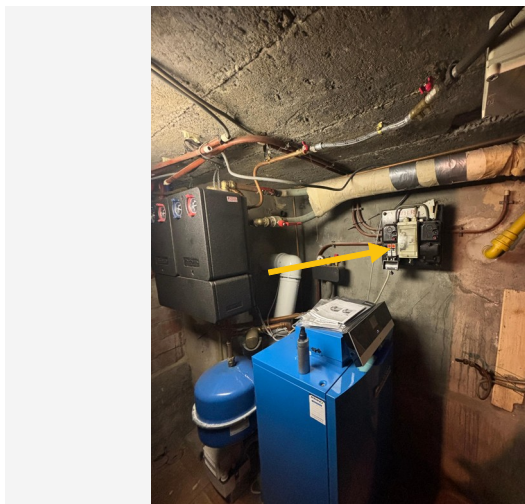
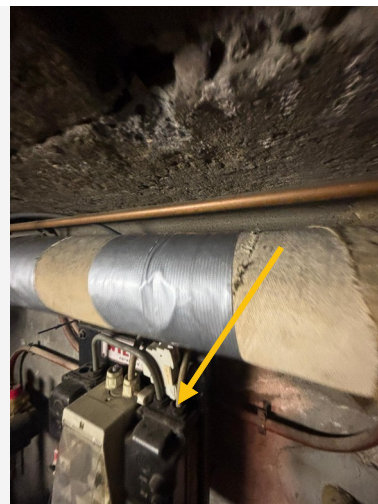
Het asbestmateriaal valt onder de mijlpaal van 2040.

| Eindbeoordeling materiaalrisico | Laag materiaalrisico en/of verlaagde kans op vezelvrijgave |

| Asbestsoort (vezeltype) | Crocidoliet aanwezig |
| Toestand van het materiaal | Onbeschadigd, niet verweerd |

| Beschrijving | Bakeliet componenten elektriciteit |
| Asbestmateriaal | Plaat, paneel, tablet - Type Bakeliet |

Zorgvuldig beheren

- Zorg voor een veilig beheer. Vermijd het beschadigen van het asbestmateriaal. Controleer de toestand jaarlijks op wijzigingen.
- Voer bijkomende staalname(s) uit.

- Eenvoudige handelingen: mag via doe-het-zelf of door werknemer(s) met opleidingsattest eenvoudige handelingen  
Raadpleeg de actuele wetgeving op de website van OVAM. Onder strikte voorwaarden kan het eventueel toegestaan zijn om deze toepassing zelf te verwijderen. Bij twijfel wordt echter sterk aangeraden om een erkende asbestverwijderaar te raadplegen. Zorg er bovendien voor dat u zich goed informeert via de websites van OVAM en andere officiële bronnen over de vereiste persoonlijke beschermingsmaatregelen en de richtlijnen voor het veilig verwijderen van asbest.

Houd er rekening mee dat deze toepassingen vaak onder spanning staan. Het is daarom aan te raden om ook een elektricien te raadplegen, aangezien het werken aan of verwijderen van deze toepassingen specifieke technische kennis vereist.

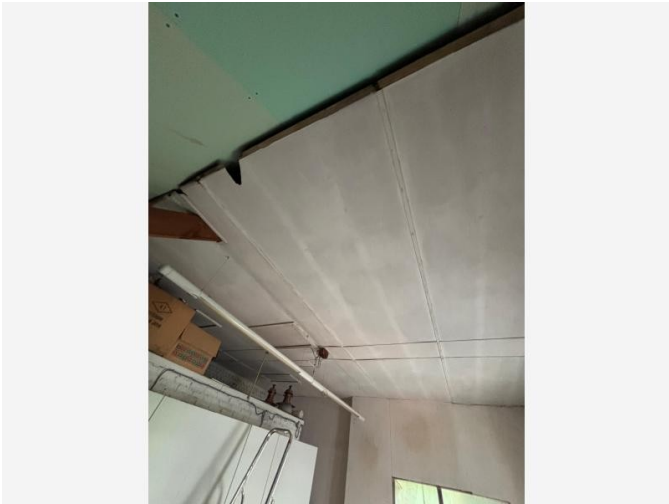
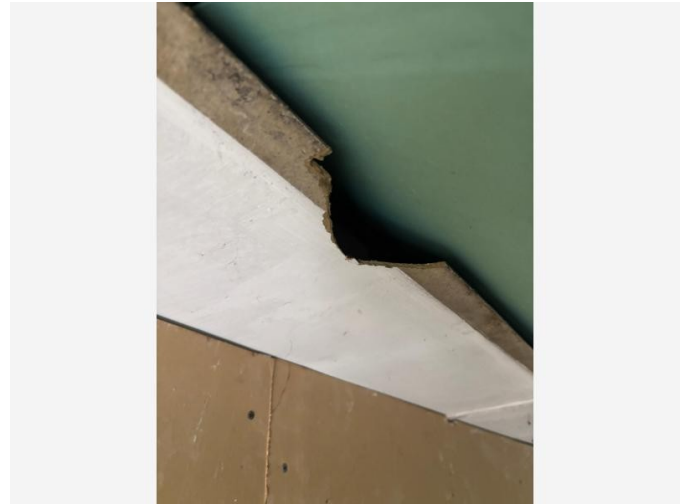
Het asbestmateriaal valt onder de mijlpaal van 2040.

| Eindbeoordeling materiaalisico | Laag materiaalisico en/of verlaagde kans op vezelvrijgave |

| Asbestsoort (vezeltype) | Alleen chrysotiel |
| Toestand van het materiaal | Zwaar beschadigd, zwaar verweerd |

| # | Type | Referentie | Resultaat |
|---|---|---|---|
| 3.1 | Puntmonster | M04 | Chrysotiel |

| Beschrijving | Menuiserite platen |
| Hoeveelheid (oppervlakte - dikte - aantal) | • 75,00 m <sup>2</sup> - 0,50 cm - 1 stuk |

Zorgvuldig beheren

- Zorg voor een veilig beheer. Vermijd het beschadigen van het asbestmateriaal. Controleer de toestand jaarlijks op wijzigingen.
- Voer binnenluchtmetingen uit om actuele blootstellingsrisico's in de binnenlucht te monitoren.

- Eenvoudige handelingen: mag via doe-het-zelf of door werknemer(s) met opleidingsattest eenvoudige handelingen  
Indien beschadigd mag u enkel verwijderen indien:
  - er niemand anders in de buurt isde asbesttoepassing niet verder beschadigd raakt of vergruist.  
Onze voorkeur gaat naar verwijdering door erkend asbestverwijderaar.

De platen 1 voor 1 verwijderen zonder te breken of te beschadigen.

Niet gooien en geen stortkokers gebruiken.

Omwille van de omvang van de werken raden wij steeds aan om dit te laten uitvoeren door een aannemer met basisopleiding asbest.

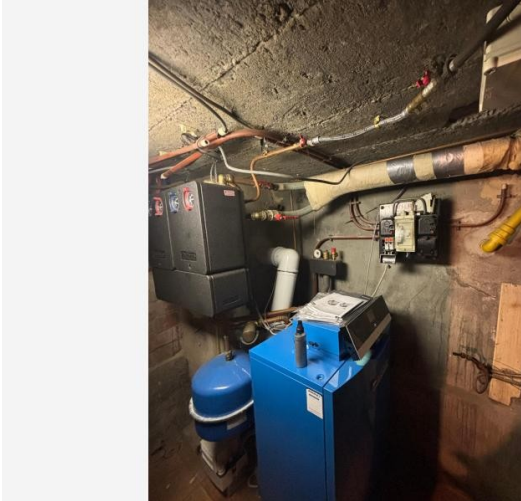
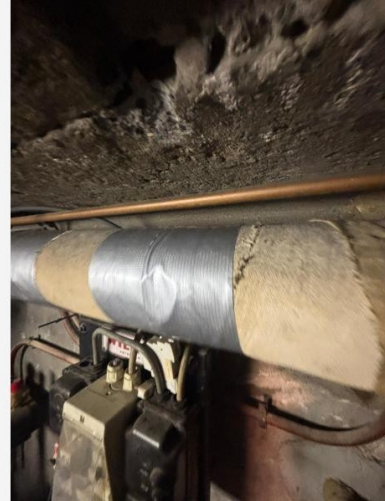
## Fiche 6: Leidingisolatie

Geen asbest

| # | Type | Referentie | Resultaat |
|---|---|---|---|
| 6.1 | Mengmonster | M03 | Geen asbest |

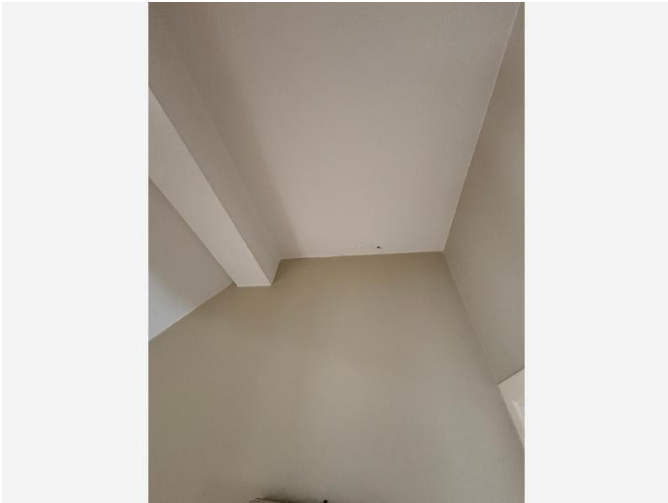
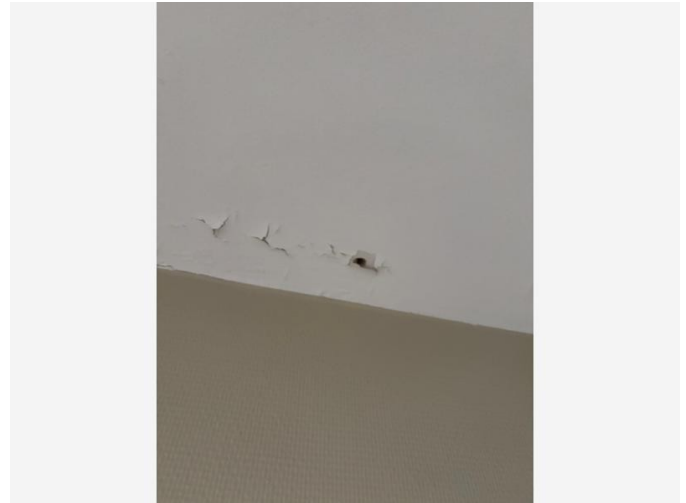
## Fiche 7: Pleisterwerk plafonds

Geen asbest

| # | Type | Referentie | Resultaat |
|---|---|---|---|
| 7.1 | Mengmonster | M02 | Geen asbest |

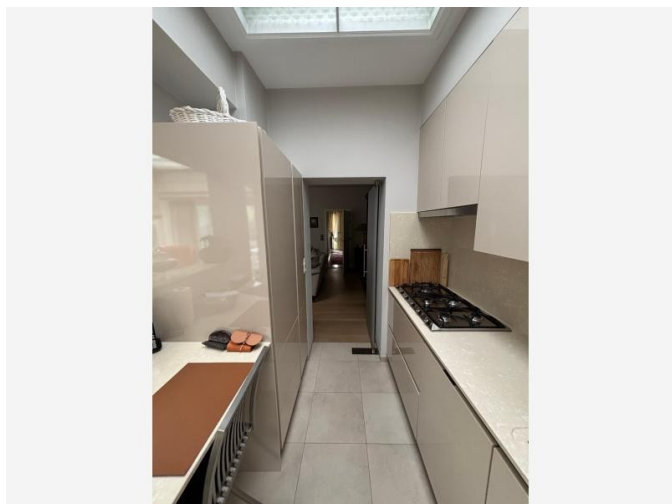
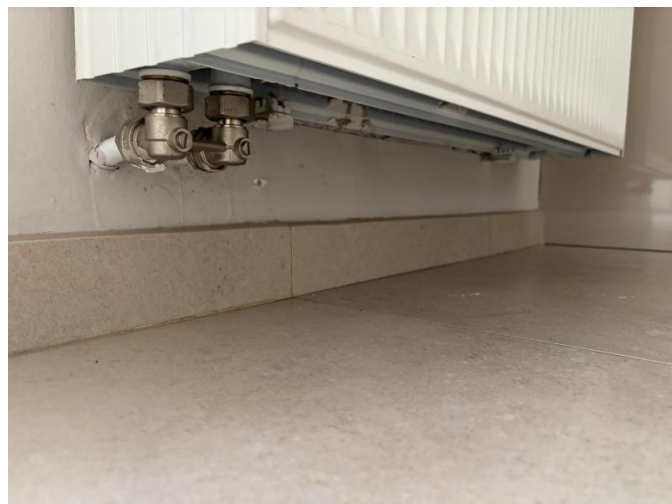
## Fiche 8: Pleisterwerk muren

Geen asbest

| # | Type | Referentie | Resultaat |
|---|---|---|---|
| 8.1 | Mengmonster | M01 | Geen asbest |

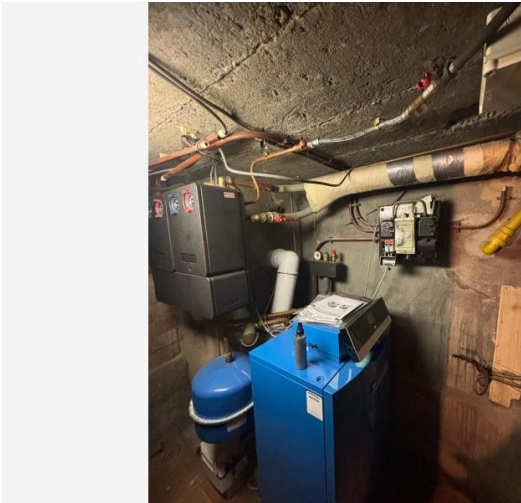
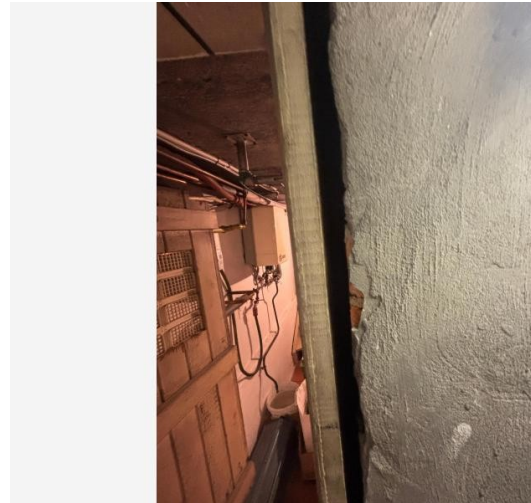
## Fiche 9: Cementpleister kelder

Geen asbest

| # | Type | Referentie | Resultaat |
|---|---|---|---|
| 9.1 | Mengmonster | M05 | Geen asbest |
