# Asbestinventarisatetest

Balkestraat 20, 1910 Kampenhout

Attestnummer : **20250206-000226.000**

Uitgegeven op : **06.02.2025**

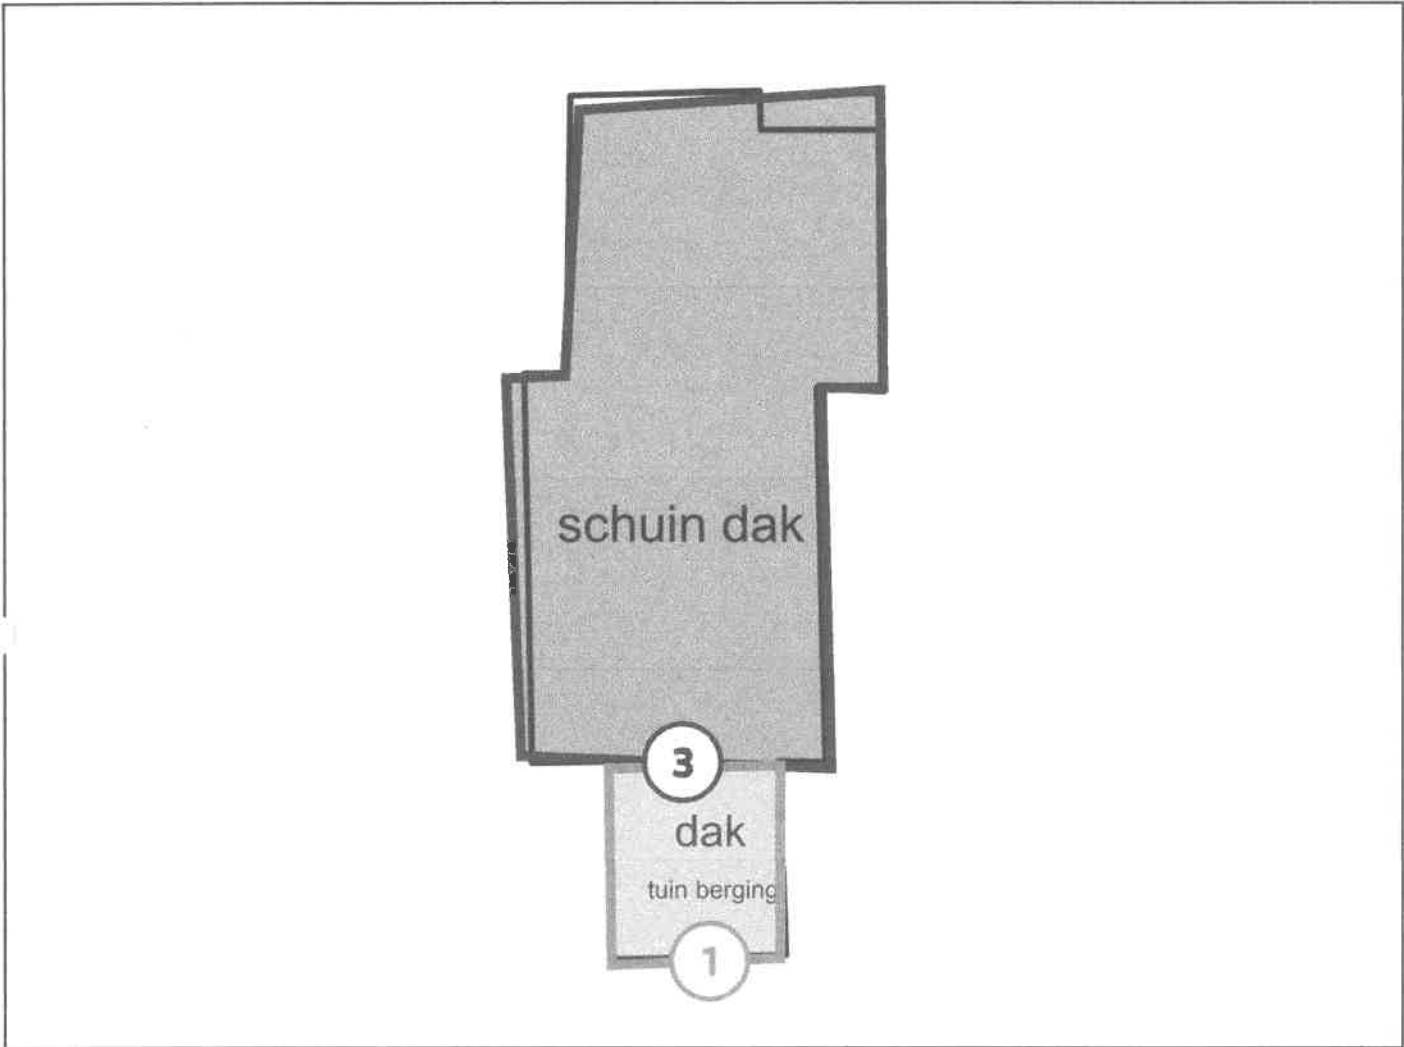
# Plan 2.2: Dak bijbouw

| Beschrijving | Type | Actie |
|---|---|---|
| 1. Golf platen | Asbestmateriaal | Verwijderen |

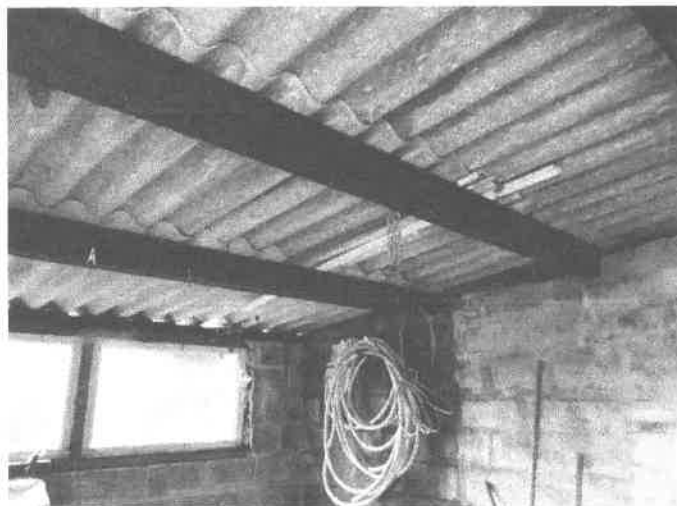
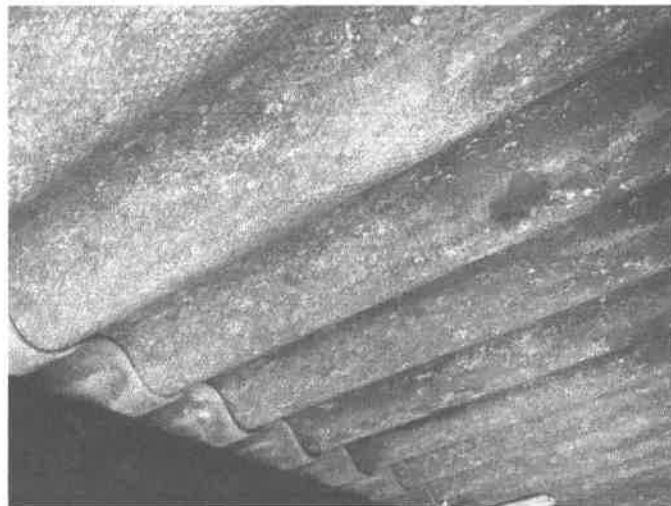
| Eindbeoordeling materiaalrisico | Laag materiaalrisico en/of verlaagde kans op vezelvrijgave |

| Gebondenheid | Categorie 1: hechtgebonden in oorsprong |
| Asbestsoort (vezeltype) | Crocidoliet aanwezig |
| Asbestconcentratie | Laag (< 50%) |
| Afschermingsgraad van het gehele materiaal | Geheel of deels vrij aan de buitenlucht |
| Toestand van het materiaal | Licht beschadigd, licht verweerd. Intact calciumsilicaatmateriaal of categorie III 'gebondenheid' |

| Beschrijving | Golf platen |
| Asbestmateriaal | Dak- en gevelbekleding - Golfplaat |
| Hoeveelheid (oppervlakte - aantal) | • 25,00 m <sup>2</sup> - 1 stuk |

Het asbestmateriaal valt onder de mijlpaal van 2034.

Verwijderen

- Zorg voor een veilig beheer en verwijder dit asbestmateriaal wanneer het bij werken eenvoudig bereikbaar wordt. Controleer de toestand jaarlijks op wijzigingen.
- Hemelwater dat afspoelt van asbestcement daken of gevels kan asbestdeeltjes bevatten. Gebruik het enkel voor gesloten circuits (bv. spoelen toiletten). Reinig na het vervangen van het dak of de gevel de dakgoten en regenwaterput of -ton om asbesthoudend sediment of slib te verwijderen

- Eenvoudige handelingen: mag via doe-het-zelf of door werknemer(s) met opleidingsattest eenvoudige handelingen  
De techniek van de eenvoudige handelingen mag worden toegepast bij de verwijdering van deze toepassing .

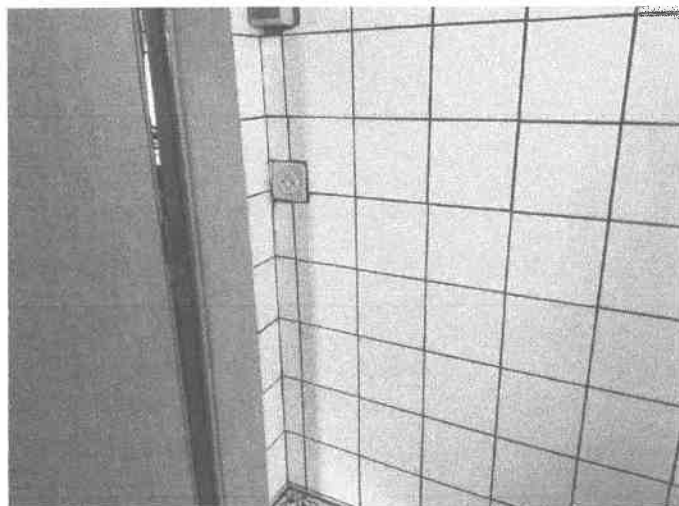
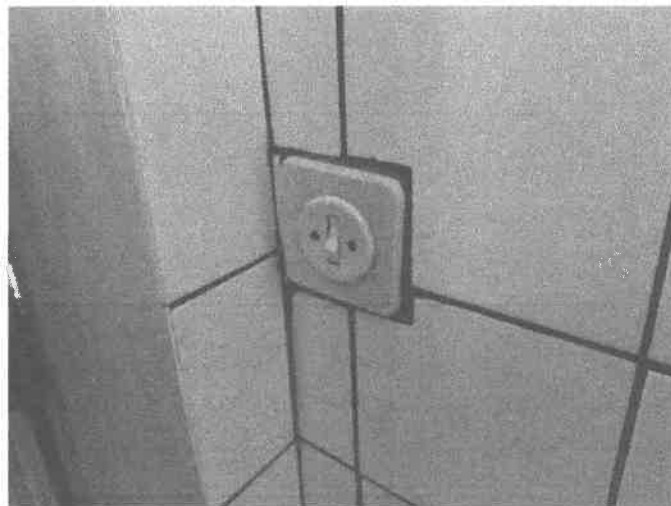
| Eindbeoordeling materiaalisico | Laag materiaalisico en/of verlaagde kans op vezelvrijgave |

| Gebondenheid | Categorie 1: hechtgebonden in oorsprong |
| Asbestsoort (vezeltype) | Crocidoliet aanwezig |
| Toestand van het materiaal | Onbeschadigd, niet verweerd |

| Beschrijving | Elektrische bakelieten materialen |
| Asbestmateriaal | Plaat, paneel, tablet - Type Bakeliet |

Het asbestmateriaal valt onder de mijlpaal van 2040.

Zorgvuldig beheren.

- Zorg voor een veilig beheer. Vermijd het beschadigen van het asbestmateriaal. Controleer de toestand jaarlijks op wijzigingen.

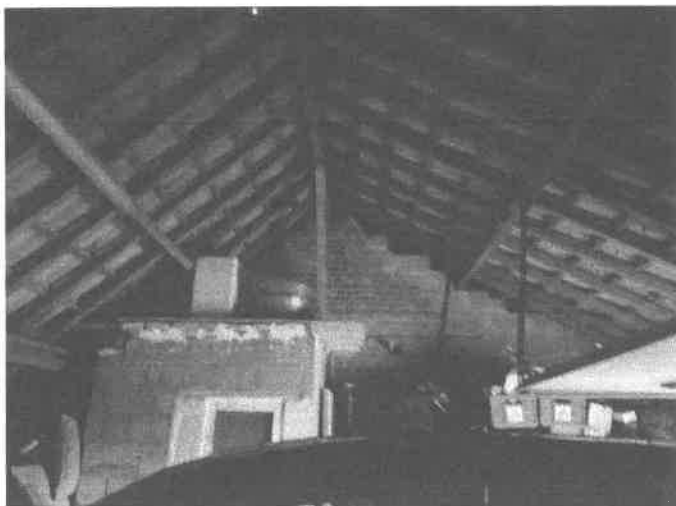
## Fiche 3: Onderdak bij bouw

Er werd geen verdacht onderdak vastgesteld in de bijbouw

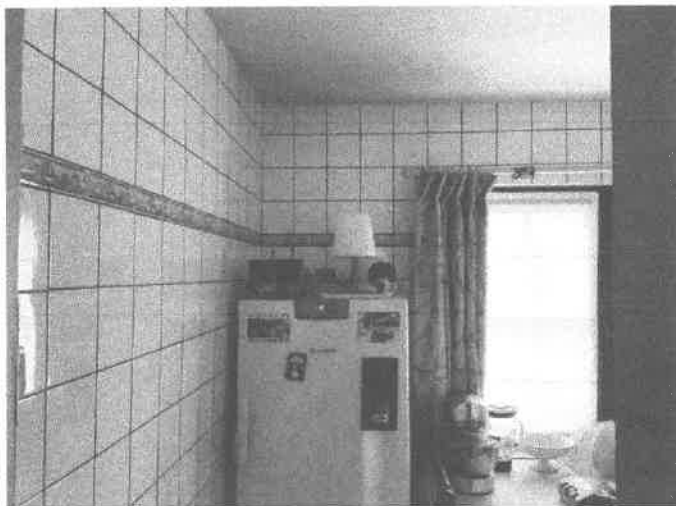
Deze wanden zijn betegeld en de gebruikte tegellijm is niet waarneembaar zonder destructief onderzoek

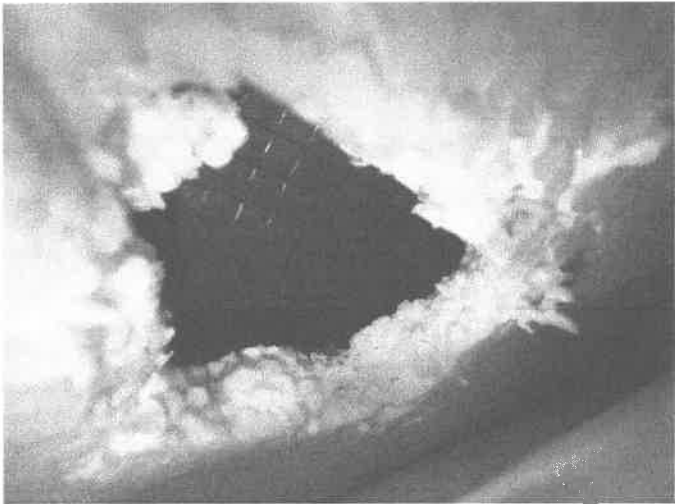
Er werd een steekproef uitgevoerd waar er geen verdacht onderdak werd vastgesteld in het schuin dak van de hoofdbouw

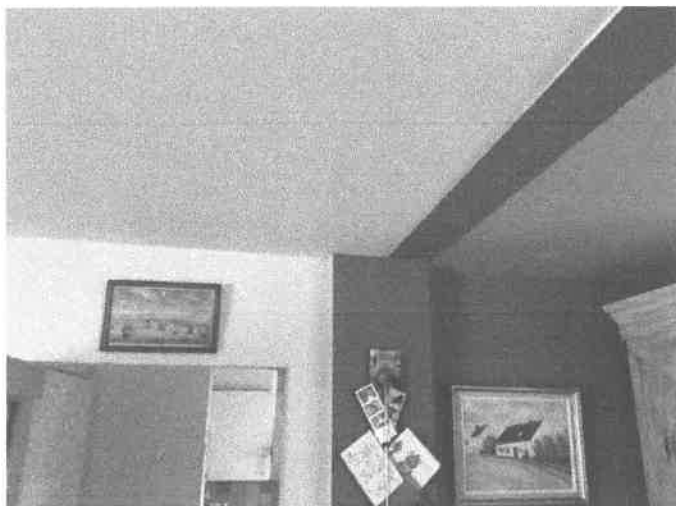
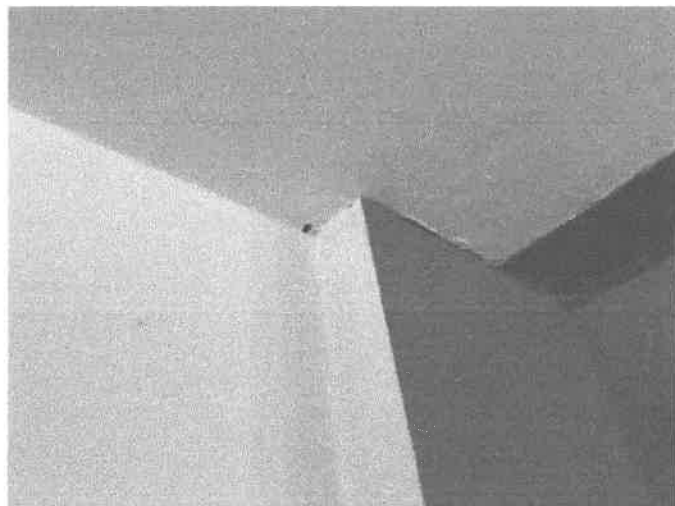
## Fiche 6: Pleisterwerk plafonds

Geen asbest

| # | Type | Referentie | Resultaat |
|---|---|---|---|
| 6.1 | Mengmonster | 2545/03 | Geen asbest |

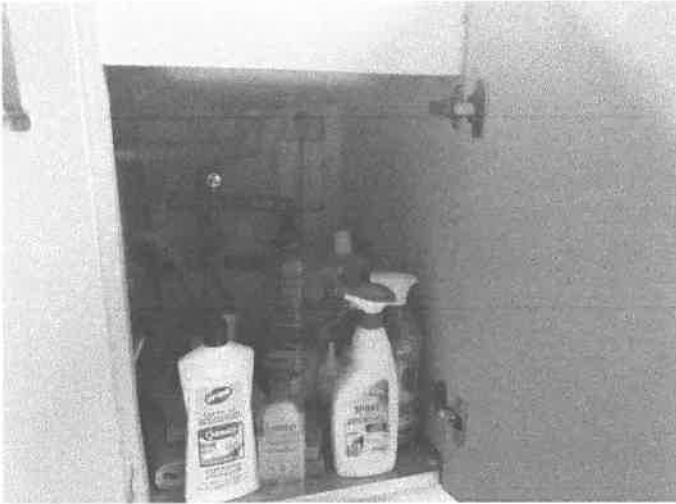
# Fiche 7: Pleisterwerk muren

Geen asbest

| # | Type | Referentie | Resultaat |
|---|---|---|---|
| 7.1 | Mengmonster | 2545/01 | Geen asbest |

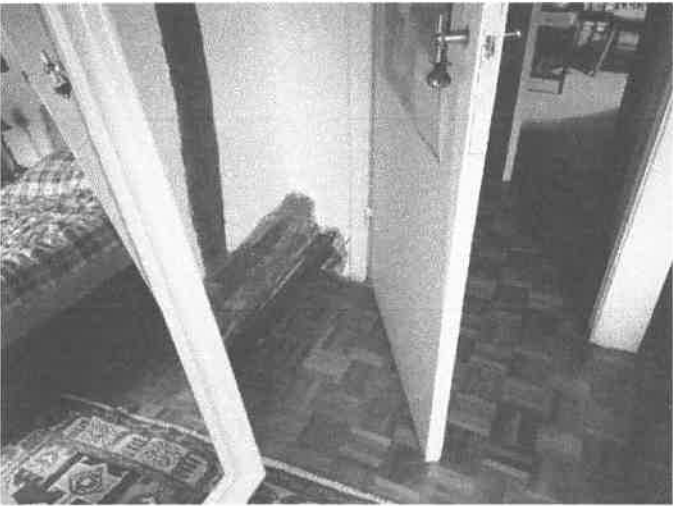
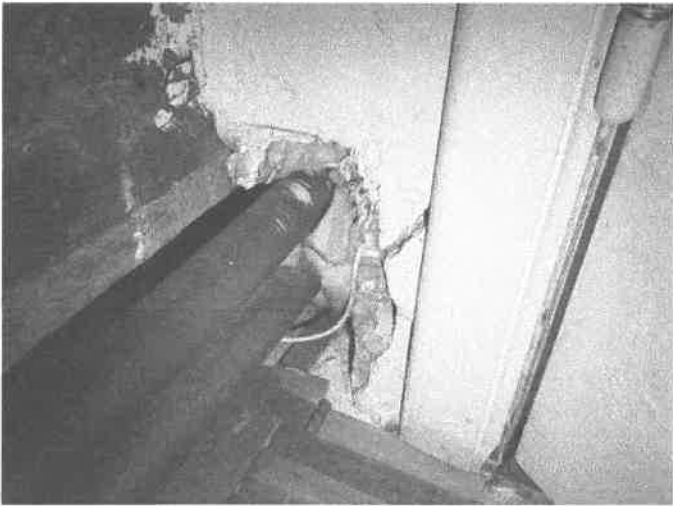
# Fiche 8: Leiding isolatie

Geen asbest

| # | Type | Referentie | Resultaat |
|---|---|---|---|
| 8.1 | Mengmonster | 2545 | Geen asbest |
