Asbestinventarisatetest

Stationsstraat 28, 1730 Asse

Attestnummer : 20250811-000294.000

Uitgegeven op : 11.08.2025

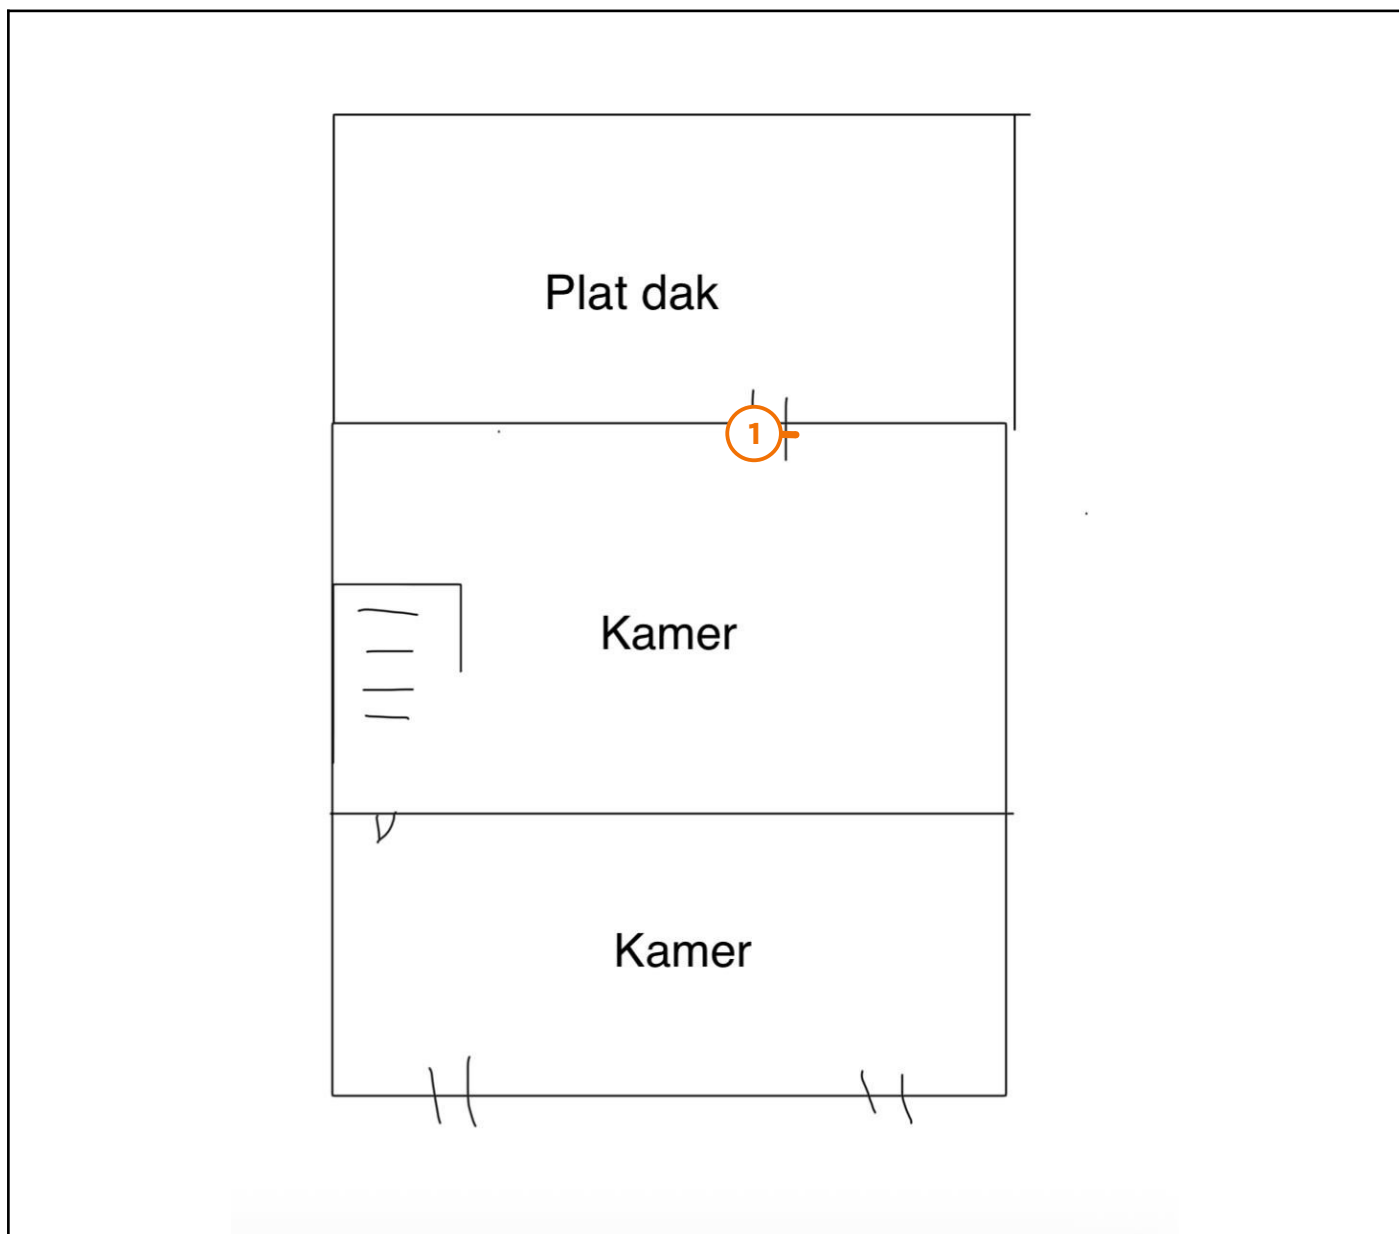
Plan 1.10: Niv +1

Beschrijving	Type	Actie
1. Mastiek/kit tussen glas en profiel - buiten	Asbestmateriaal	Verwijderen

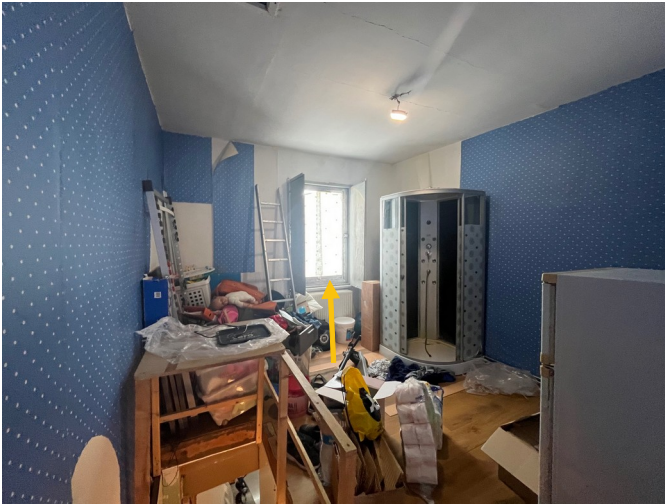
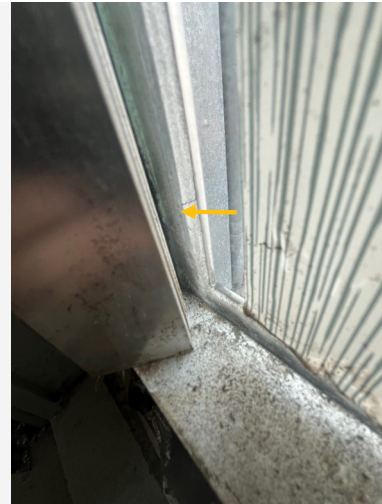
Het asbestmateriaal valt onder de mijlpaal van 2040.

Eindbeoordeling materiaalrisico	Verhoogd materiaalrisico en/of verhoogde kans op vezelvrijgave
---------------------------------	--

Gebondenheid	Categorie 1: hechtgebonden in oorsprong
Asbestsoort (vezeltype)	Crocidoliet aanwezig
Asbestconcentratie	Laag (< 50%)
Afschermingsgraad van het gehele materiaal	Geheel of deels vrij aan de buitenlucht
Toestand van het materiaal	Matig beschadigd, matig verweerd

Beschrijving	Mastiek/kit tussen glas en profiel - buiten
Omgeving	Buiten
Primaire drager	Wandopening verticaal (raam, deur, ...)
Asbestmateriaal	In-situ afwerkingslagen - Pasta, stopverf, voegsel, stopsel, vulsel, mastiek, kitten, ...
Bindmiddel van asbestmateriaal	Kitten, mastiek, pasta
Gebondenheid op basis van bindmiddel	Hecht
Hoeveelheid (gewicht - aantal)	<ul style="list-style-type: none">• 1,00 kg - 1 stuk
Totaal gewicht	1,00 kg
Eenvoudig bereikbaar	Ja
Bevestigingswijze	<ul style="list-style-type: none">• Verlijmd, ingegoten, versmeerd
Identificatiemethode	Vaststelling zonder monsternamen
Destructieve handeling voor identificatie	Nee
Opmerking	De hoeveelheid betreft een schatting. Staalname was niet mogelijk doordat het raam stuk was en niet open kon.

- Verwijder dit asbestmateriaal zo snel mogelijk. Volg de toestand goed op.
- Voer bijkomende staalname(s) uit.

Voorstel van verwijderingsmethode

- Eenvoudige handelingen: mag via doe-het-zelf of door werknemer(s) met opleidingsattest eenvoudige handelingen
Bij het uitvoeren van eenvoudige handelingen, zoals toegestaan via doe-het-zelfmethoden of door werknemers met een opleidingsattest, is het gebruik van de juiste persoonlijke beschermingsmiddelen (PBM's) verplicht om blootstelling aan asbestvezels te voorkomen. Wij adviseren echter om asbest te laten verwijderen door een werknemer met opleidingscertificaat. Maar het is ook toegestaan via de doe-het-zelfmethode, mits de juiste voorzorgsmaatregelen en PBM's in acht worden genomen. De te gebruiken PBM's zijn:
 - FFP3-mondmasker of halfgelaatsmasker met P3 filter
 - wegwerpoverall (Tyvek CATIII, type 5en 6)

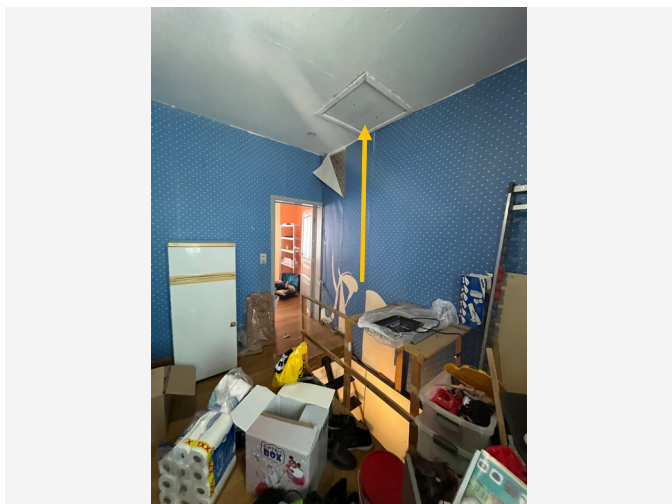
Tijdelijke beperking

Reden: Er is geen volledige risicobeoordeling mogelijk

Uitleg van de asbestdeskundige: Middellange termijn beperking. Het toegangsluik naar de zolder situeerde zich boven een trappenhuis waardoor het plaatsen van de ladder niet zonder risico ging.

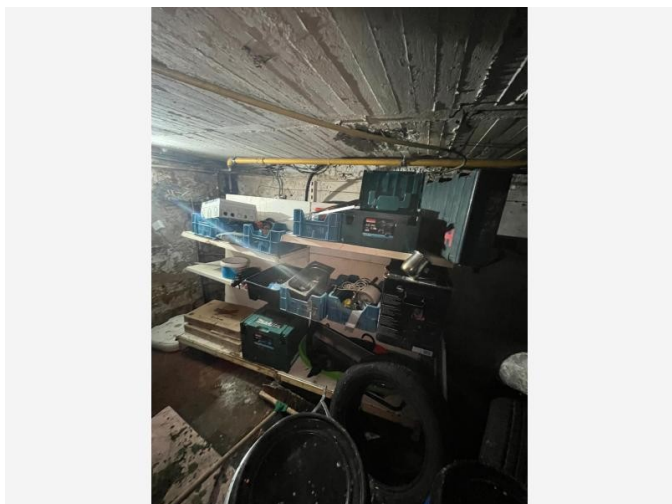
Tijdelijke beperking

Reden: Materiaal in opslag

Uitleg van de asbestdeskundige: Middellange termijn beperking. De kelder stond vol materiaal in opslag waardoor niet de volledige ruimte grondig kon worden geïnspecteerd.

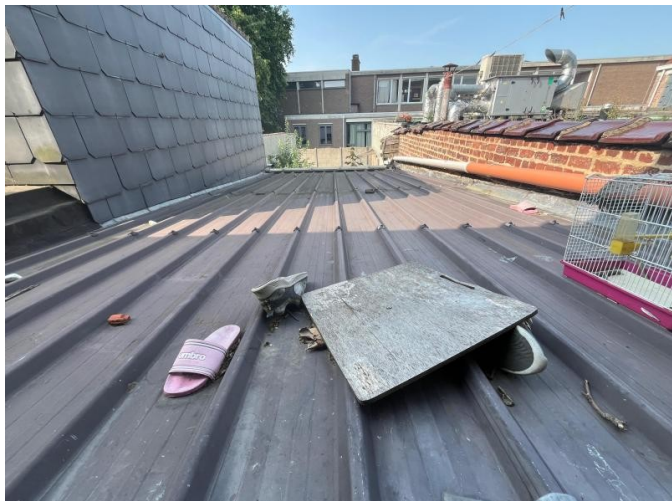
Fiche 4: Niet-asbestverdachte bitumen, rubber of gelijkaardig als dakbedekking

De bitumen, rubber of gelijkaardig werden vastgesteld als niet-asbestverdachte dakbedekking

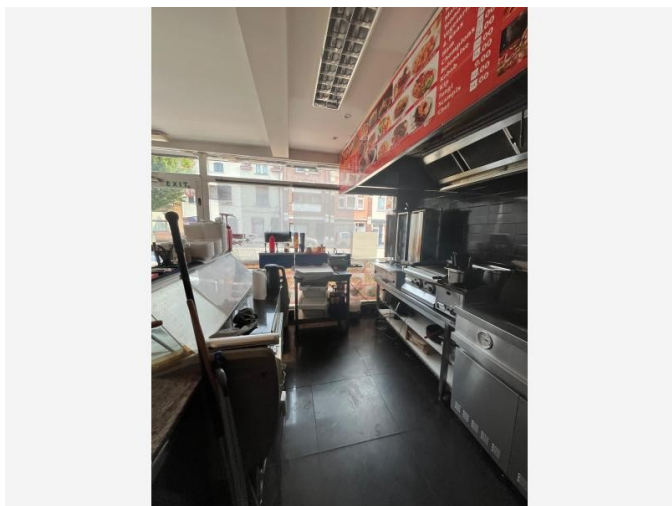
Op moment van de inspectie kon niet worden nagegaan of de tegelijk onder de vloertegels of achter de plinttegels asbestverdacht is. Bij renovatie of verwijdering van de tegels dient het materiaal te worden geanalyseerd voor de werken van start gaan.

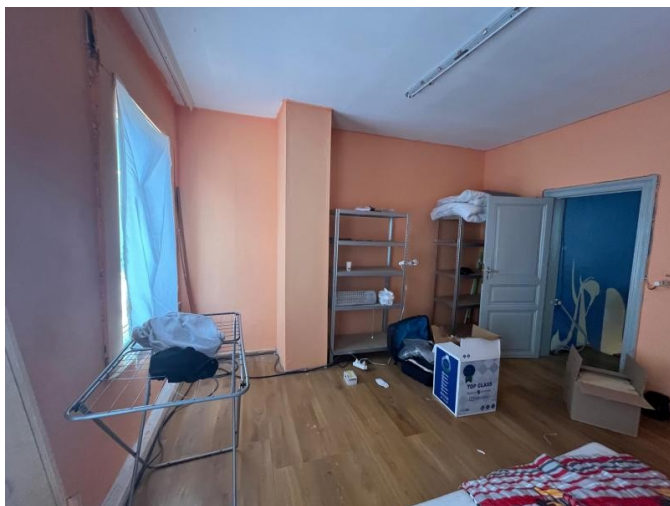
De aanwezige vloerbekleding is niet asbestverdacht. De onderliggende laag was echter niet inspecteerbaar zonder destructie tijdens de inspectie. Mogelijk is de onderliggende laag asbestverdacht.

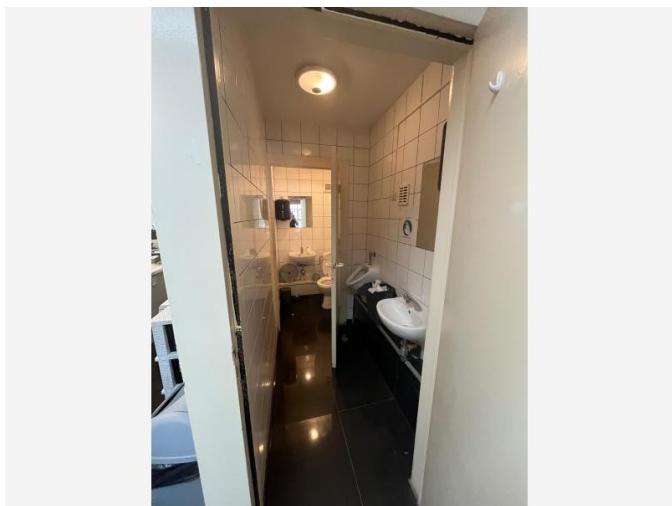
Op moment van de inspectie kon niet worden nagegaan of de tegellijm achter de muurtegels/plinten asbestverdacht is. Bij renovatie of verwijdering van de tegels dient het materiaal te worden geanalyseerd voor de werken van start gaan.

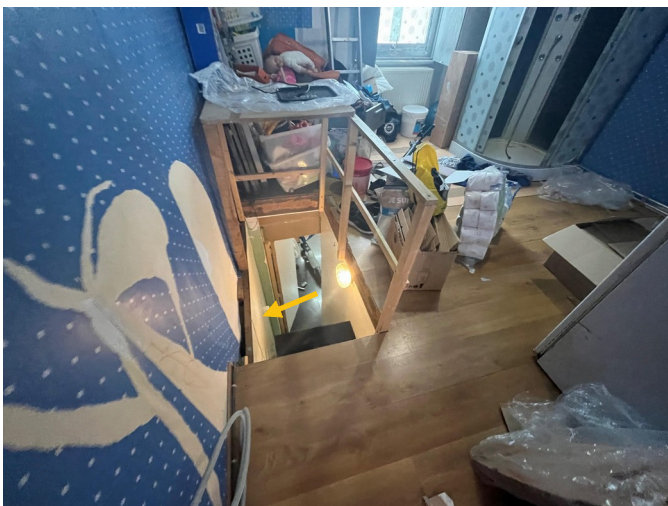
De voorzetwand(en) bestaat(bestaan) uit niet-asbestverdachte hout/pvc platen. Zonder destructie is het niet mogelijk om na te gaan of er asbestverdachte materialen aanwezig zijn achter de valse voorzetwand(en)'

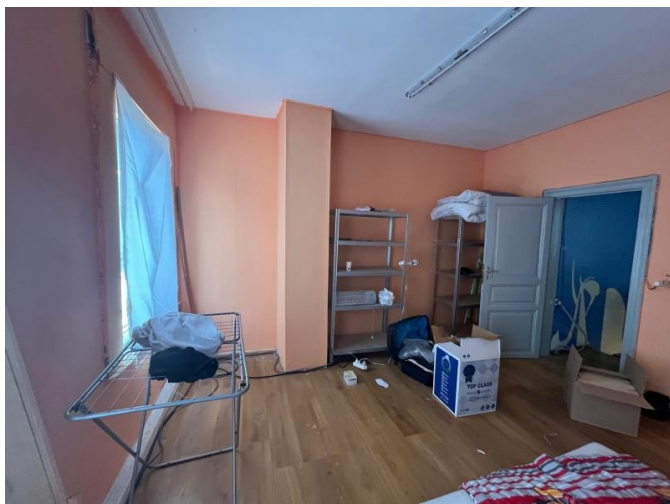
Het plafond bestaat uit niet-asbestverdachte gipskartonplaten platen . Zonder destructie is het niet mogelijk om na te gaan of er asbestverdachte materialen aanwezig zijn achter de gipskartonplaten platen.

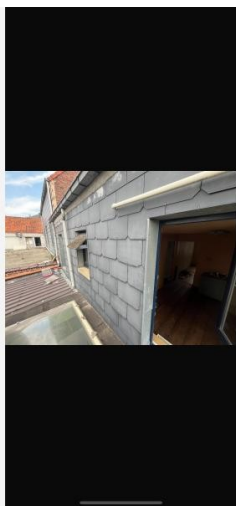
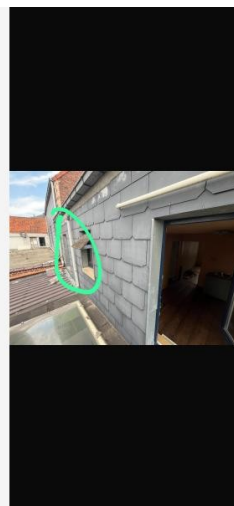
Geen asbest

#	Type	Referentie	Resultaat
11.1	Puntmonster	M03'	Geen asbest

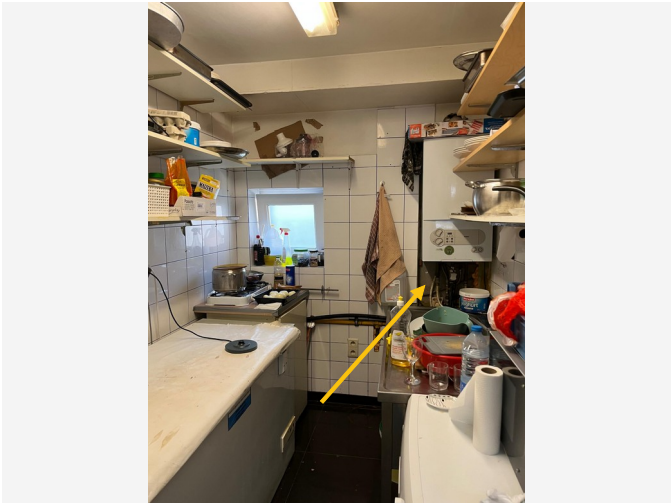
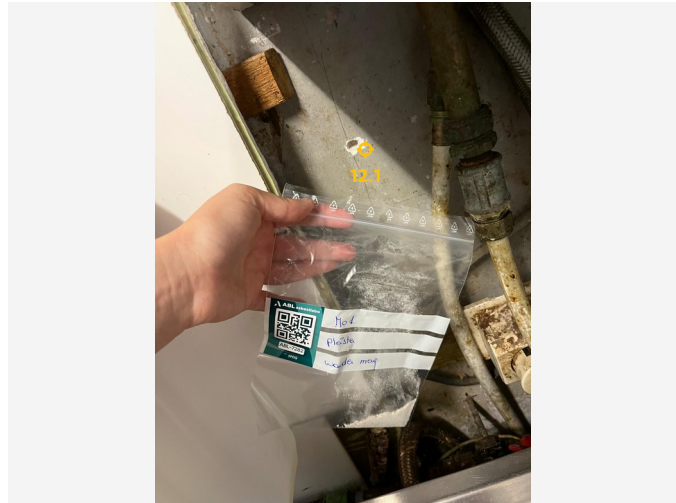
Fiche 12: Pleisterwerk wanden

Geen asbest

#	Type	Referentie	Resultaat
12.1	Mengmonster	M01	Geen asbest

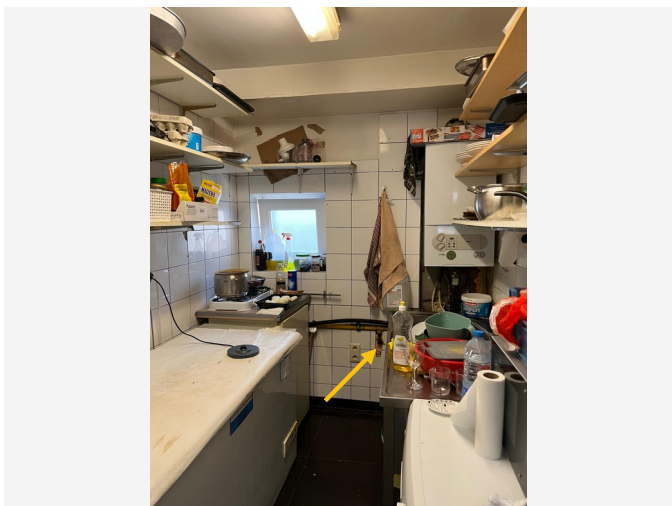
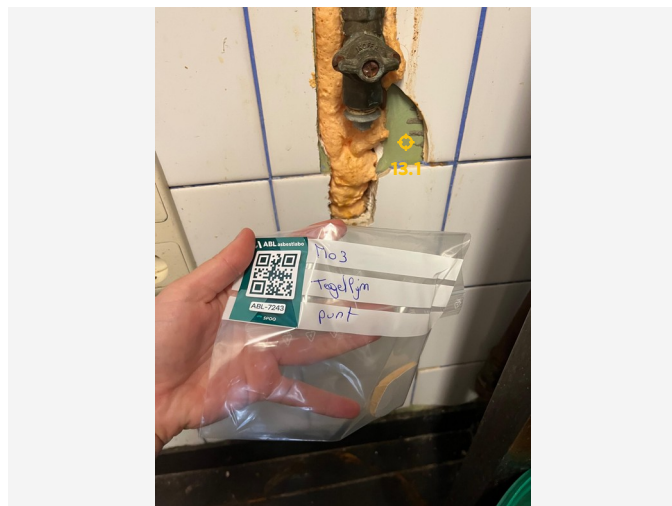
Geen asbest

#	Type	Referentie	Resultaat
13.1	Puntmonster	M03	Geen asbest
