# Asbestinventarisat attest

Cottemweg 38, 8460 Oudenburg

Attestnummer : 20251003-000062.000

Uitgegeven op : 03.10.2025

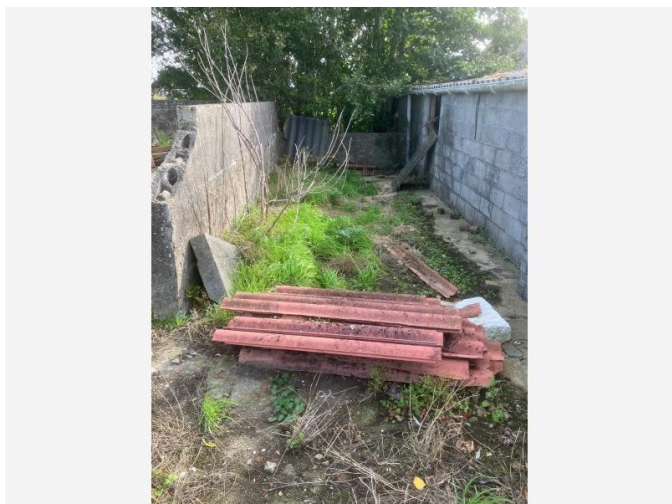
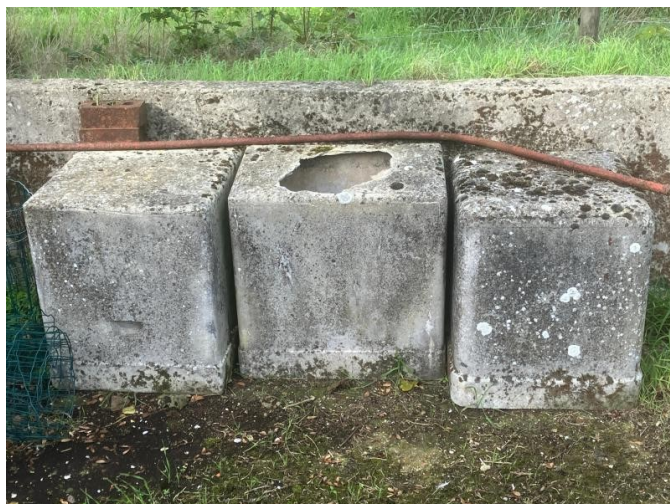
**Dringend verwijderen**

| Aanwezige resten | Op diverse plaatsen van het inspectieterrein liggen er beschadigde golfplaten en kuipen in asbesthoudende materialen. |
| Asbestmaterialen | <ul style="list-style-type: none"><li>Bak, reservoir, kuip, bloembak</li><li>Dak- en gevelbekleding - Golfplaat</li></ul> |

- Verwijder het asbestafval.

- Eenvoudige handelingen: mag via doe-het-zelf of door werknemer(s) met opleidingsattest eenvoudige handelingen  
Deze materialen moeten volgens de voorgeschreven wijze verwijderd worden.

Verwijder deze asbesthoudende materialen zo snel als mogelijk.

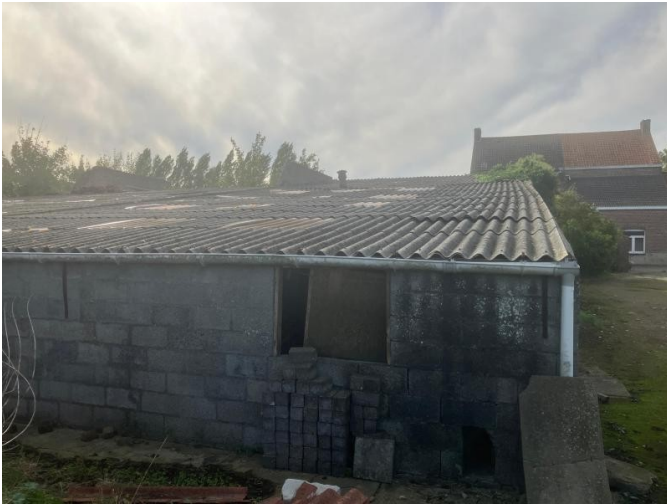
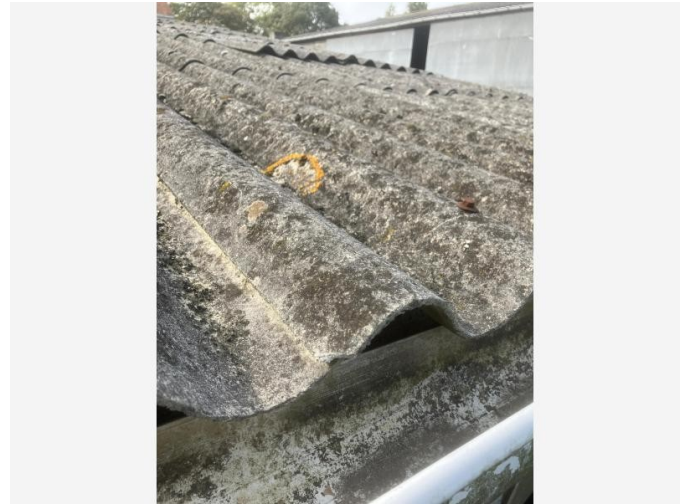
Verwijderen

| Eindbeoordeling materiaalrisico | Verhoogd materiaalrisico en/of verhoogde kans op vezelvrijgave |
| Opmerking | Golfplaten zijn op diverse plaatsen verweerd. |

| Toestand van het materiaal | Matig beschadigd, matig verweerd |

| Opmerking | Dakbedekking vertoont teken van beschadigingen en aanwezigheid van korstmossen. |

- Zorg voor een veilig beheer. Vermijd het beschadigen van het asbestmateriaal. Controleer de toestand jaarlijks op wijzigingen.
- Zorg voor een veilig beheer en verwijder dit asbestmateriaal wanneer het bij werken eenvoudig bereikbaar wordt. Controleer de toestand jaarlijks op wijzigingen.
- Hemelwater dat afspoelt van asbestcement daken of gevels kan asbestdeeltjes bevatten. Gebruik het enkel voor gesloten circuits (bv. spoelen toiletten). Reinig na het vervangen van het dak of de gevel de dakgoten en regenwaterput of -ton om asbesthoudend sediment of slib te verwijderen

- Eenvoudige handelingen: mag via doe-het-zelf of door werknemer(s) met opleidingsattest eenvoudige handelingen  
Daar de golfplaten geschroefd zijn kan dit verwijderd worden met eenvoudige handelingen. PBM's zijn aangewezen bij verwijdering.

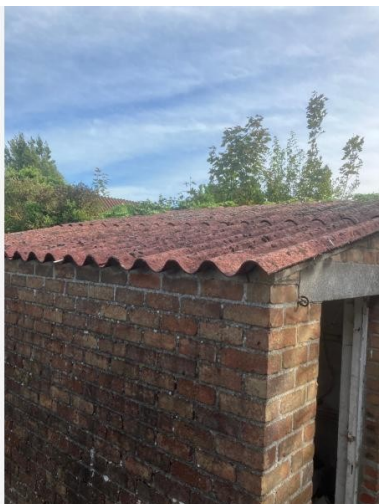
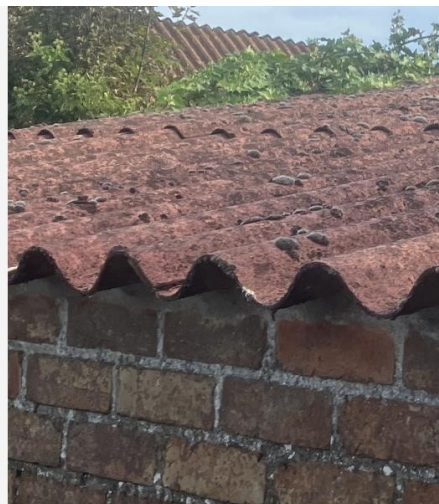
Verwijderen

| Eindbeoordeling materiaalarisico | Verhoogd materiaalarisico en/of verhoogde kans op vezelvrijgave |
| Opmerking | Dakbedekking vertoont sporen van beschadigingen. |

| Toestand van het materiaal | Matig beschadigd, matig verweerd |

| Opmerking | Golfplaten vertonen kleine beschadigingen. |

- Zorg voor een veilig beheer. Vermijd het beschadigen van het asbestmateriaal. Controleer de toestand jaarlijks op wijzigingen.
- Hemelwater dat afspoelt van asbestcement daken of gevels kan asbestdeeltjes bevatten. Gebruik het enkel voor gesloten circuits (bv. spoelen toiletten). Reinig na het vervangen van het dak of de gevel de dakgoten en regenwaterput of -ton om asbesthoudend sediment of slib te verwijderen

- Eenvoudige handelingen: mag via doe-het-zelf of door werknemer(s) met opleidingsattest eenvoudige handelingen  
Daar de golfplaten geschroefd zijn kunnen ze verwijderd worden via de procedure eenvoudige handelingen. Dragen van de persoonlijke bescherming is wel verplicht.

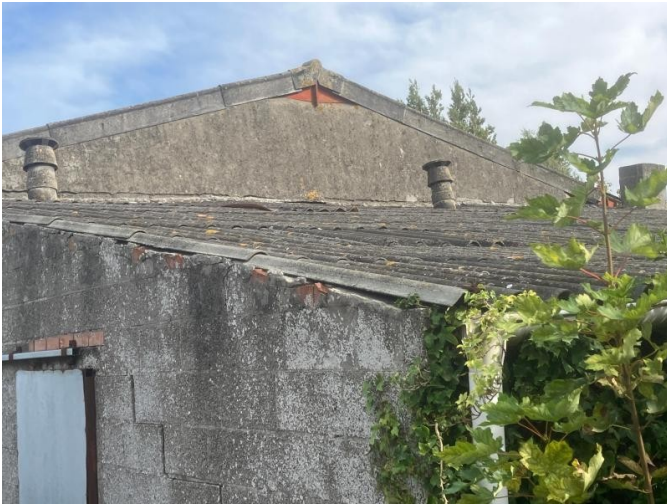
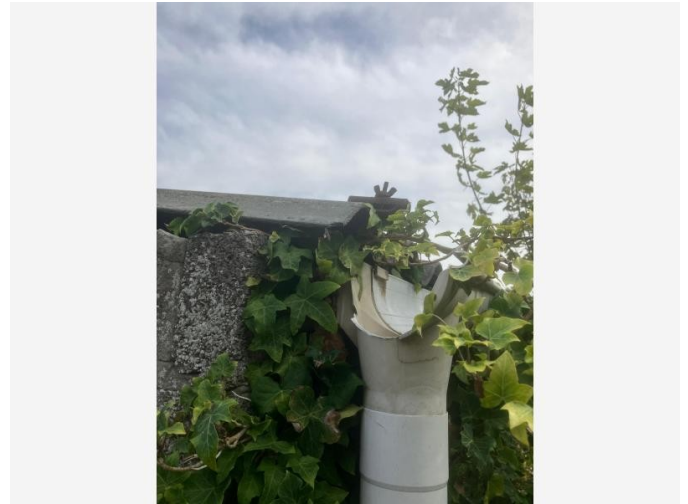
Verwijderen

| Eindbeoordeling materiaalisico | Verhoogd materiaalisico en/of verhoogde kans op vezelvrijgave |
| Opmerking | Dakbedekking is verweerd en vertoont diverse beschadigingen. |

| Toestand van het materiaal | Matig beschadigd, matig verweerd |

| Opmerking | Golfplaten vertonen op diverse plaatsen beschadigingen en er is aanwezigheid van korstmossen. |

- Zorg voor een veilig beheer en verwijder dit asbestmateriaal wanneer het bij werken eenvoudig bereikbaar wordt. Controleer de toestand jaarlijks op wijzigingen.
- Hemelwater dat afspoelt van asbestcement daken of gevels kan asbestdeeltjes bevatten. Gebruik het enkel voor gesloten circuits (bv. spoelen toiletten). Reinig na het vervangen van het dak of de gevel de dakgoten en regenwaterput of -ton om asbesthoudend sediment of slib te verwijderen

- Eenvoudige handelingen: enkel door erkend asbestverwijderaar  
Daar deze platen al op diverse plaatsen beschadigingen vertonen kunnen deze niet meer met eenvoudige handelingen verwijderd worden. Een erkend bedrijf dient hiervoor tussenbeide te komen.

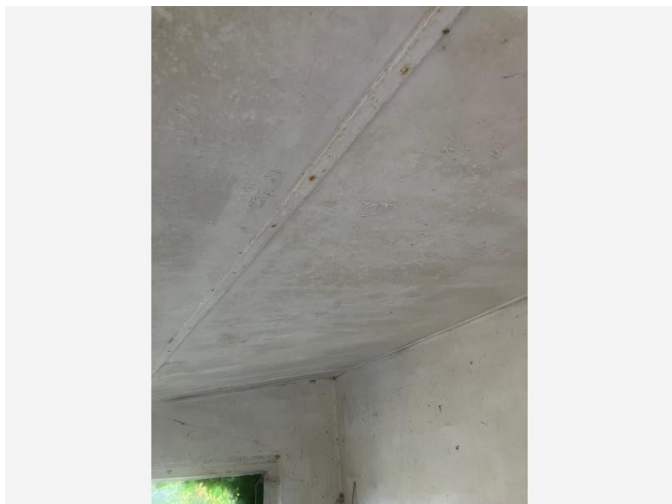
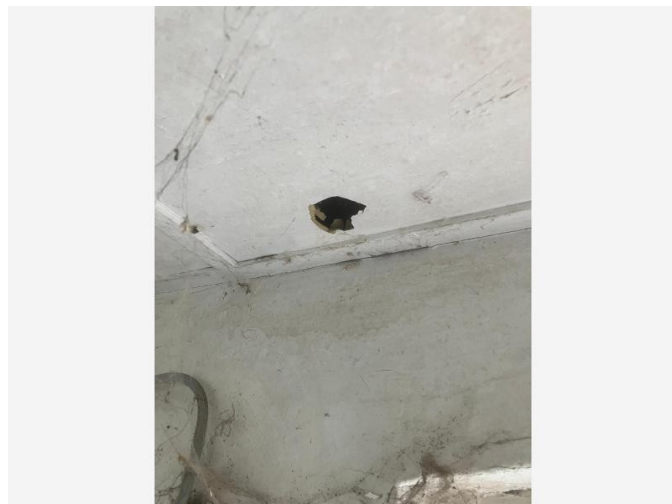
| Opmerking | Onderdakplaat is in goede staat en voorzien van een verflaag. |

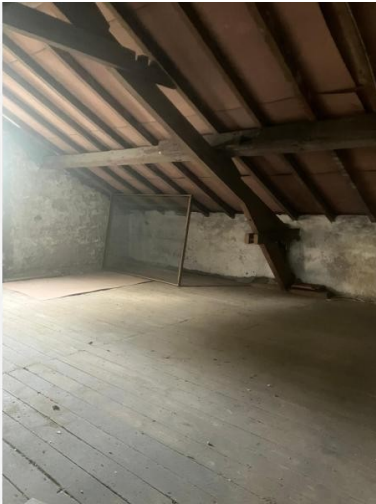
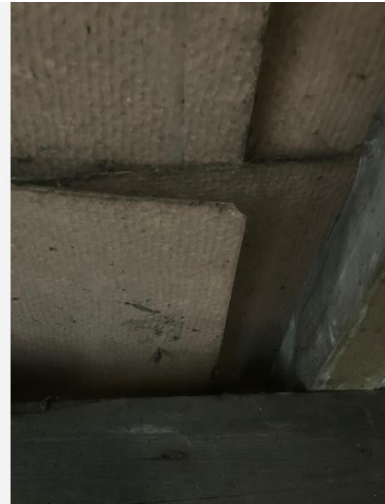
| Opmerking | Onderdak is in goed staat, geen sporen van beschadigingen zichtbaar. |

- Eenvoudige handelingen: enkel door erkend asbestverwijderaar  
Daar het onderdak niet te verwijderen is zonder schade, kan dit enkel gebeuren door een erkende firma.

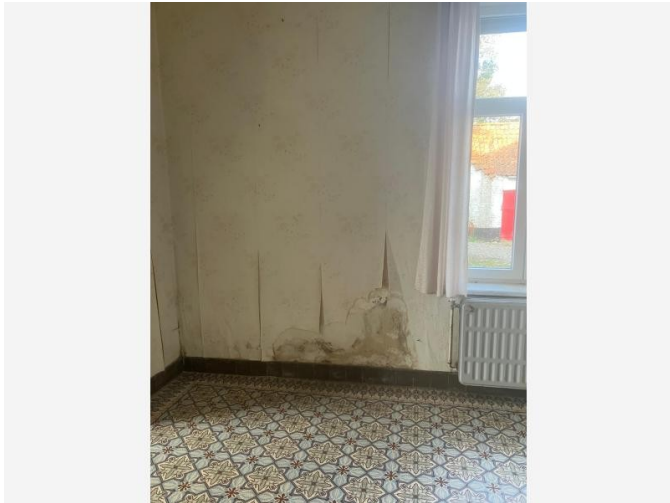
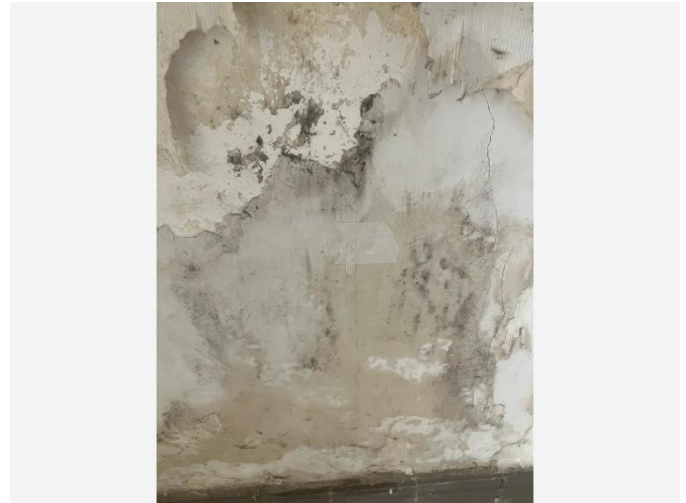
## Fiche 11: Muurpleister

Geen asbest

| Opmerking | Muurpleister is in goede toestand maar vertoont wel veel vochtplaatsen. |

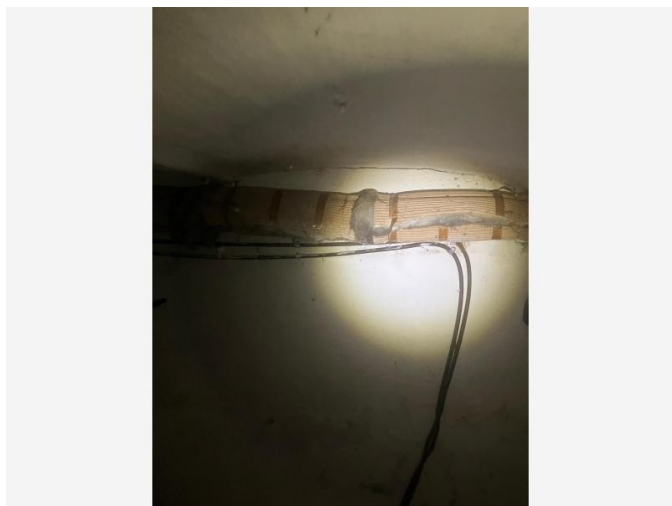
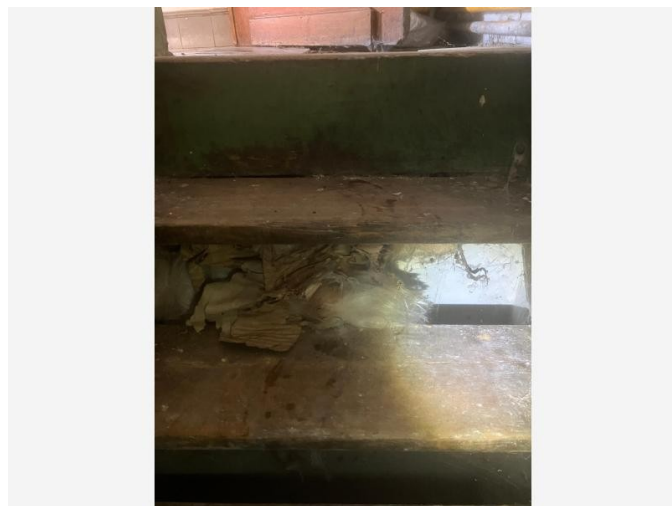
## Fiche 15: Buisisolatie kelder

Geen asbest

| Opmerking | Buisisolatie is op één plaats volledig opengescheurd ( afstand 1m). |
