# Asbestinventarisatetest

Zillebeek 115, 9120 Beveren-Kruibeke-Zwijndrecht

Attestnummer : 20251105-000205.000

Uitgegeven op : 05.11.2025

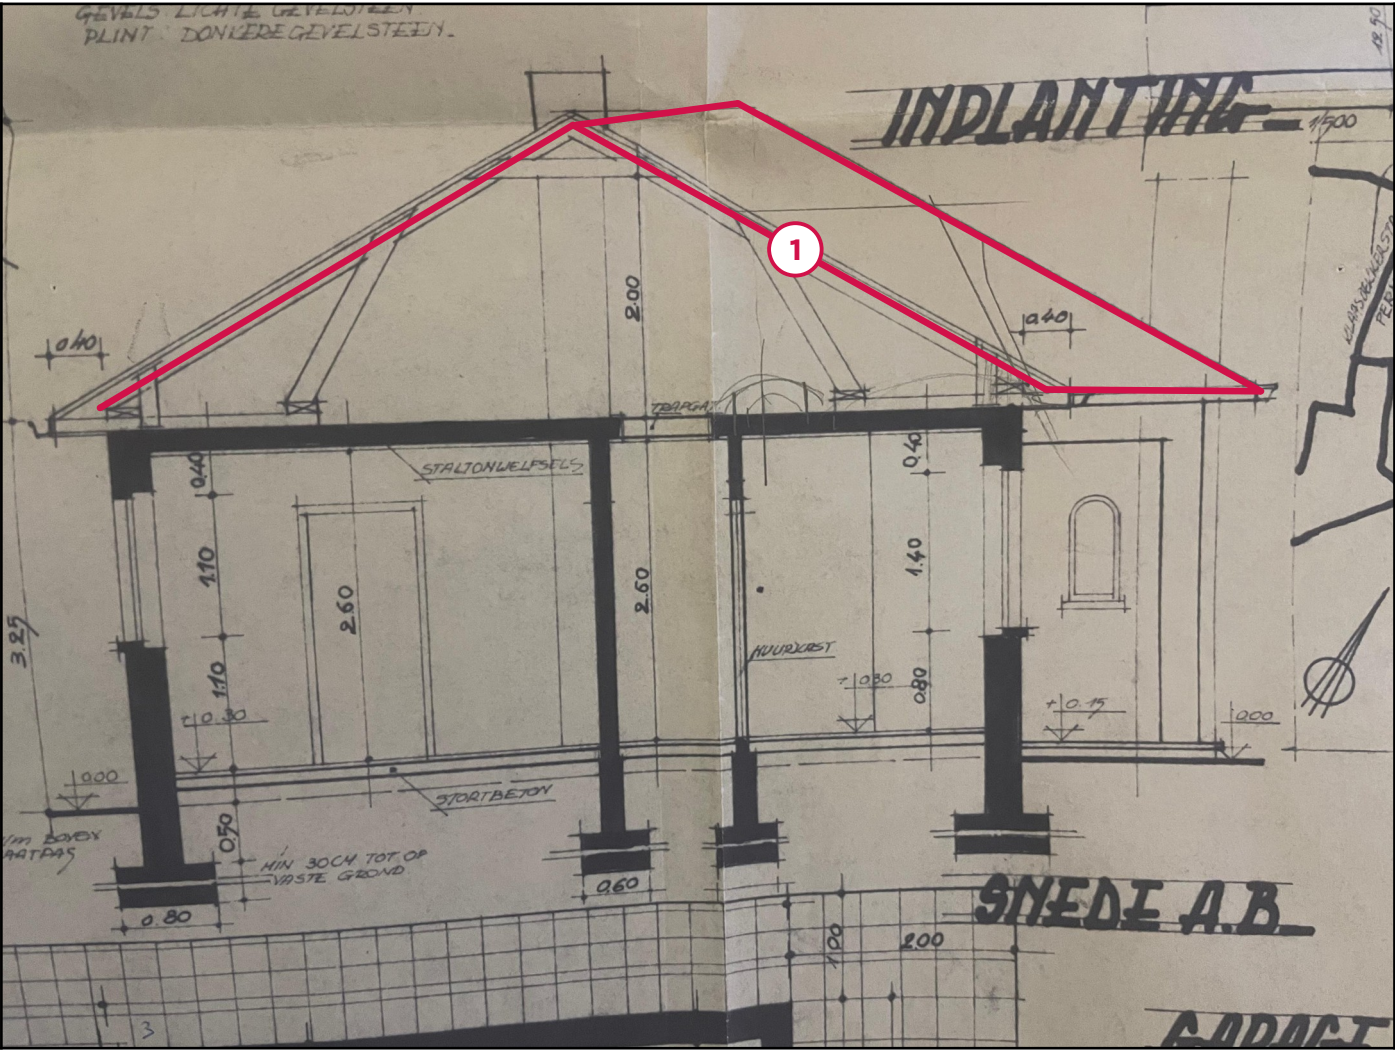
# Plan 1.2: doorsnede

| Beschrijving | Type | Actie |
|---|---|---|
| 1. leien dak | Asbestmateriaal | Dringend verwijderen |

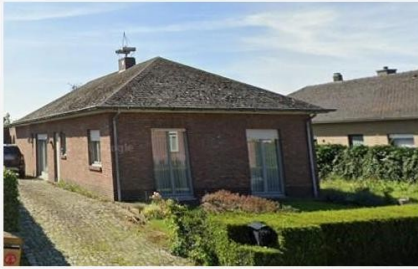
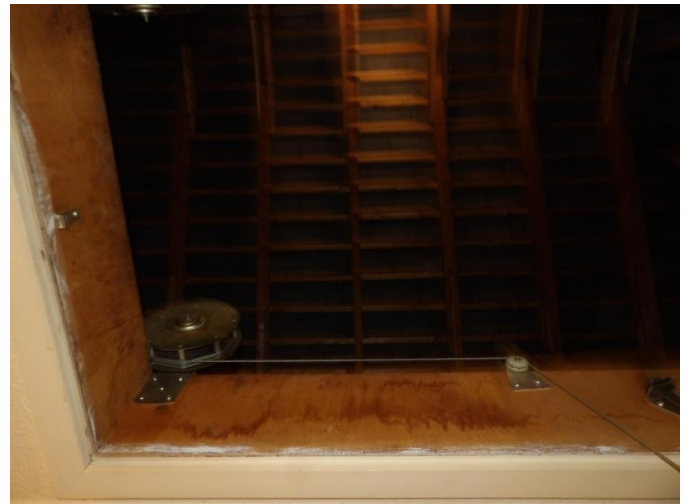
Het asbestmateriaal valt onder de mijlpaal van 2034.

**Dringend verwijderen**

| Eindbeoordeling materiaalrisico | Hoog materiaalrisico en/of hoge kans op vezelvrijgave |

| Gebondenheid | Categorie 1: hechtgebonden in oorsprong |
| Asbestsoort (vezeltype) | Crocidoliet aanwezig |
| Asbestconcentratie | Laag (< 50%) |
| Afschermingsgraad van het gehele materiaal | Geheel of deels (ook) vrij aan de binnenlucht |
| Toestand van het materiaal | Matig beschadigd, matig verweerd |

| Beschrijving | leien dak |
| Asbestmateriaal | Dak- en gevelbekleding - Lei, shingle |

- Zorg voor een veilig beheer. Vermijd het beschadigen van het asbestmateriaal. Controleer de toestand jaarlijks op wijzigingen.
- Hemelwater dat afspoelt van asbestcement daken of gevels kan asbestdeeltjes bevatten. Gebruik het enkel voor gesloten circuits (bv. spoelen toiletten). Reinig na het vervangen van het dak of de gevel de dakgoten en regenwaterput of -ton om asbesthoudend sediment of slib te verwijderen

- Eenvoudige handelingen: enkel door erkend asbestverwijderaar niet gemakkelijk te verwijderen

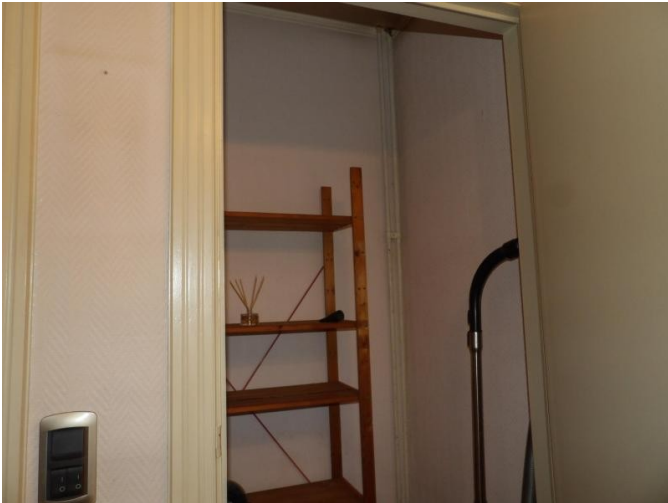
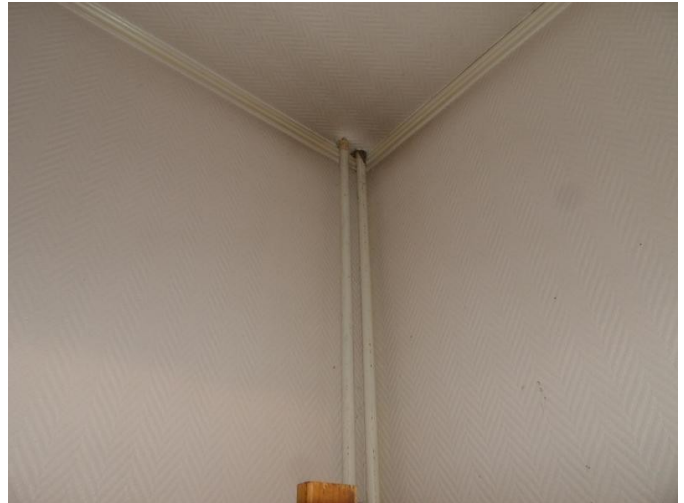
## Fiche 2: pleisterwerken plafond

Geen asbest

| # | Type | Referentie | Resultaat |
|---|---|---|---|
| 2.1 | Mengmonster | pleister plafond | Geen asbest |

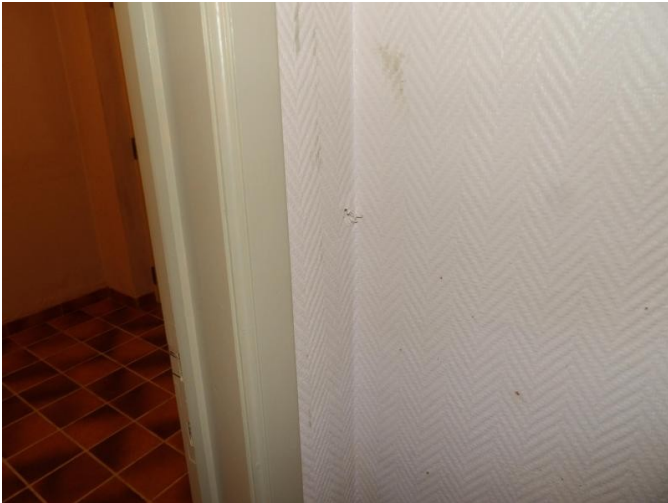
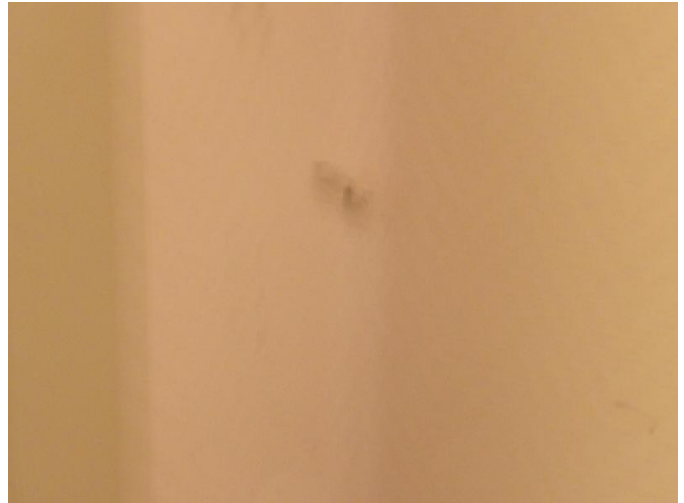
## Fiche 3: pleisterwerken muur

Geen asbest

| # | Type | Referentie | Resultaat |
|---|---|---|---|
| 3.1 | Mengmonster | pleister muren | Geen asbest |
