# Asbestinventarisatetest

Kloosterweg 6, 1910 Kampenhout

Attestnummer : **20250602-000374.000**

Uitgegeven op : **02.06.2025**

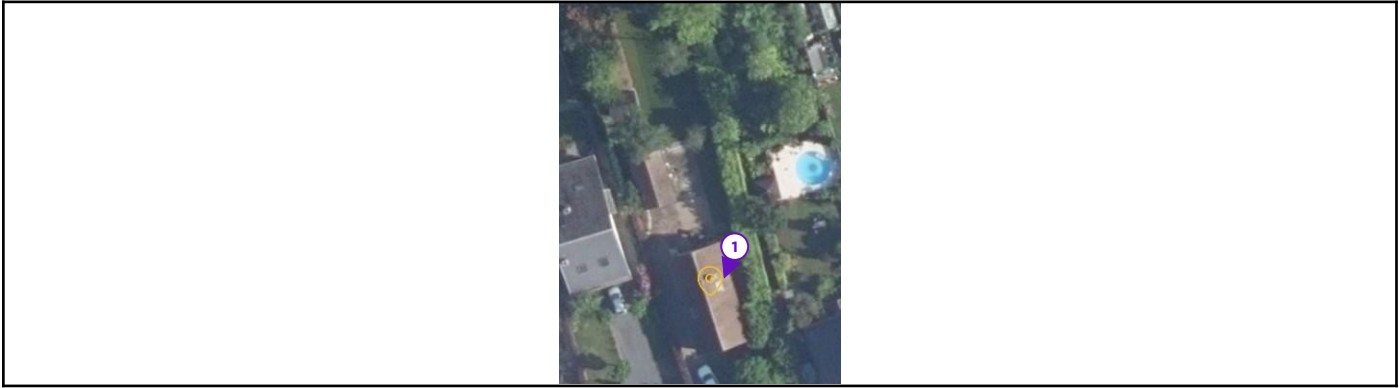
| Beschrijving | Type | Actie |
|---|---|---|
| 1. Schouw kleine kans op aanwezigheid asbest | Beperking | - |

**Uitleg van de asbestdeskundige:** Er is een kleine kans dat hier nog asbest aanwezig kan zijn.

Visueel was dit niet mogelijk te onderzoeken.

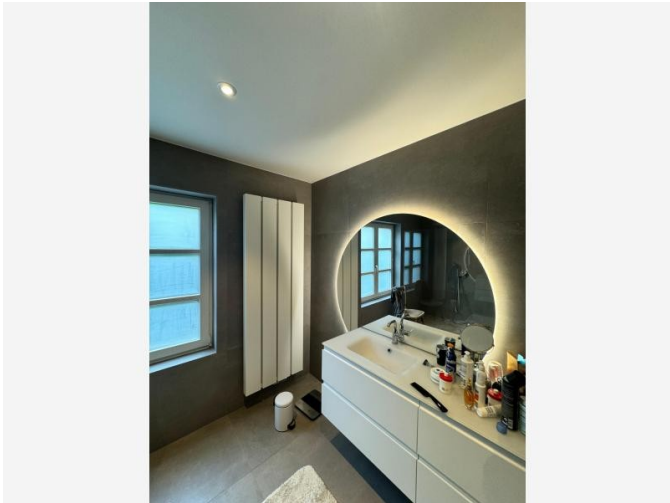
De badkamer is recent gerenoveerd en bevat geen asbestverdachte materialen.

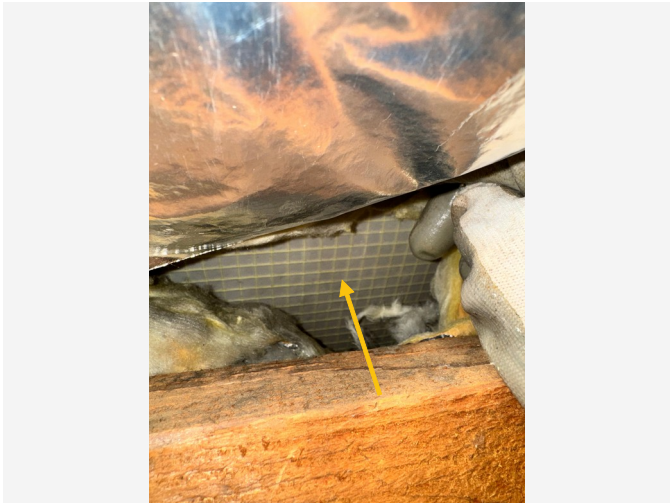
Het onderdak & dak bevat geen asbestverdachte materialen  
( tot zover visueel zichtbaar is )

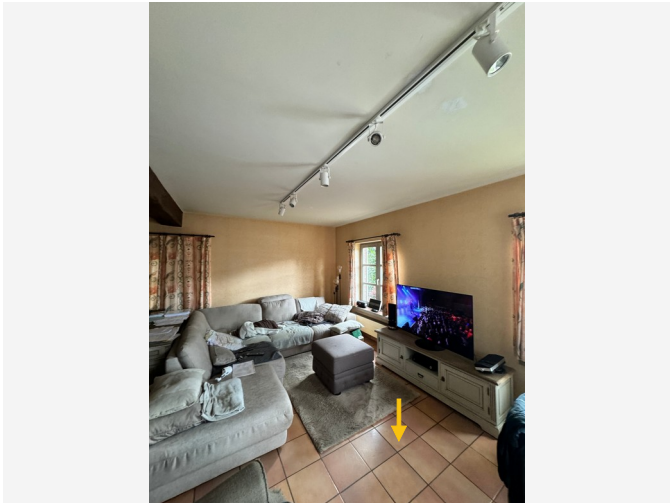
Deze vloer bevat geen asbestverdachte materialen.

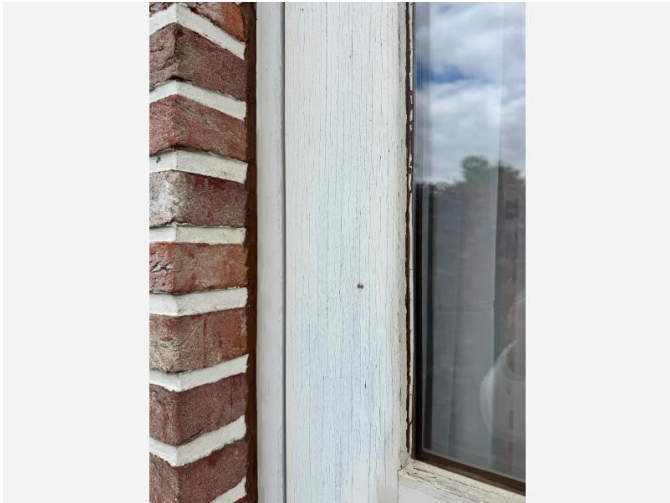
De raampartijen zijn niet asbestverdacht.

Deze bevatten geen asbestverdachte materialen.

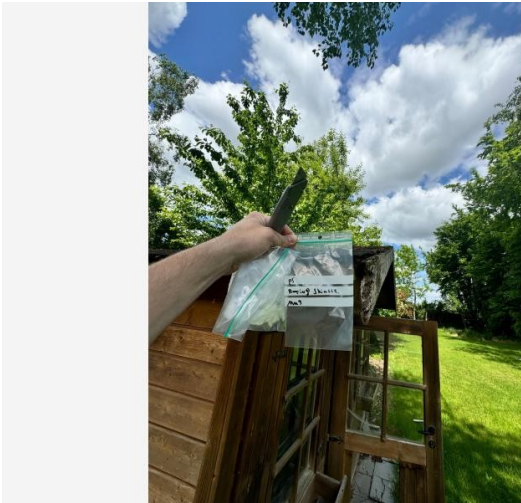
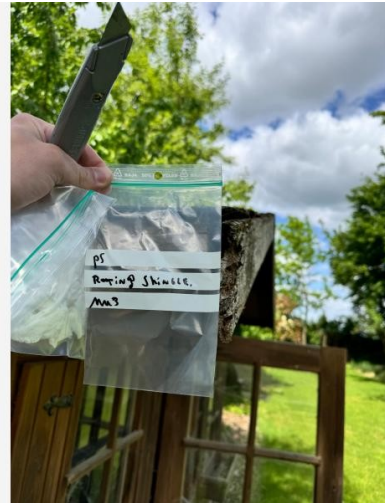
## Fiche 6: Roofing

Geen asbest

| Opmerking | Het materiaal bevat geen asbest. |

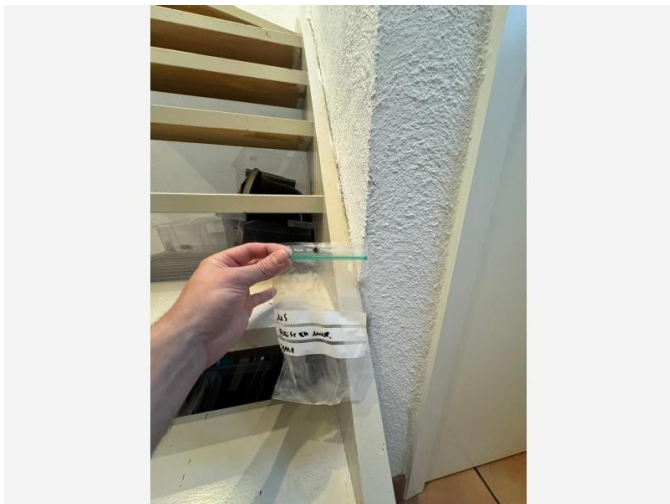
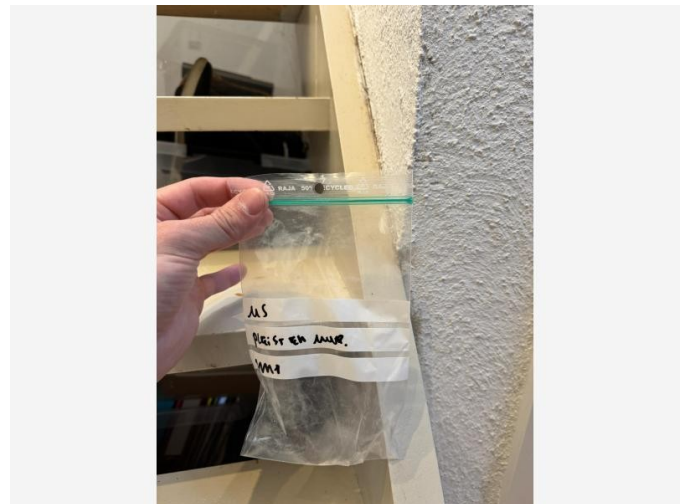
## Fiche 7: Pleisterwerk wanden

Geen asbest

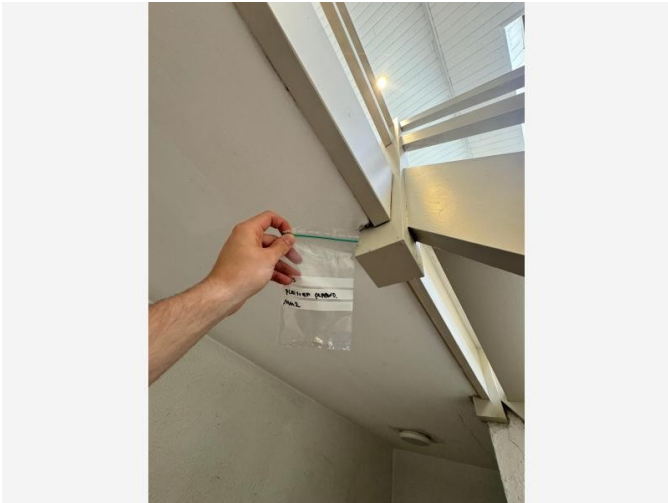
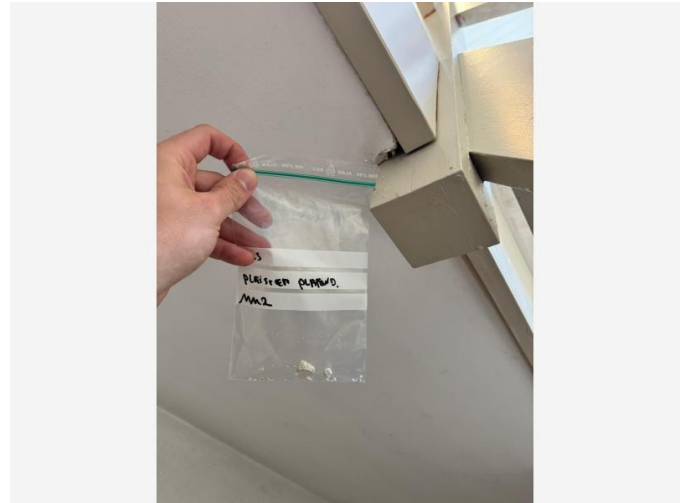
## Fiche 8: Pleisterwerk plafonds

Geen asbest
