# Asbestinventarisatattest

Appelterre-Dorp 29, 9400 Ninove

Attestnummer : 20251117-000127.000

**Niet-asbestveilig**

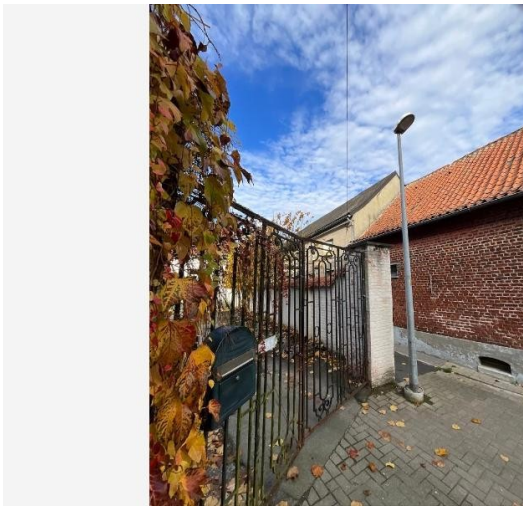
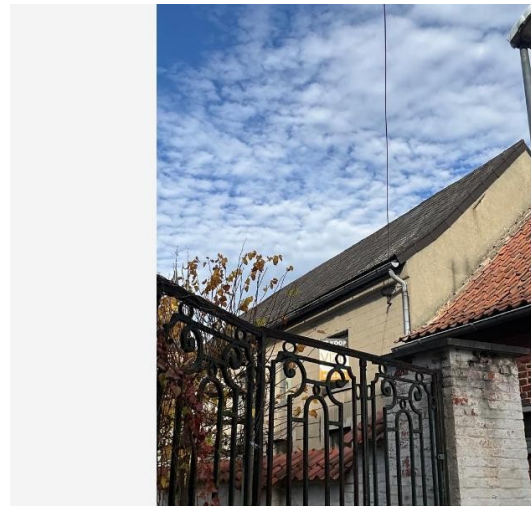
Overzichtsfoto

Detailfoto

Het asbestmateriaal valt onder de mijlpaal van 2034.

Verwijderen

| Eindbeoordeling materiaalisico | Verhoogd materiaalisico en/of verhoogde kans op vezelvrijgave |

| Gebondenheid | Categorie 1: hechtgebonden in oorsprong |
| Asbestsoort (vezeltype) | Crocidoliet aanwezig |
| Asbestconcentratie | Laag (< 50%) |
| Afschermingsgraad van het gehele materiaal | Geheel of deels vrij aan de buitenlucht |
| Toestand van het materiaal | Matig beschadigd, matig verweerd |

| Beschrijving | Leien dak |
| Asbestmateriaal | Dak- en gevelbekleding - Lei, shingle |

- Zorg voor een veilig beheer. Vermijd het beschadigen van het asbestmateriaal. Controleer de toestand jaarlijks op wijzigingen.
- Hemelwater dat afspoelt van asbestcement daken of gevels kan asbestdeeltjes bevatten. Gebruik het enkel voor gesloten circuits (bv. spoelen toiletten). Reinig na het vervangen van het dak of de gevel de dakgoten en regenwaterput of -ton om asbesthoudend sediment of slib te verwijderen
- Voer bijkomende staalname(s) uit.

- Eenvoudige handelingen: mag via doe-het-zelf of door werknemer(s) met opleidingsattest eenvoudige handelingen  
Indien de leien in zijn geheel verwijderd kunnen worden kan dit via eenvoudige handelingen.  
Regelgeving wie mag wat verwijderen: <https://ovam.vlaanderen.be/wie-mag-wat-verwijderen>  
Voorzorgen & beschermingsmiddelen: <https://ovam.vlaanderen.be/voorzorgsmaatregelen-bij-asbestverwijdering>

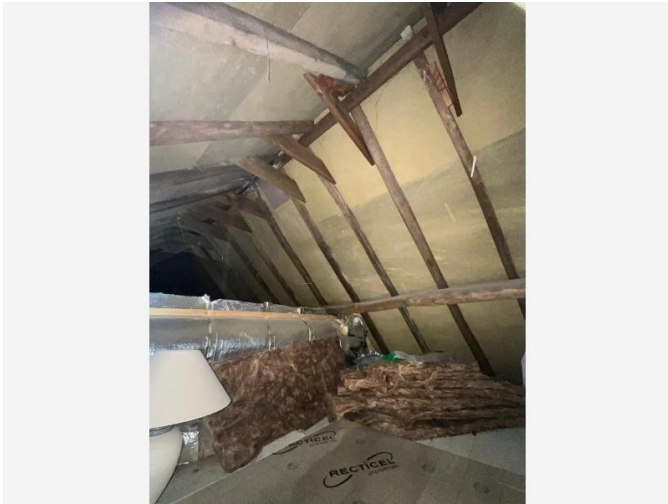
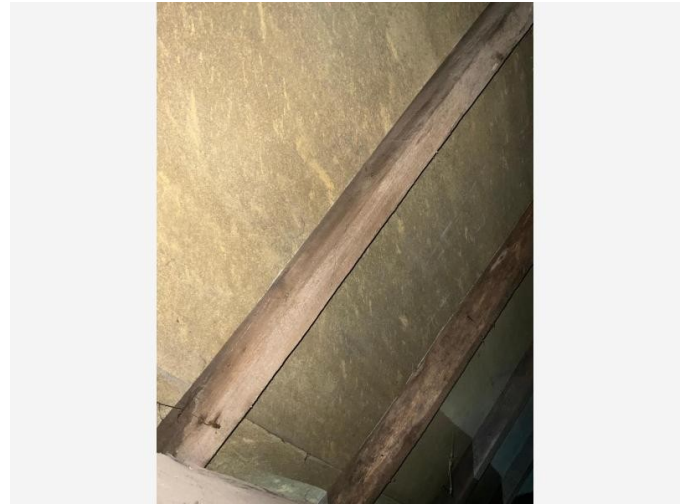
Overzichtsfoto

Detailfoto

Het asbestmateriaal valt onder de mijlpaal van 2040.

Maatregelen nemen

| Eindbeoordeling materiaalisico | Verhoogd materiaalisico en/of verhoogde kans op vezelvrijgave |

| Gebondenheid | Categorie 1: hechtgebonden in oorsprong |
| Asbestsoort (vezeltype) | Crocidoliet aanwezig |
| Afschermingsgraad van het gehele materiaal | Geheel of deels (ook) vrij aan de binnenlucht |
| Toestand van het materiaal | Licht beschadigd, licht verweerd. Intact calciumsilicaatmateriaal of categorie III 'gebondenheid' |

| Beschrijving | Menuiserite onderdak |
| Asbestmateriaal | Plaat, paneel, tablet - Type Menuiserite |

- Zorg voor een veilig beheer en verwijder dit asbestmateriaal wanneer het bij werken eenvoudig bereikbaar wordt. Controleer de toestand jaarlijks op wijzigingen.
- Voer bijkomende staalname(s) uit.

- Eenvoudige handelingen: mag via doe-het-zelf of door werknemer(s) met opleidingsattest eenvoudige handelingen  
Indien de onderdakplaten in zijn geheel verwijderd kunnen worden zonder breken, kan dit via eenvoudige handelingen.

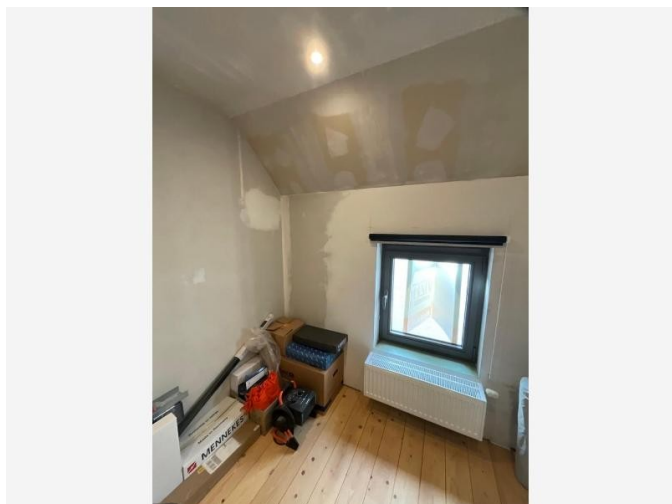
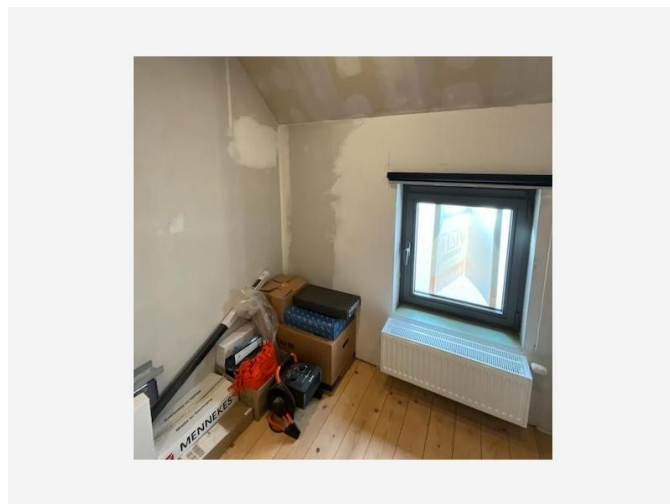
Situeringfoto

Detailfoto

De aangeduide wanden bestaan uit gyproc/hout en zijn niet asbestverdacht. Mogelijks bevindt er zich achter deze wanden nog pleisterwerk. Indien dit bij werken bereikbaar wordt, eventueel bijkomende monsternamen uitvoeren.

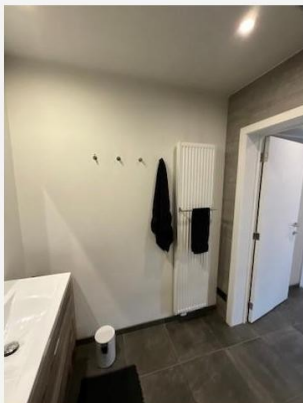
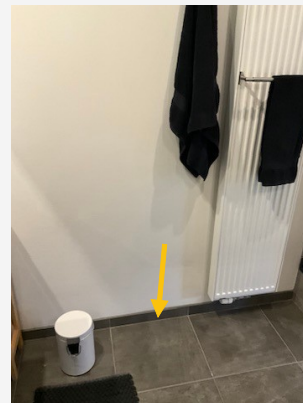
Situeringfoto

Detailfoto

Plinten werden in het verleden vaak met asbesthoudende lijm geplaatst. Tijdens een niet-destructief onderzoek kon geen lijmlaag worden vastgesteld/bemonsterd. Wanneer dit bij werken wel het geval is, voer eventueel bijkomende staalname uit.

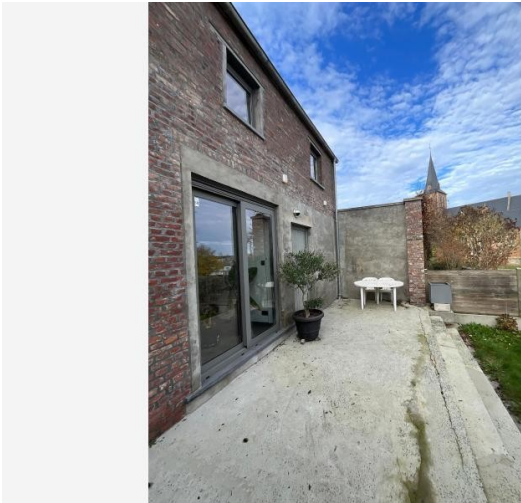
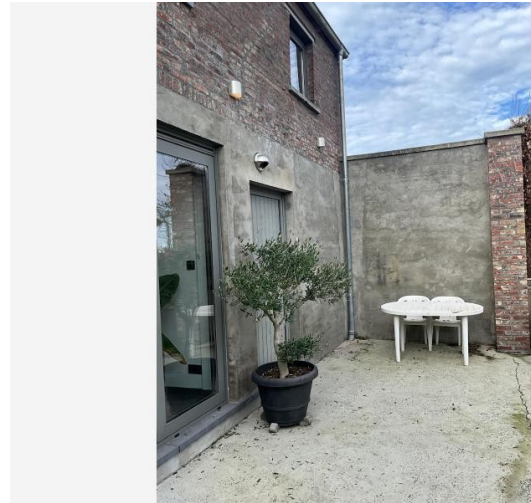
## Fiche 5: Cement smeerlaag

Geen asbest

Overzichtsfoto

Detailfoto

| # | Type | Referentie | Resultaat |
|---|---|---|---|
| 5.1 | Mengmonster | MM11 | Geen asbest |

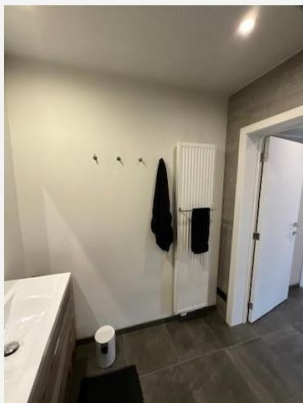
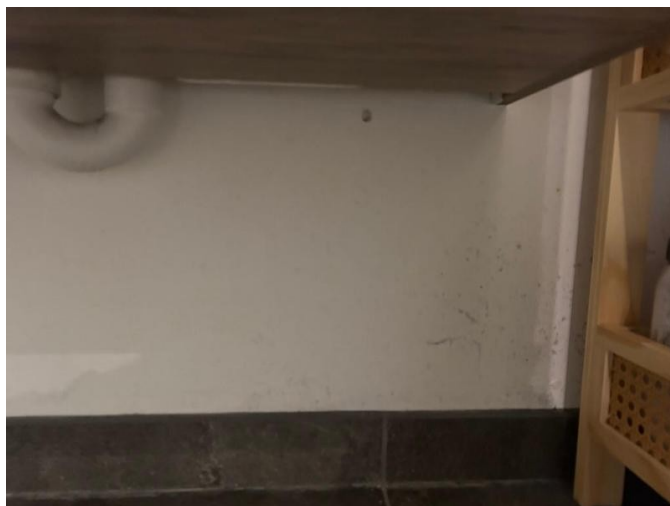
## Fiche 6: Pleisterwerk wanden

Geen asbest

Overzichtsfoto

Detailfoto

| # | Type | Referentie | Resultaat |
|---|---|---|---|
| 6.1 | Mengmonster | MM01 | Geen asbest |

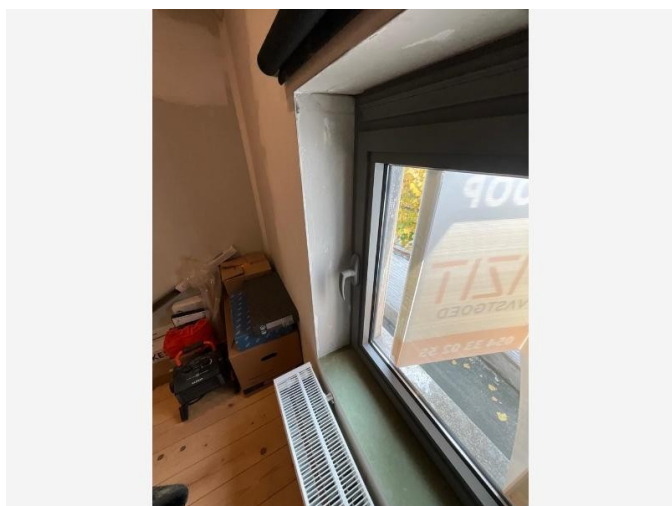
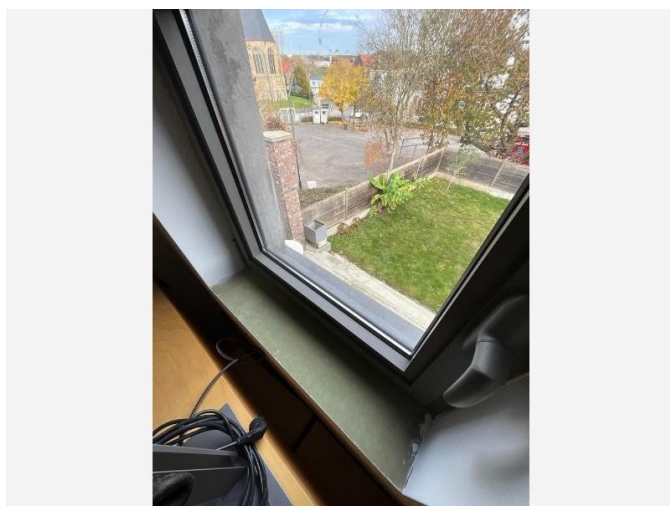
### Fiche 7: Siliconen mastiek + kit niet-asbestverdacht

| Beschrijving | Notitie | Terug te vinden op plannen |
|---|---|---|
| Fiche 7: Siliconen mastiek + kit niet-asbestverdacht | De afdichting van & rond de ramen bestaat uit siliconen & is niet asbestverdacht. | - |

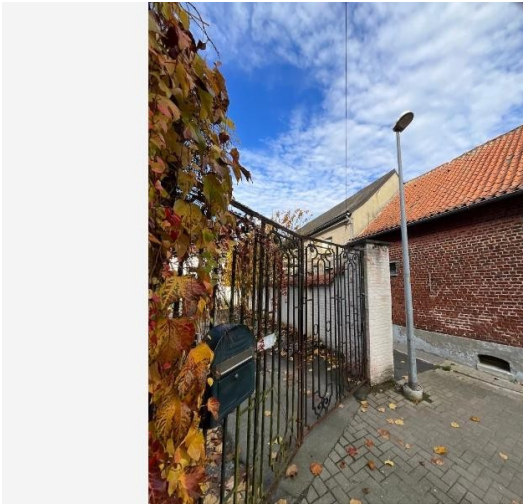
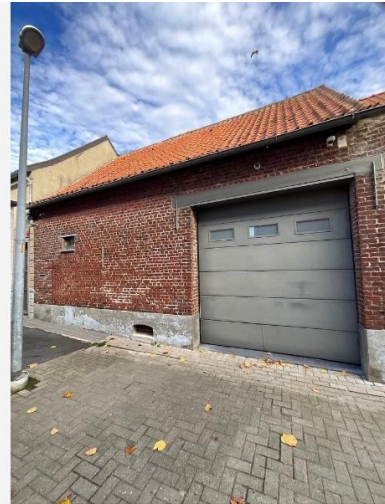
## Fiche 8: Dakbedekking (anders dan leien of golfplaten)

| Beschrijving | Notitie | Terug te vinden op plannen |
|---|---|---|
| Fiche 8: Dakbedekking (anders dan leien of golfplaten) | De dakbedekking bestaat uit kleipannen en is niet asbestverdacht. | Plan 1.2: Niv1 |

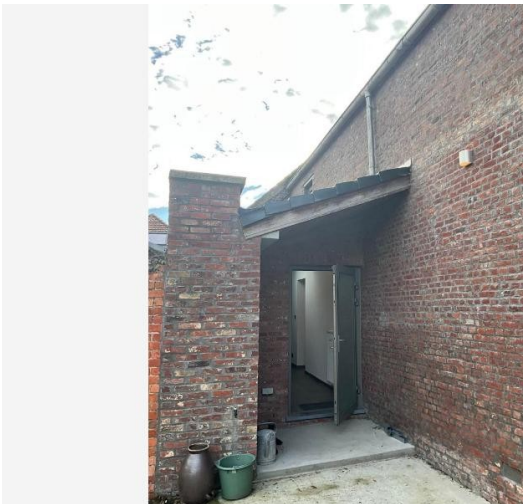
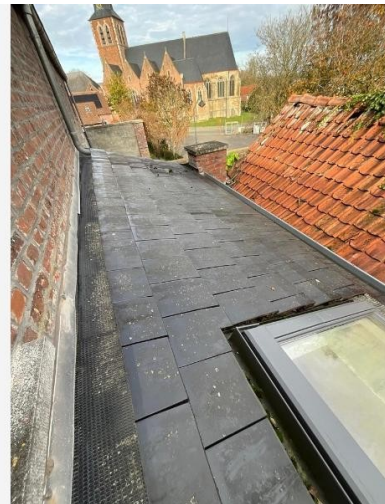
## Fiche 9: Dakbedekking (anders dan leien of golfplaten)

| Beschrijving | Notitie | Terug te vinden op plannen |
|---|---|---|
| Fiche 9: Dakbedekking (anders dan leien of golfplaten) | De dakbedekking bestaat uit pannen en is niet asbestverdacht. | Plan 1.3: Gelijksvloers |

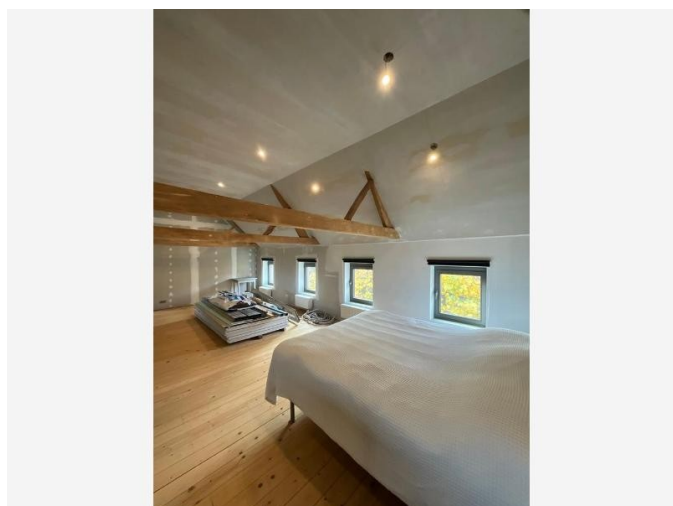
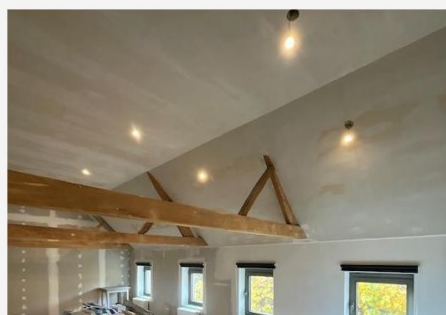
## Fiche 10: Verlaagd plafond (gyproc/hout)

| Beschrijving | Notitie | Terug te vinden op plannen |
|---|---|---|
| Fiche 10: Verlaagd plafond (gyproc/hout) | De aangeduide plafonds bestaan uit gyproc/hout en zijn niet asbestverdacht. Mogelijks bevindt er zich achter deze wanden nog pleisterwerk. Indien dit bij werken bereikbaar wordt, eventueel bijkomende monsternamen uitvoeren. | Plan 1.2: Niv1<br>Plan 1.3: Gelijksvloers |
