# Asbestinventarisatetest

Dorpsstraat 53A, 3050 Oud-Heverlee

Attestnummer : 20231128-000252.000

Uitgegeven op : 28.11.2023

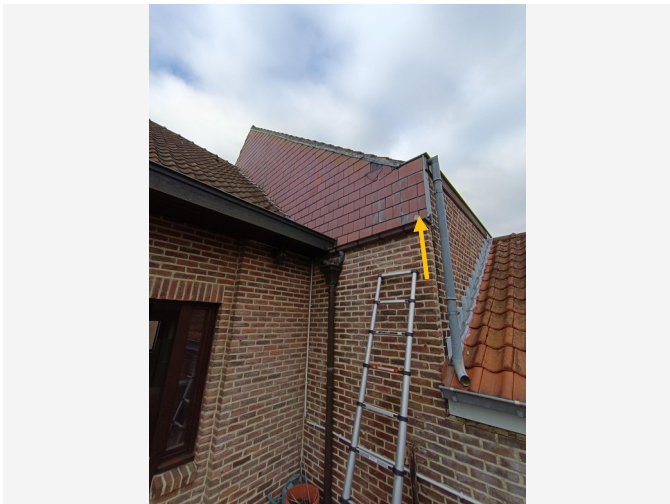
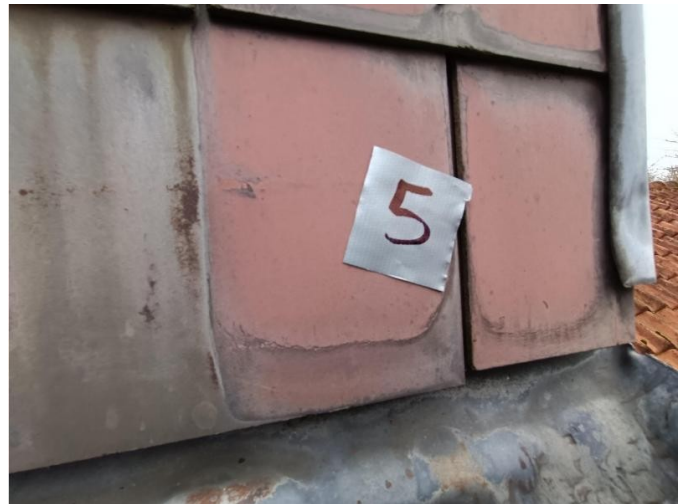
| Eindbeoordeling materiaalrisico | Laag materiaalrisico en/of verlaagde kans op vezelvrijgave |

| Afschermingsgraad van het gehele materiaal | Geheel of deels vrij aan de buitenlucht |
| Toestand van het materiaal | Licht beschadigd, licht verweerd. Intact materiaal type Pical – asbestboard of categorie III 'gebondenheid' |

| # | Type | Referentie | Resultaat |
|---|---|---|---|
| 1.1 | Puntmonster | 5 | Chrysotiel |

| Beschrijving | Gevelbekleding leien (gemeenschappelijk) |

Verwijderen

- Zorg voor een veilig beheer. Vermijd het beschadigen van het asbestmateriaal. Controleer de toestand jaarlijks op wijzigingen.

- Eenvoudige handelingen: mag via doe-het-zelf of door werknemer(s) met opleidingsattest eenvoudige handelingen  
Dragen van de nodige beschermingsmiddelen (mondmasker ffp3, handschoenen, tyvec )

Indien mogelijk de ondervloer afdekken, leien voorzichtig verwijderen, extra fixeren, niet breken , niet gooien, onmiddellijk verpakken of voorzichtig in container met asbestbag plaatsen. De leien goed vochtig houden tijdens de demontage. Geen stortkokers gebruiken.

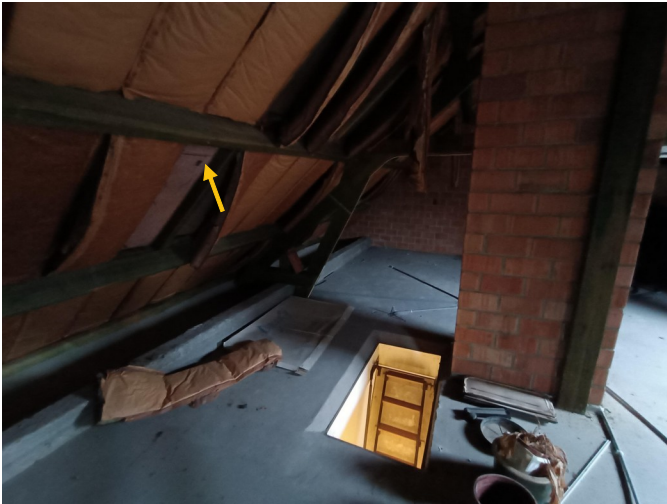
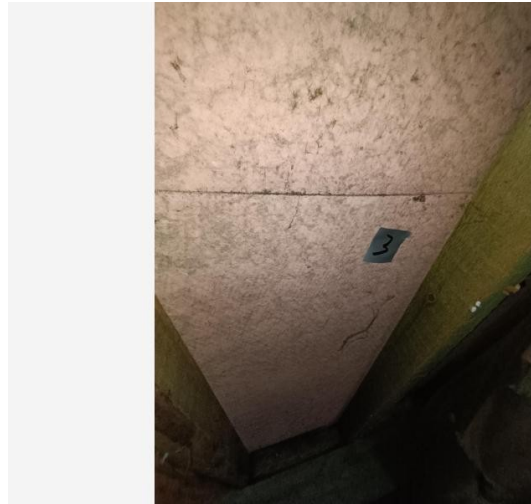
| Eindbeoordeling materiaalrisico | Zeer laag materiaalrisico en/of zeer lage kans op vezelvrijgave |

| Toestand van het materiaal | Onbeschadigd, niet verweerd |

| # | Type | Referentie | Resultaat |
|---|---|---|---|
| 2.1 | Puntmonster | 3 | Chrysotiel |

| Beschrijving | Onderdakplaten |

Zorgvuldig beheren

- Zorg voor een veilig beheer. Vermijd het beschadigen van het asbestmateriaal. Controleer de toestand jaarlijks op wijzigingen.

- Eenvoudige handelingen: mag via doe-het-zelf of door werknemer(s) met opleidingsattest eenvoudige handelingen  
Dek de zoldervloer af met plastic folie. Draag de nodige beschermingsmiddelen (mondmasker ffp3, handschoenen, tyvec). Verwijder de dakpannen. Fixeer het plaatmateriaal, de asbesthoudende platen één voor één en in hun geheel verwijderen. Niet gooien, niet breken. Reinig nadien de draagstructuur met vochtige doeken (+ stofzuiger met absoluutfilter kan niet gehuurd worden dus voor een particulier niet mogelijk).

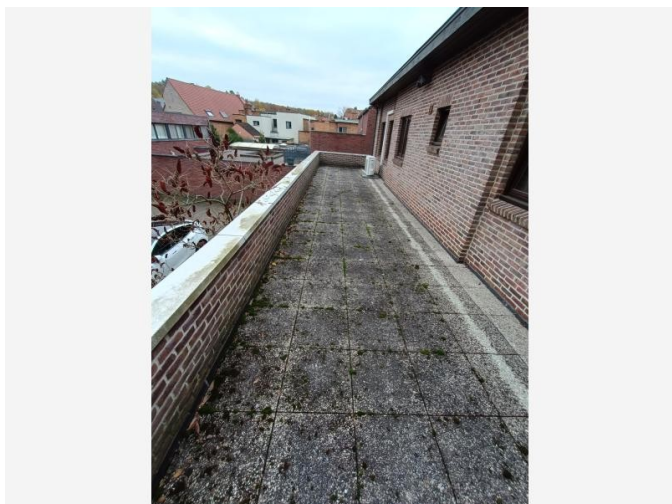
**Reden:** Er is geen volledige risicobeoordeling mogelijk

**Uitleg van de asbestdeskundige:** Op het dakterras is het niet mogelijk om kijken wat er onder de tegels ligt. Vermoedelijk roofing.

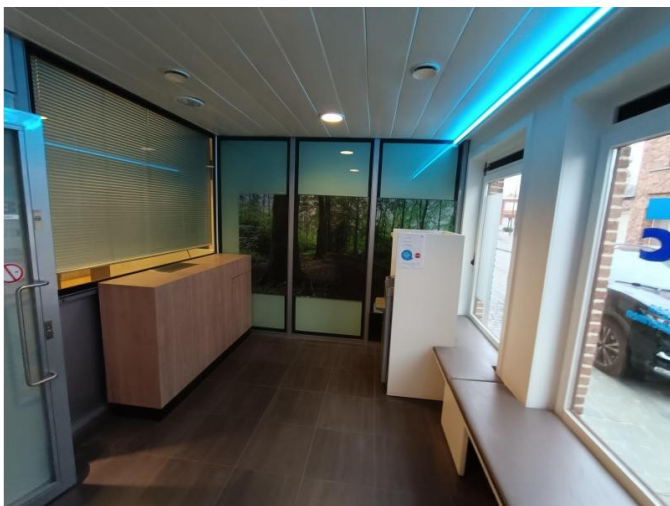
Het is niet gekend of er pleisterwerk aanwezig is achter de valse wanden, te controleren bij werken. Bij renovatiewerken in het oog te houden of er geen asbestverdachte lagen aanwezig zijn.

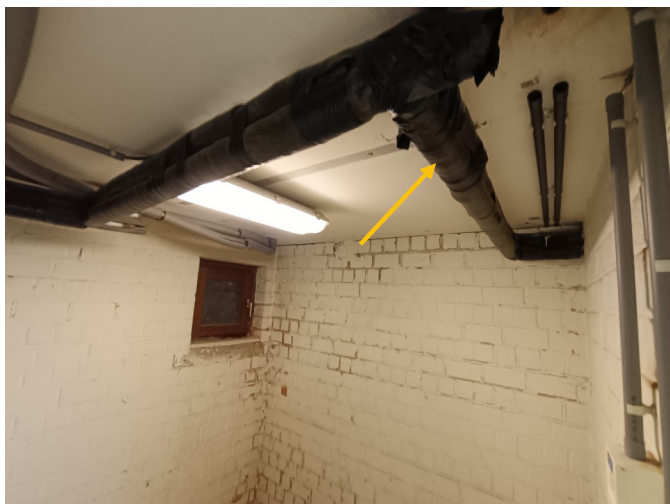
De leidingisolatie in de kelder werd gecontroleerd. Deze werd als niet-asbestverdacht bevonden.

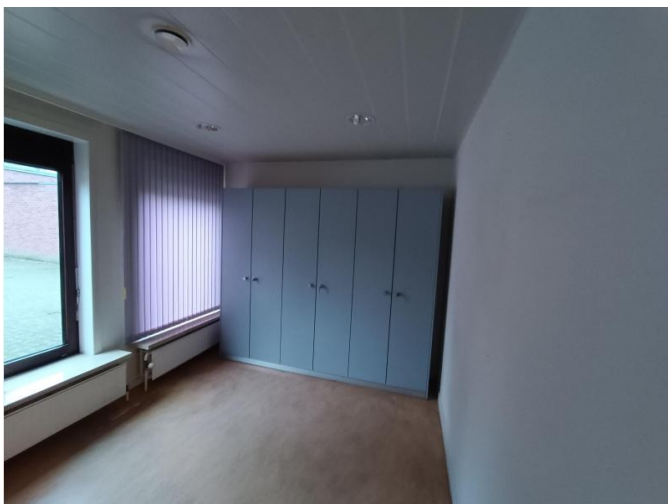
Het is niet gekend of er pleisterwerk aanwezig is onder de valse plafonds op het gelijkvloers, te controleren bij werken.

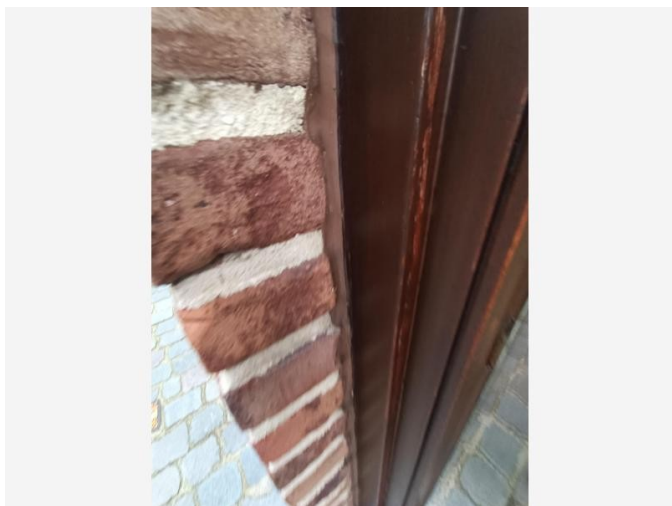
De mastiek werd gecontroleerd en als niet-asbesthoudend beschouwd. (zacht en elastisch)

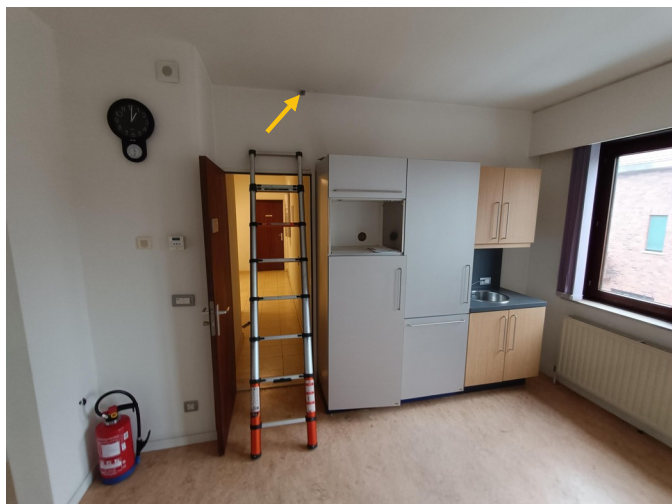
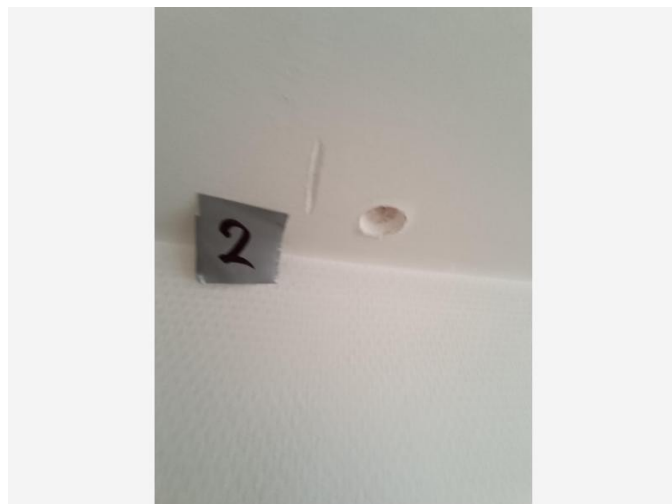
## Fiche 10: Pleisterwerk plafond

Geen asbest

| # | Type | Referentie | Resultaat |
|---|---|---|---|
| 10.1 | Mengmonster | 2 | Geen asbest |

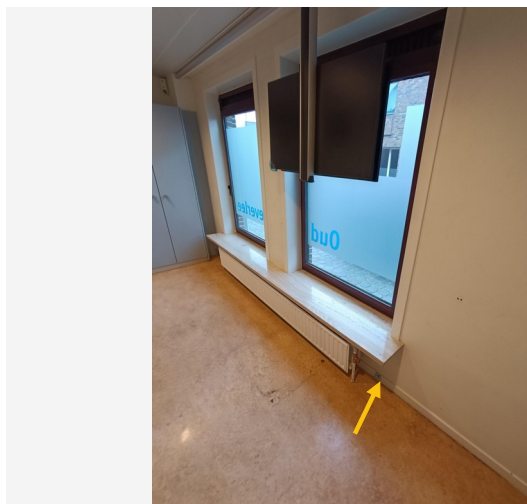
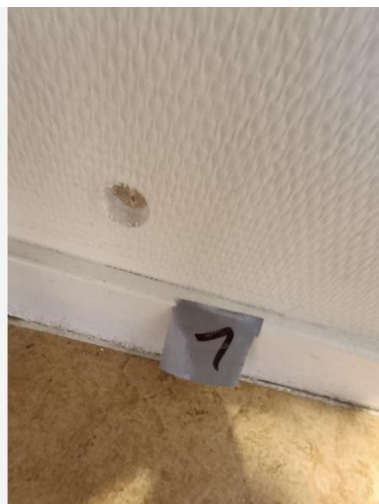
Geen asbest

| # | Type | Referentie | Resultaat |
|---|---|---|---|
| 11.1 | Mengmonster | 1 | Geen asbest |

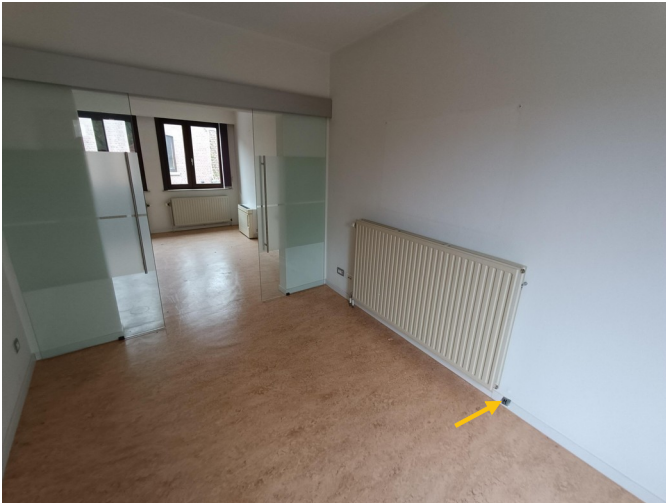
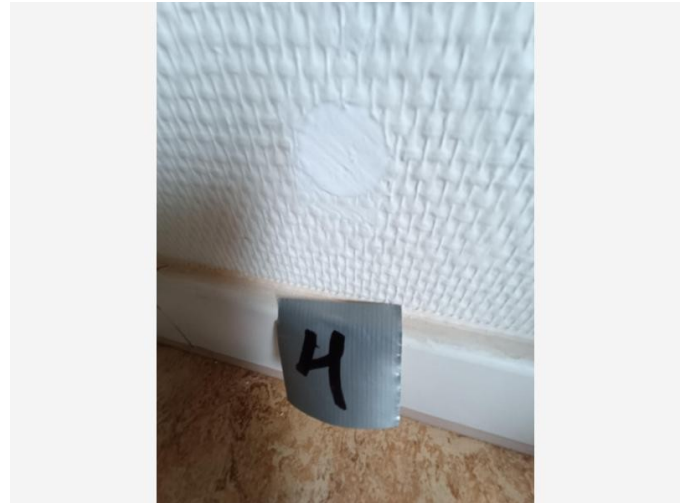
Geen asbest

| # | Type | Referentie | Resultaat |
|---|---|---|---|
| 12.1 | Mengmonster | 4 | Geen asbest |
