# Asbestinventarisatetest

Hagenlei 25, 2900 Schoten

Attestnummer : 20250918-000509.000

Uitgegeven op : 18.09.2025

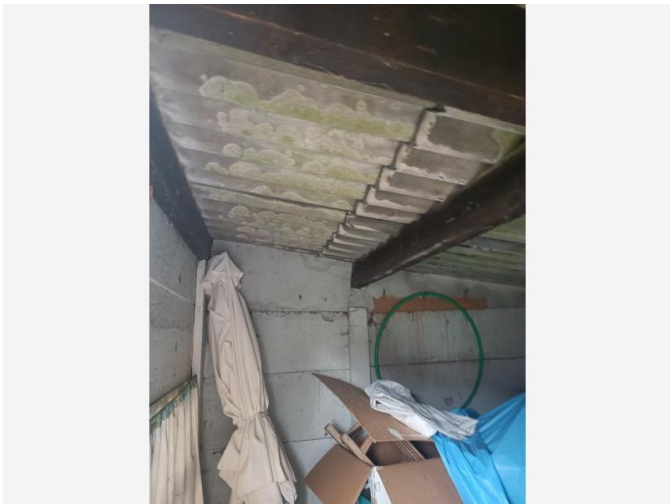
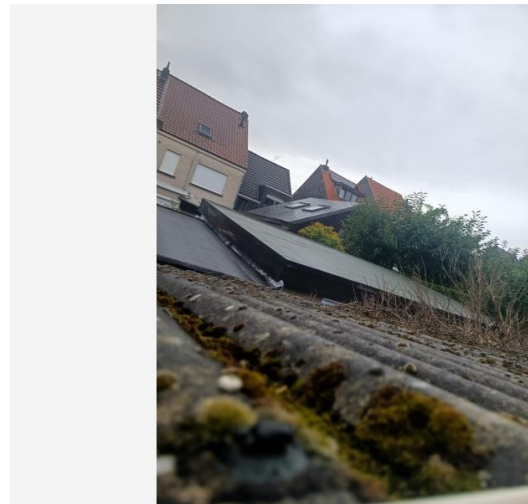
Het asbestmateriaal valt onder de mijlpaal van 2034.

**Dringend verwijderen**

| Eindbeoordeling materiaalrisico | Hoog materiaalrisico en/of hoge kans op vezelvrijgave |
| Opmerking | mosgroei is matig beschadigd |

| Asbestsoort (vezeltype) | Crocidoliet aanwezig |
| Toestand van het materiaal | Matig beschadigd, matig verweerd |

| Opmerking | <p>De golfplaten zijn asbest verdacht.( tuinhuis)</p> <p>De vermelde oppervlaktes, diktes en volumes betreffen een beredeneerde schatting. Er worden geen rechten verleend aan deze oppervlaktes/diktes/volumes.</p> |

- Verwijder dit asbestmateriaal zo snel mogelijk. Volg de toestand goed op.
- Hemelwater dat afspoelt van asbestcement daken of gevels kan asbestdeeltjes bevatten. Gebruik het enkel voor gesloten circuits (bv. spoelen toiletten). Reinig na het vervangen van het dak of de gevel de dakgoten en regenwaterput of -ton om asbesthoudend sediment of slib te verwijderen
- Voer bijkomende staalname(s) uit.

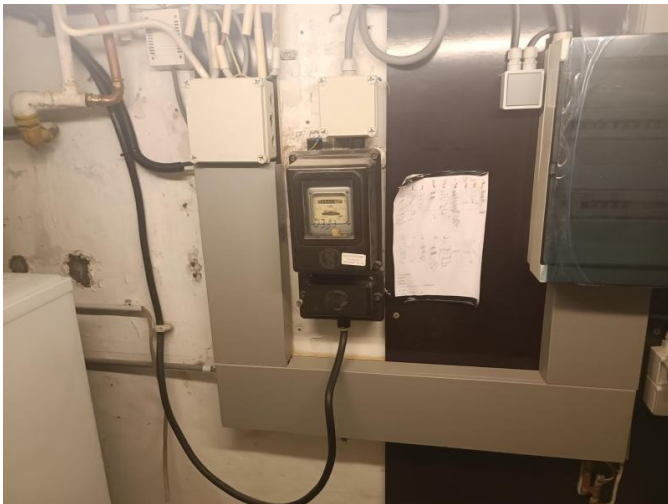
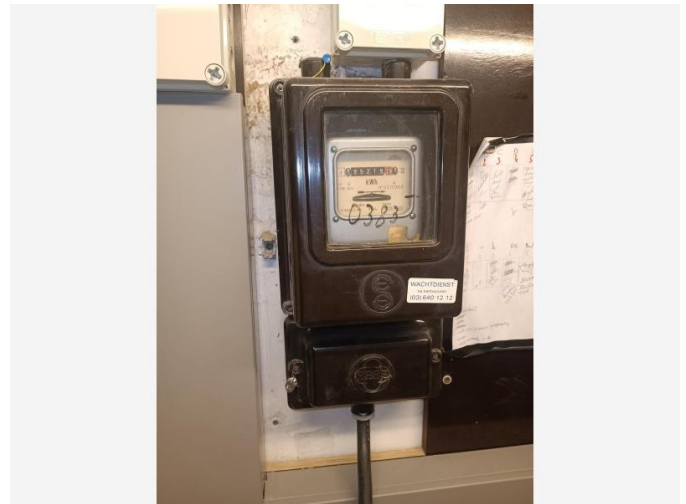
Het asbestmateriaal valt onder de mijlpaal van 2040.

Zorgvuldig beheren

| Eindbeoordeling materiaalarisico | Laag materiaalarisico en/of verlaagde kans op vezelvrijgave |

| Toestand van het materiaal | Onbeschadigd, niet verweerd |

| Opmerking | Het is moeilijk te bepalen of de bakeliettoepassingen in de woning ook effectief asbesthoudend zijn (het kan ook gaan om de asbestvrije variant).-Er werd geen monster genomen o.w.v. beschadiging aan een elektrisch gerelateerde toepassing, extra controle bij verwijdering van het verdacht materiaal. Vermoedelijk zal de toepassing verwijderd worden bij aanpassing van het elektriciteitsnetwerk. |

- Zorg voor een veilig beheer. Vermijd het beschadigen van het asbestmateriaal. Controleer de toestand jaarlijks op wijzigingen.
- Voer bijkomende staalname(s) uit.
- Een bijkomend onderzoek zou kunnen gebeuren na demontage van de toepassing, zodat dit op een veilige en verantwoorde manier kan gebeuren. Het bijkomend onderzoek kan bijdragen tot een betere inschatting van het risico en helpt om de (mogelijke) asbestafvalstroom te beperken.

De toepassing dient verwijderd te worden door de netbeheerder, vermoedelijk word dit uitgevoerd wanneer de oude meterkast vervangen word door een digitale meter. Zie ook link Zie <https://ovam.vlaanderen.be/wie-mag-wat-verwijderen> <https://ovam.vlaanderen.be/voorzorgsmaatregelen->

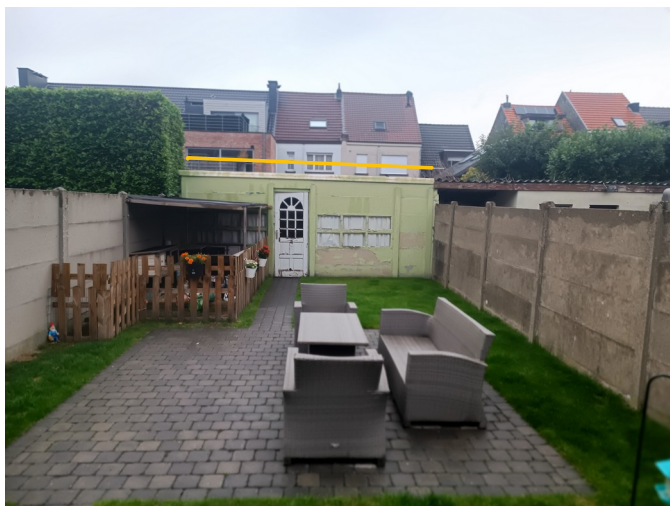
Situeringsfoto

**Reden:** Het onderzoek kan niet uitgevoerd worden binnen de bepalingen van de Welzijnswet

**Uitleg van de asbestdeskundige:** Hemelwater dat afspoelt van asbestcement daken of gevels kan asbestdeeltjes bevatten.

De dakgoot is echter niet zichtbaar.

Reinig de dakgoten om asbesthoudend sediment of slib te verwijderen.

Voor verwijdering het slib extra bevochtigen of fixeren om stof te voorkomen , niet breken om stof te beperken .

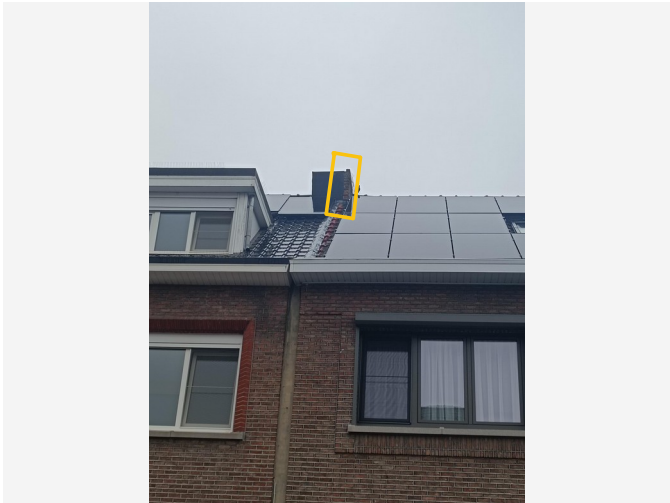
*Situeringsfoto*

**Reden:** Het te onderzoeken materiaal situeert zich hoger dan 3,50 m te rekenen vanaf een veilige ondergrond

**Uitleg van de asbestdeskundige:** Bij werken (dak of reiniging schouw) kan een stelling geplaatst worden, het is niet duidelijk of er asbestverdachte materialen aanwezig zijn in de schouw.

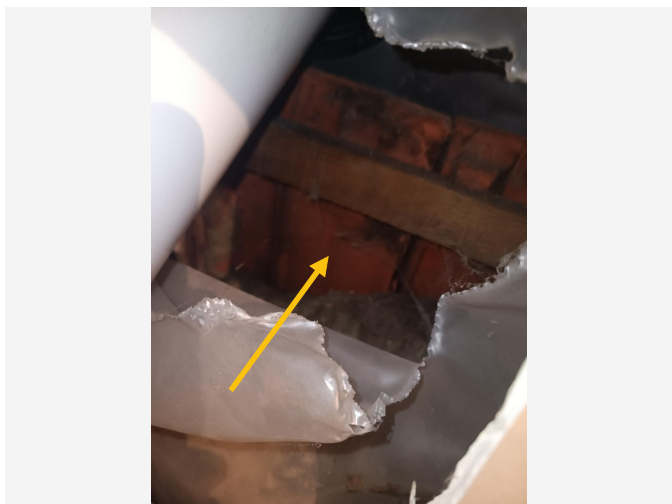
Vrije foto

Het onderdak werd gecontroleerd (via zolder ruimte). Er is geen verdacht onderdak vastgesteld .

Deze handeling is een steekproef , er is geen garantie dat het volledige dak met éénzelfde materiaal is opgebouwd. Dit kan enkel via destructief onderzoek vastgesteld worden.

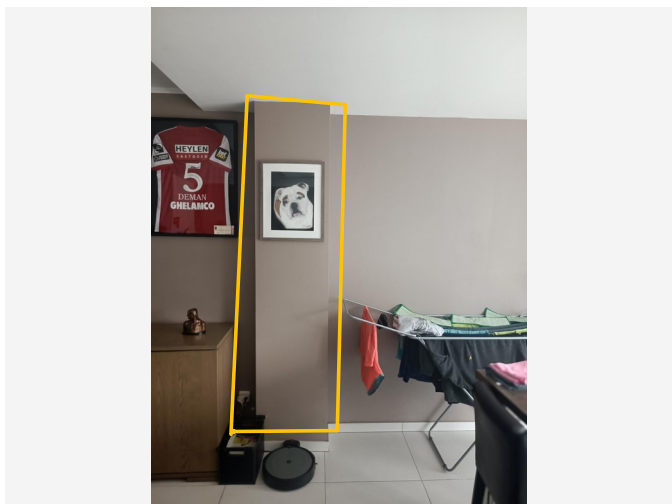
Vrije foto

Het is niet uitgesloten dat er nog verdacht materiaal aanwezig is in de schouw ,( bij werken extra controle aangewezen.)

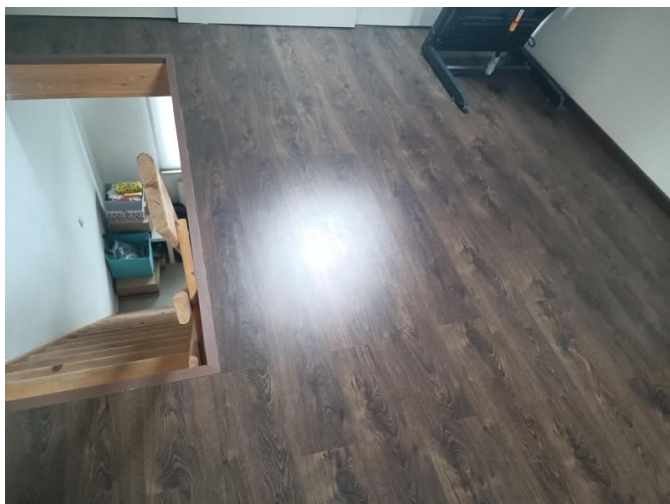
Vrije foto

De laminaat vloer is niet asbest verdacht, het is niet gekend wat eronder bevindt, bij vloer werken extra controle aangewezen.

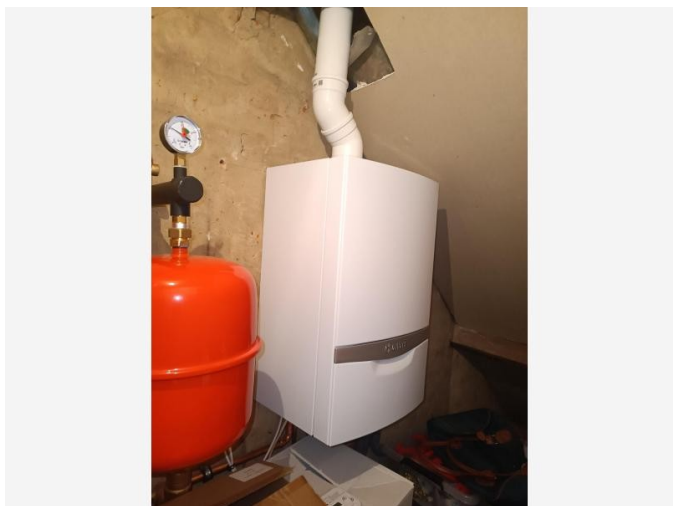
Vrije foto

De CV ketel werd gecontroleerd( Valliant ) en is niet asbest verdacht geen risico bouwjaar.

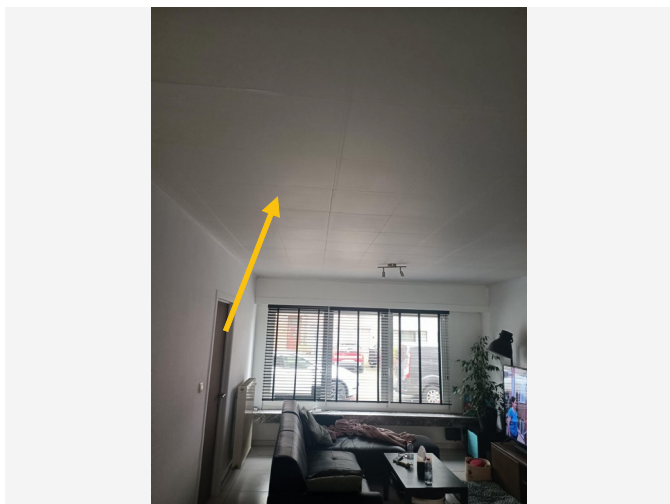
Vrije foto

Alle plafonds zijn afgewerkt met valse plafonds in plaatmateriaal. Het is niet duidelijk of er pleisterwerk of ander verdacht asbestmateriaal aanwezig is achter deze valse plafonds, het is aangewezen om bijkomend onderzoek uit te voeren bij werken. Zonder destructieve handeling is het niet mogelijk om na te gaan of er asbesthoudende materialen aanwezig zijn achter de plafond afwerking. Als bij sloop of renovatie blijkt dat er achter deze plafonds nog pleisterwerk of asbest verdachte toepassingen aanwezig zijn, moet dit bemonsterd worden.

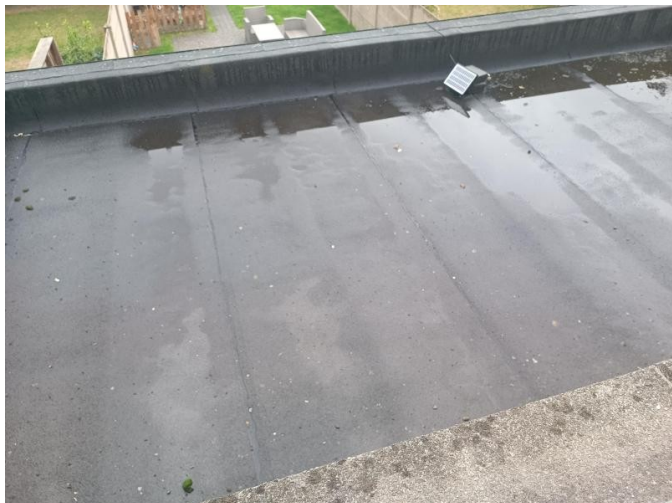
Vrije foto

De roofing werd vernieuwd in 2012. (factuur aanwezig zie bewijsdocumenten ovam site). We nemen aan dat bitumen geplaatst na 2001 niet asbesthoudend zijn.

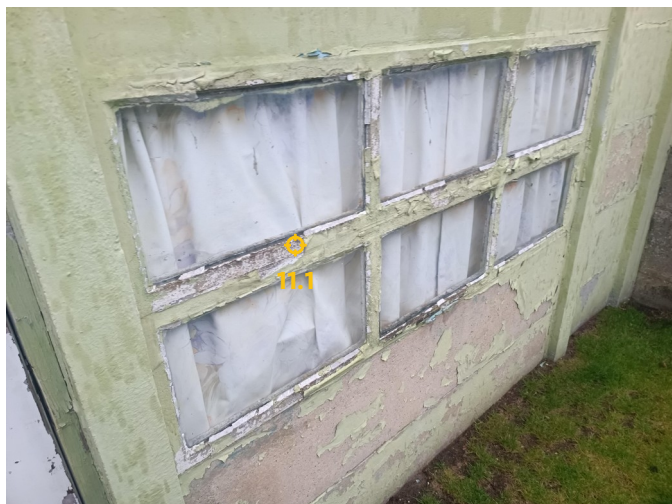
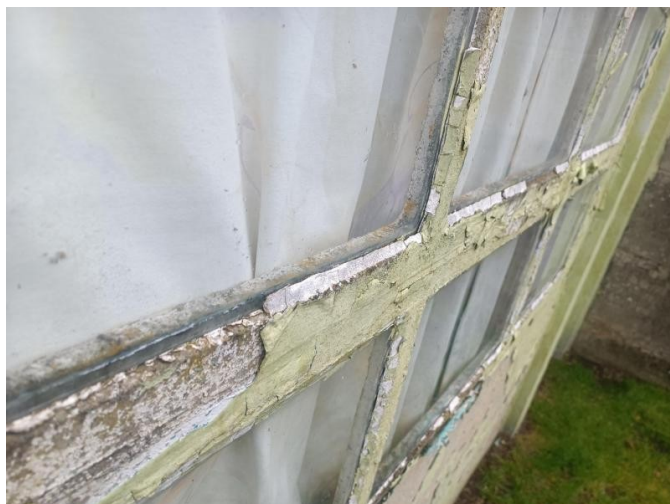
Geen asbest

| # | Type | Referentie | Resultaat |
|---|---|---|---|
| 11.1 | Puntmonster | kit | Geen asbest |

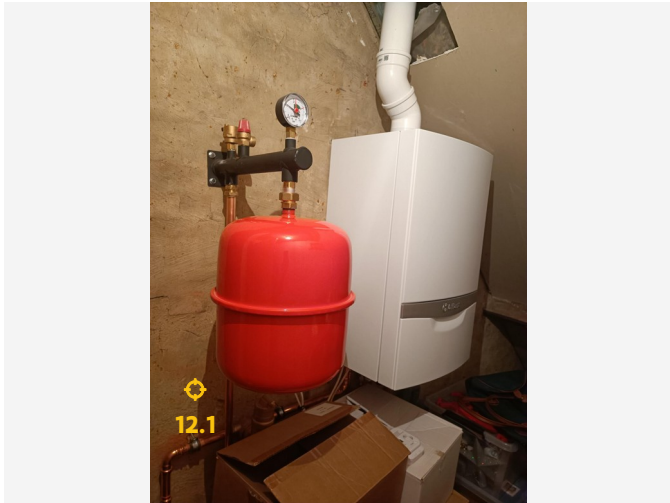
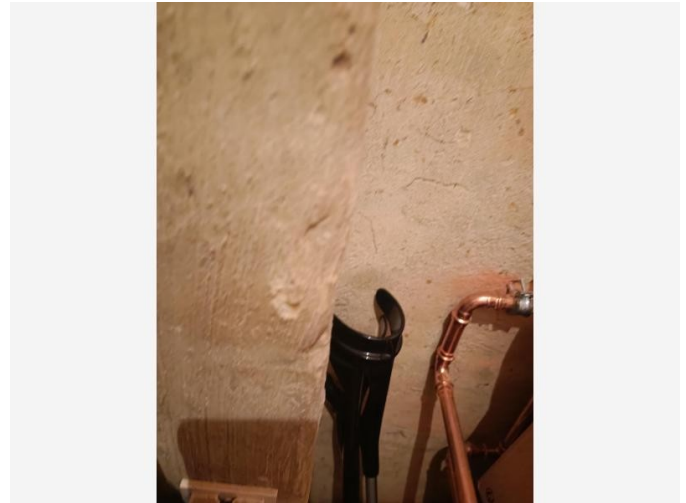
Geen asbest

| # | Type | Referentie | Resultaat |
|---|---|---|---|
| 12.1 | Mengmonster | muur | Geen asbest |

| Opmerking | <p>Volgens het inspectieprotocol is een monstername van het pleisterwerk verplicht om dit te identificeren als niet-asbesthoudend.</p> <p>Locatie staalnames: individuele ruimte: SLPK/ natte ruimte: KEUKEN/ stookplaats: CV RUIMTE/ traphal: HAL</p> <p>De vermelde oppervlaktes en volumes betreffen een beredeneerde schatting. Er worden geen rechten verleend aan deze oppervlaktes/volumes. De dikte is een schatting die voorkomt uit de monsterplaatsen en is daarom niet altijd representatief.</p> <p>Er bevinden zich enkele valse wanden. Het is niet duidelijk of er pleisterwerk of asbest toepassingen aanwezig zijn achter deze valse wanden, het is aangewezen om bijkomend onderzoek uit te voeren bij werken.</p> |

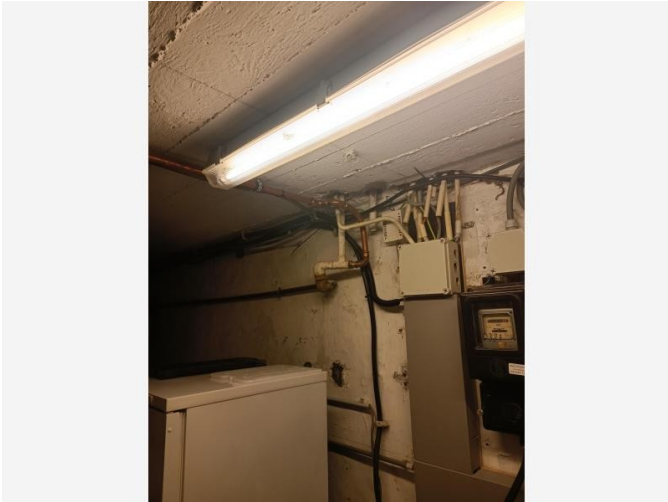
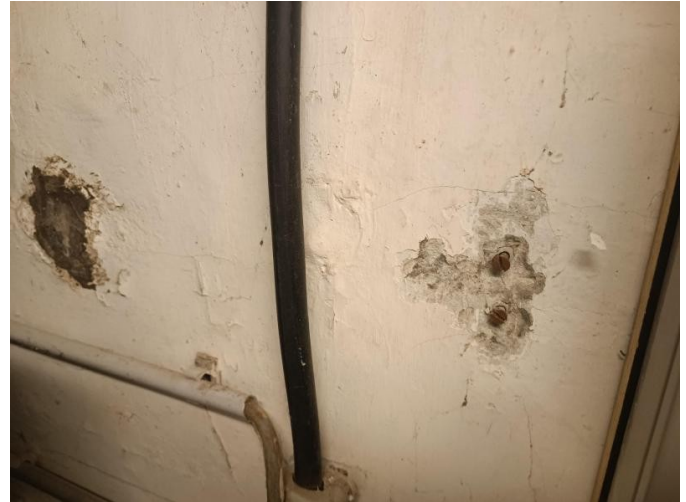
Geen asbest

| # | Type | Referentie | Resultaat |
|---|---|---|---|
| 13.1 | Mengmonster | cement | Geen asbest |
