# Asbestinventarisatetest

Berendonk 61, 2370 Arendonk

Attestnummer : 20251118-000238.000

**Niet-asbestveilig**

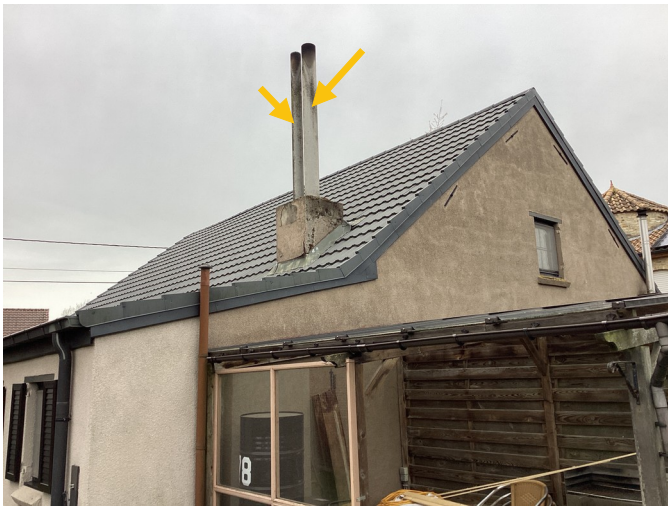
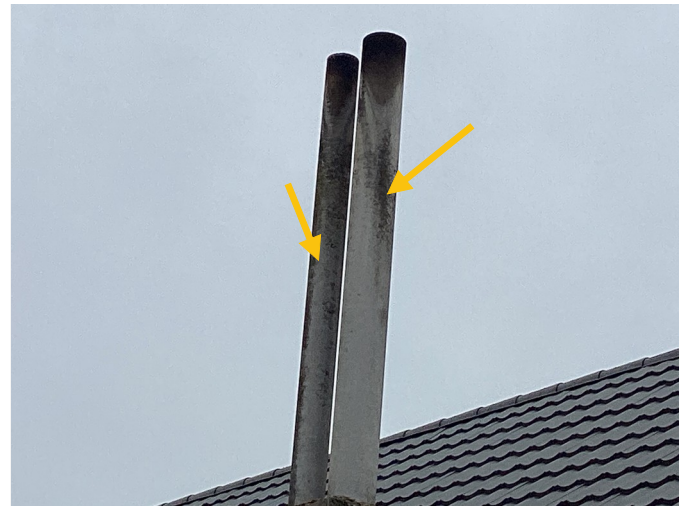
| Eindbeoordeling materiaalrisico | Verhoogd materiaalrisico en/of verhoogde kans op vezelvrijgave |

| Asbestsoort (vezeltype) | Crocidoliet aanwezig |
| Toestand van het materiaal | Licht beschadigd, licht verweerd. Intact calciumsilicaatmateriaal of categorie III 'gebondenheid' |

| Beschrijving | Schouwbus 'in open systeem' |
| Asbestmateriaal | Rookgaskanaal |
| Opmerking | Schouwbus in een 'open systeem' wil zeggen dat er in het verlengde van deze schouwbus een (open)haard, kachel is aangesloten of gebruikt wordt als ventilatie. De hoeveelheid is een schatting. |

Het asbestmateriaal valt onder de mijlpaal van 2034.

Verwijderen

- Zorg voor een veilig beheer. Vermijd het beschadigen van het asbestmateriaal. Controleer de toestand jaarlijks op wijzigingen.

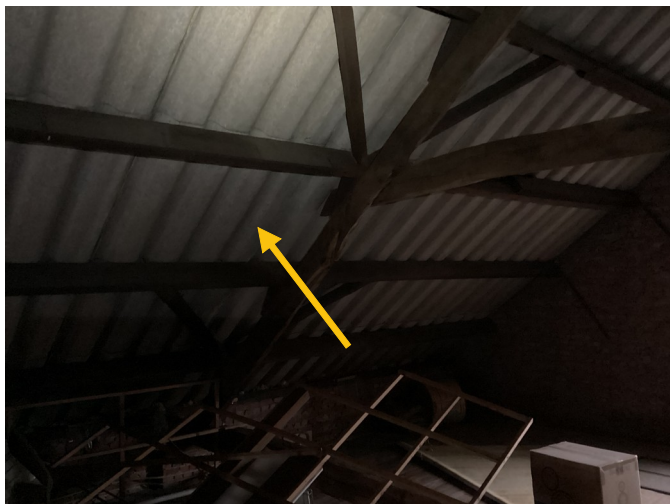
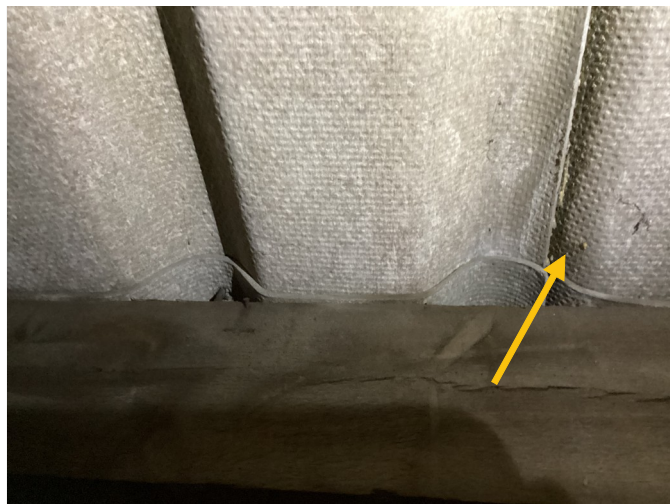
| Eindbeoordeling materiaalrisico | Laag materiaalrisico en/of verlaagde kans op vezelvrijgave |

| Asbestsoort (vezeltype) | Alleen chrysotiel |

| # | Type | Referentie | Resultaat |
|---|---|---|---|
| 2.1 | Puntmonster | M05 | Chrysotiel |

| Beschrijving | Dakbedekking - Onder overzetdak |
| Asbestmateriaal | Dak- en gevelbekleding - Golfplaat |
| Opmerking | De hoeveelheid betreft een schatting. Golfplatendak onder overzetdak. |

Het asbestmateriaal valt onder de mijlpaal van 2040.

Zorgvuldig beheren

- Zorg voor een veilig beheer. Vermijd het beschadigen van het asbestmateriaal. Controleer de toestand jaarlijks op wijzigingen.

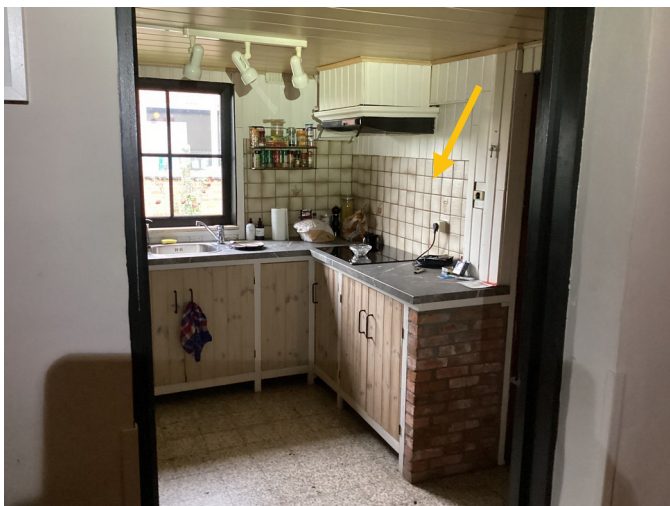
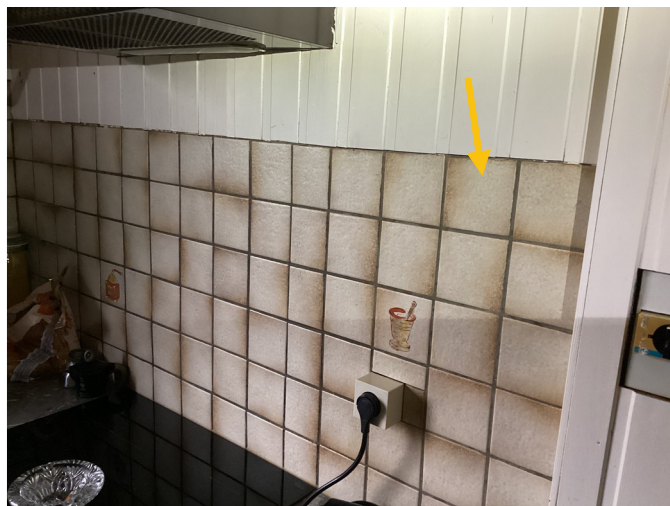
Op moment van de inspectie kon niet worden nagegaan of de tegellijm achter de muurtegels/plinten asbestverdacht is. Bij renovatie of verwijdering van de tegels dient het materiaal te worden geanalyseerd voor de werken van start gaan.

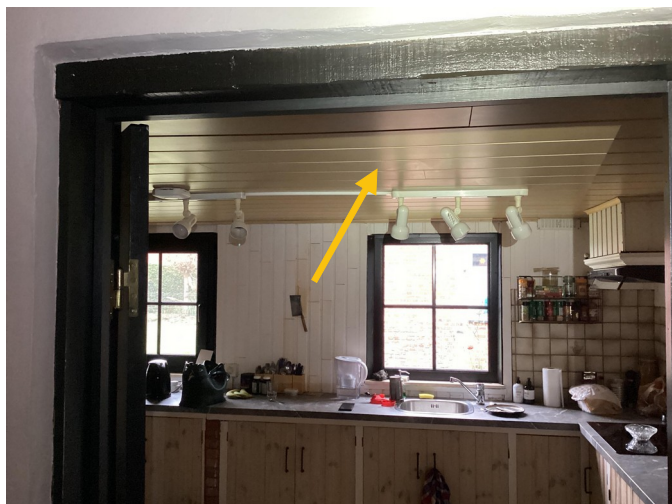
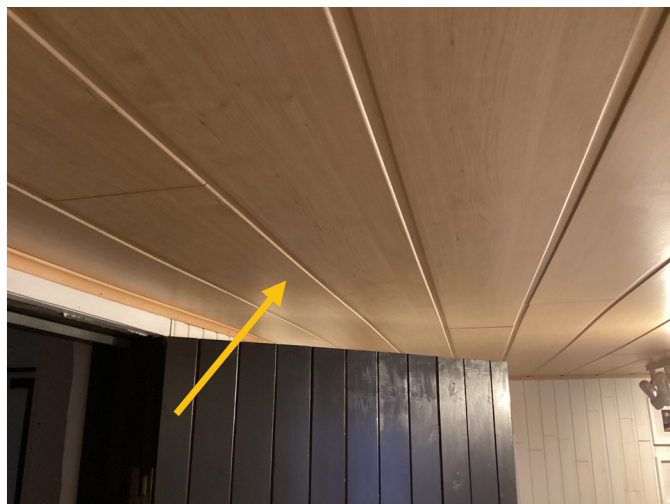
Het plafond bestaat uit niet-asbestverdachte gipskartonplaten/hout-/pvc platen . Zonder destructie is het niet mogelijk om na te gaan of er asbestverdachte materialen aanwezig zijn achter de gipskartonplaten/hout-/pvc platen.

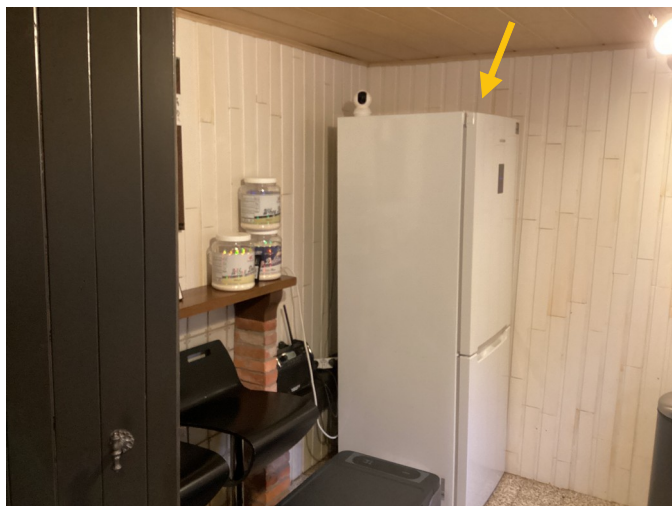
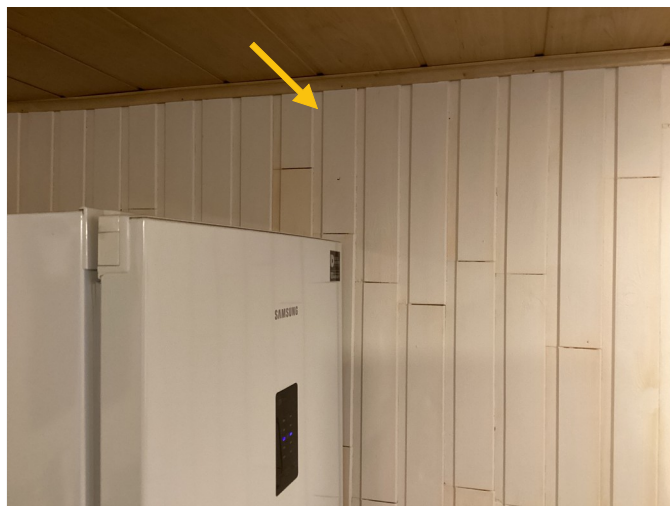
De valse wand(en)/voorzetwand(en) bestaat(bestaan) uit niet-asbestverdachte hout-/pvc platen. Zonder destructie is het niet mogelijk om na te gaan of er asbestverdachte materialen aanwezig zijn achter de valse wand(en)/voorzetwand(en).

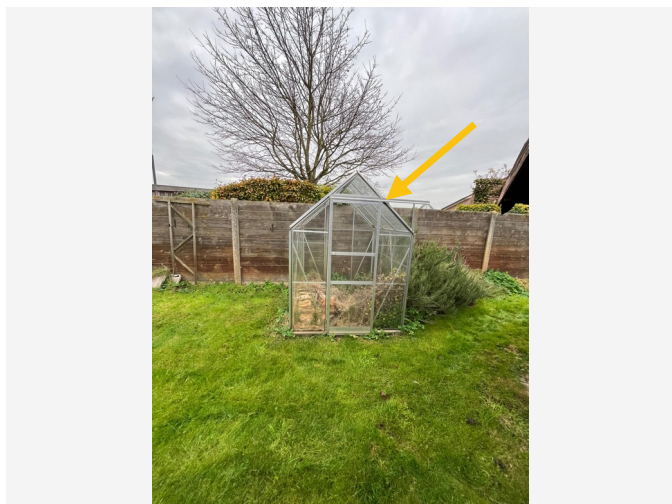
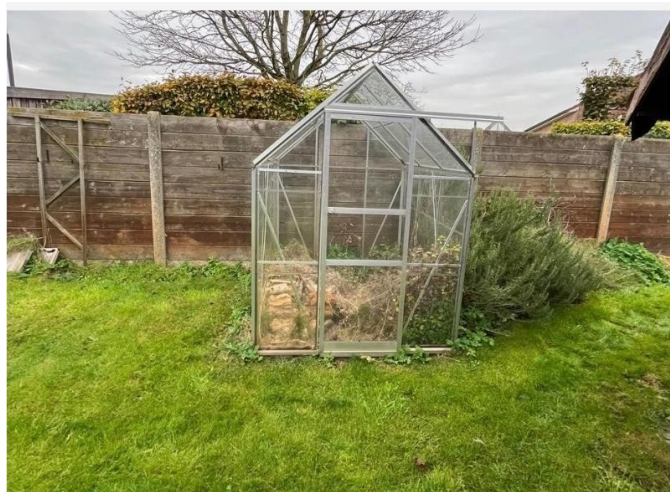
## Fiche 6: Serre niet verdacht

Volledig beglaasde serre zonder mastiek.

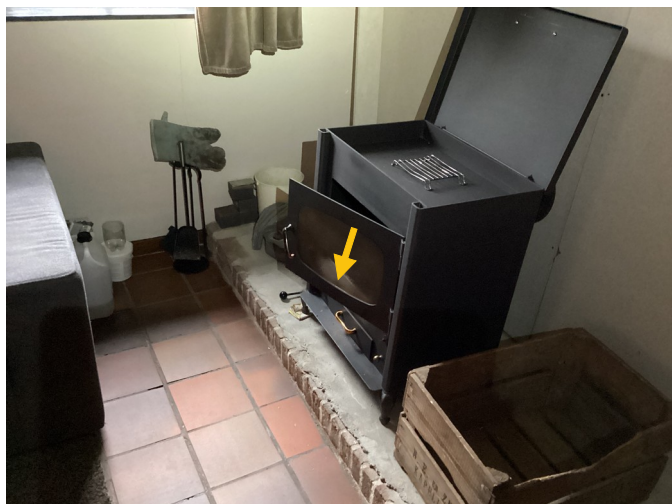
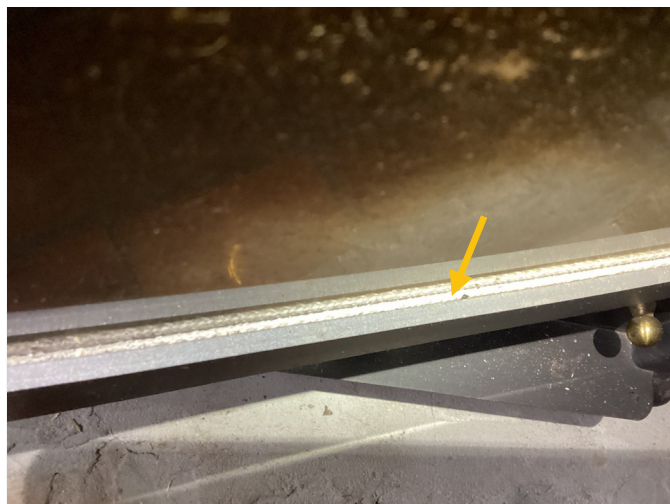
De dichtingskoord van de kachel betreft een keramische koord. Dit is niet asbest verdacht.

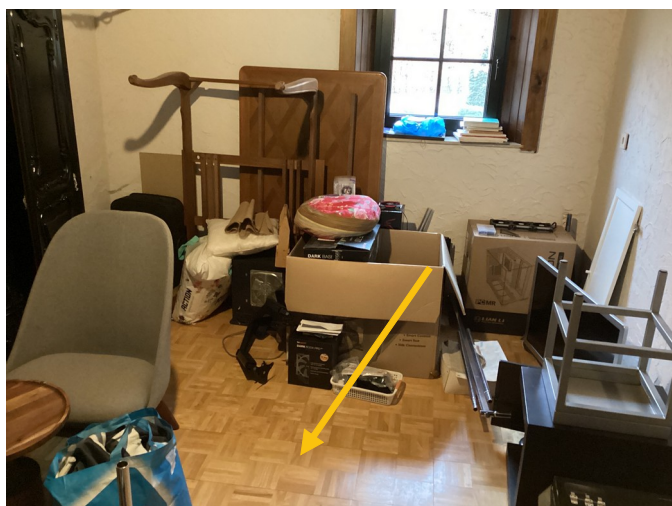
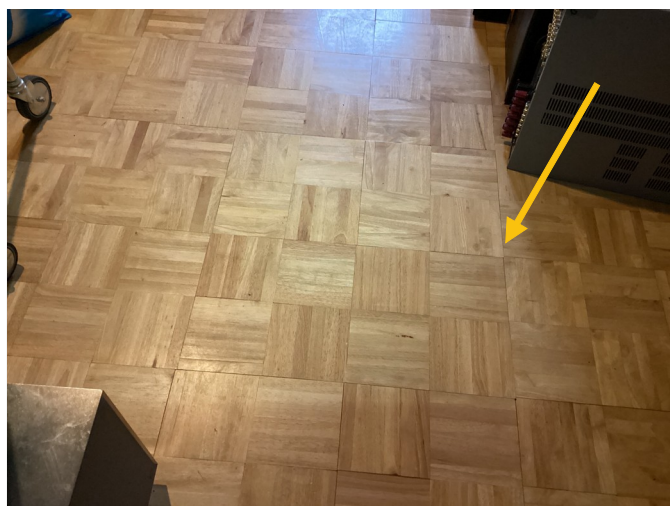
De aanwezige vloerbekleding is niet asbestverdacht. De onderliggende laag was echter niet inspecteerbaar zonder destructie tijdens de inspectie. Mogelijk is de onderliggende laag asbestverdacht.

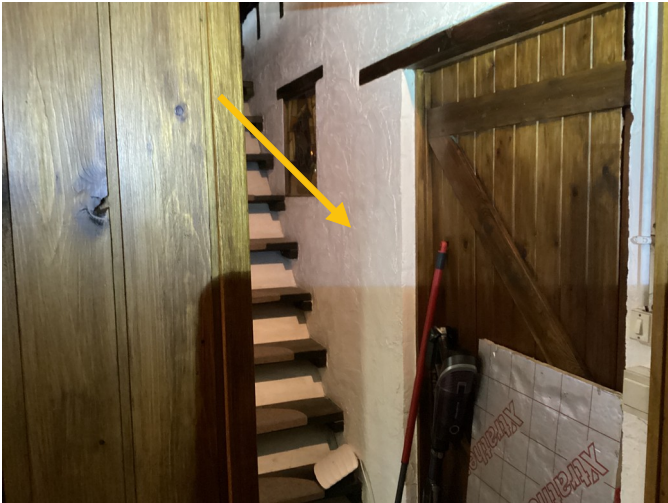
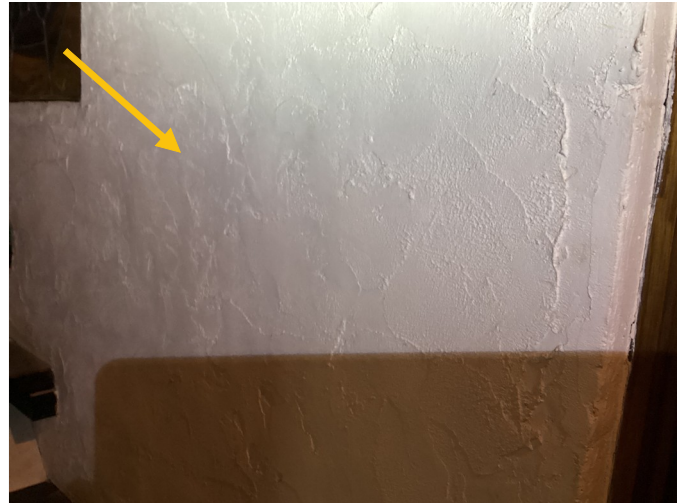
## Fiche 9: Ruw pleisterwerk binnenwand

Geen asbest

| # | Type | Referentie | Resultaat |
|---|---|---|---|
| 9.1 | Mengmonster | M02 | Geen asbest |

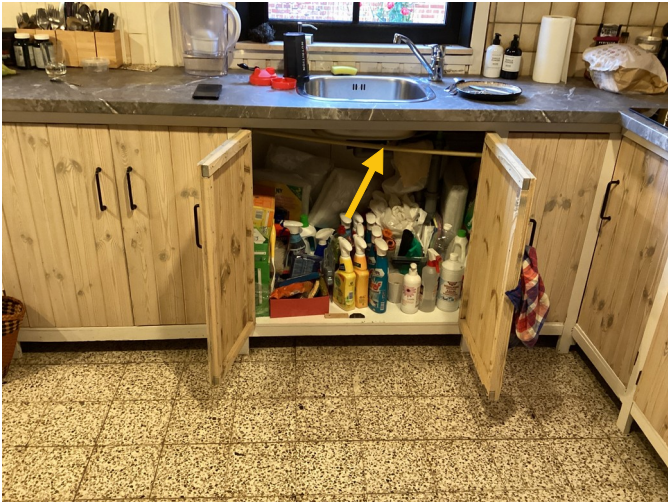
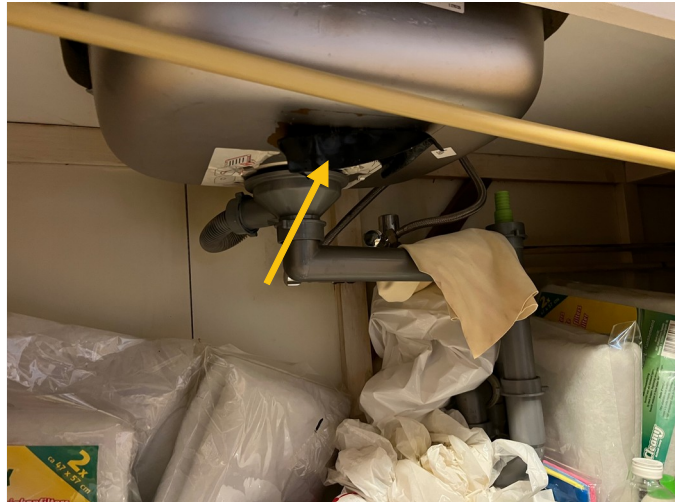
## Fiche 10: Ontdreuningsplaat/anti-dreunplaat onder spoelbak

Geen asbest

| # | Type | Referentie | Resultaat |
|---|---|---|---|
| 10.1 | Puntmonster | M04 | Geen asbest |

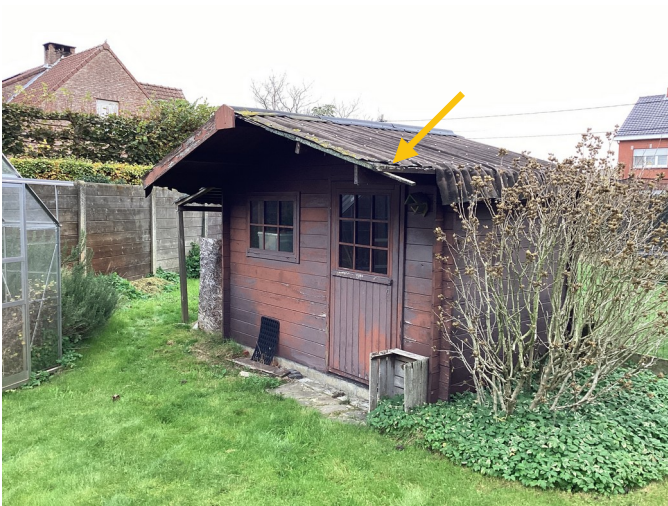
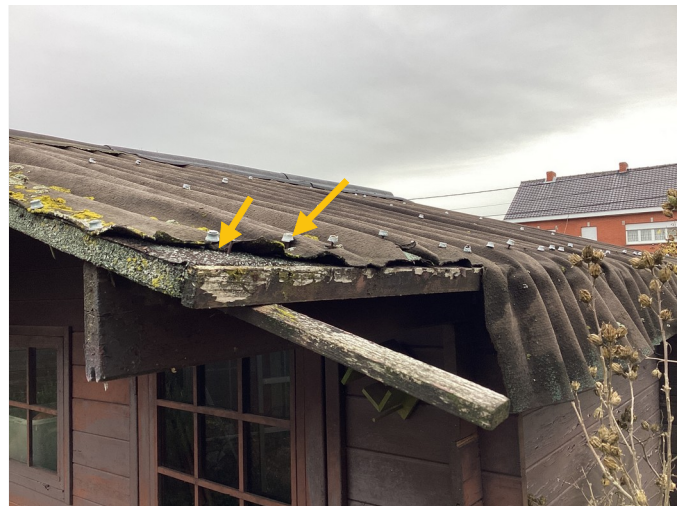
## Fiche 11: Dakbedekking tuinhuis - Roofing

Geen asbest

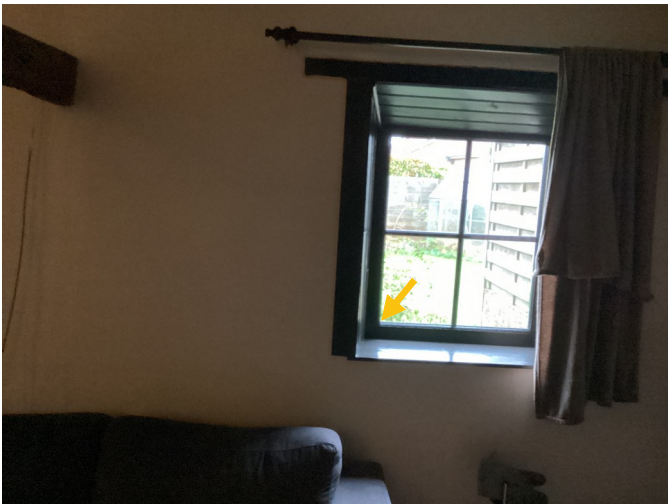
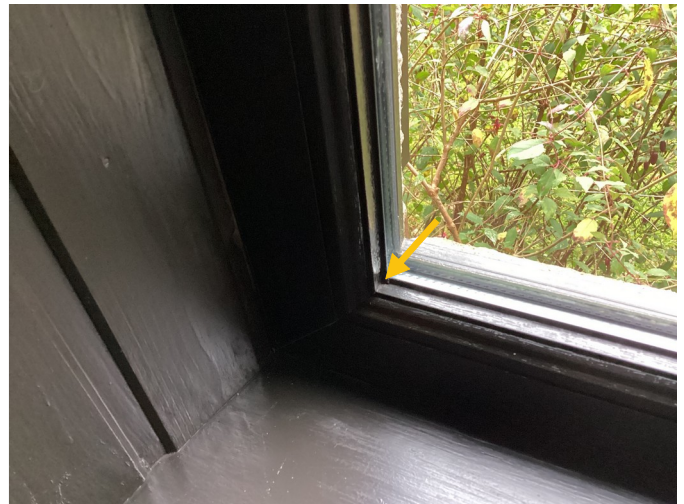
## Fiche 17: Afkitting ramen

| Beschrijving | Notitie | Terug te vinden op plannen |
|---|---|---|
| Fiche 17: Afkitting ramen | De afkitting van de ramen bestaat uit siliconen/rubbers. Dit is niet asbestverdacht. | - |
